第 3 回
筑後川土砂動態調査に関する
ワーキンググループ

説明資料

平成21年7月3日
筑後川河川事務所

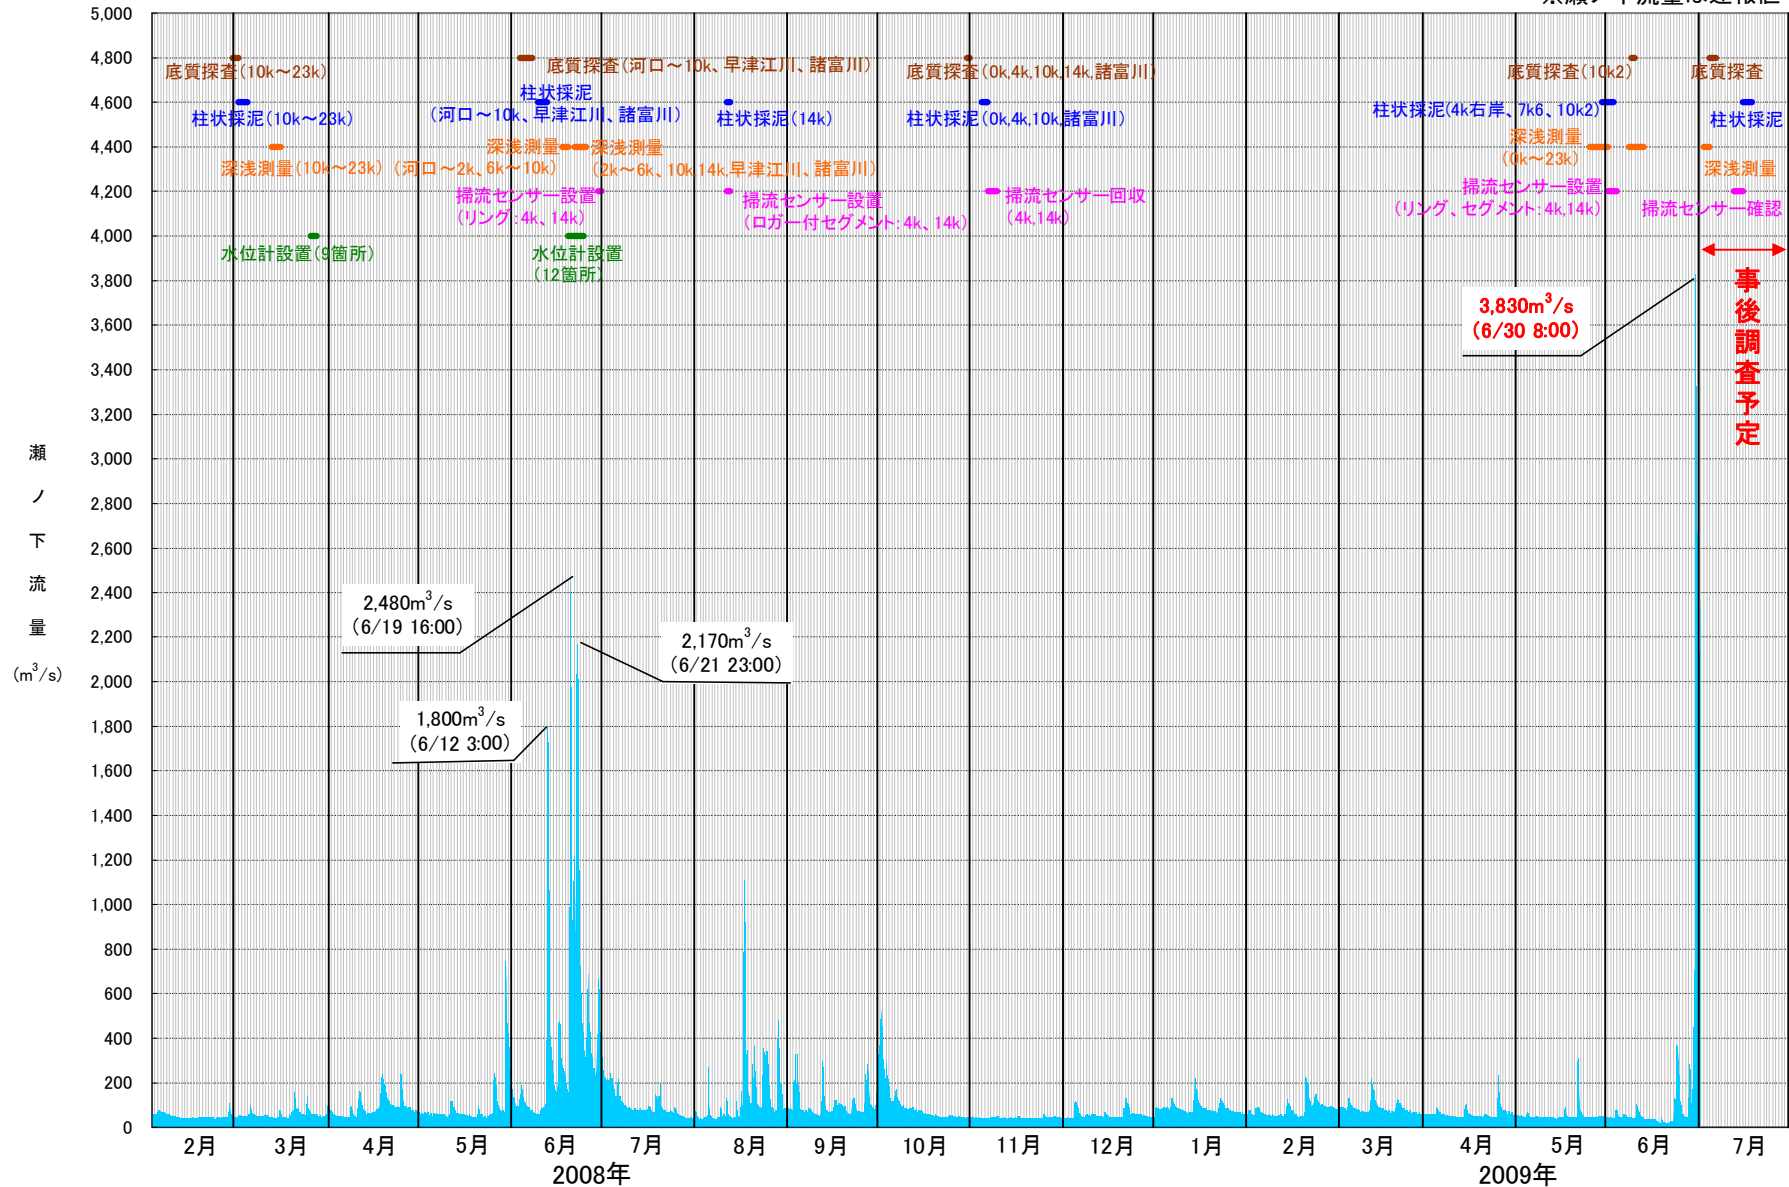
2008～2009年：瀬ノ下流量ハイドログラフと調査時期

※瀬ノ下流量は速報値

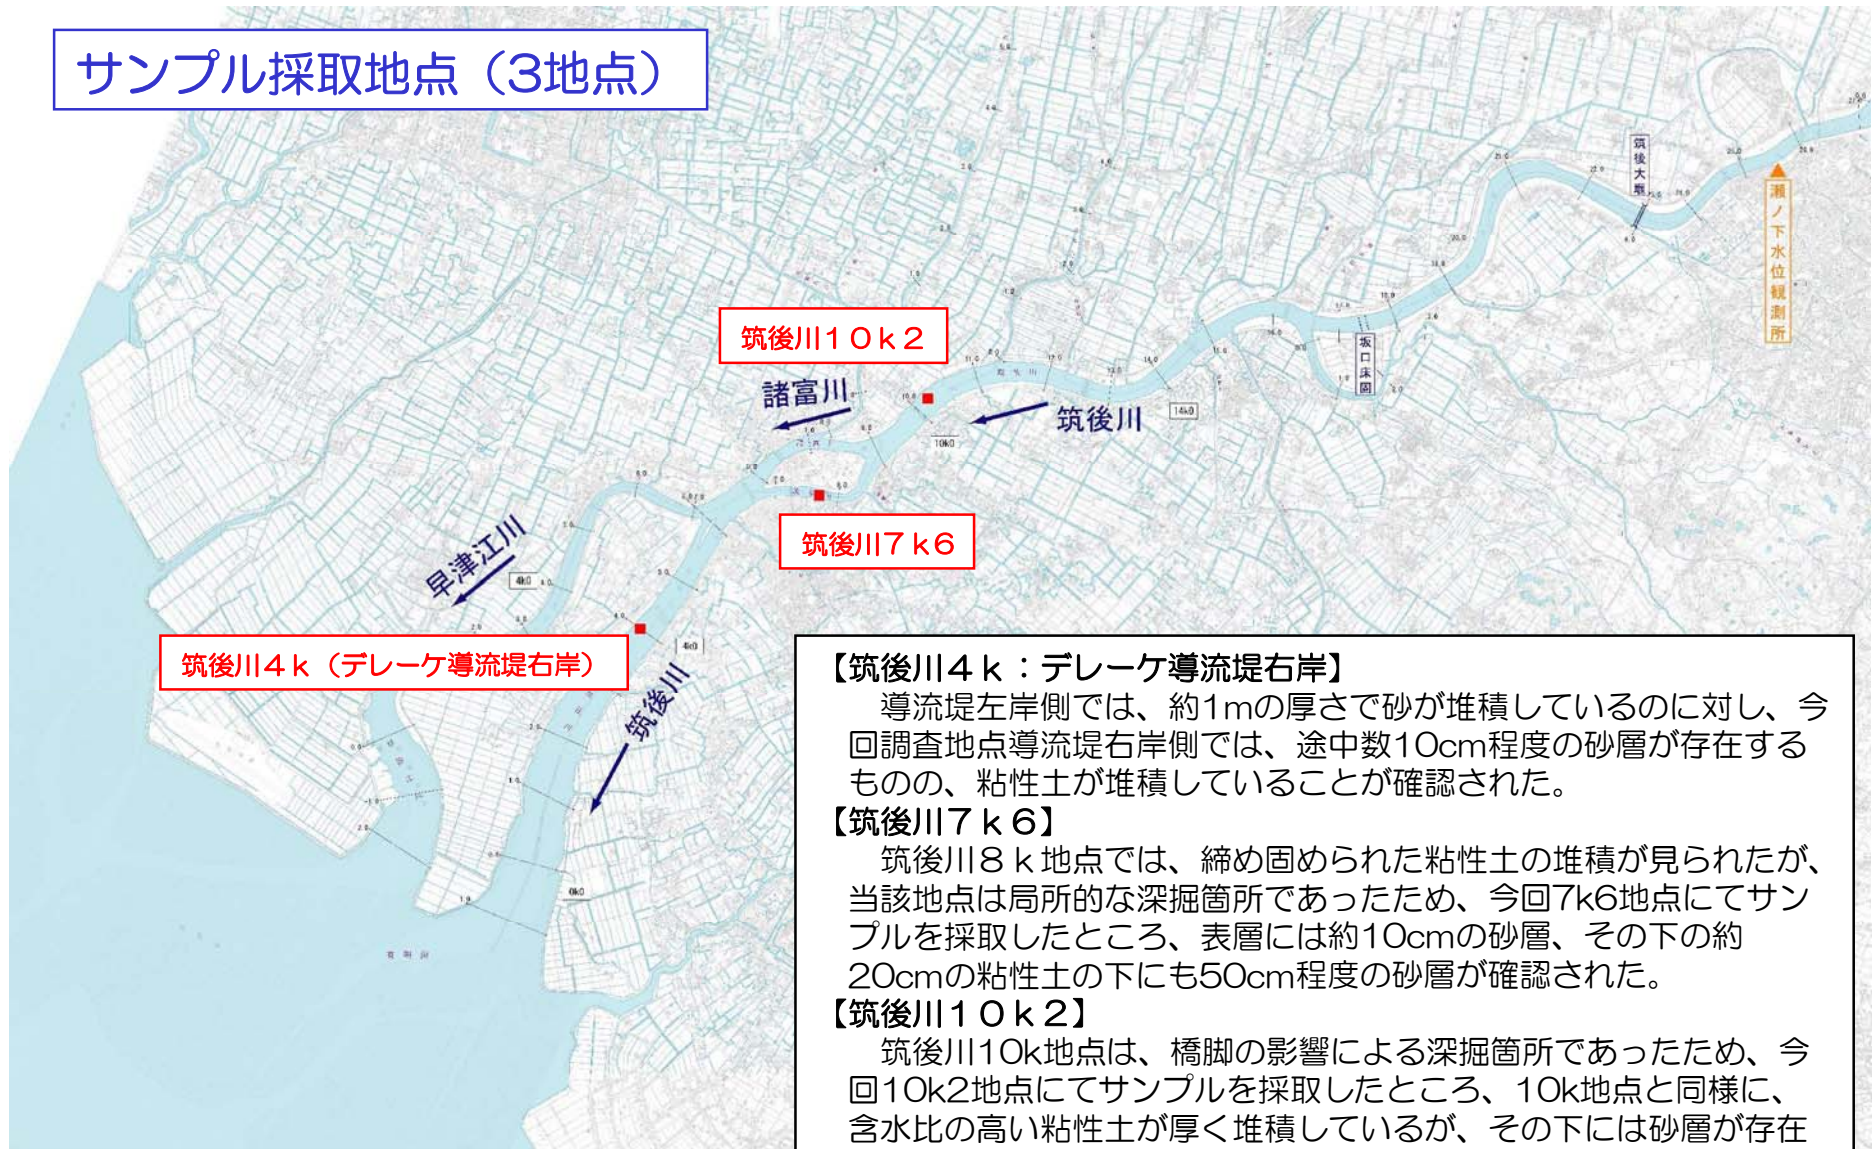
サンプル採取地点 (3地点)

【筑後川4k：デレーケ導流堤右岸】

導流堤左岸側では、約1mの厚さで砂が堆積しているのに対し、今回調査地点導流堤右岸側では、途中数10cm程度の砂層が存在するものの、粘性土が堆積していることが確認された。

【筑後川7k6】

筑後川8k地点では、締め固められた粘性土の堆積が見られたが、当該地点は局所的な深掘箇所であったため、今回7k6地点にてサンプルを採取したところ、表層には約10cmの砂層、その下の約20cmの粘性土の下にも50cm程度の砂層が確認された。

【筑後川10k2】

筑後川10k地点は、橋脚の影響による深掘箇所であったため、今回10k2地点にてサンプルを採取したところ、10k地点と同様に、含水比の高い粘性土が厚く堆積しているが、その下には砂層が存在することが確認された。

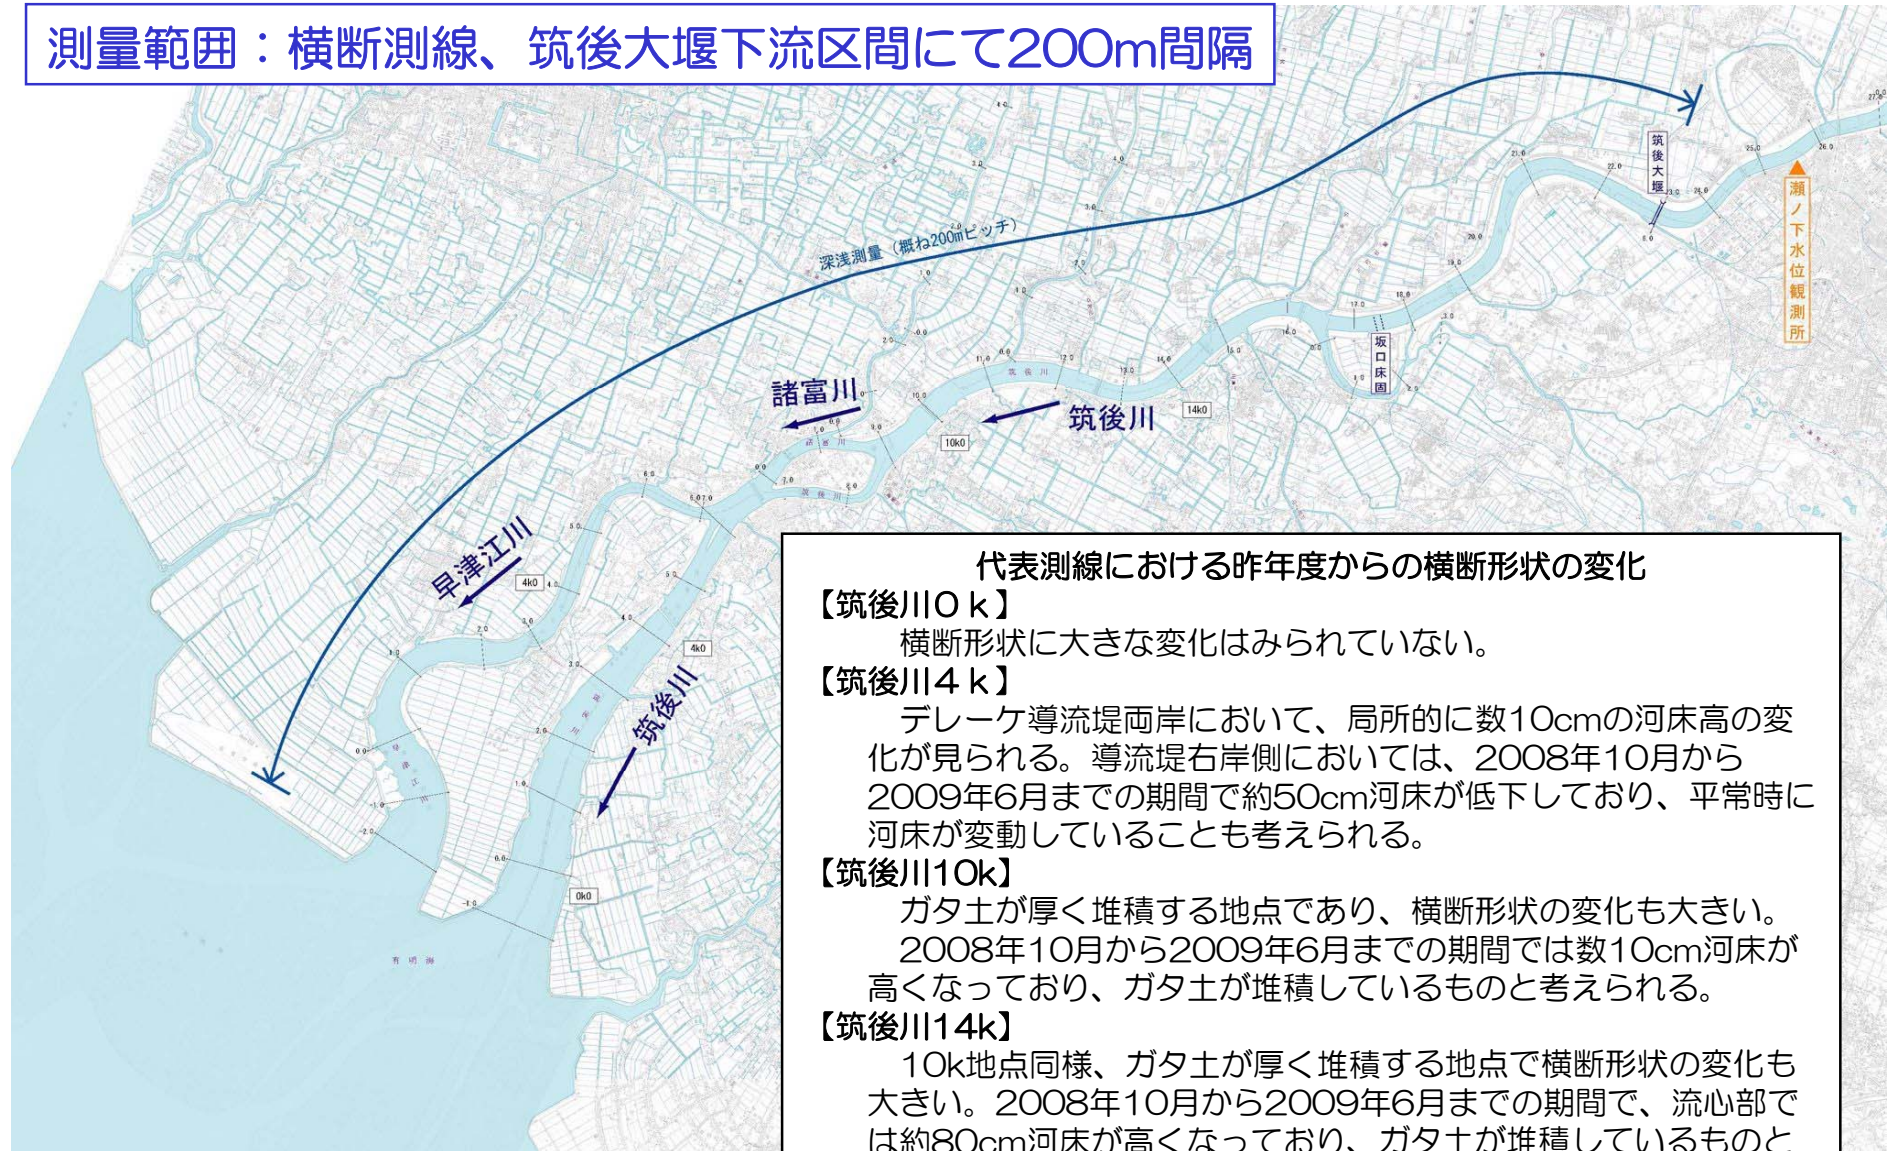
測量範囲：横断測線、筑後大堰下流区間にて200m間隔

代表測線における昨年度からの横断形状の変化

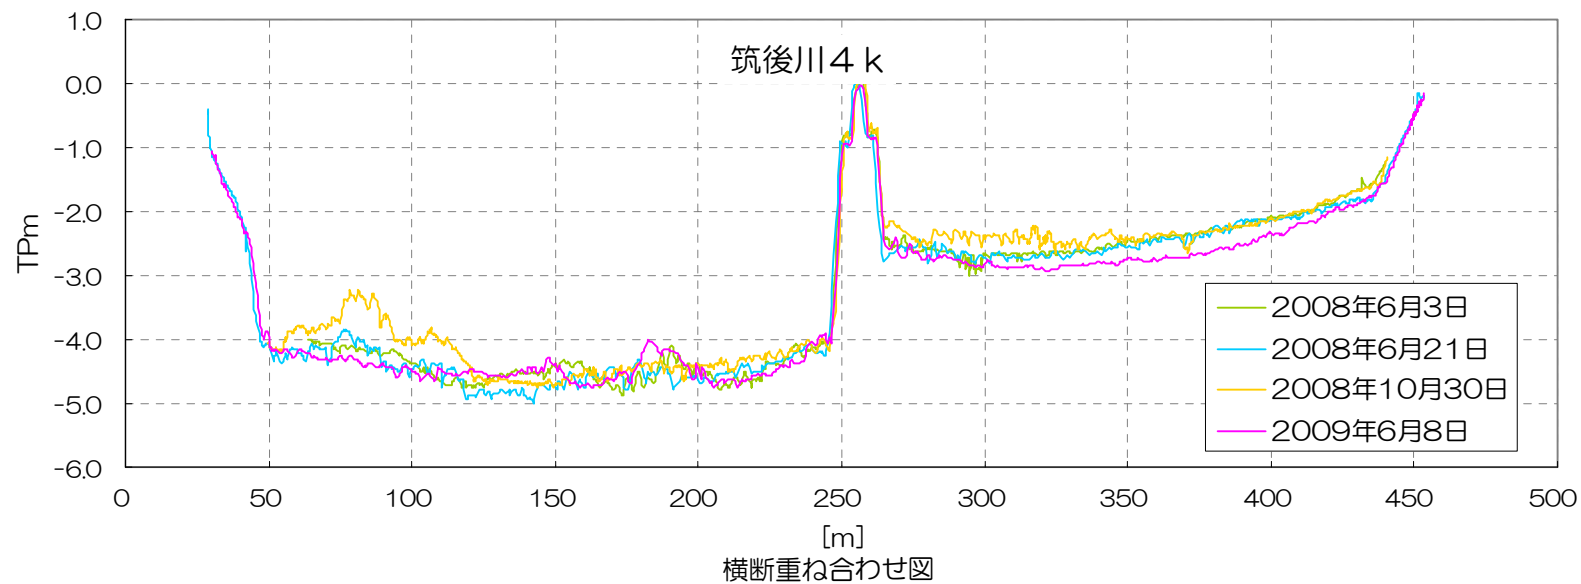
(3-2) 深浅測量結果 [代表測線での横断重ね合わせ：筑後川4 k]

デレーケ導流堤両岸において、局所的に数10cmの河床高の変化が見られる。導流堤右岸側においては、2008年10月から2009年6月までの期間で約50cm河床が低下しており、平常時に河床が変動していることも考えられる。

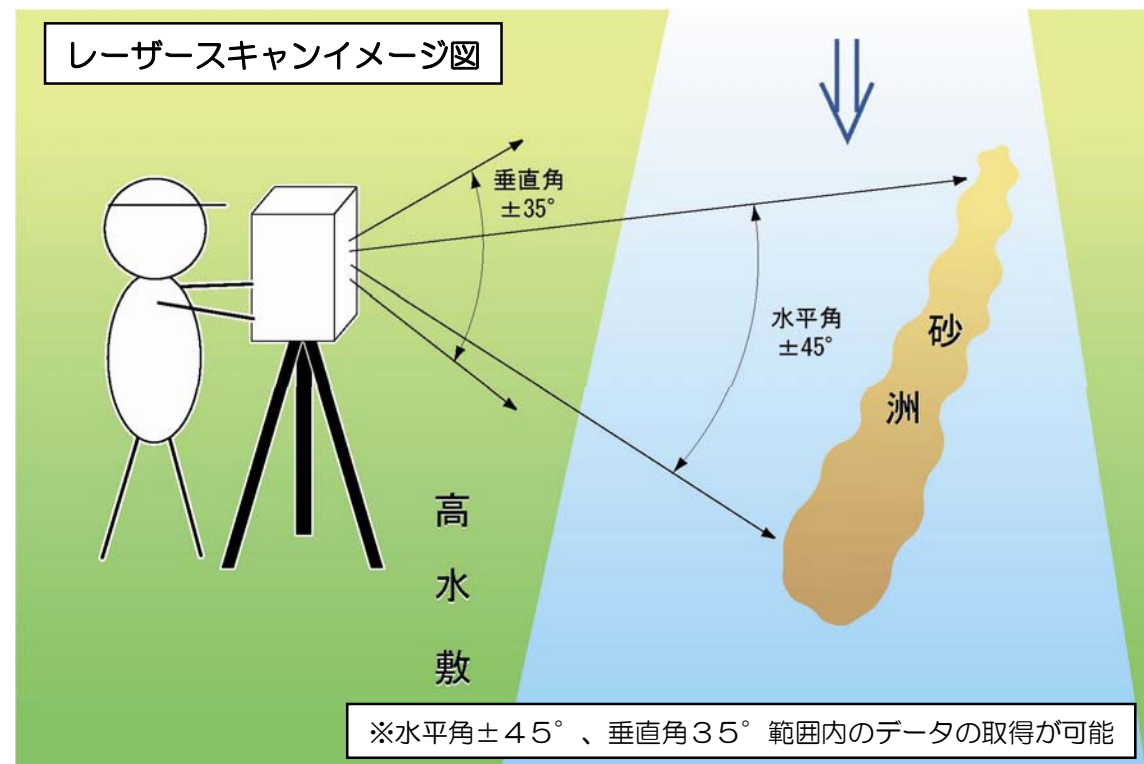
地上（高水敷）からレーザースキャナー（平面位置数cm間隔でのxyz座標データの取得が可能）により、河床波の詳細な形状を捉える。

計3回の調査結果を比較することにより、河床波形状変化の有無を確認する。

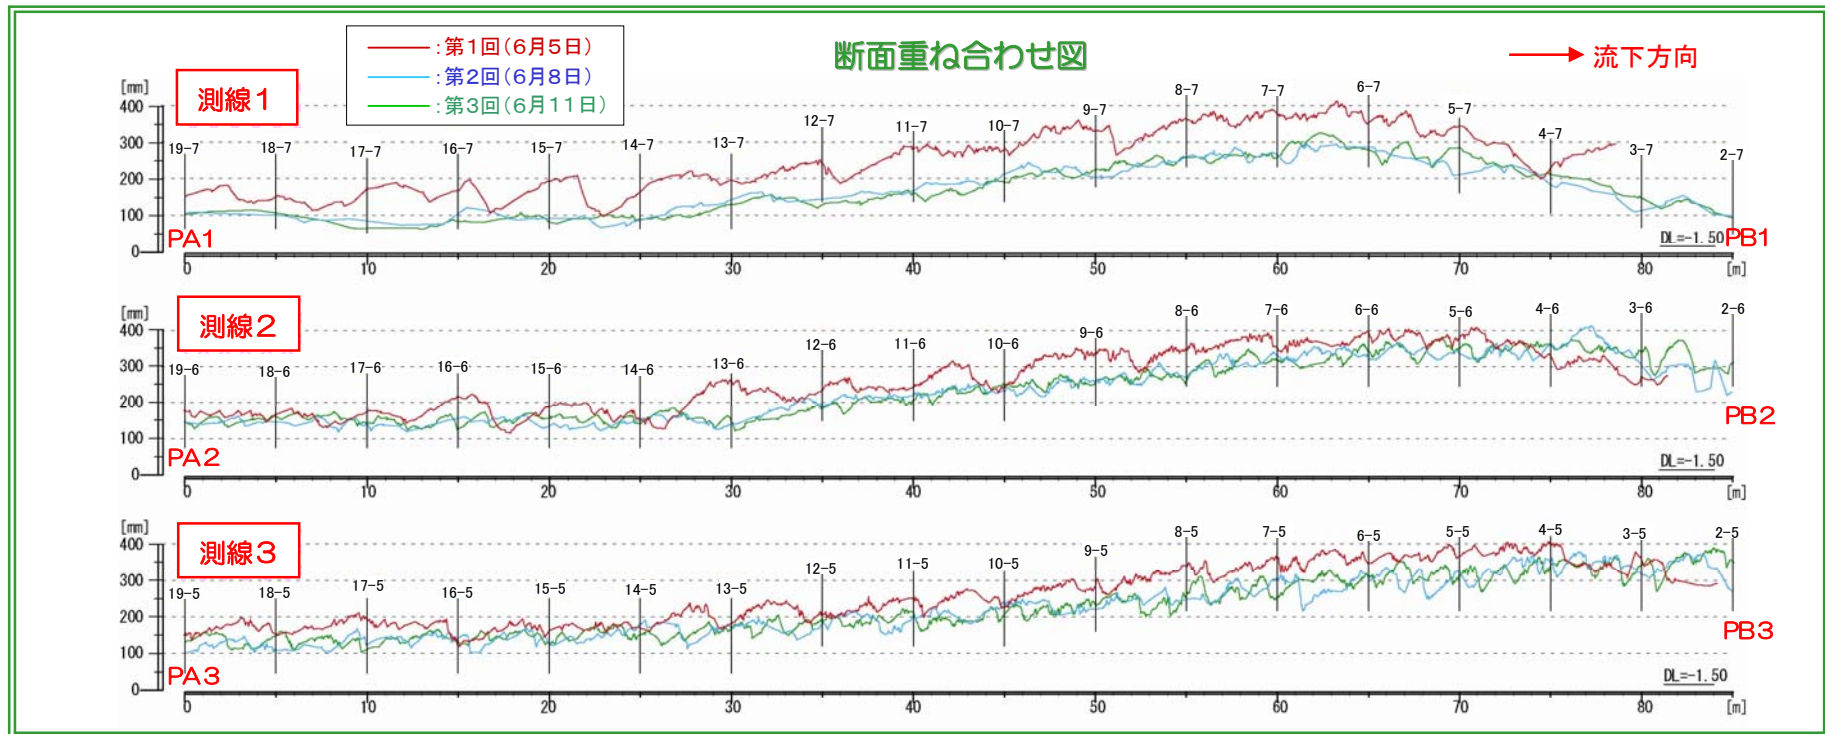
(3-3) 調査結果 (河床高比較図2)

流下方向の3断面で、3回の調査結果を比較したところ、河床波の形状がそれぞれ異なっていることが確認できる。

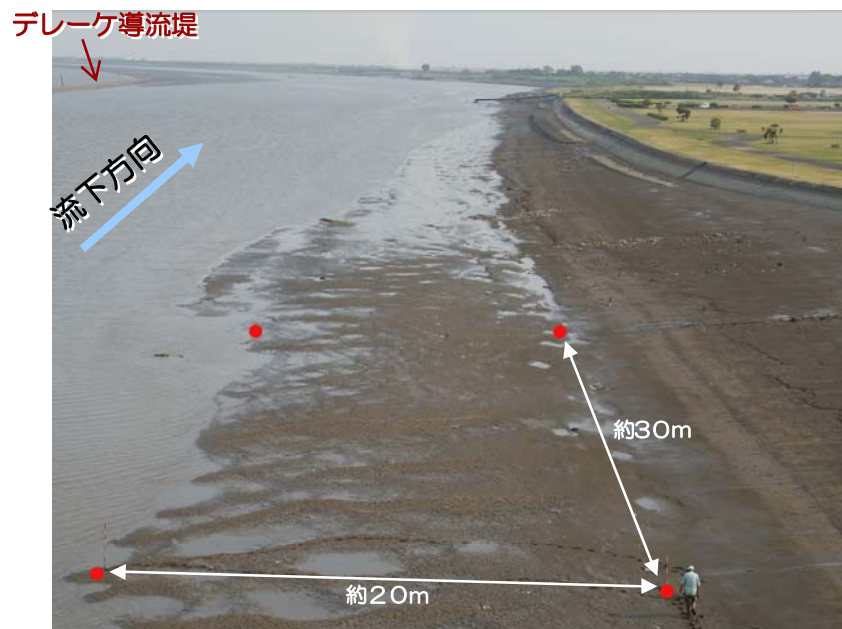
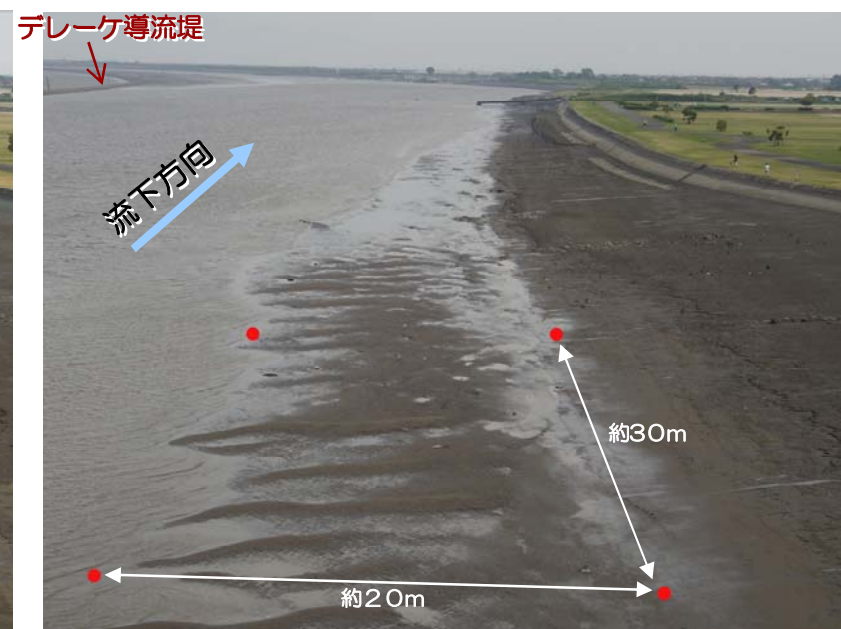
横断方向約20m、縦断方向約30m区画の同地点を撮影した写真を比較してみたが、撮影写真のみでは河床の変化は判断が困難である。
(新田大橋より撮影)
