# 第 4 回 筑後川土砂動態調査に関する ワーキンググループ

## 説明資料

平成22年2月1日  
九州地方整備局  
筑後川河川事務所

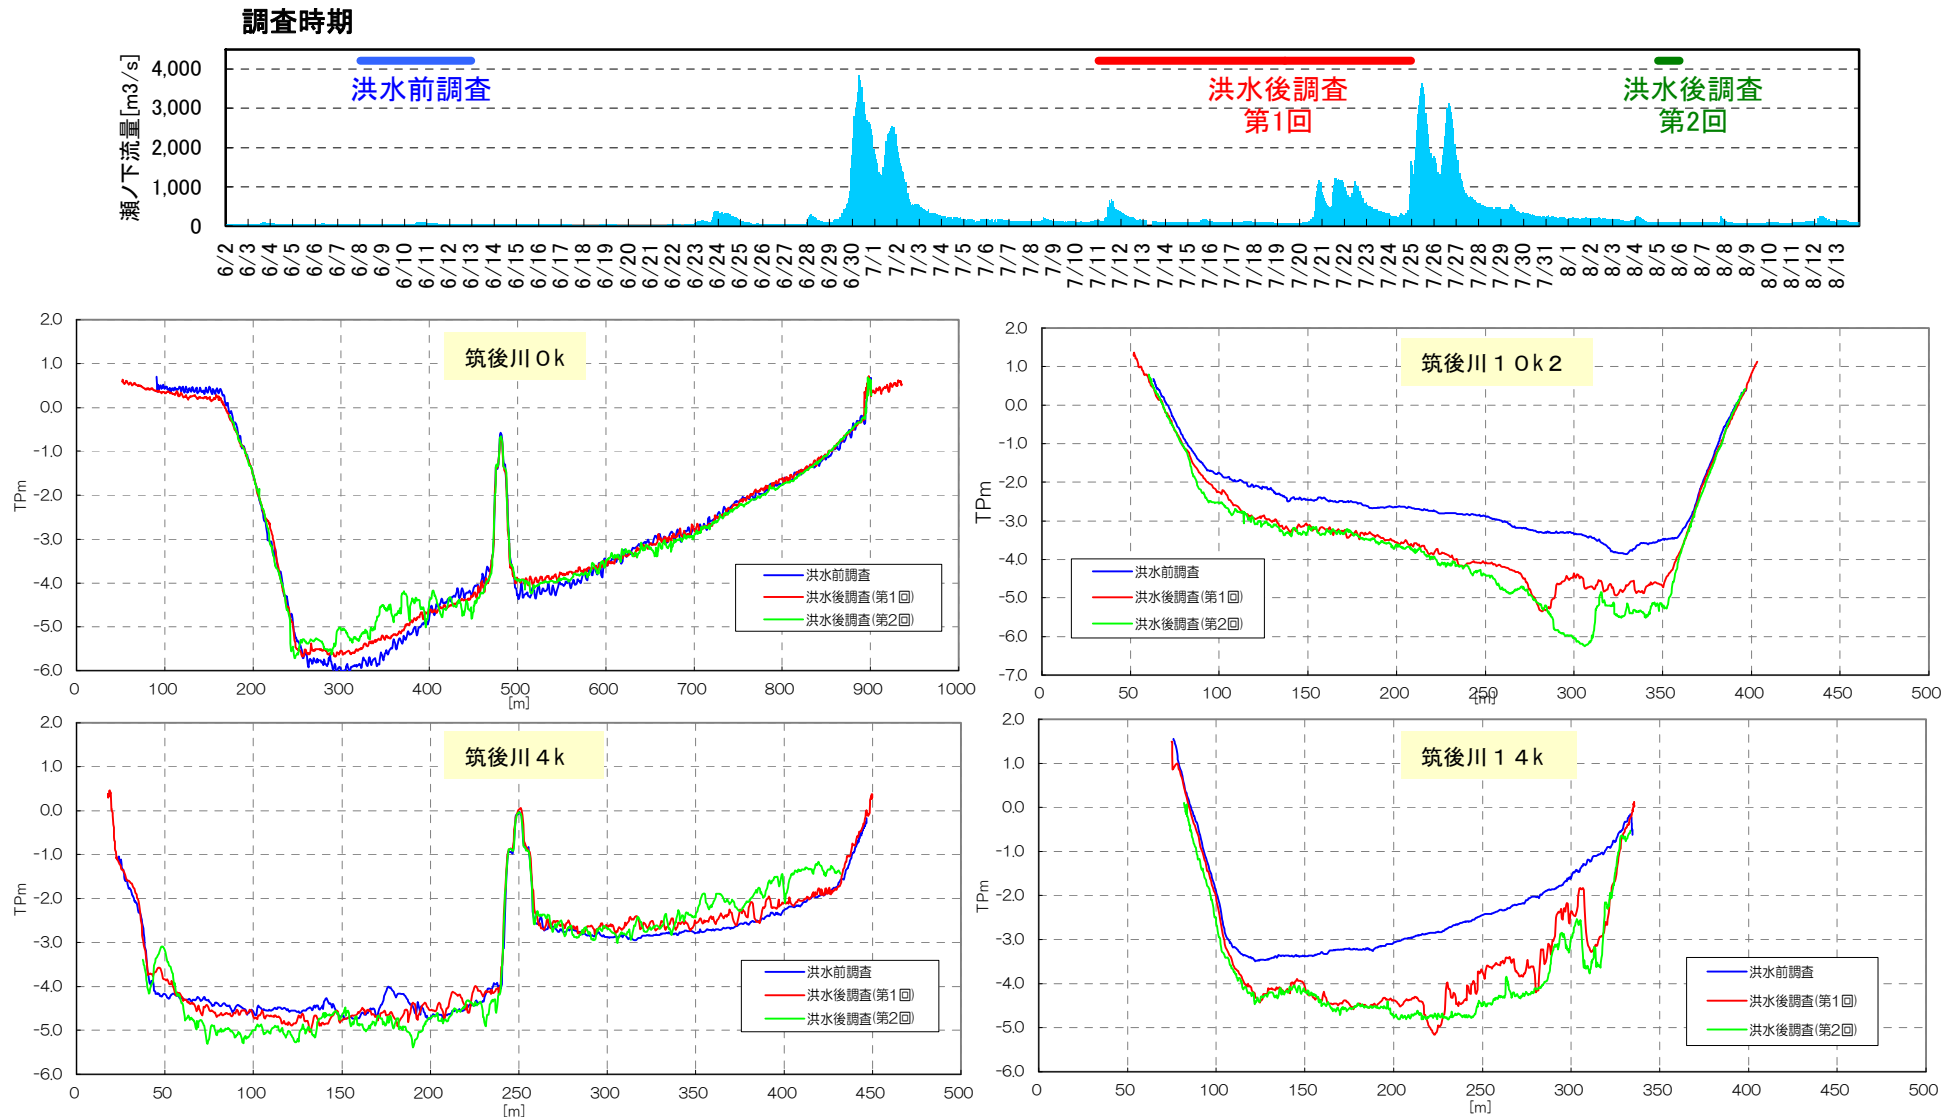
以下に示す代表4測線は、洪水前、洪水後（第1回）、洪水後（第2回）の計3回深浅測量を実施した。

※その他の測線（200m間隔）についても、洪水前、洪水後の計2回深浅測量を実施。

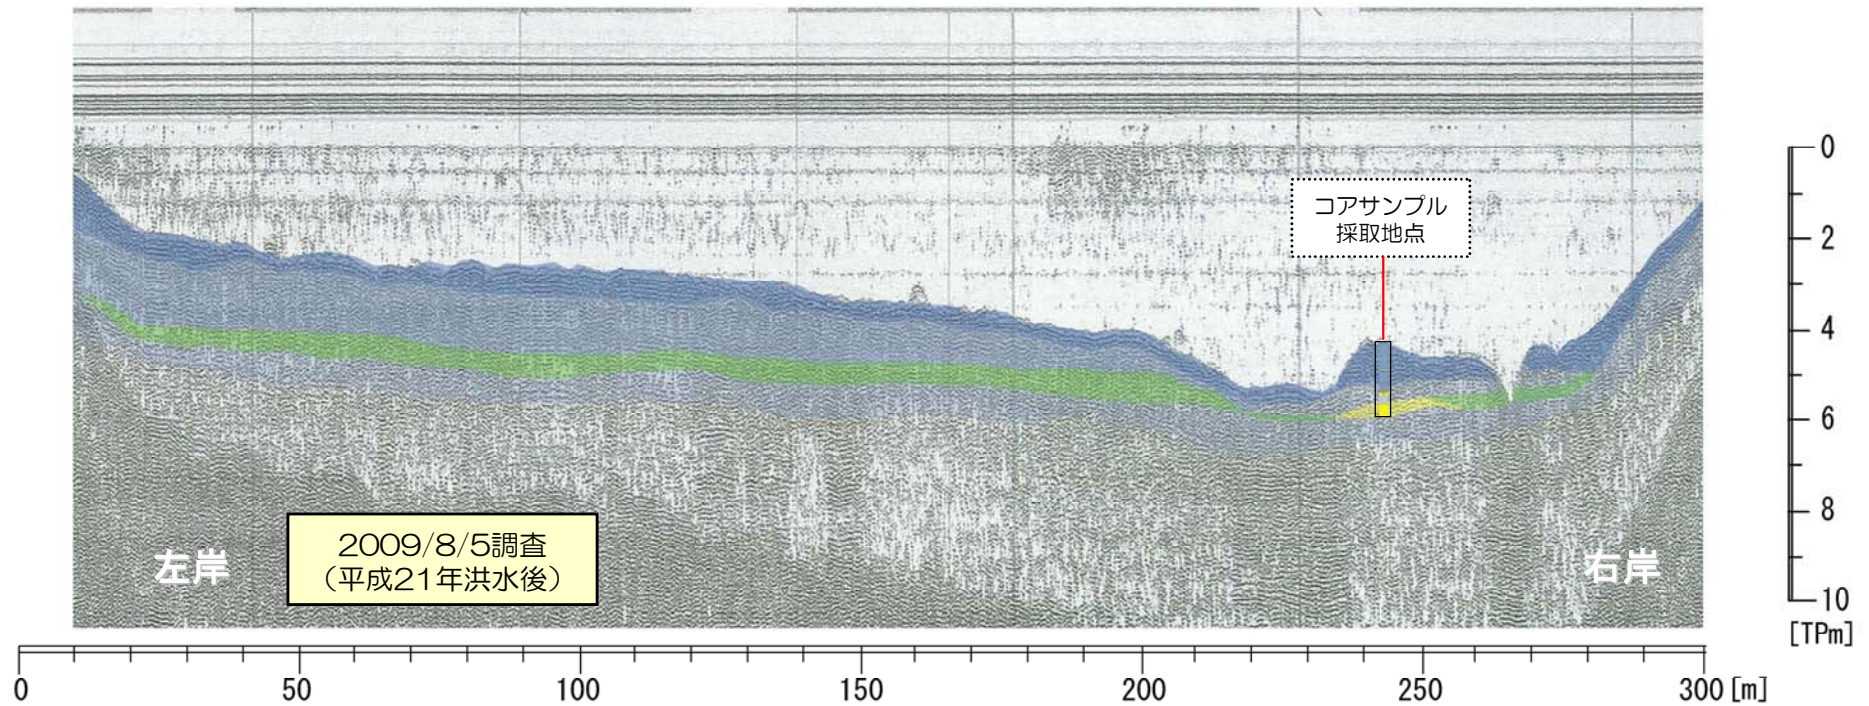
筑後川10k2地点

表層は粘性土であり、砂層は見られていない。

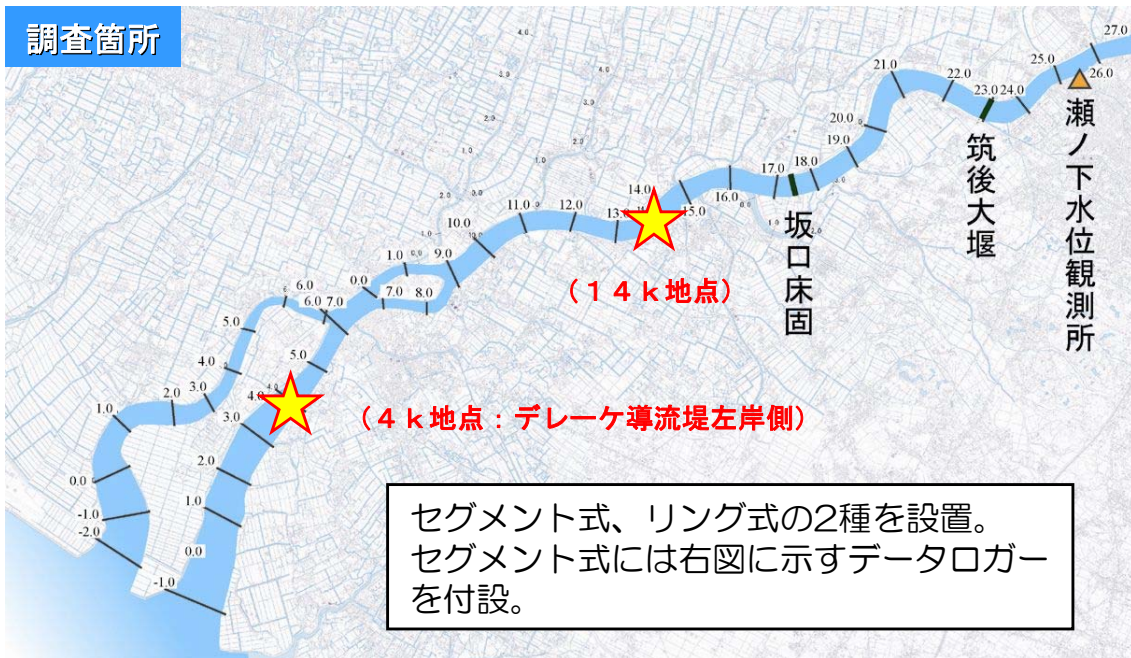
## 調査箇所

セグメント式、リング式の2種を設置。  
セグメント式には右図に示すデータロガーを付設。

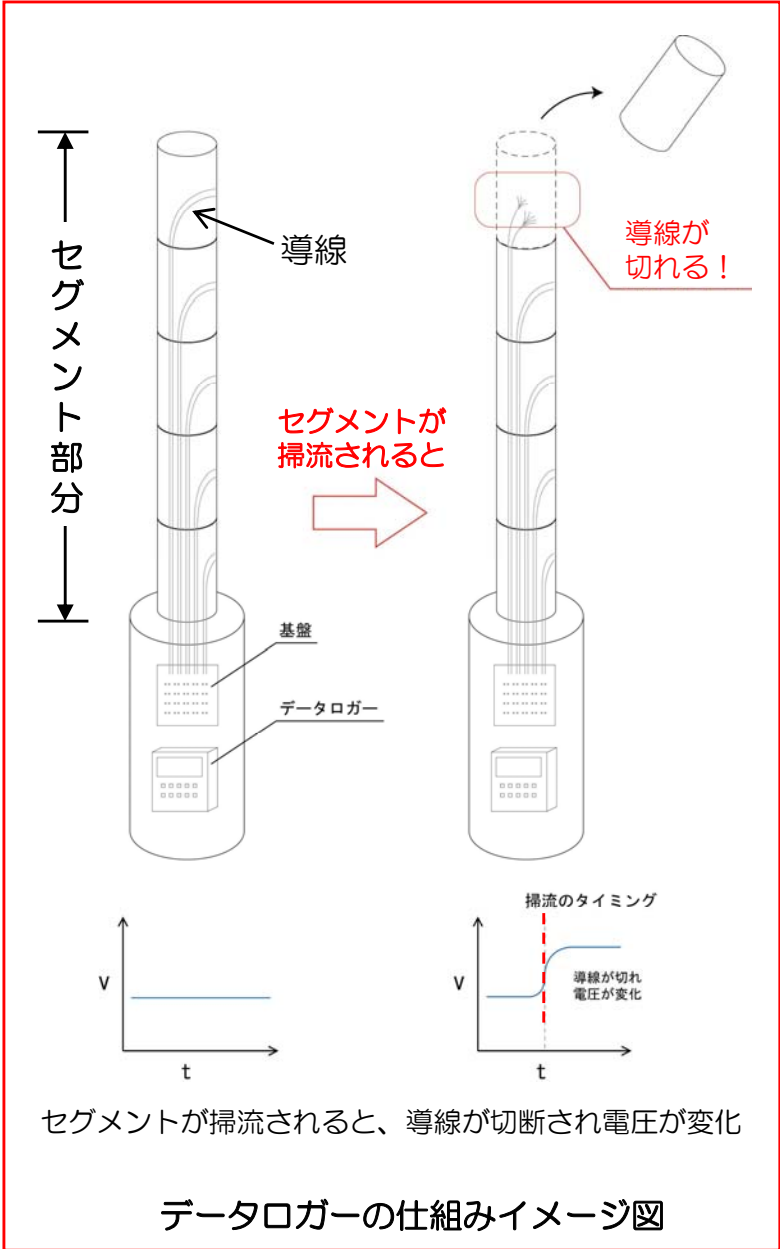
データロガーの仕組みイメージ図

セグメントが掃流されると、導線が切断され電圧が変化

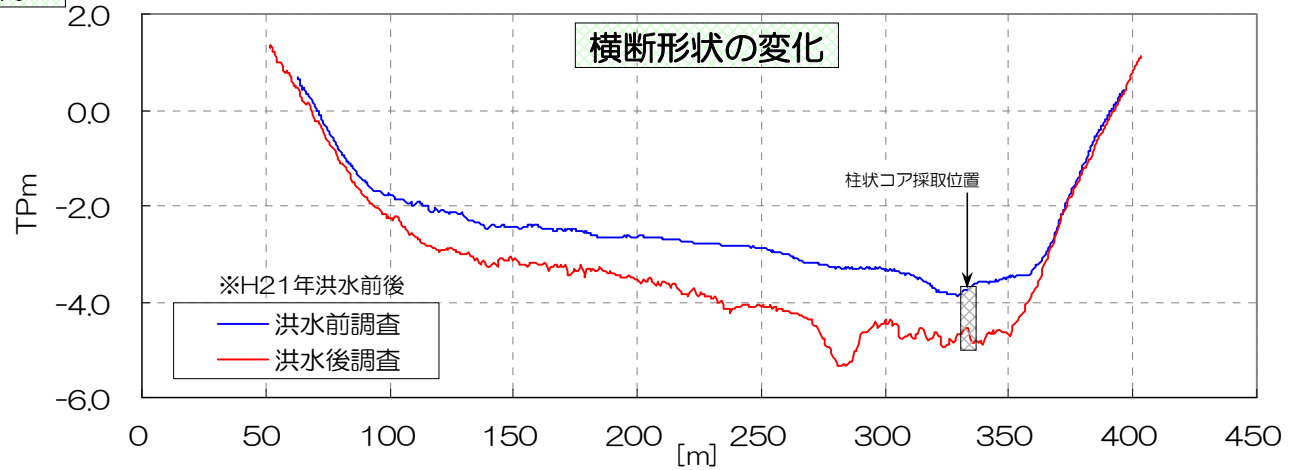
筑後川：10k2地点

洪水前後で、河床形状に大きな変化が見られている。洪水前後の柱状コア及び底質探査結果から、洪水前は含水比の高い粘性土が厚く堆積しており、これが洪水により掃流されたものであると考えられるが、洪水による河床低下後も表面は粘性土である。

- ・洪水前後で河床形状に大きな変化がみられている。
- ・柱状コアサンプル及び底質探査結果より、洪水前には含水比の高い粘性土（ガタ土）が厚く堆積しており、洪水によりこれが掃流されたと推定される。
- ・洪水後（河床低下後）も、河床の表面は粘性土である。

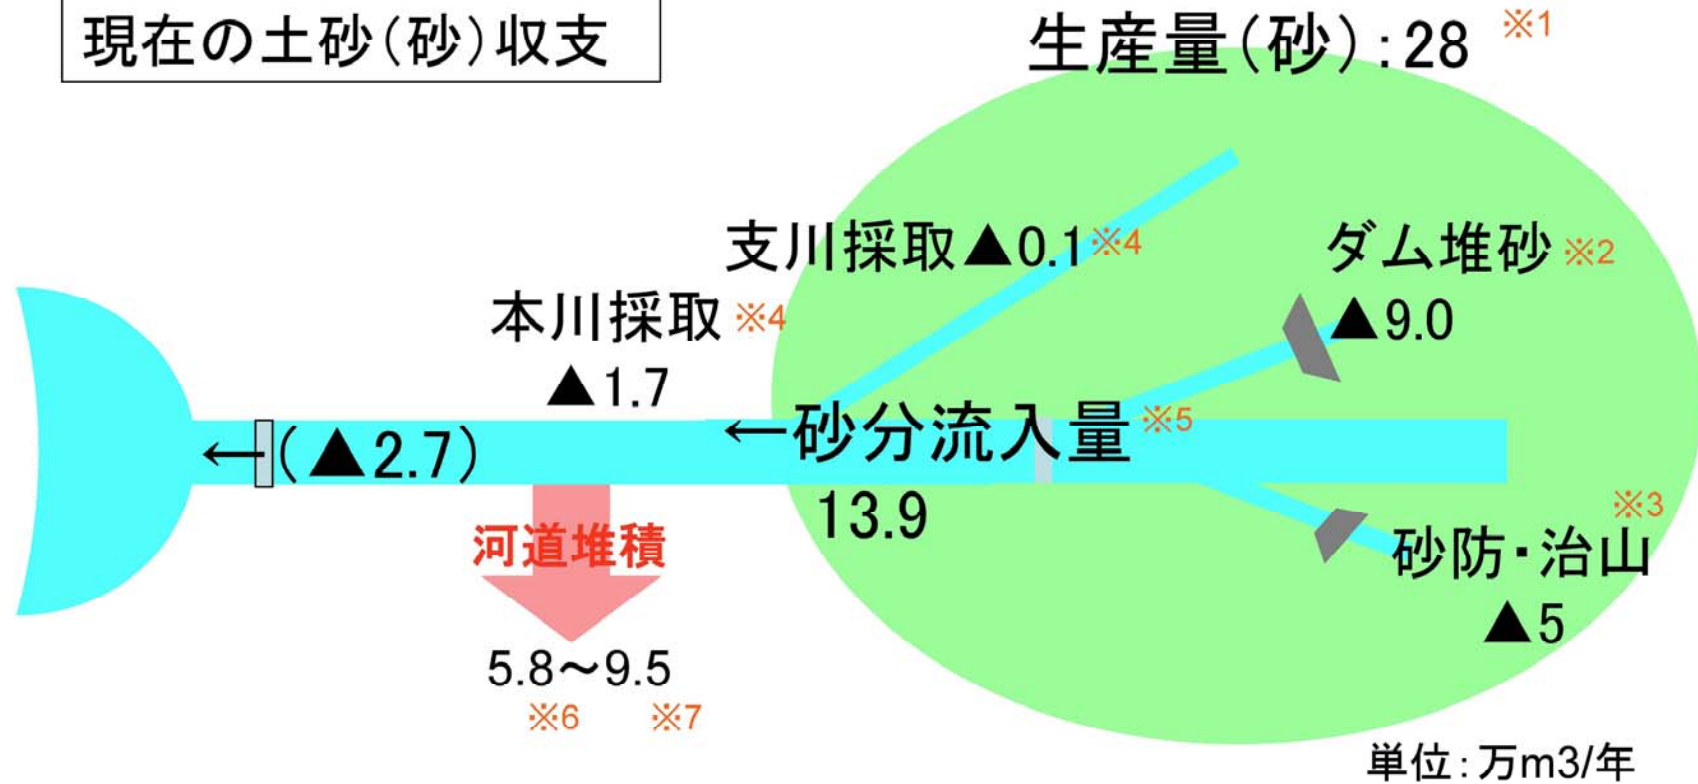
## 現在の土砂（砂）収支

- ※1: 生産量は、流域の土砂生産域を対象に、ダムの比堆積土砂量よりを推定。
- ※2: ダム堆砂量は、実績総堆砂量から年間堆砂量を推定。
- ※3: 砂防・治山ダム堆砂量は、推定堆砂量に対し、堆積期間を30年間と仮定し推定した。
- ※4: 砂利採取量は、H13～H16年度の大堰上流および支川直轄区間の砂分採取量の実績値である。
- ※5: 砂分流入量は、生産量26.6から堆積量(ダム9.0、砂防治山4.4、支川採取0.1)を差し引いて求めた。
- ※6: 河道堆積量(5.8)は、大規模な河川改修が収まってきた、近年で評価した。昭和63年・平成14年の横断測量から河道容量を算出し、これに同期間の砂利採取量(昭和63年～平成14年の大堰上流の実績117.2万m<sup>3</sup>年)を差し戻したうえで、年間平均した値である。堆積土砂5.8万m<sup>3</sup>年の砂分は不明。
- ※7: 河道堆積量(9.5)は、土砂収支より求めた(流入量13.9—採取1.7—大堰通過量2.7)
