2. 矢部川の現状と課題

2.1 洪水、津波、高潮等による災害の発生の防止又は軽減に関する事項

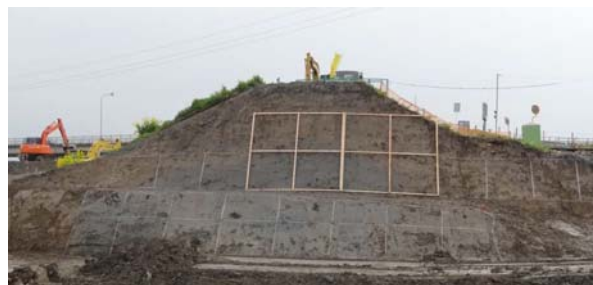
写真 2.1.1 矢部川堤防開削調査状況

そのような中、平成 24 年 7 月洪水では、計画高水位を超過した状態で、柳川市の六合地区（矢部川右岸 7/300 地点）において、堤防下の基礎基礎盤からのパイピングによる堤防決壊や、その他の地区においても堤防付近における漏水が多数確認されました。この豪雨災害等を踏まえて、全国の 109 水系（国管理区間）で「堤防の緊急点検」が行われ、矢部川では、特に堤防の浸透に対する安全性が不足する箇所について詳細な調査・検討を行い、必要な対策を実施してきています。

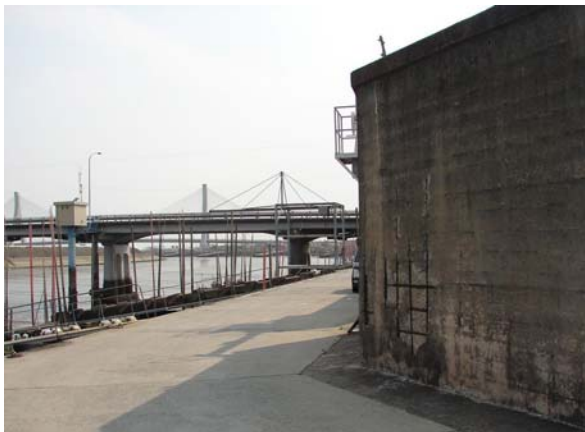
平成 26 年度末時点で、高潮対策必要区間のうち計画の堤防高が未だ確保されていない区間が約 40% となっているほか、柳川市中島地区においては特殊堤の老朽化が進んでいます。また、柳川市中島地区やみやま市高田町江浦地区等では、昭和 60 年 8 月台風 13 号及び平成 11 年 9 月台風 18 号による高潮時に浸水被害を被っており、早急な対策の必要があります。

写真 2.1.3 老朽化した特殊堤（川表）  
（柳川市中島地区）

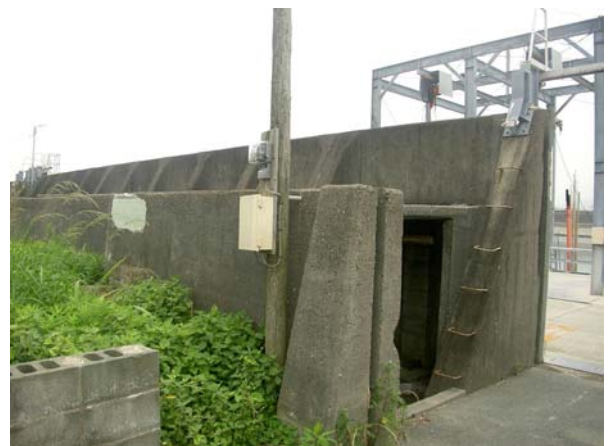
写真 2.1.4 老朽化した特殊堤（川裏）  
（柳川市中島地区）

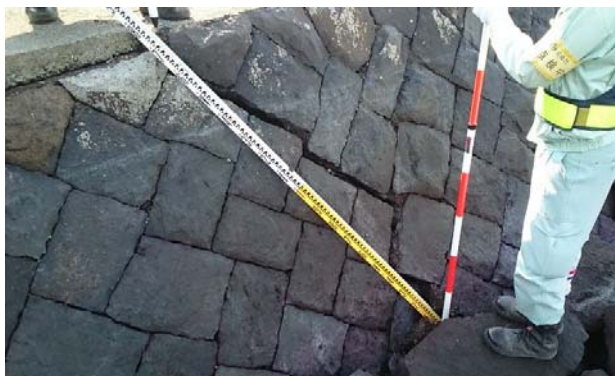
堤防や護岸は、経年的な老朽化や不同沈下、降雨・浸透・洪水・地震等の自然現象、車両乗り入れ等の人為的影響を受けることにより、変形やクラック等が発生し、放置すると洪水時の変状拡大や大規模な損傷に繋がります。また、水の浸透等によって、クラックや堤体土質のゆるみの進行に繋がり、堤防の弱体化をまねくおそれがあります。

矢部川では、堤防の変状や漏水とともに護岸の老朽化が確認されており、適切な維持管理を行う必要があります。

写真 2.1.12 老朽化した堤防護岸

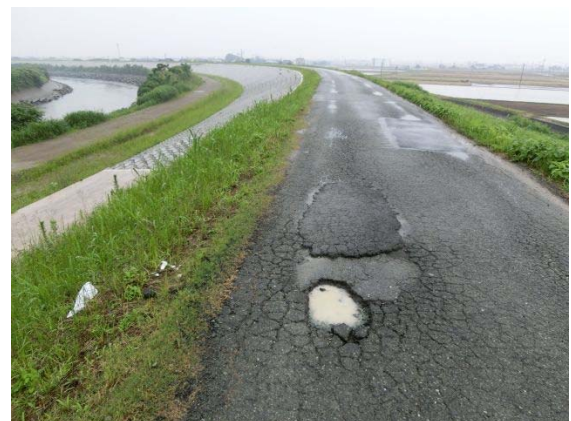
写真 2.1.13 堤防天端の不陸による水溜まり

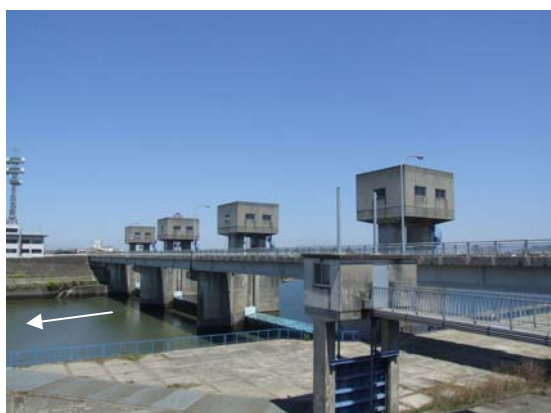
矢部川には、堰、樋門・樋管、排水機場等 57 の施設があります。これらの施設は、昭和 40 年（1965 年）～昭和 60 年（1985 年）代に築造されたものが多く、今後、老朽化による機能低下が顕在化し、施設更新時期が集中することが想定されます。

写真 2.1.14 瀬高堰（みやま市）  
【矢部川 10/200 付近】

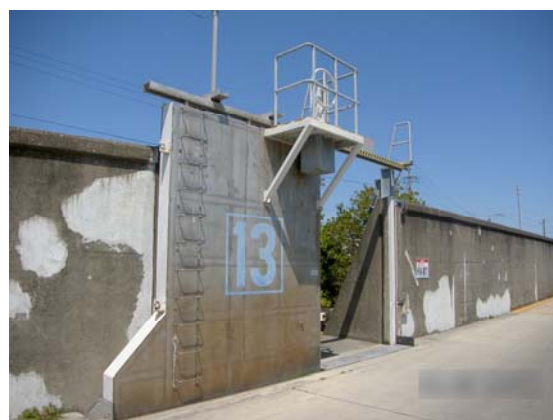
写真 2.1.15 陸閘（柳川市）  
【矢部川右岸 4/400 付近】

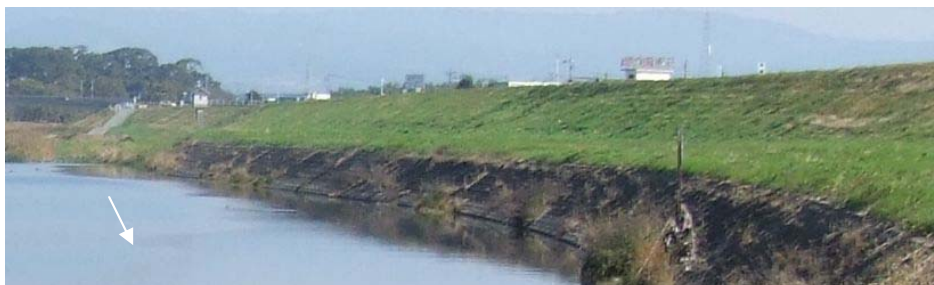
また、松原堰、大和堰、名鶴堰及び瀬高堰周辺については、ほとんどが湛水区間となっていることから、魚釣りに利用され、市民の憩いの場となっています。さらに、地域からは湛水区間の有効利用としてカヌー等の水面利用のニーズがありますが、現状では既設護岸が急勾配であるため、安全な河川利用ができるように改善していく必要があります。

写真 2.3.24 既設護岸状況
