第1回 巨瀬川流域治水推進会議

令和5年7月9日～10日巨瀬川直轄区間の状況

筑後川河川事務所

令和5年8月28日

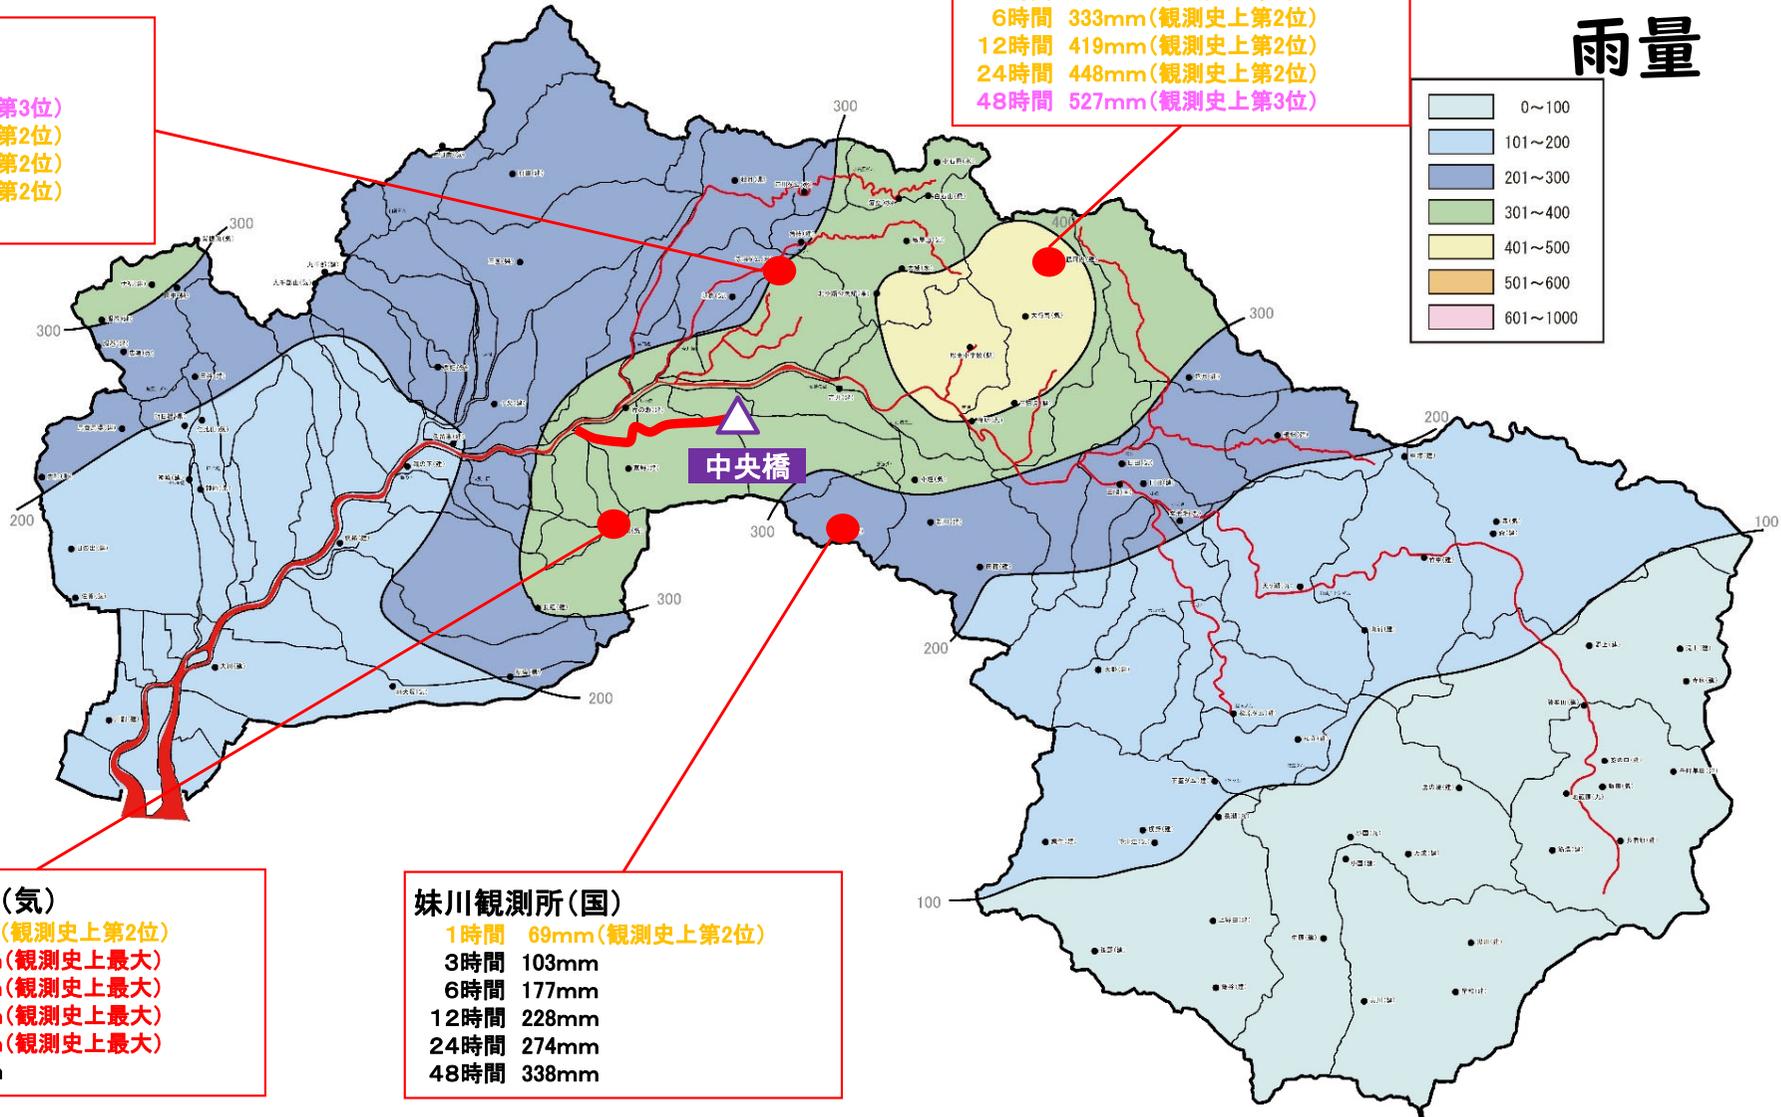
R5.7/9 18:00から7/10 18:00までの24時間※1降雨量の等雨量線図

筑後川中流域では高強度の雨量を観測し、特に巨瀬川流域近傍の耳納山観測所では観測史上最大の降雨量を記録しました。6時間で300mmの降雨量を記録しています。

鶴河内観測所(国)
 1時間 77mm(観測史上第3位)
 3時間 196mm(観測史上第2位)
 6時間 333mm(観測史上第2位)
 12時間 419mm(観測史上第2位)
 24時間 448mm(観測史上第2位)
 48時間 527mm(観測史上第3位)

角枝観測所(国)
 1時間 54mm
 3時間 125mm(観測史上第3位)
 6時間 210mm(観測史上第2位)
 12時間 292mm(観測史上第2位)
 24時間 329mm(観測史上第2位)
 48時間 399mm

耳納山観測所(気)
 1時間 73mm(観測史上第2位)
 3時間 157mm(観測史上最大)
 6時間 300mm(観測史上最大)
 12時間 365mm(観測史上最大)
 24時間 399mm(観測史上最大)
 48時間 446mm

妹川観測所(国)
 1時間 69mm(観測史上第2位)
 3時間 103mm
 6時間 177mm
 12時間 228mm
 24時間 274mm
 48時間 338mm

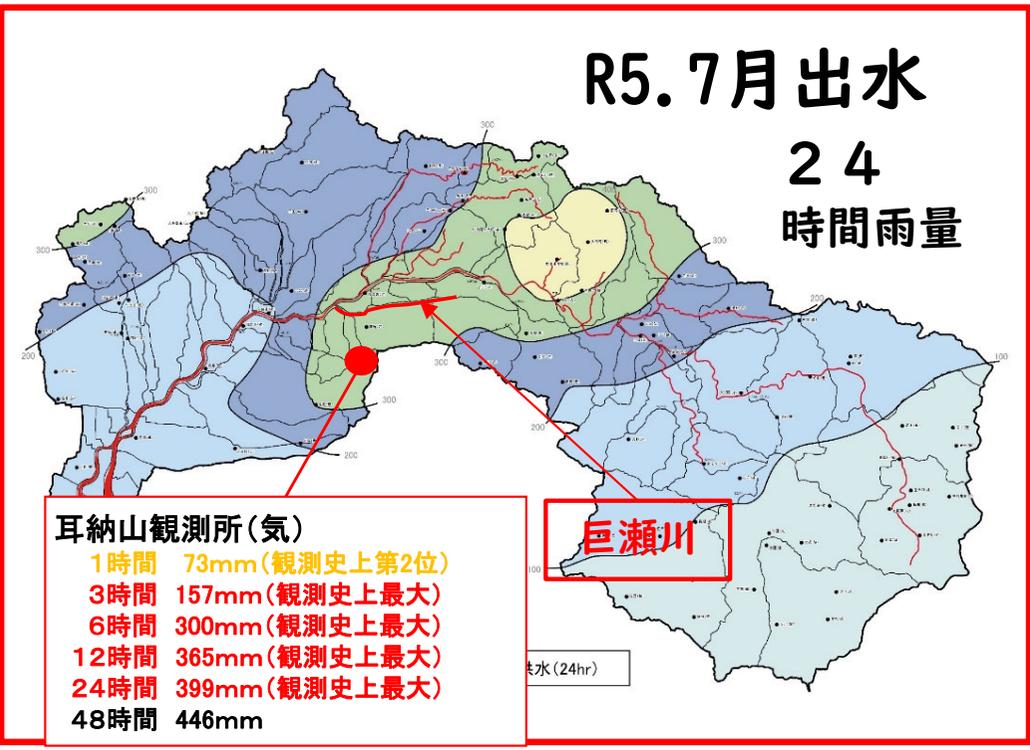
R5. 7月出水

令和5年7月、平成29年7月(九州北部豪雨)は、どちらも中流域に降雨量が多く形状は類似しています。しかし令和5年7月の等雨量線図は24時間、平成29年は48時間、比較すると短時間で大きな雨が降ったことになります。

24
時間雨量

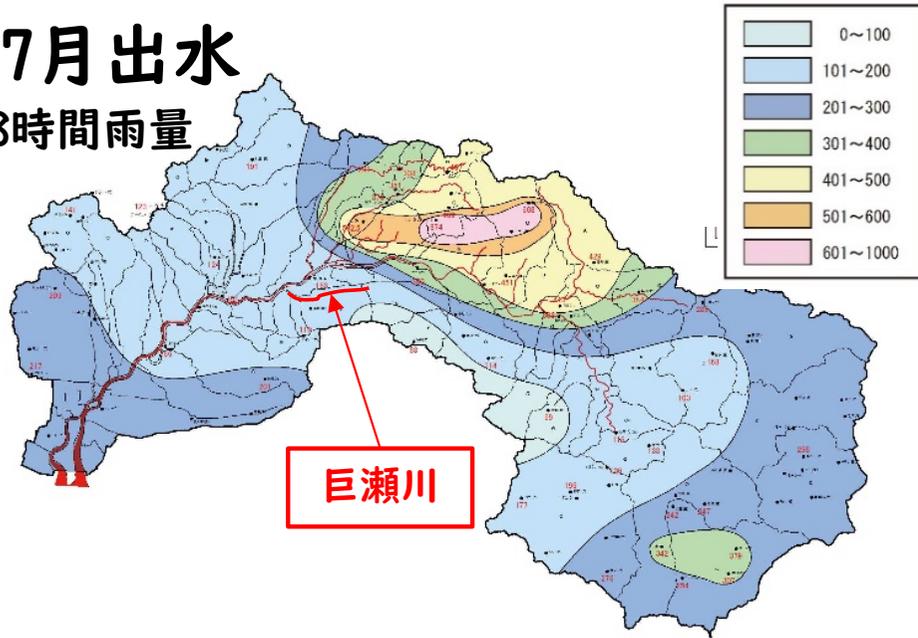
H29. 7月出水

48時間雨量

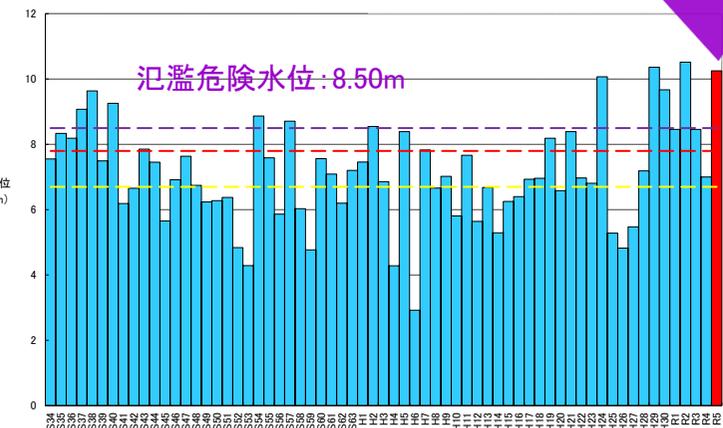
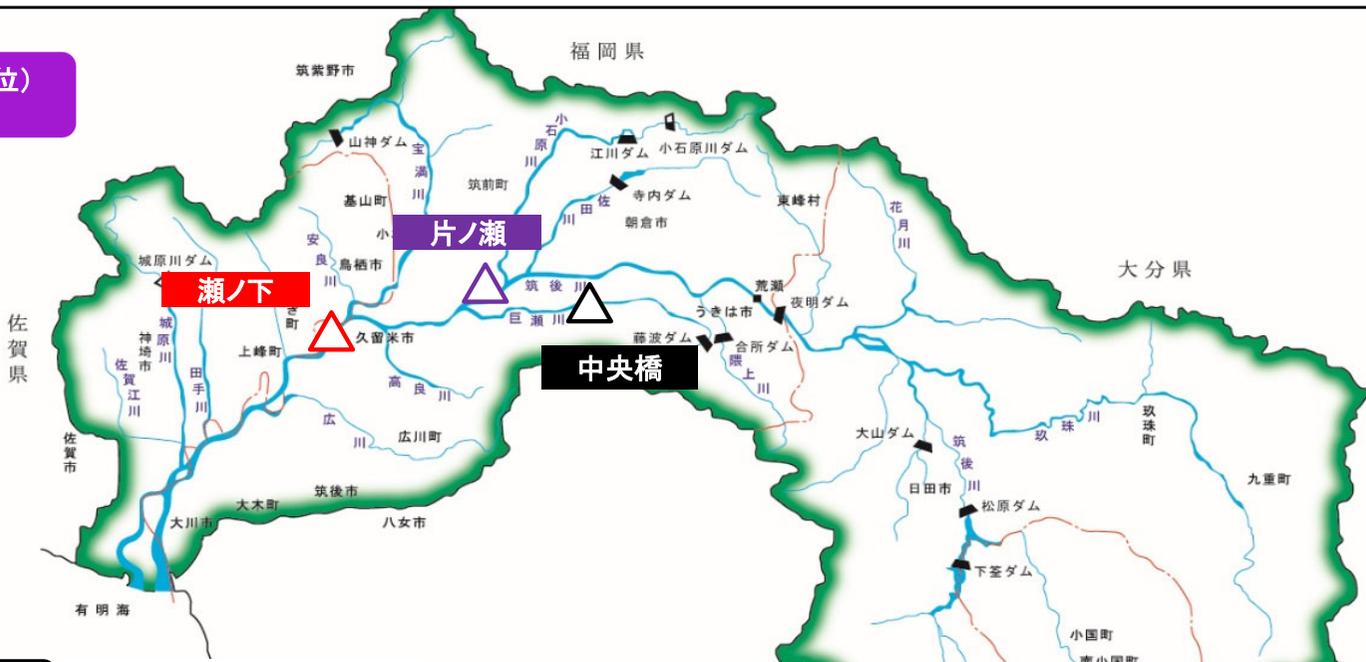
筑後川(片ノ瀬観測所)
年最高水位比較図

巨瀬川の中央橋水位観測所は、R1年8月出水を上回る観測史上1位の水位を記録。
巨瀬川合流点から約2km上流の片ノ瀬水位観測所は、氾濫危険水位を超え観測史上3位の水位を記録しました。
巨瀬川合流点から約10km下流の瀬ノ下水位観測所は、氾濫危険水位に迫る観測史上2位の水位を記録しました。

最高水位 10.25m(観測史上3位)
令和5年7月10日 11:50

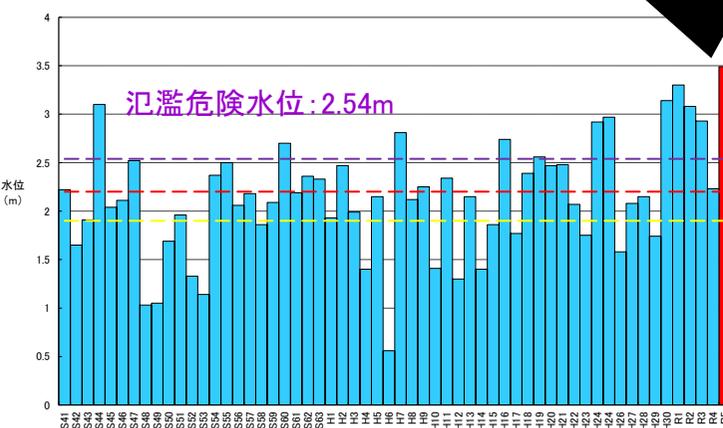
巨瀬川(中央橋観測所)
年最高水位比較図

最高水位 3.49m(観測史上1位)
令和5年7月10日 9:50

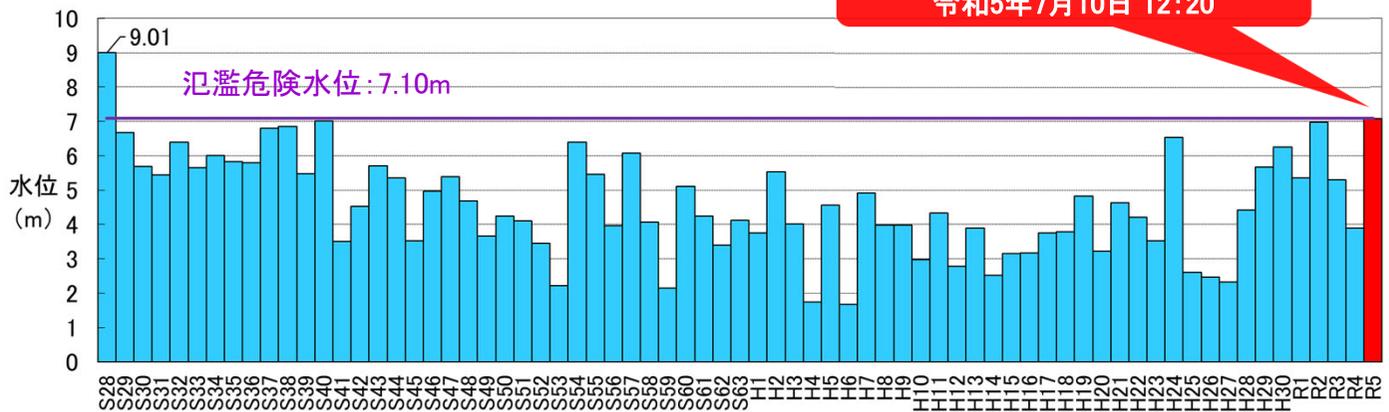
筑後川(瀬ノ下観測所)
年最高水位比較図

最高水位 7.08m(観測史上2位)
令和5年7月10日 12:20

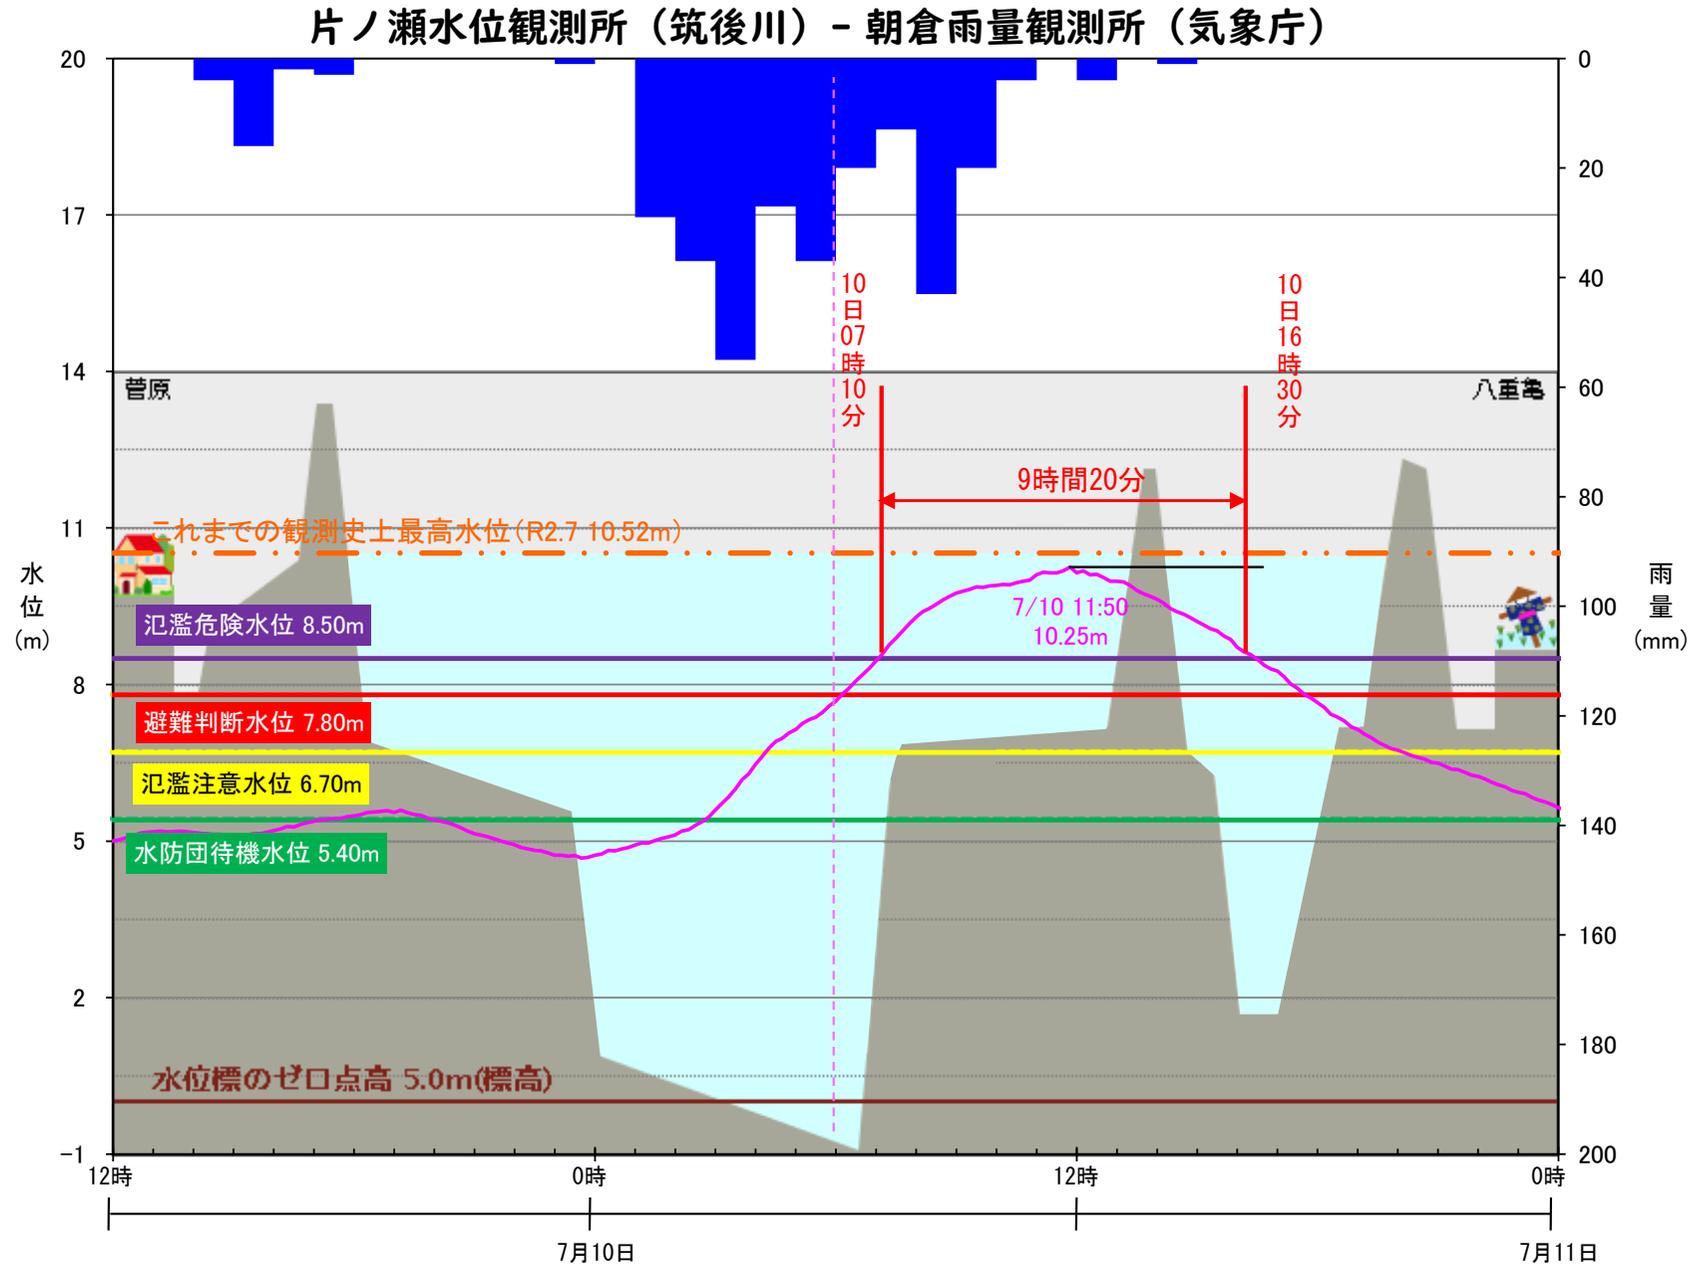
6. 筑後川流域の河川水位と降雨（片ノ瀬観測所）

久留米市内の片ノ瀬観測所では、7月10日4時20分～20時10分までの15時間50分にわたり氾濫注意水位を、7月10日6時10分～17時50分までの11時間40分にわたり避難判断水位を、7月10日7時10分～16時30分までの9時間20分にわたり氾濫危険水位を超過しました。

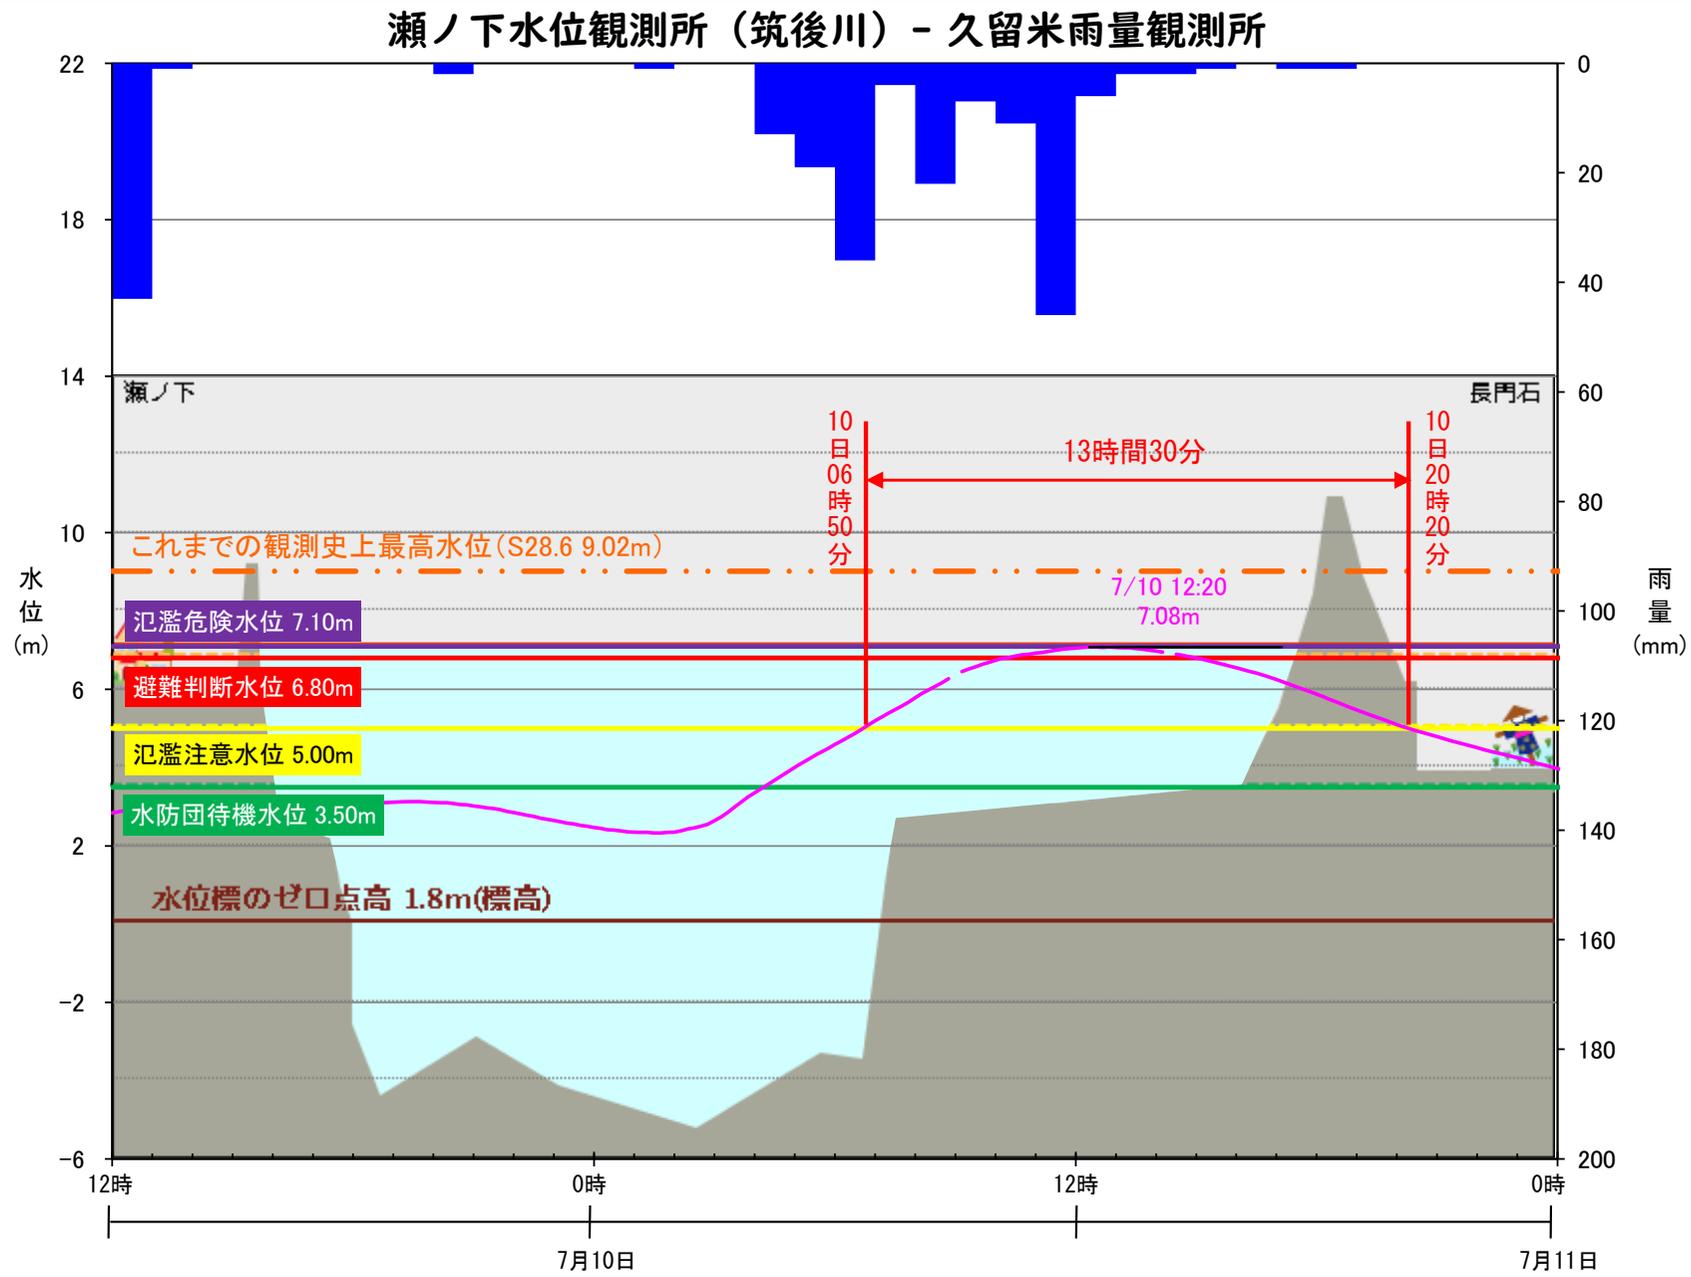
7. 筑後川流域の河川水位と降雨（瀬ノ下観測所）

久留米市内の瀬ノ下観測所では、7月10日6時50分～20時20分までの13時間30分にわたり氾濫注意水位を、7月10日10時20分～15時10分までの4時間50分にわたり避難判断水位を超過しました。

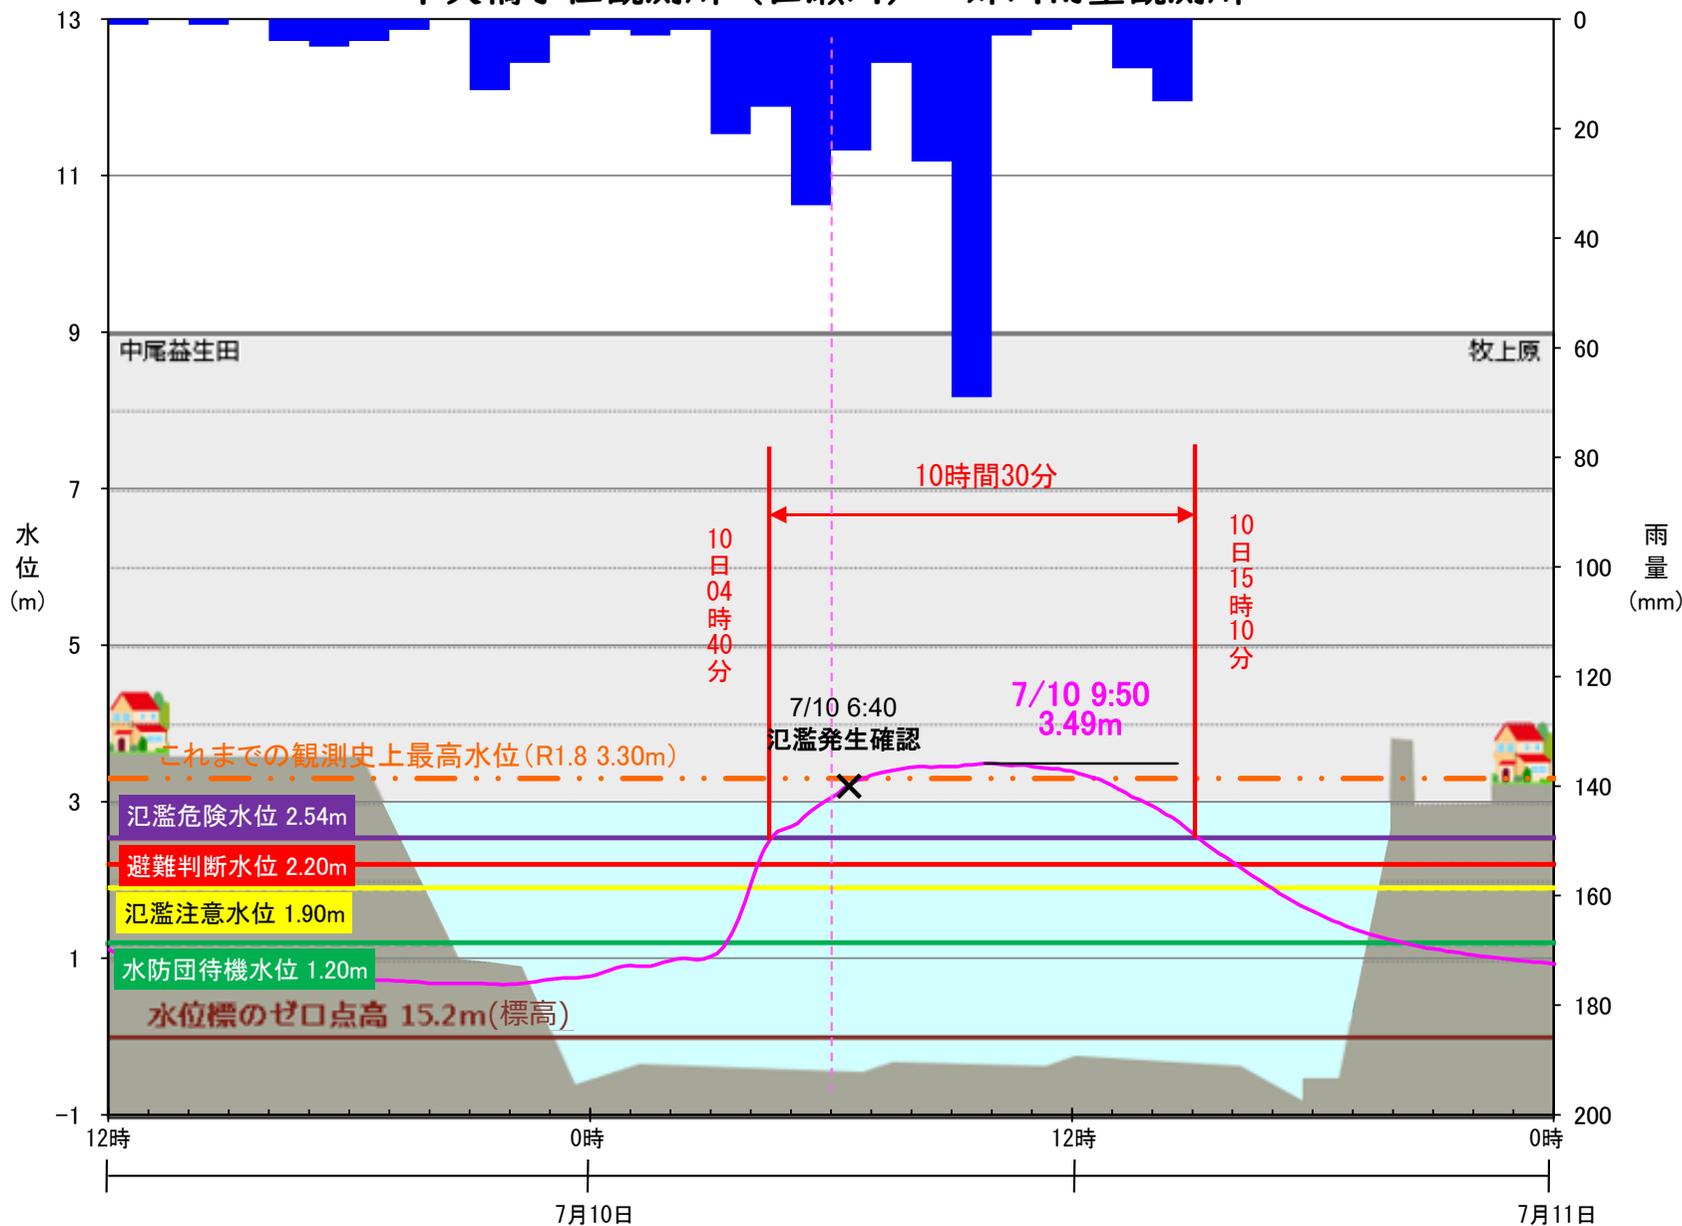
中央橋水位観測所（巨瀬川） - 妹川雨量観測所

久留米市田主丸町の中央橋観測所では、7月10日4時00分～17時00分までの13時間にわたり氾濫注意水位を、7月10日4時20分～16時10分までの11時間50分にわたり避難判断水位を、**7月10日4時40分～15時10分までの10時間30分にわたり氾濫危険水位を超過しました。**また、7月10日6時40分に氾濫発生を確認しました。

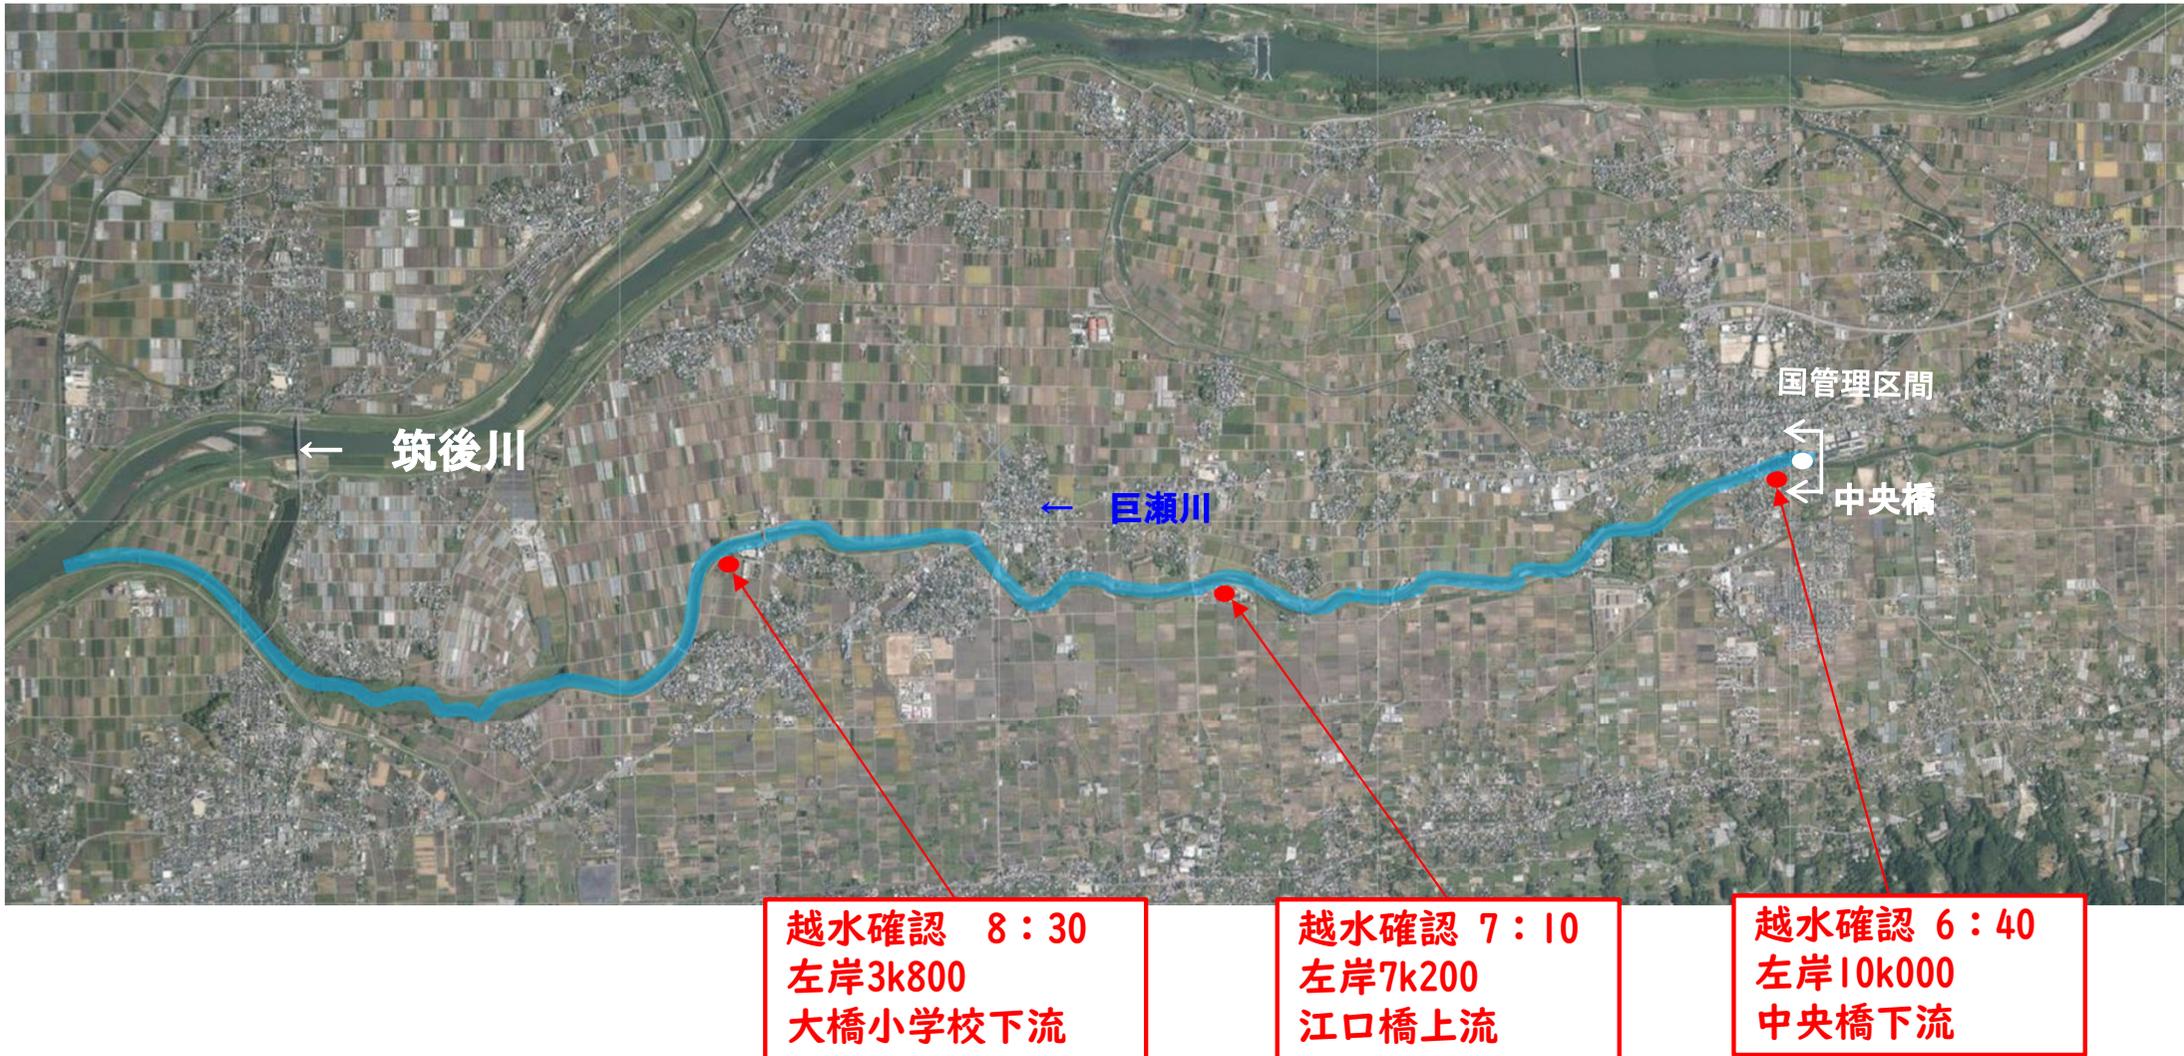
9. 巨瀬川（国管理区間）の氾濫箇所位置図

- 筑後川事務所の防災体制中の河川巡視にて、確認された越水地点は3地点。そのほかの範囲は、浸水で巨瀬川に近寄れず、情報が得られませんでした。

※ 7月10日午前中は周辺道路等が冠水し、堤防付近に近寄れない状況でした。

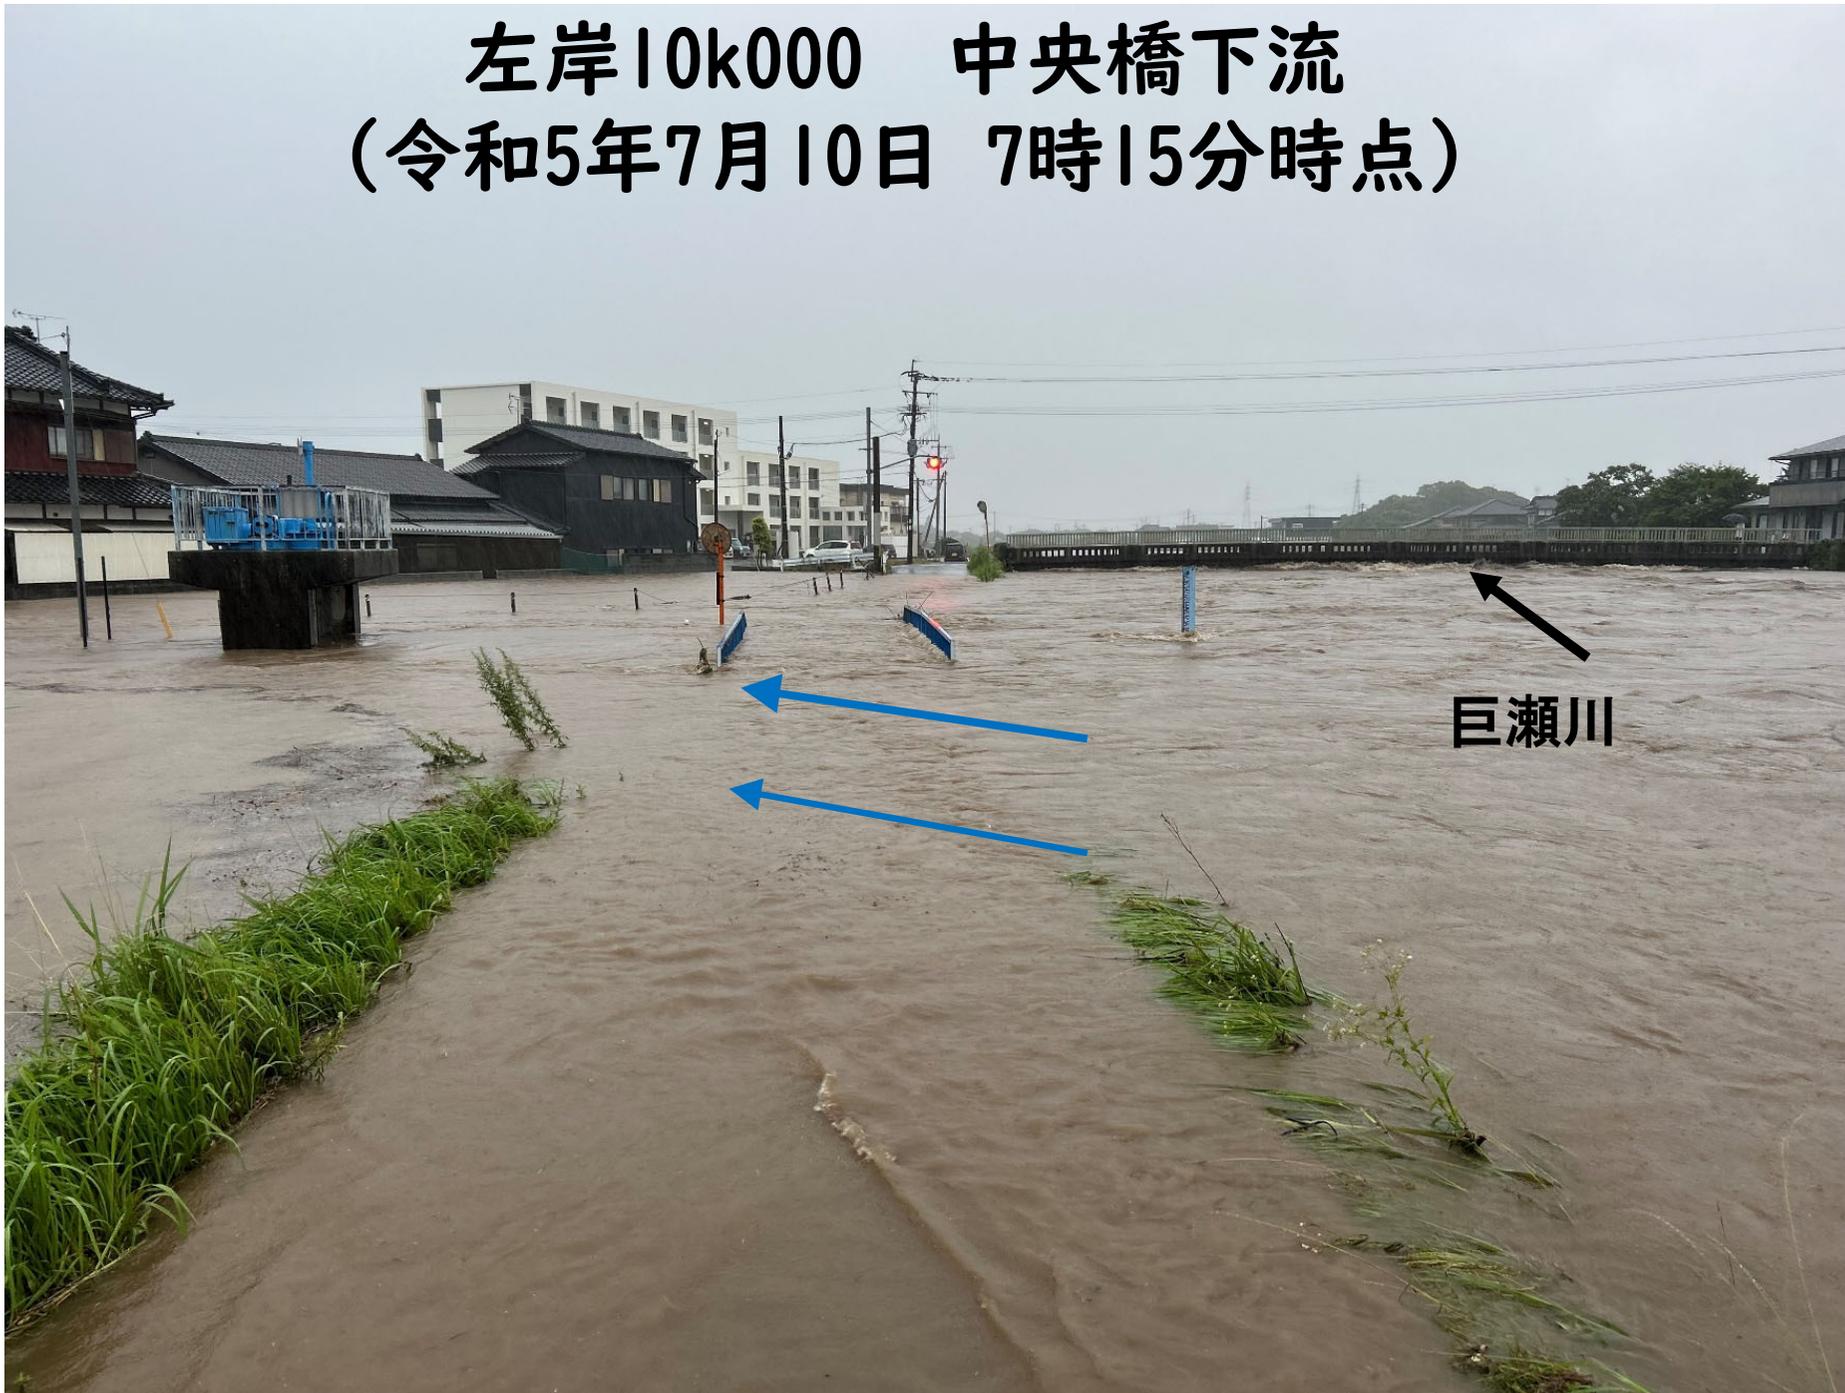
左岸10k000 中央橋下流
（令和5年7月10日 7時15分時点）

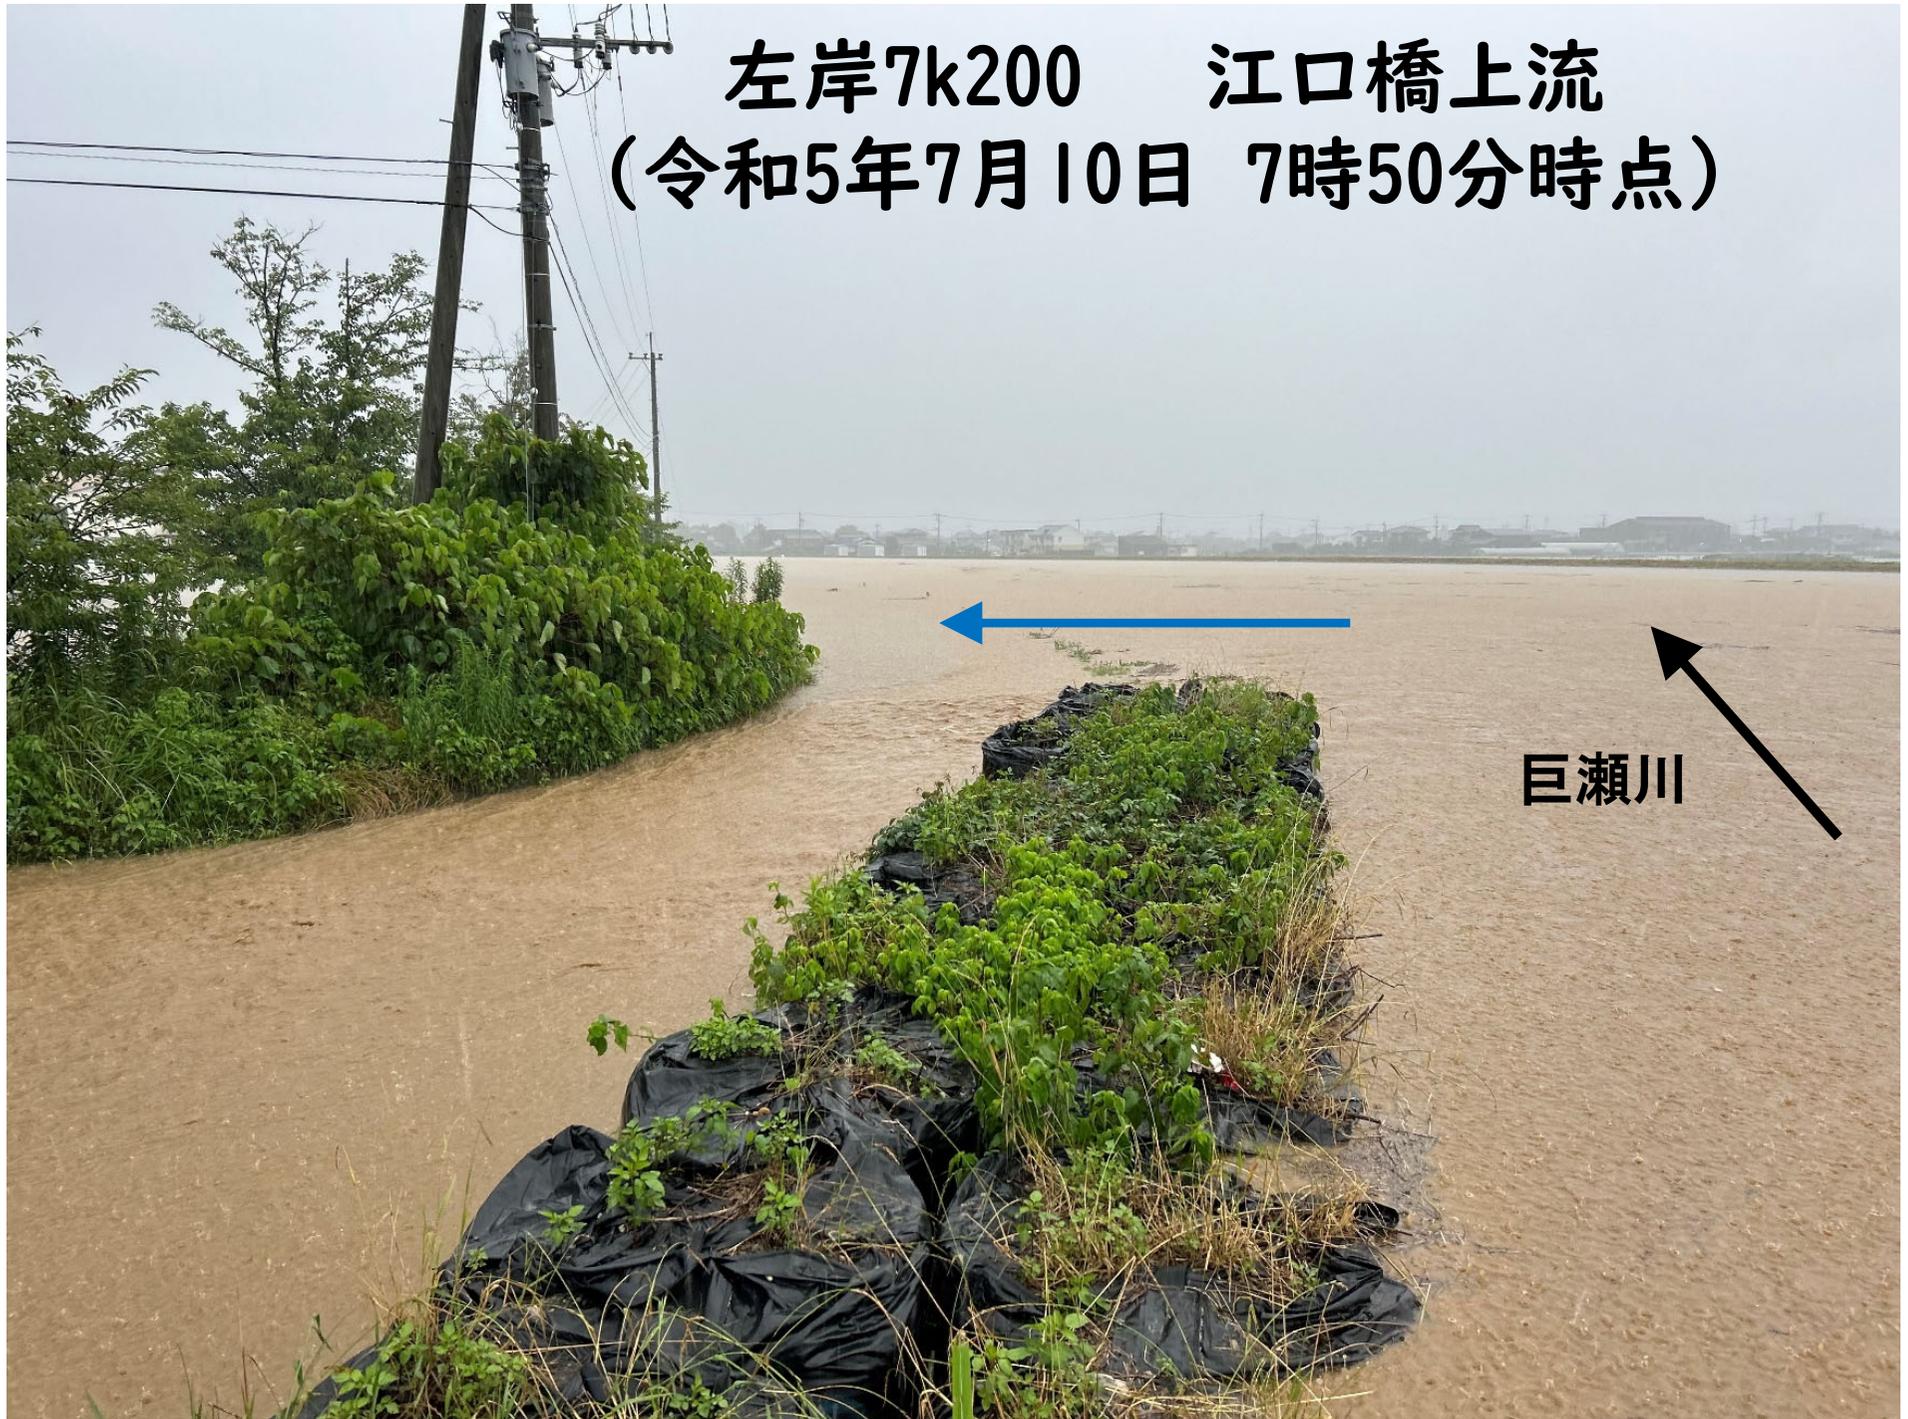
左岸7k200 江口橋上流
(令和5年7月10日 7時50分時点)

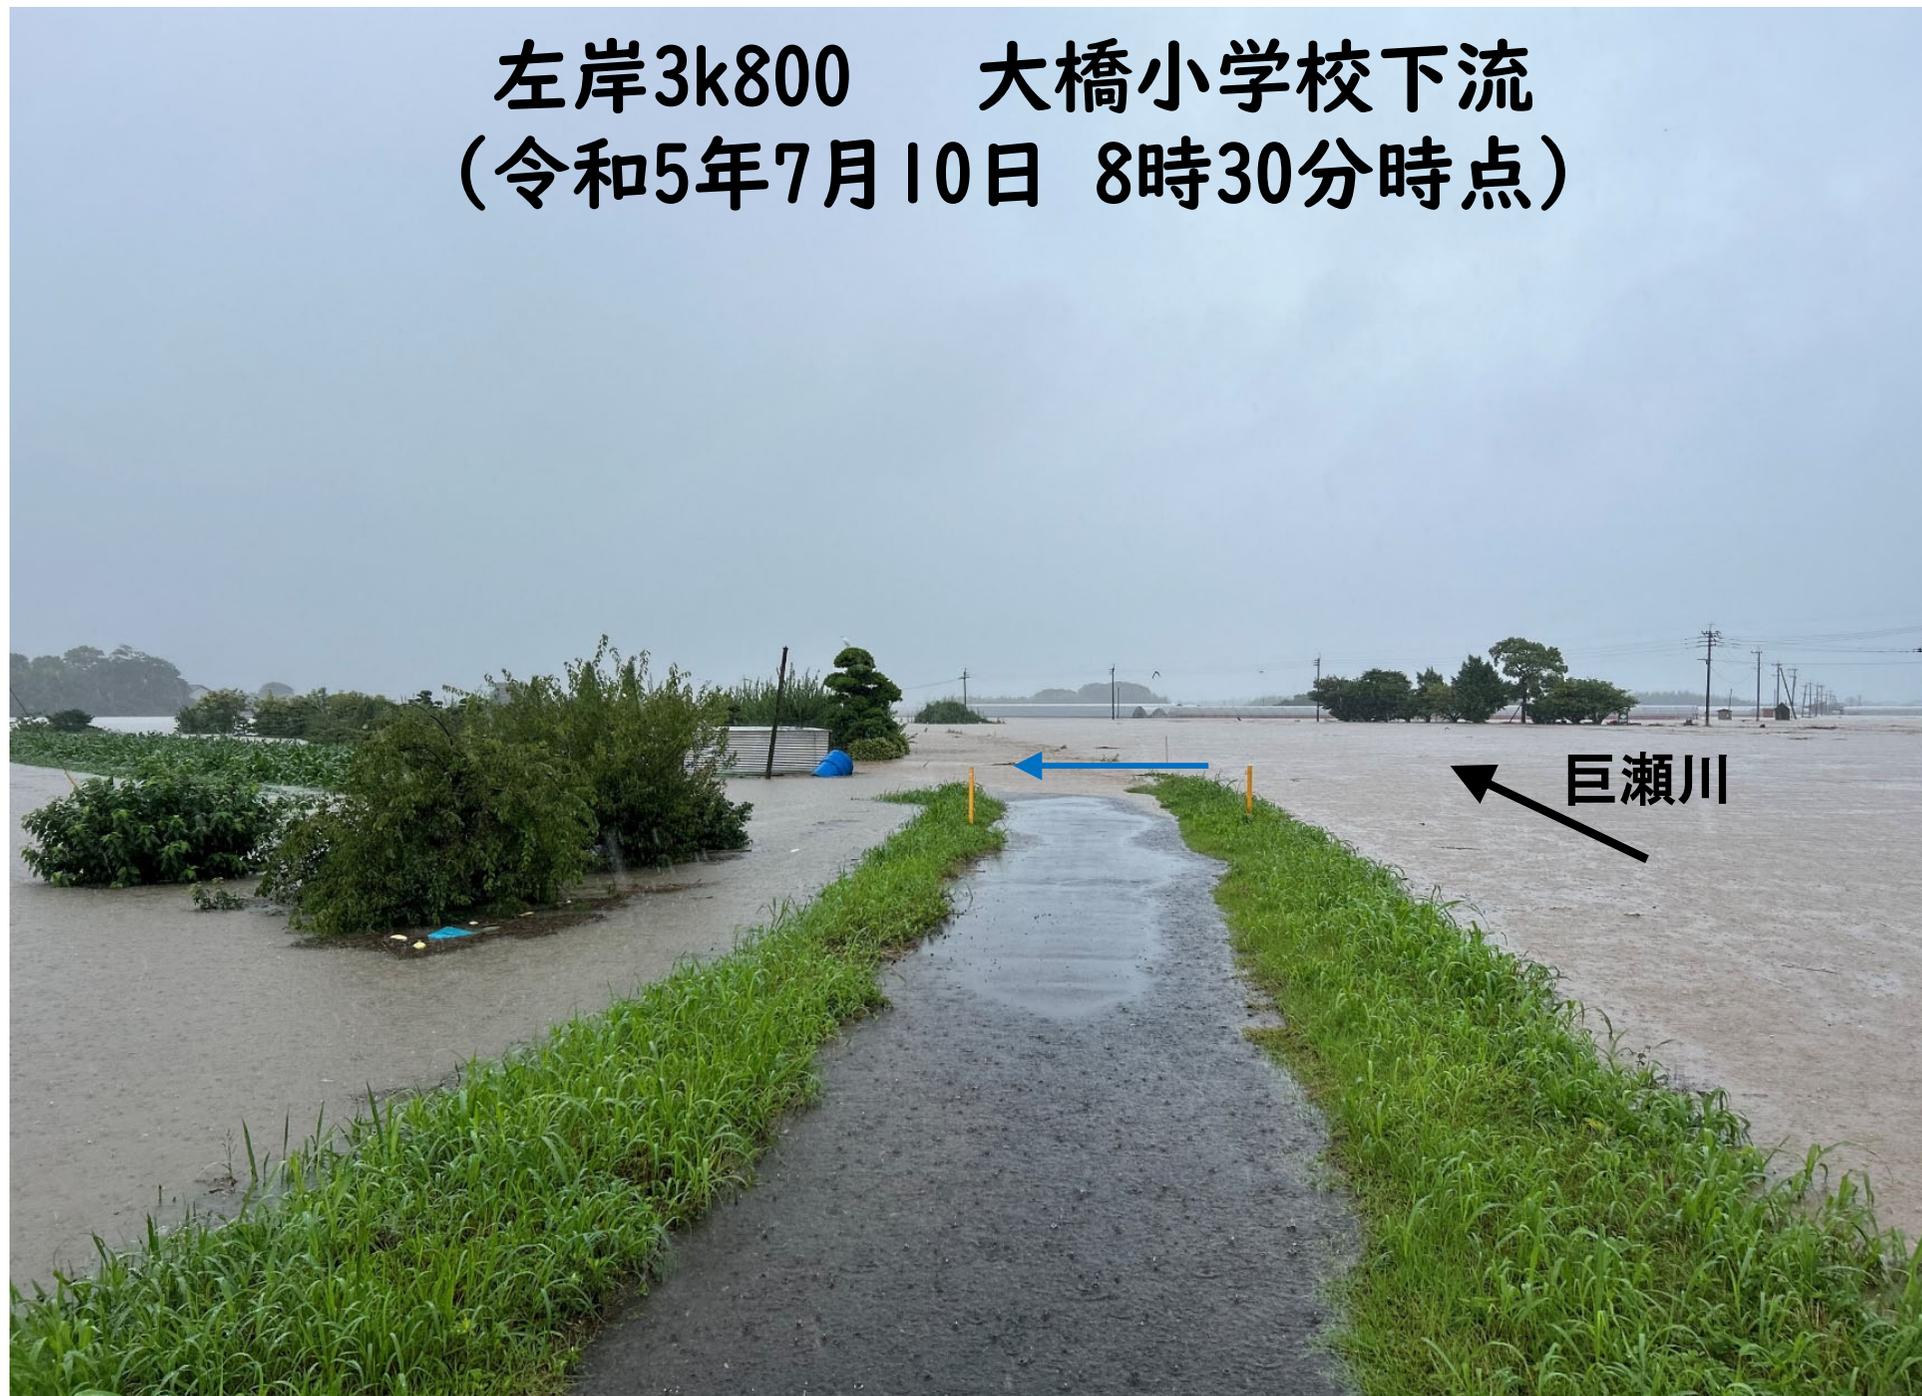
左岸3k800 大橋小学校下流
(令和5年7月10日 8時30分時点)
