第1回 巨瀬川流域治水推進会議

令和5年7月9日～10日巨瀬川直轄区間の状況

筑後川河川事務所

令和5年8月28日

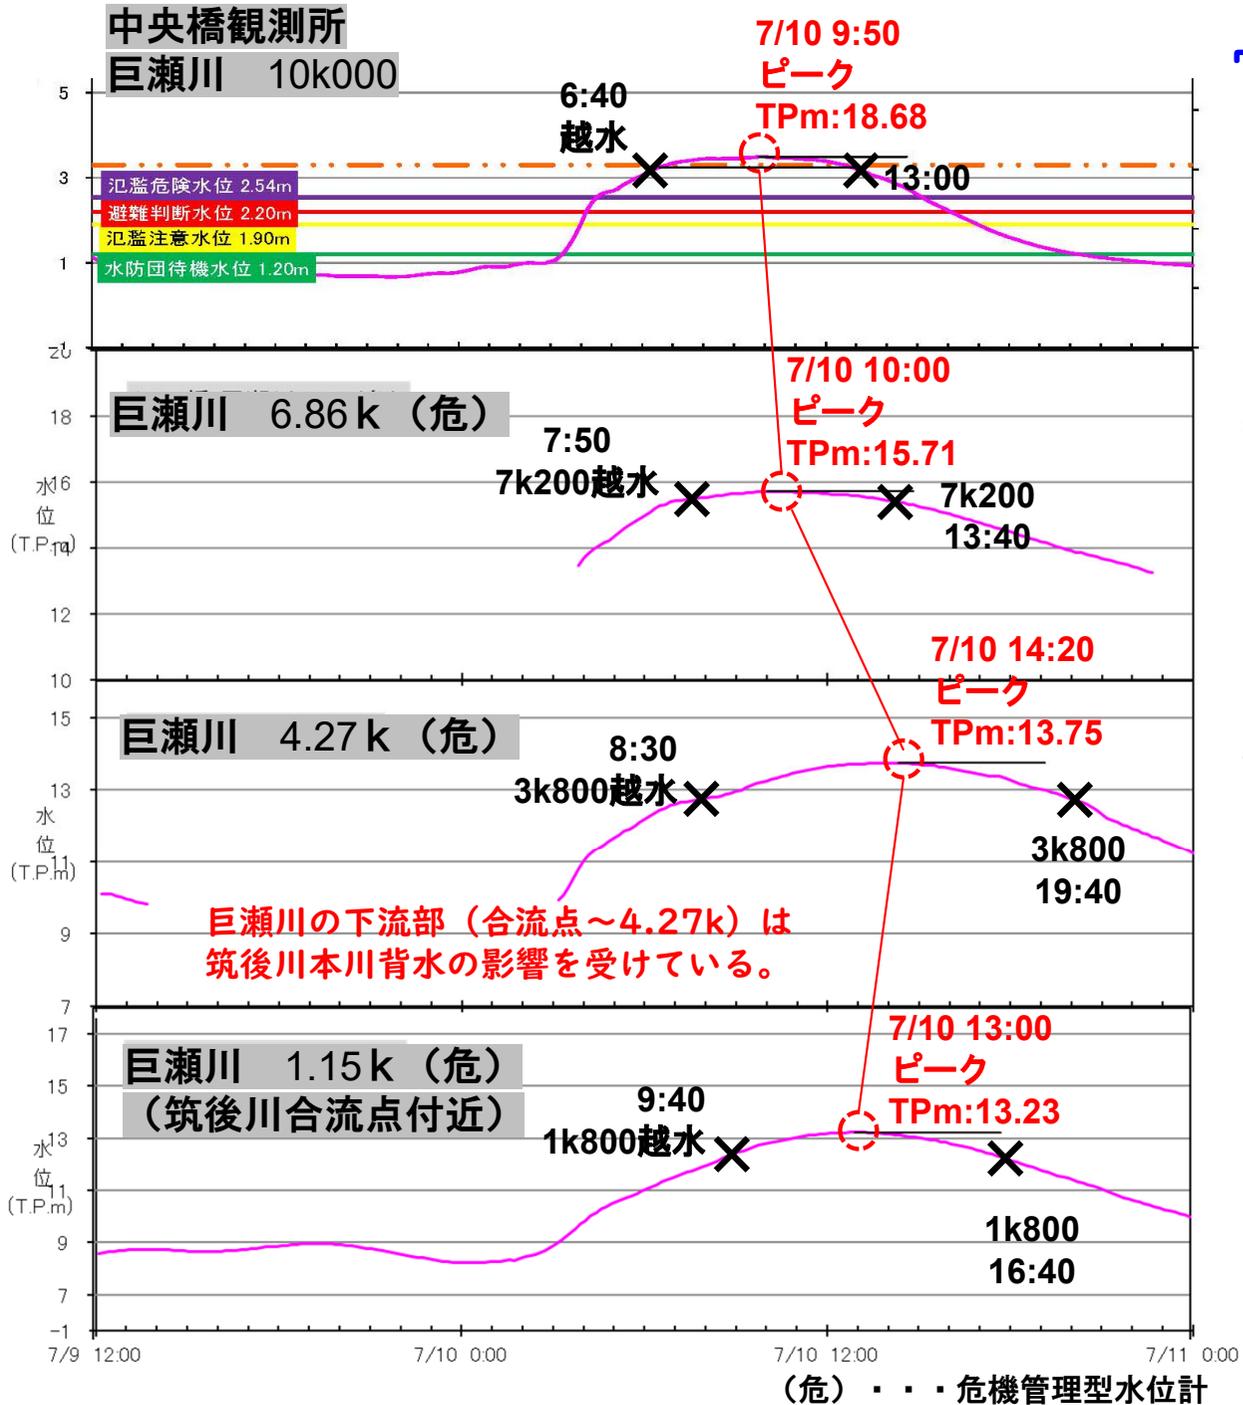
10. 河川水位等から推定した越水時間

7月10日水位から推定した越水時間

10k000 中央橋観測所 水位状況

- 6:40 T.P+18.43m 越水を確認
- 9:50 T.P+18.68m (ピーク水位)
- 13:00 T.P+18.36m (越水確認水位程度まで下降)

⇒約6時間以上越水していた。

6k890付近の水位状況

- 7:50 T.P+15.51m (越水確認水位)
- 10:00 T.P+15.71m (ピーク水位)
- 13:40 T.P+15.48m (越水確認水位程度まで下降)

⇒約6時間、越水していた。

4k270の水位状況

- 8:30 T.P+12.84m (越水確認水位)
- 14:20 T.P+13.75m (ピーク水位)
- 19:40 T.P+12.85m (越水確認水位程度に下降)

⇒約11時間、越水していた。

1k150の水位状況

※1k000左岸の堤防高 T.P+12.64m

- 9:40 T.P+12.66m (堤防高程度)
- 13:00 T.P+13.23m (ピーク水位)
- 16:40 T.P+12.65m (堤防高程度)

⇒約7時間、越水していた。

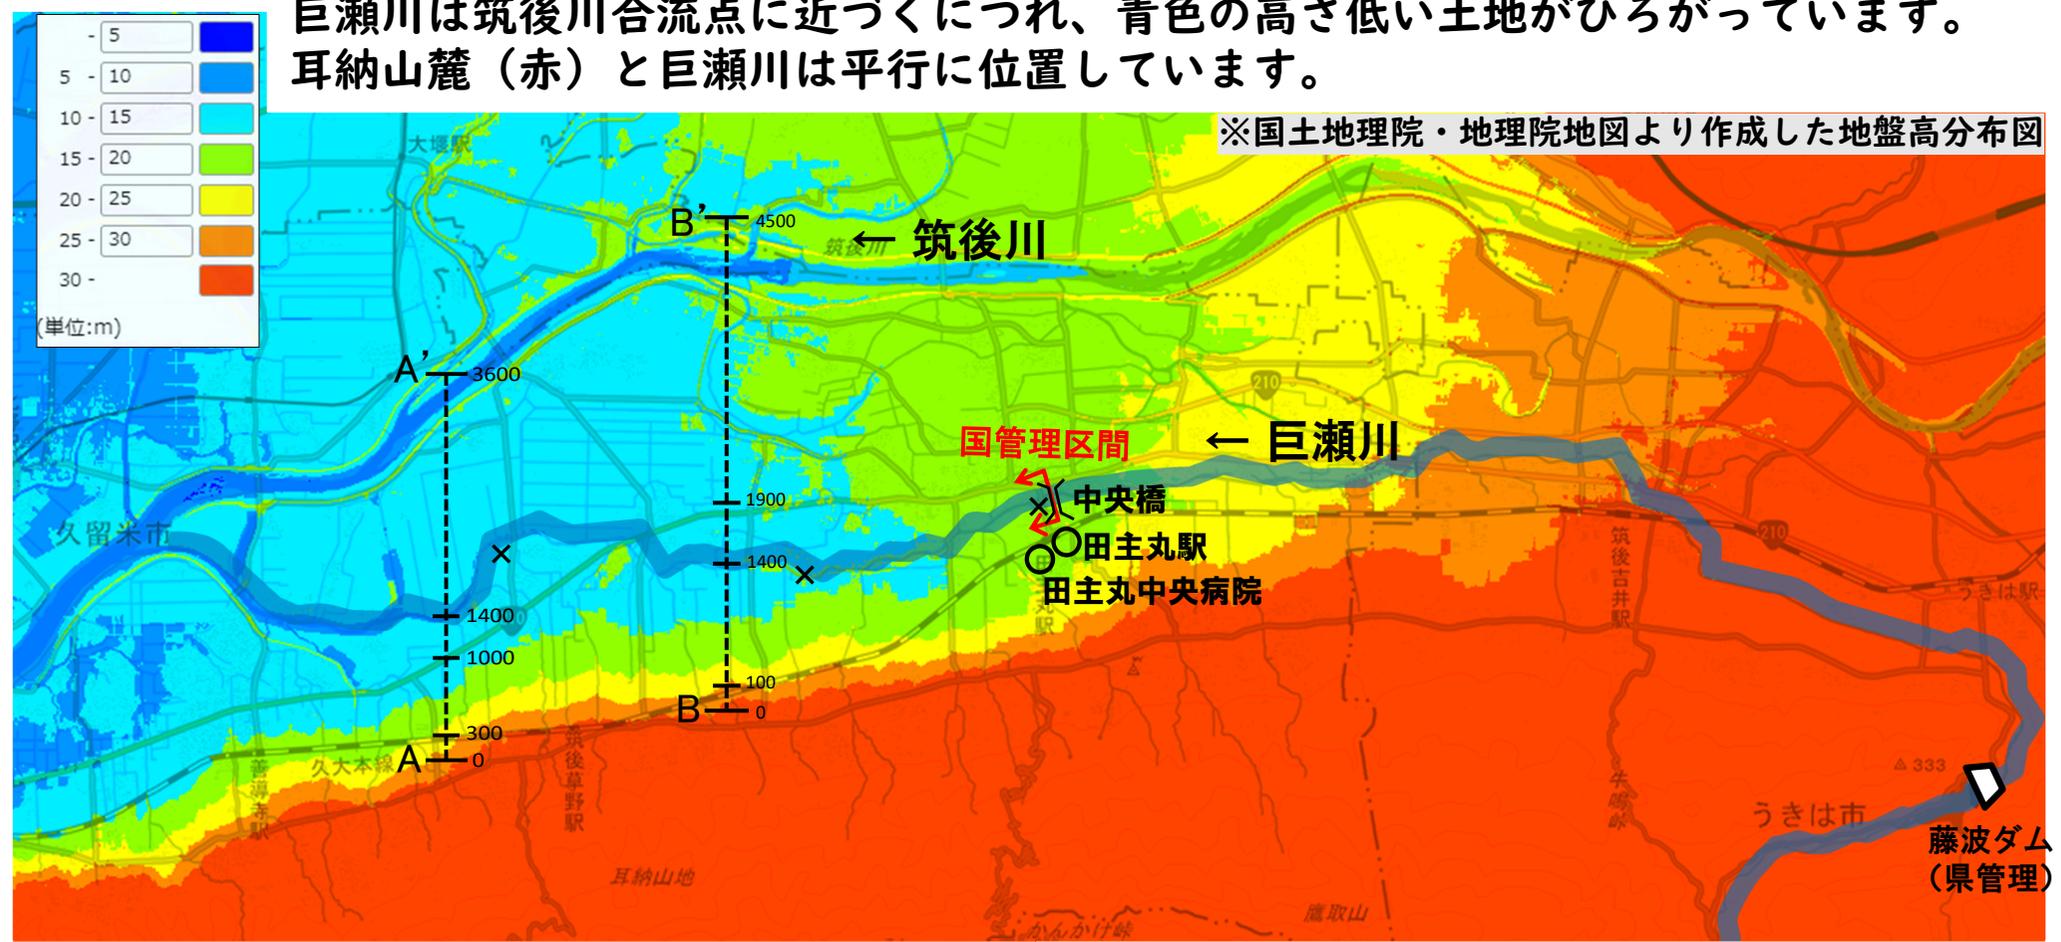
II. 巨瀬川流域の地形の特徴

巨瀬川は筑後川合流点に近づくにつれ、青色の高さ低い土地がひろがっています。
耳納山麓（赤）と巨瀬川は平行に位置しています。

※国土地理院・地理院地図より作成した地盤高分布図

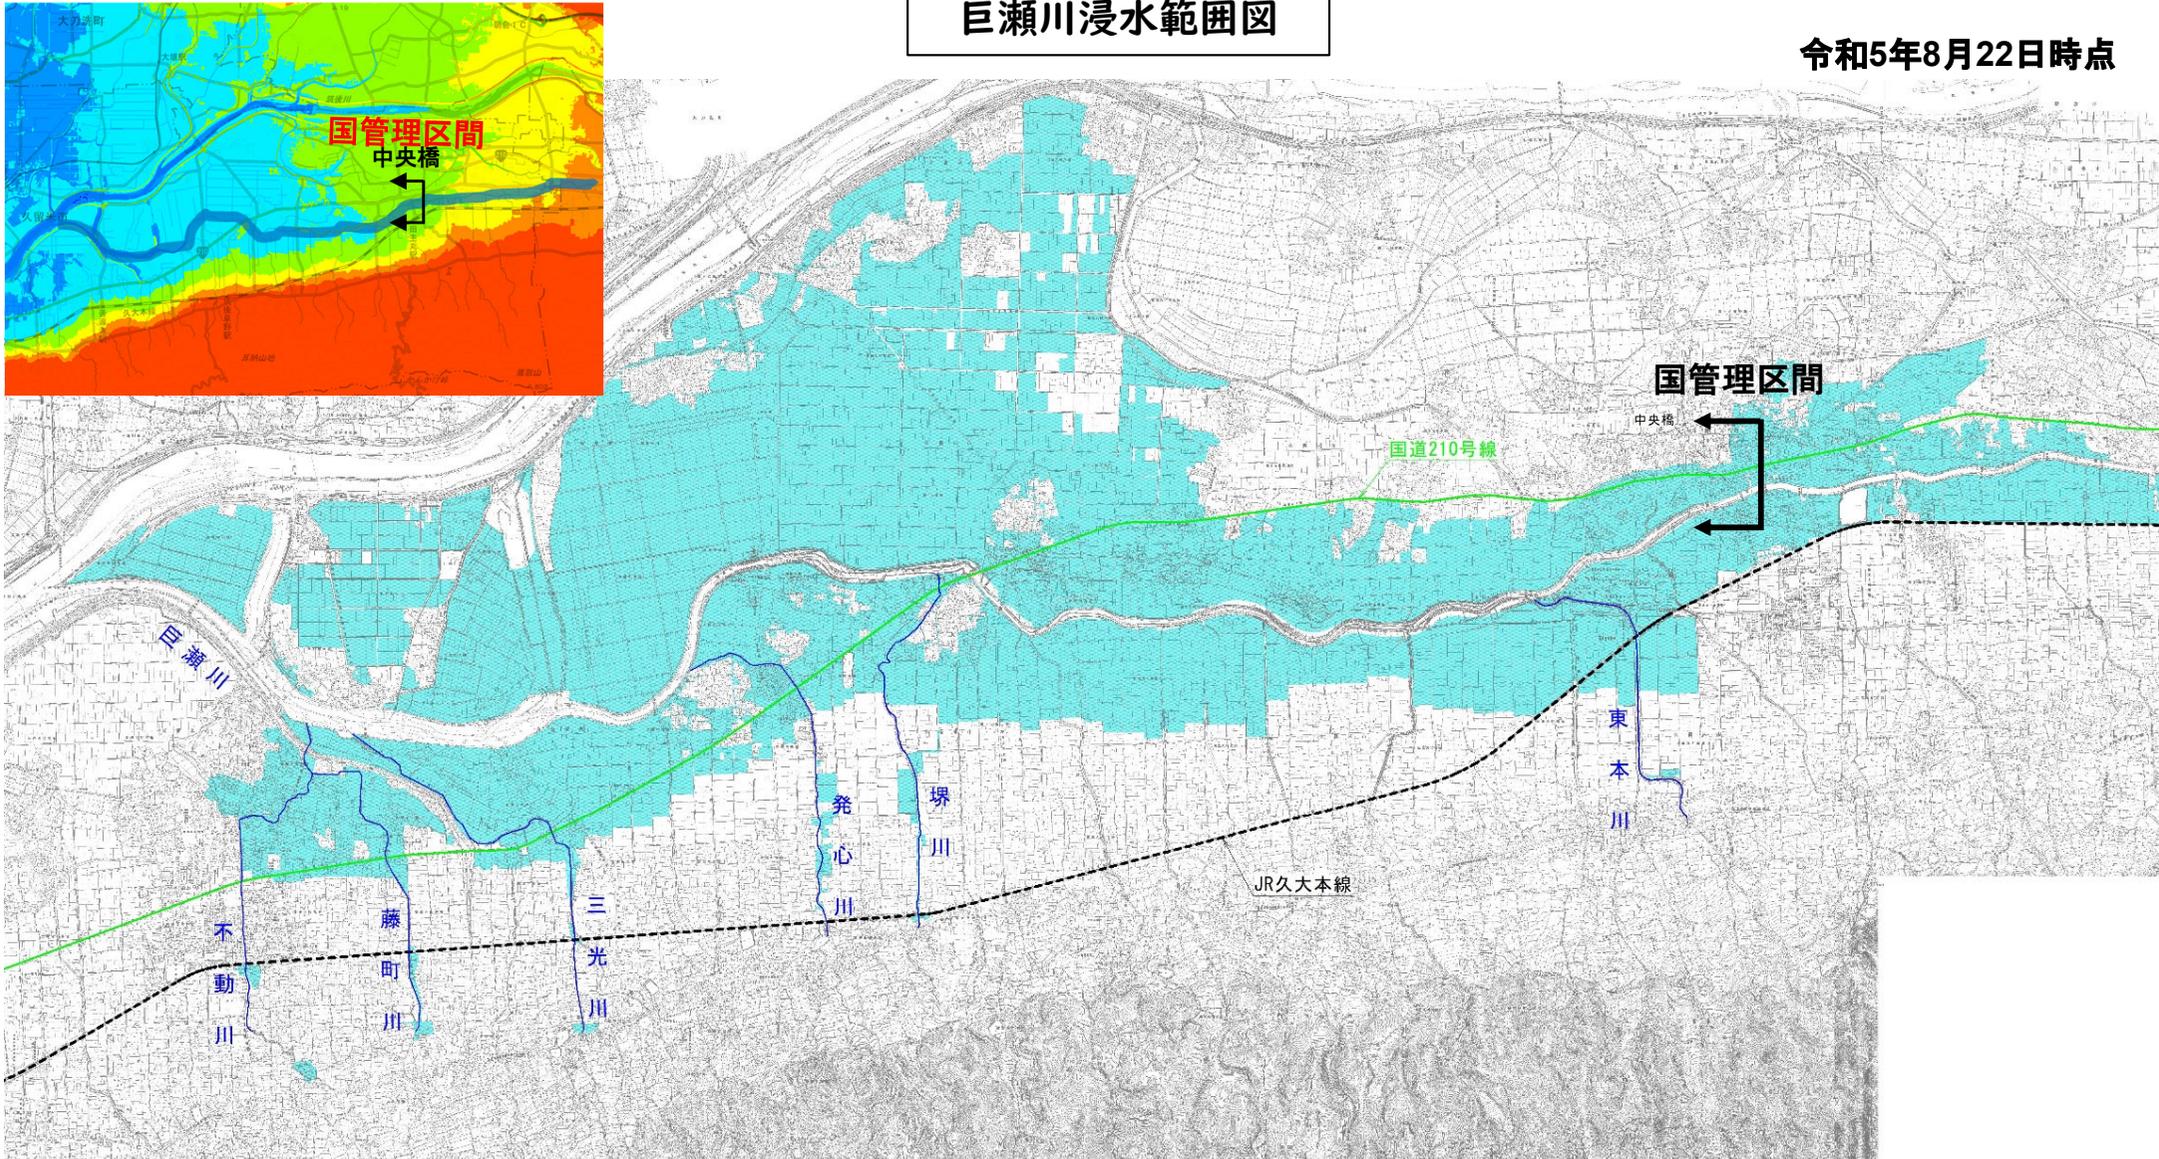
巨瀬川浸水範囲図

浸水範囲と、地盤高分布の青色の低い土地の形がほぼ重なっています。
耳納山麓から巨瀬川に向かい真っすぐ流れる複数の支川も溢れており内水被害も発生しています。

令和5年8月22日時点

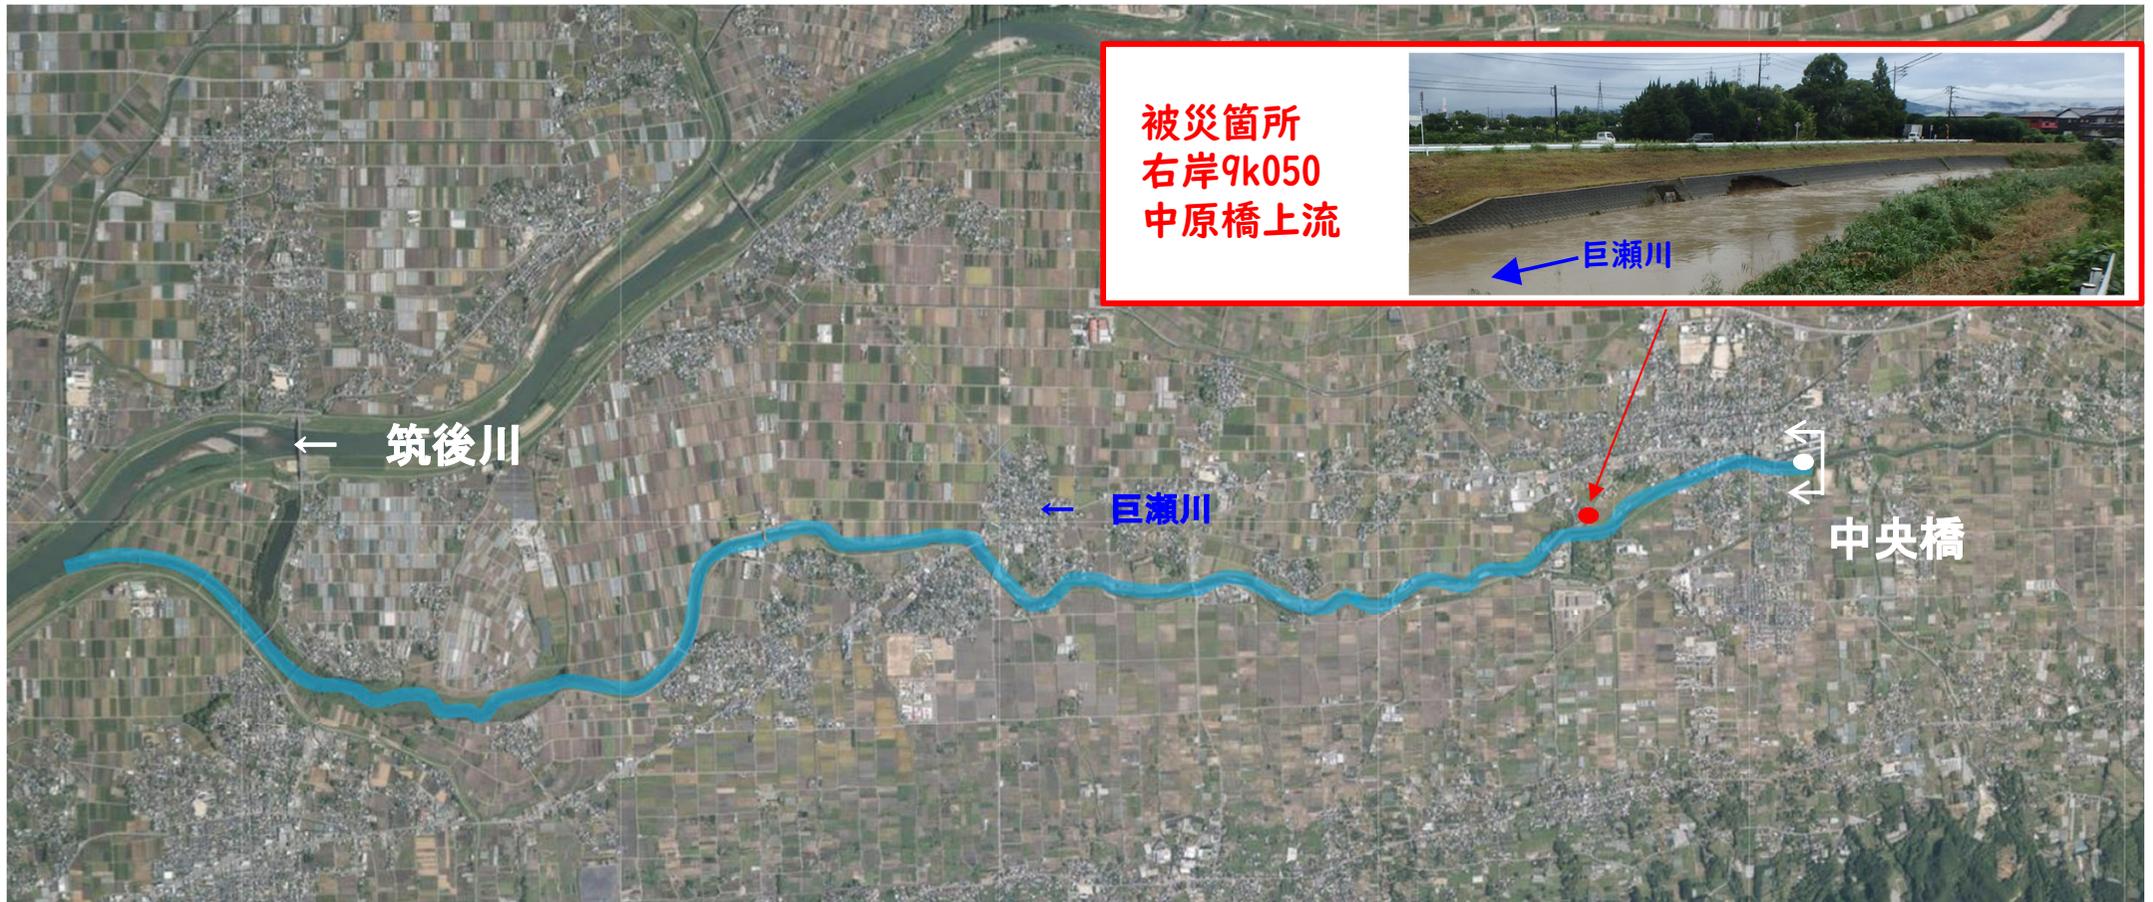
13. 巨瀬川（直轄管理区間）の被災箇所位置図

直轄管理区間の、巨瀬川右岸9k050で、護岸の被災を確認しました。
複数個所で越水を確認していますが、巨瀬川の直轄管理区間では、その他の施設の被災はありませんでした

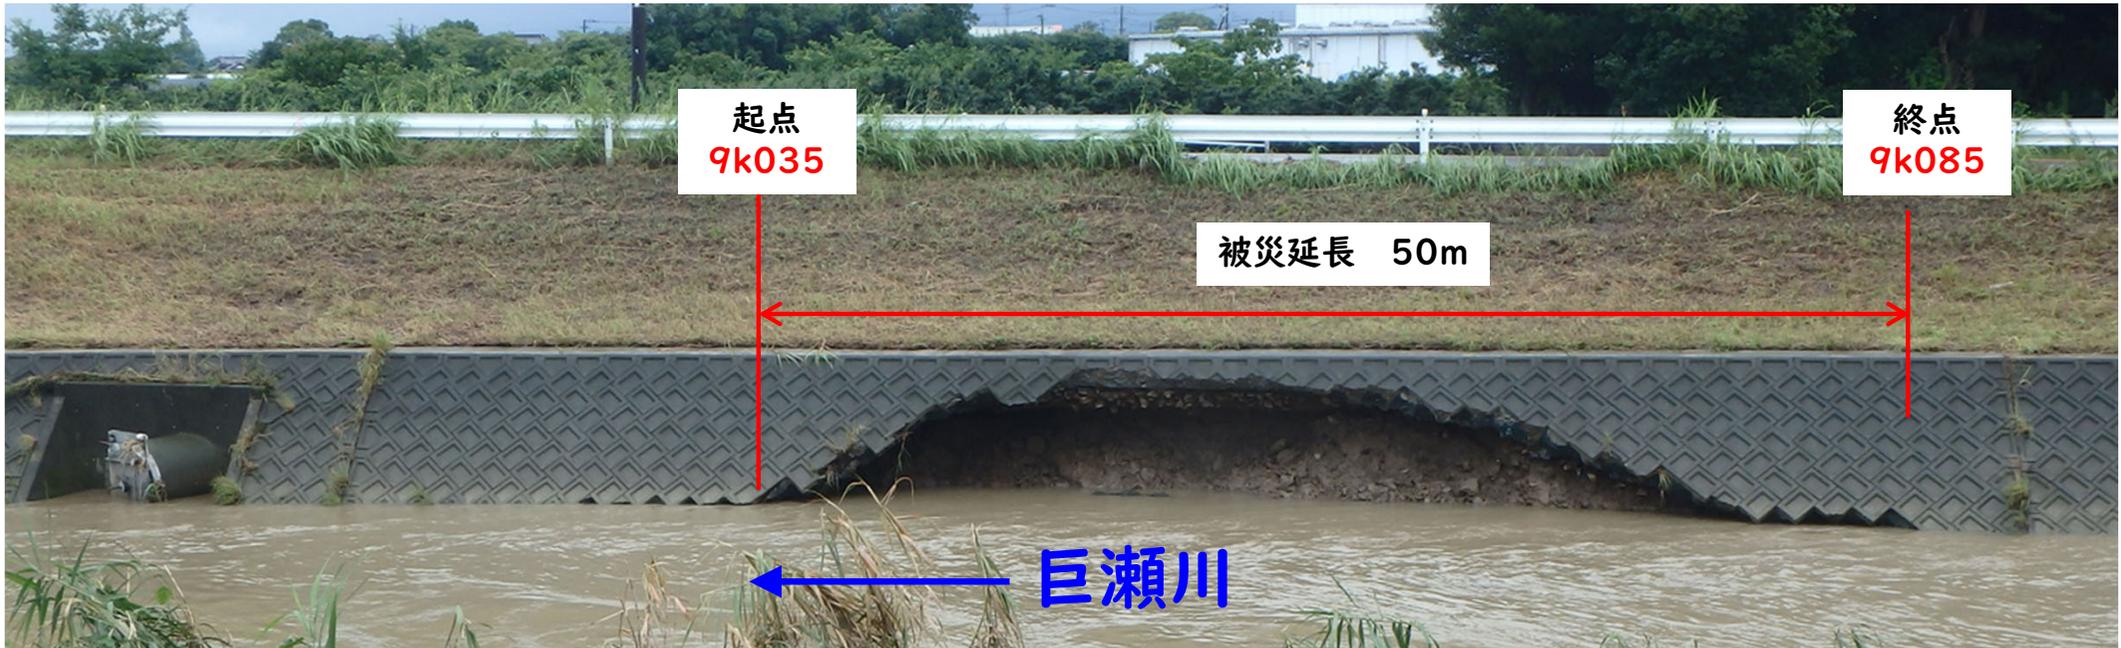
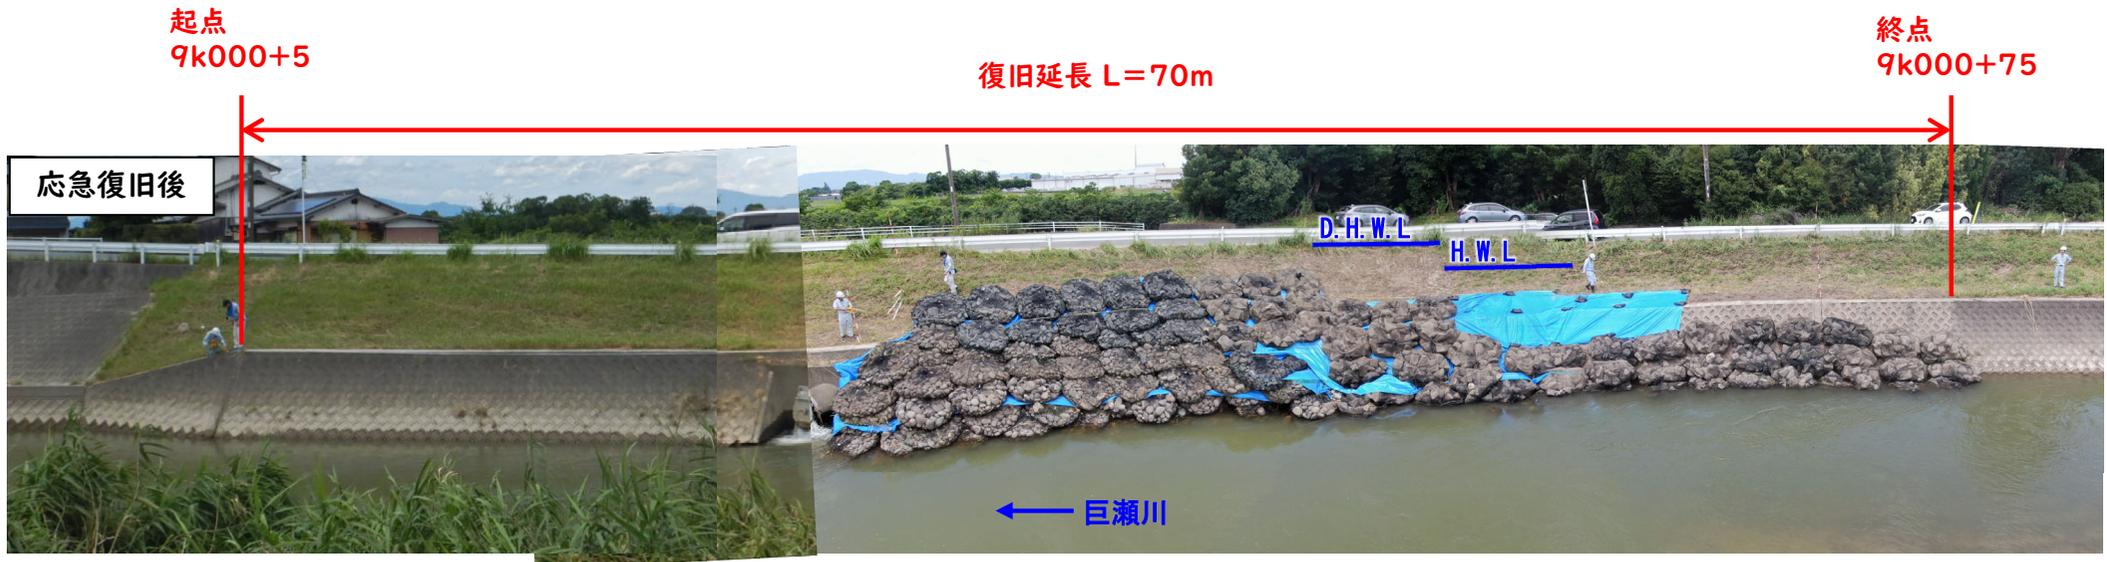
14. 巨瀬川（国管理区間）の被災状況

護岸の被災延長約50m。7月12日18時に応急復旧工事に着手、7月13日午前3時に完了しました。
