平成29年7月九州北部豪雨の概要

速報版

九州地方整備局
筑後川河川事務所

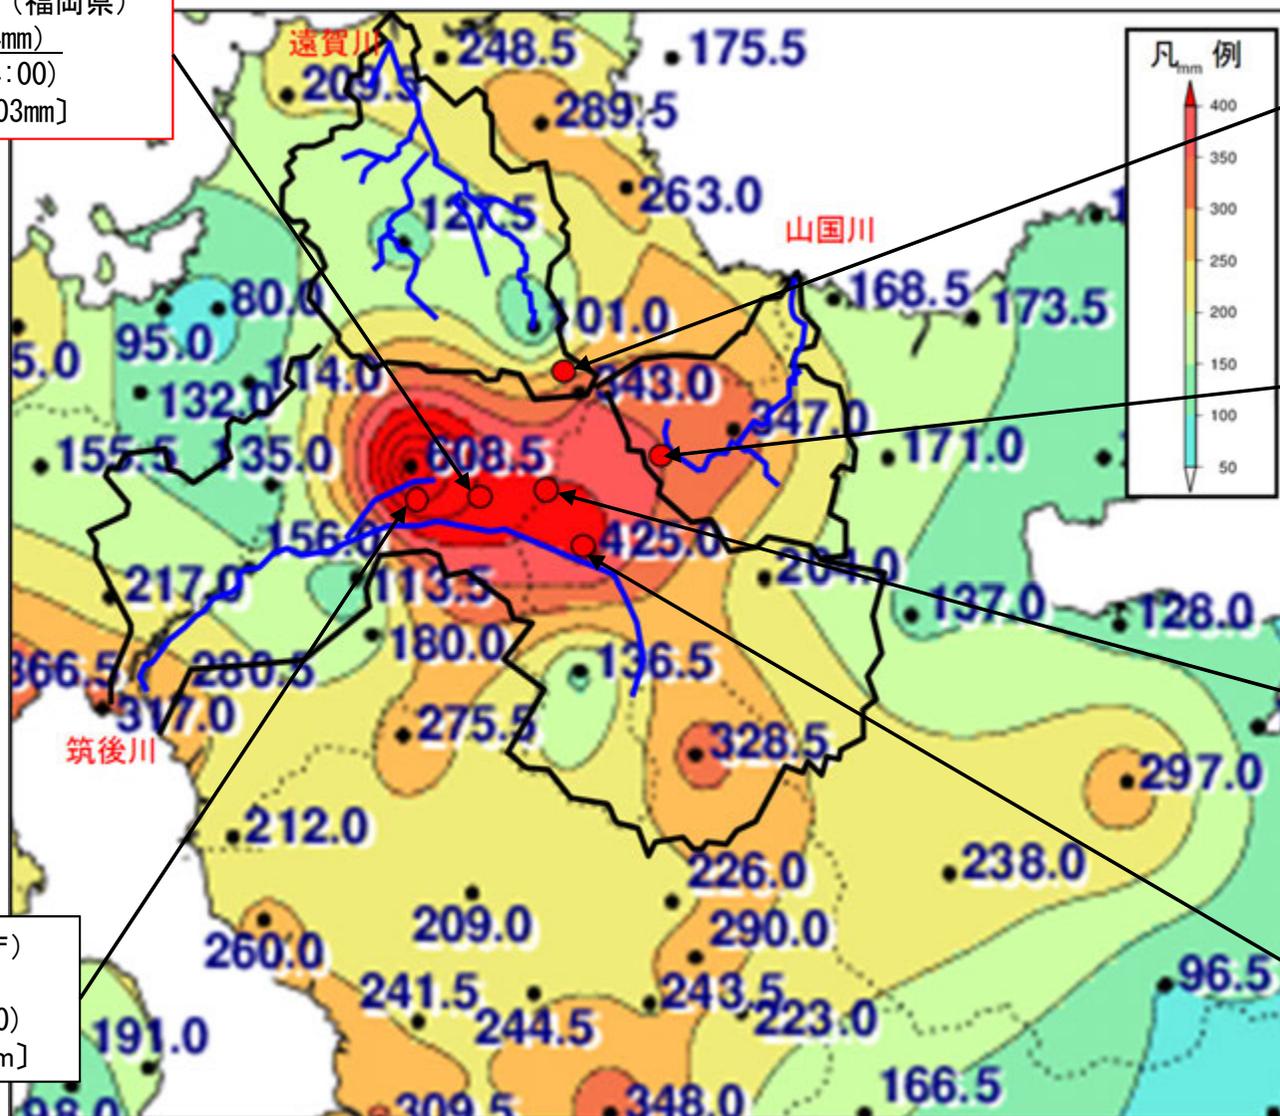
アメダス総降水量の分布図(7月5日~7月7日) ※福岡管区气象台より提供

筑後川の中流域右岸、山国川の上流域において、500ミリを越える雨量を記録しました。

北小路公民館雨量観測所 (福岡県)
894 mm (総雨量894mm)
(7/5 0:00~7/7 24:00)
[H24.7出水総雨量403mm]

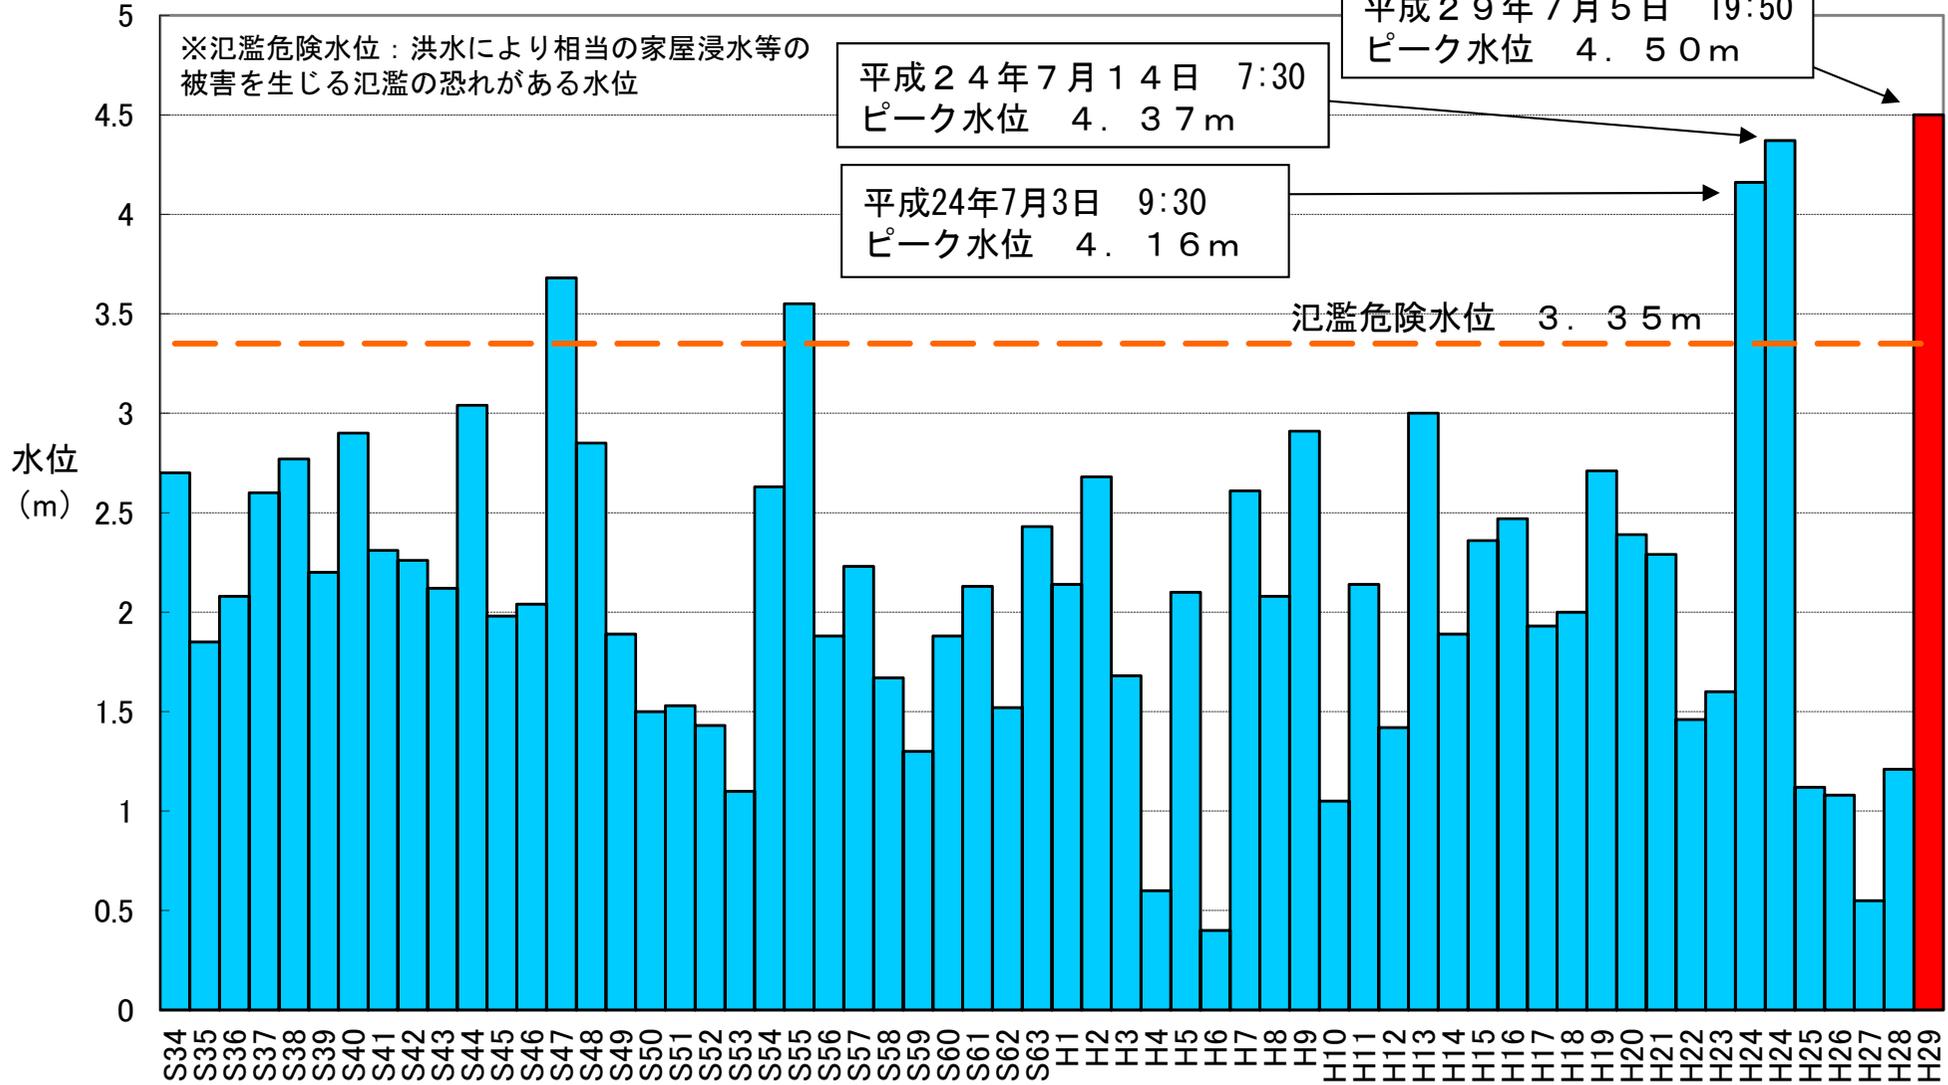
花月川（花月水位観測所）における年最高水位比較図

筑後川水系花月川の花月(かげつ)水位観測所において、7月5日19時50分に観測史上最高水位(4.50m)を記録しました。

※花月水位観測所 所在地：花月川3.38km地点（日田市丸の内町） 零点高：T.P. 80.5m

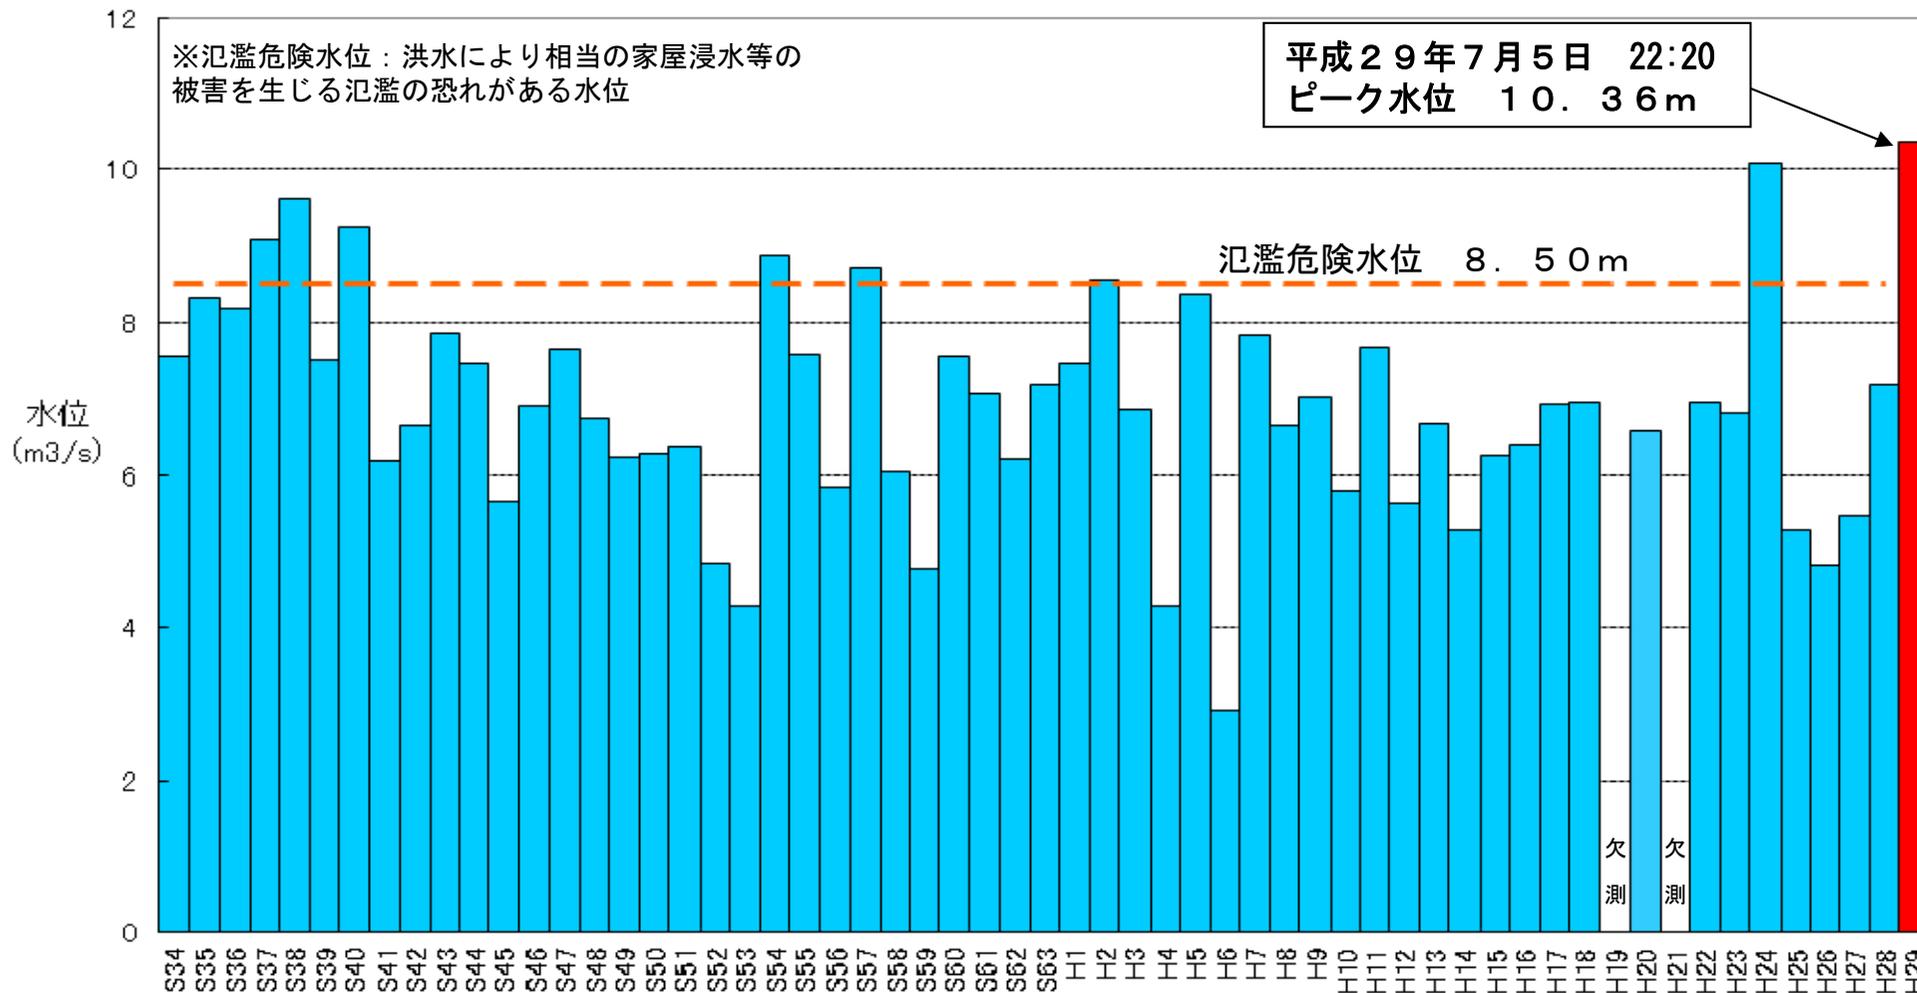
筑後川（片ノ瀬水位観測所）における年最高水位比較図

筑後川水系筑後川の片ノ瀬(かたのせ)水位観測所において、7月5日22時20分に観測史上最高水位(☆) (10.36m)を記録した。

※片ノ瀬水位観測所 所在地：筑後川40.61km地点（福岡県久留米市田主丸町菅原） 零点高：T.P. 4.950m
※S56年に観測地点を移転（約300m）している。

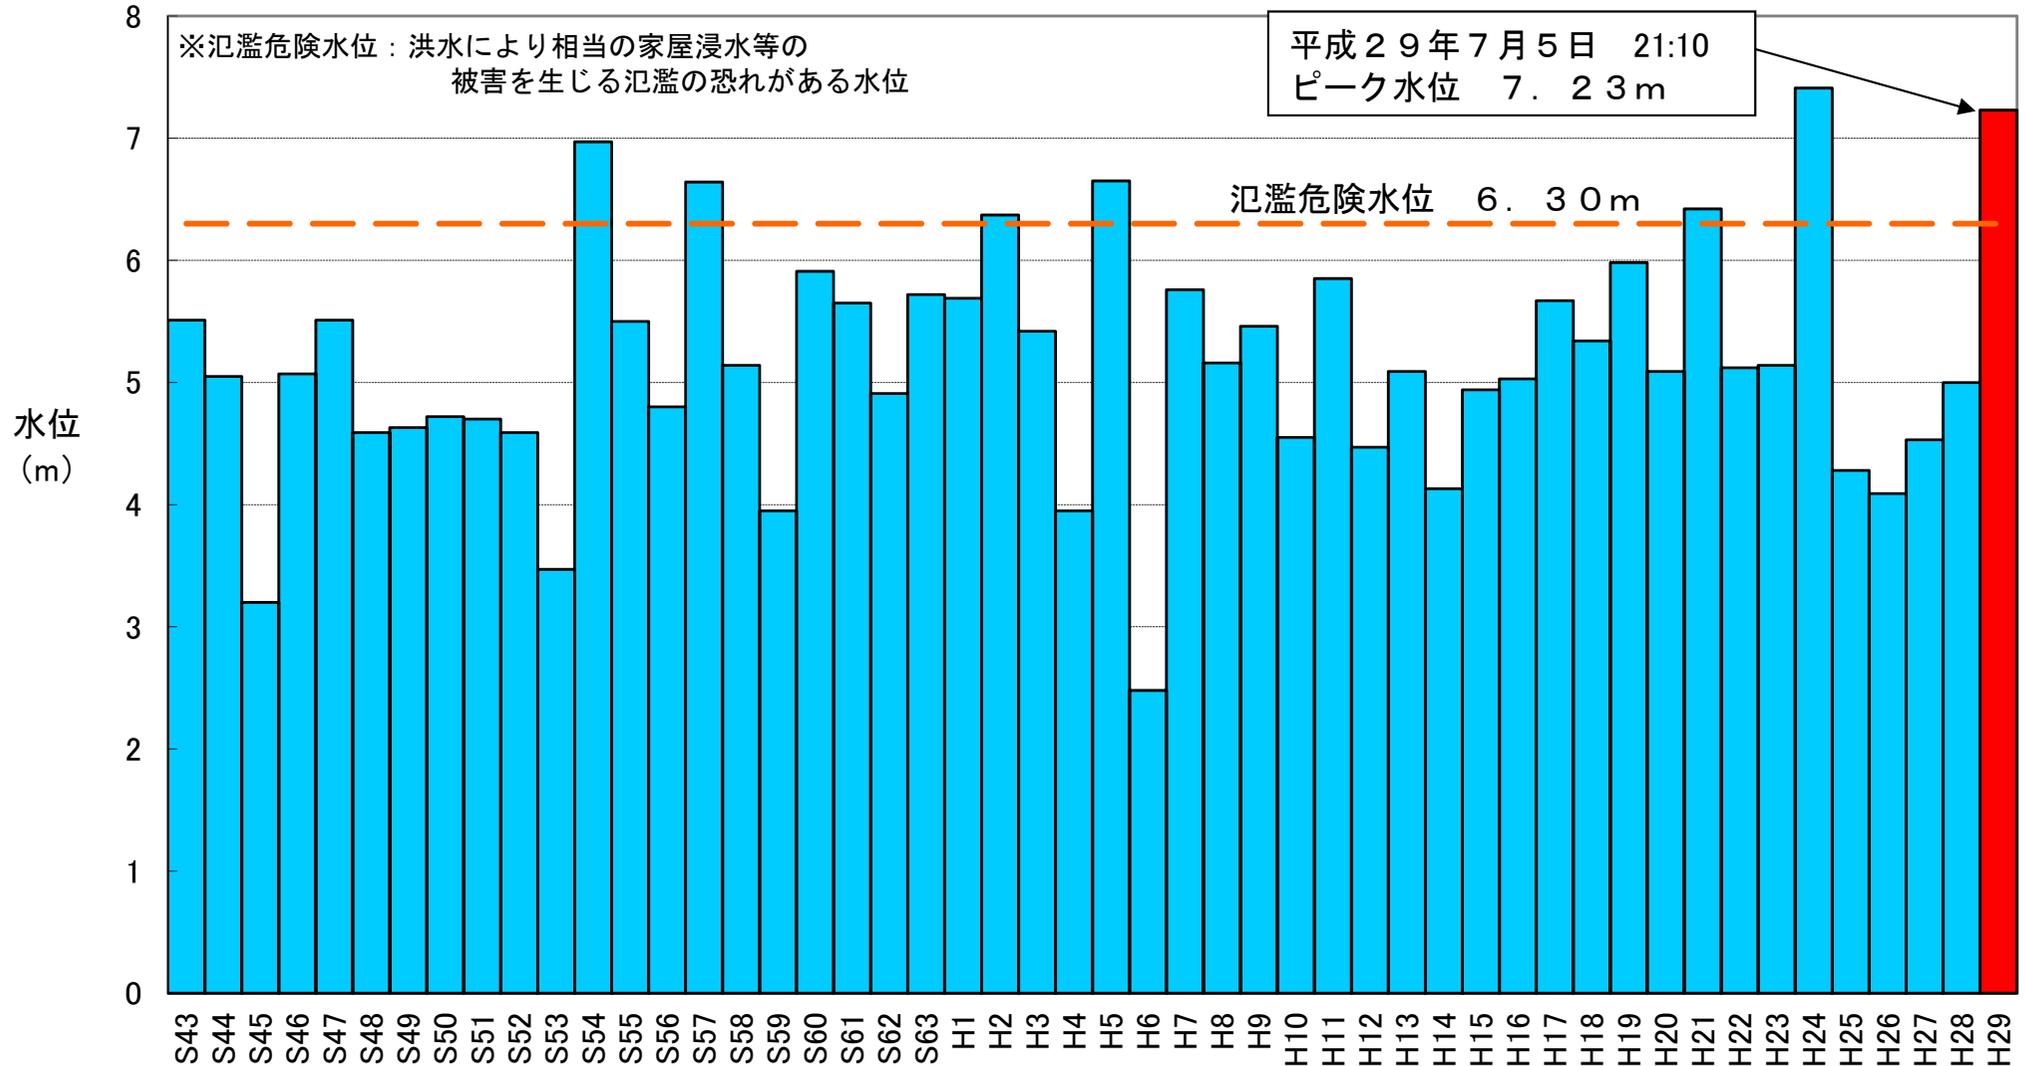
筑後川（荒瀬水位観測所）における年最高水位比較図

筑後川水系筑後川の荒瀬(あらせ)水位観測所において、7月5日21時10分に観測史上第2位(☆)の水位となる7.23mを記録しました。
(☆昭和37年から観測開始しており、戦後最大の被害があった昭和28年の西日本大水害では未観測)

※荒瀬水位観測所 所在地：筑後川62.08km地点（福岡県うきは市浮羽町） 零点高：T. P. 37.72m

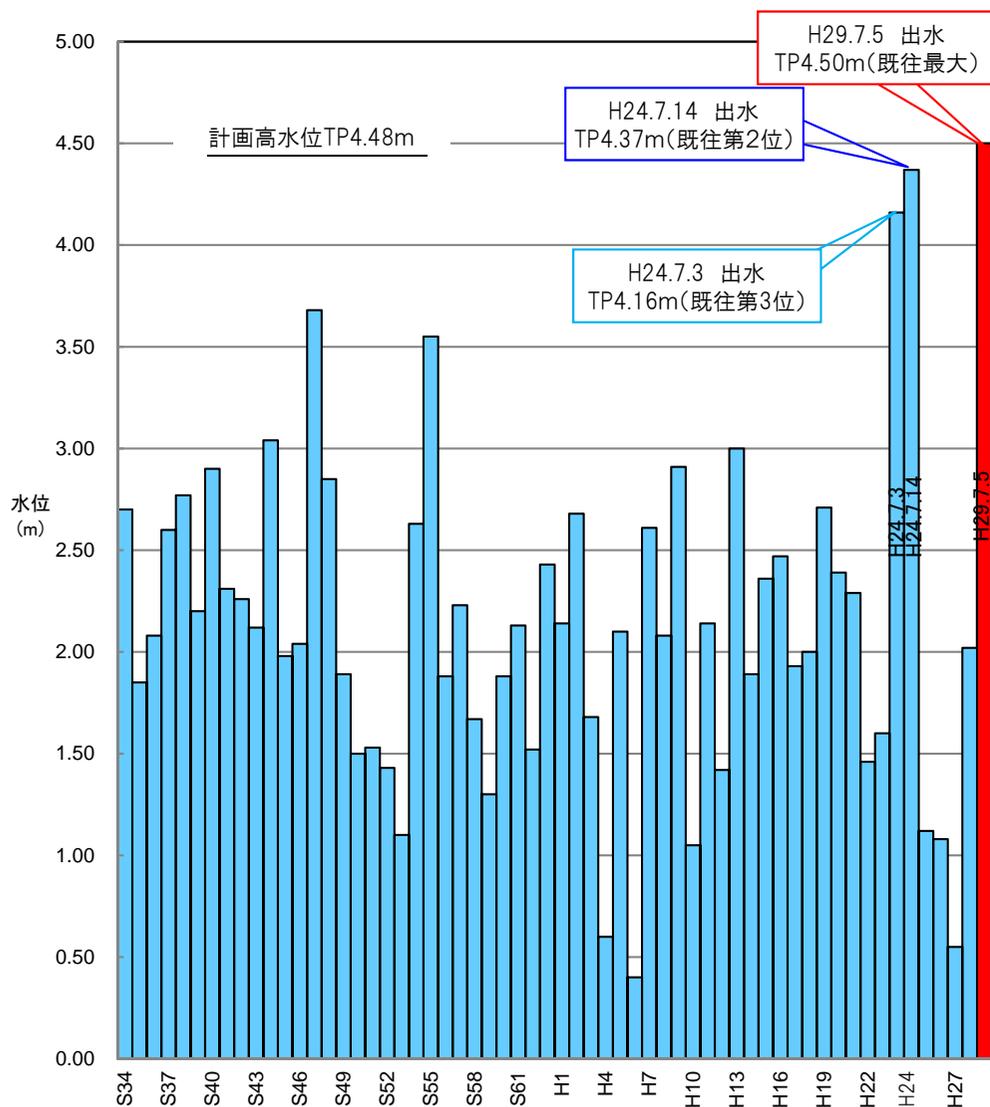
■年最高水位の比較(花月水位観測所:花月川3.38km地点)

■梅雨前線に伴う平成29年7月5日降雨により、花月川で観測史上最高水位を記録しました。

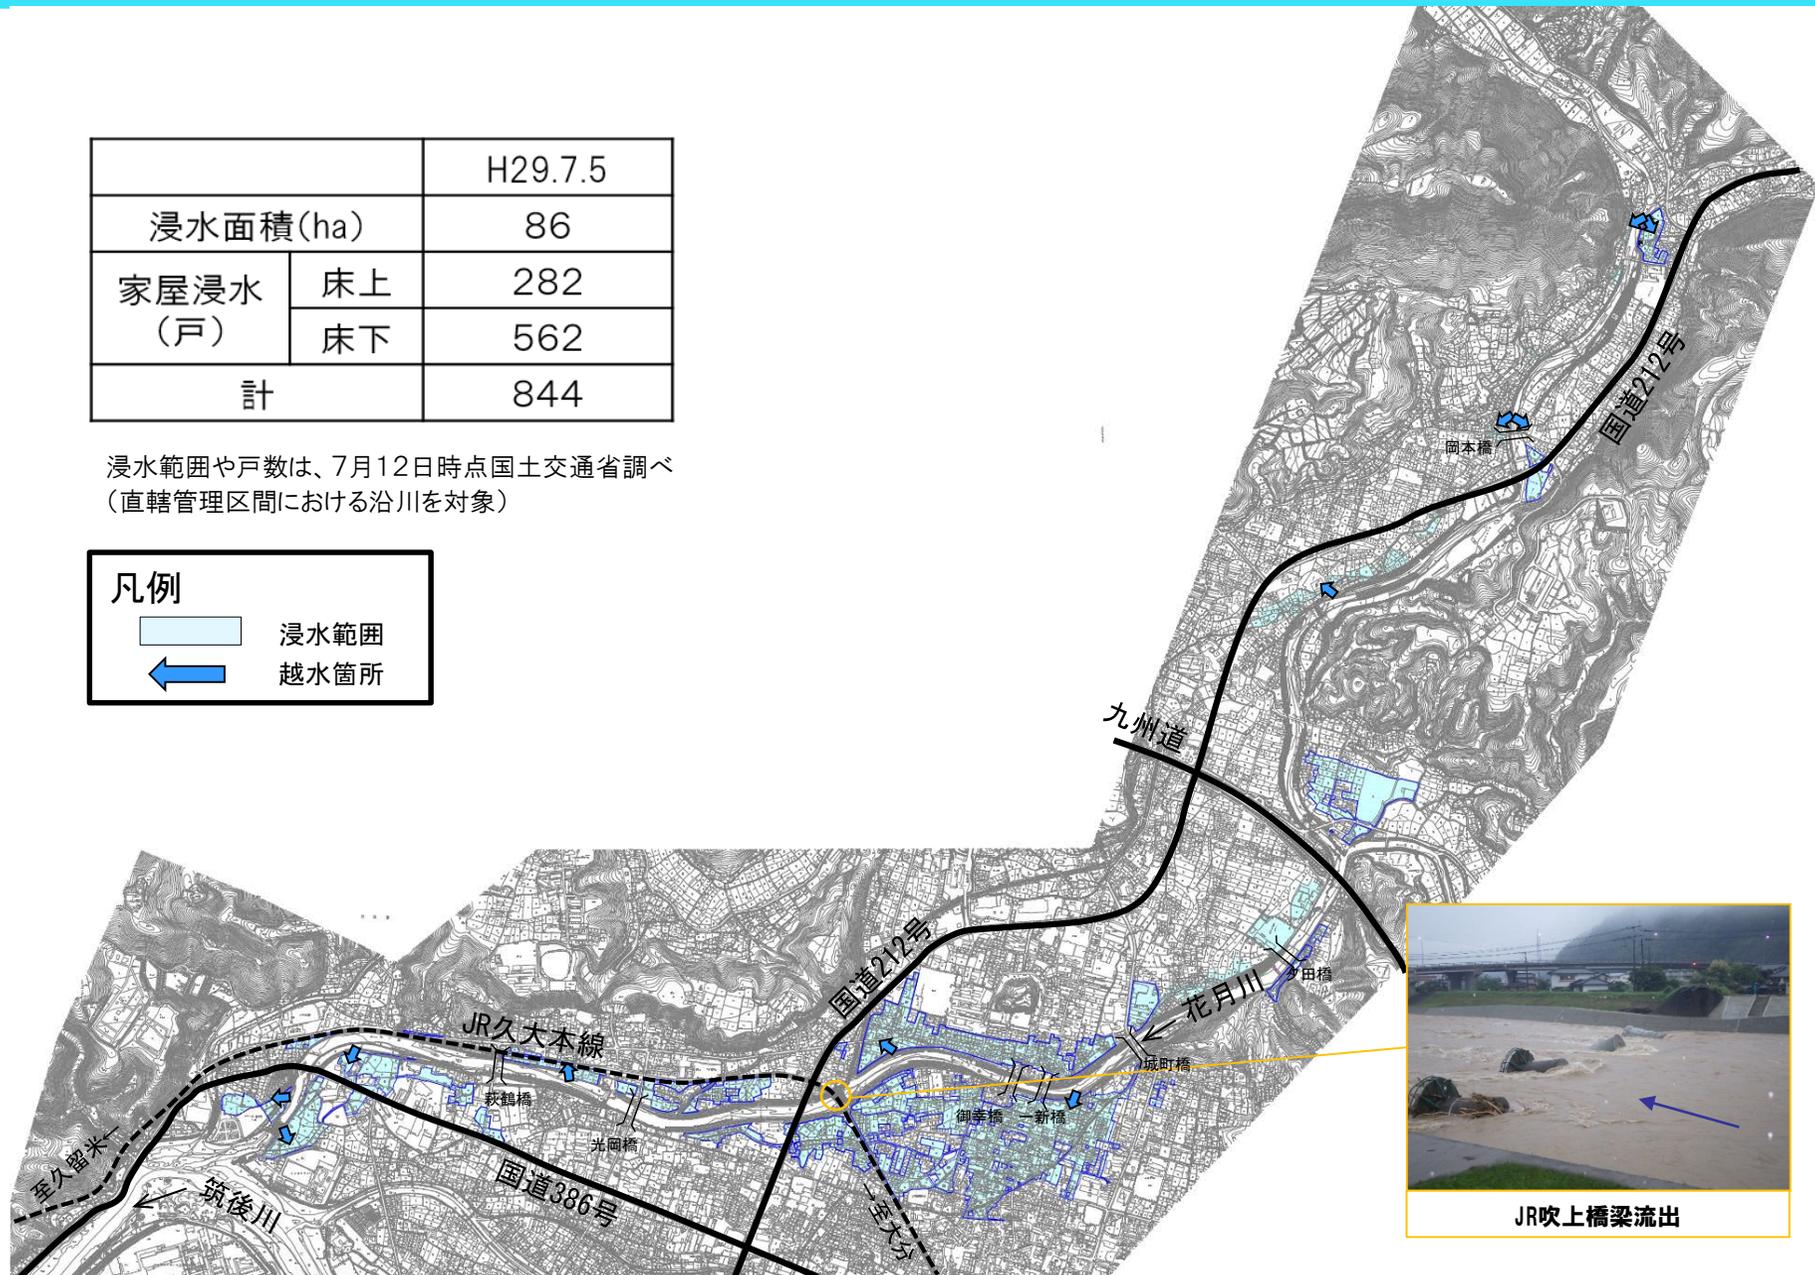
H29.7.5
浸水面積(ha)		86
家屋浸水 (戸)	床上	282
	床下	562
計		844

浸水範囲や戸数は、7月12日時点国土交通省調べ
(直轄管理区間における沿川を対象)

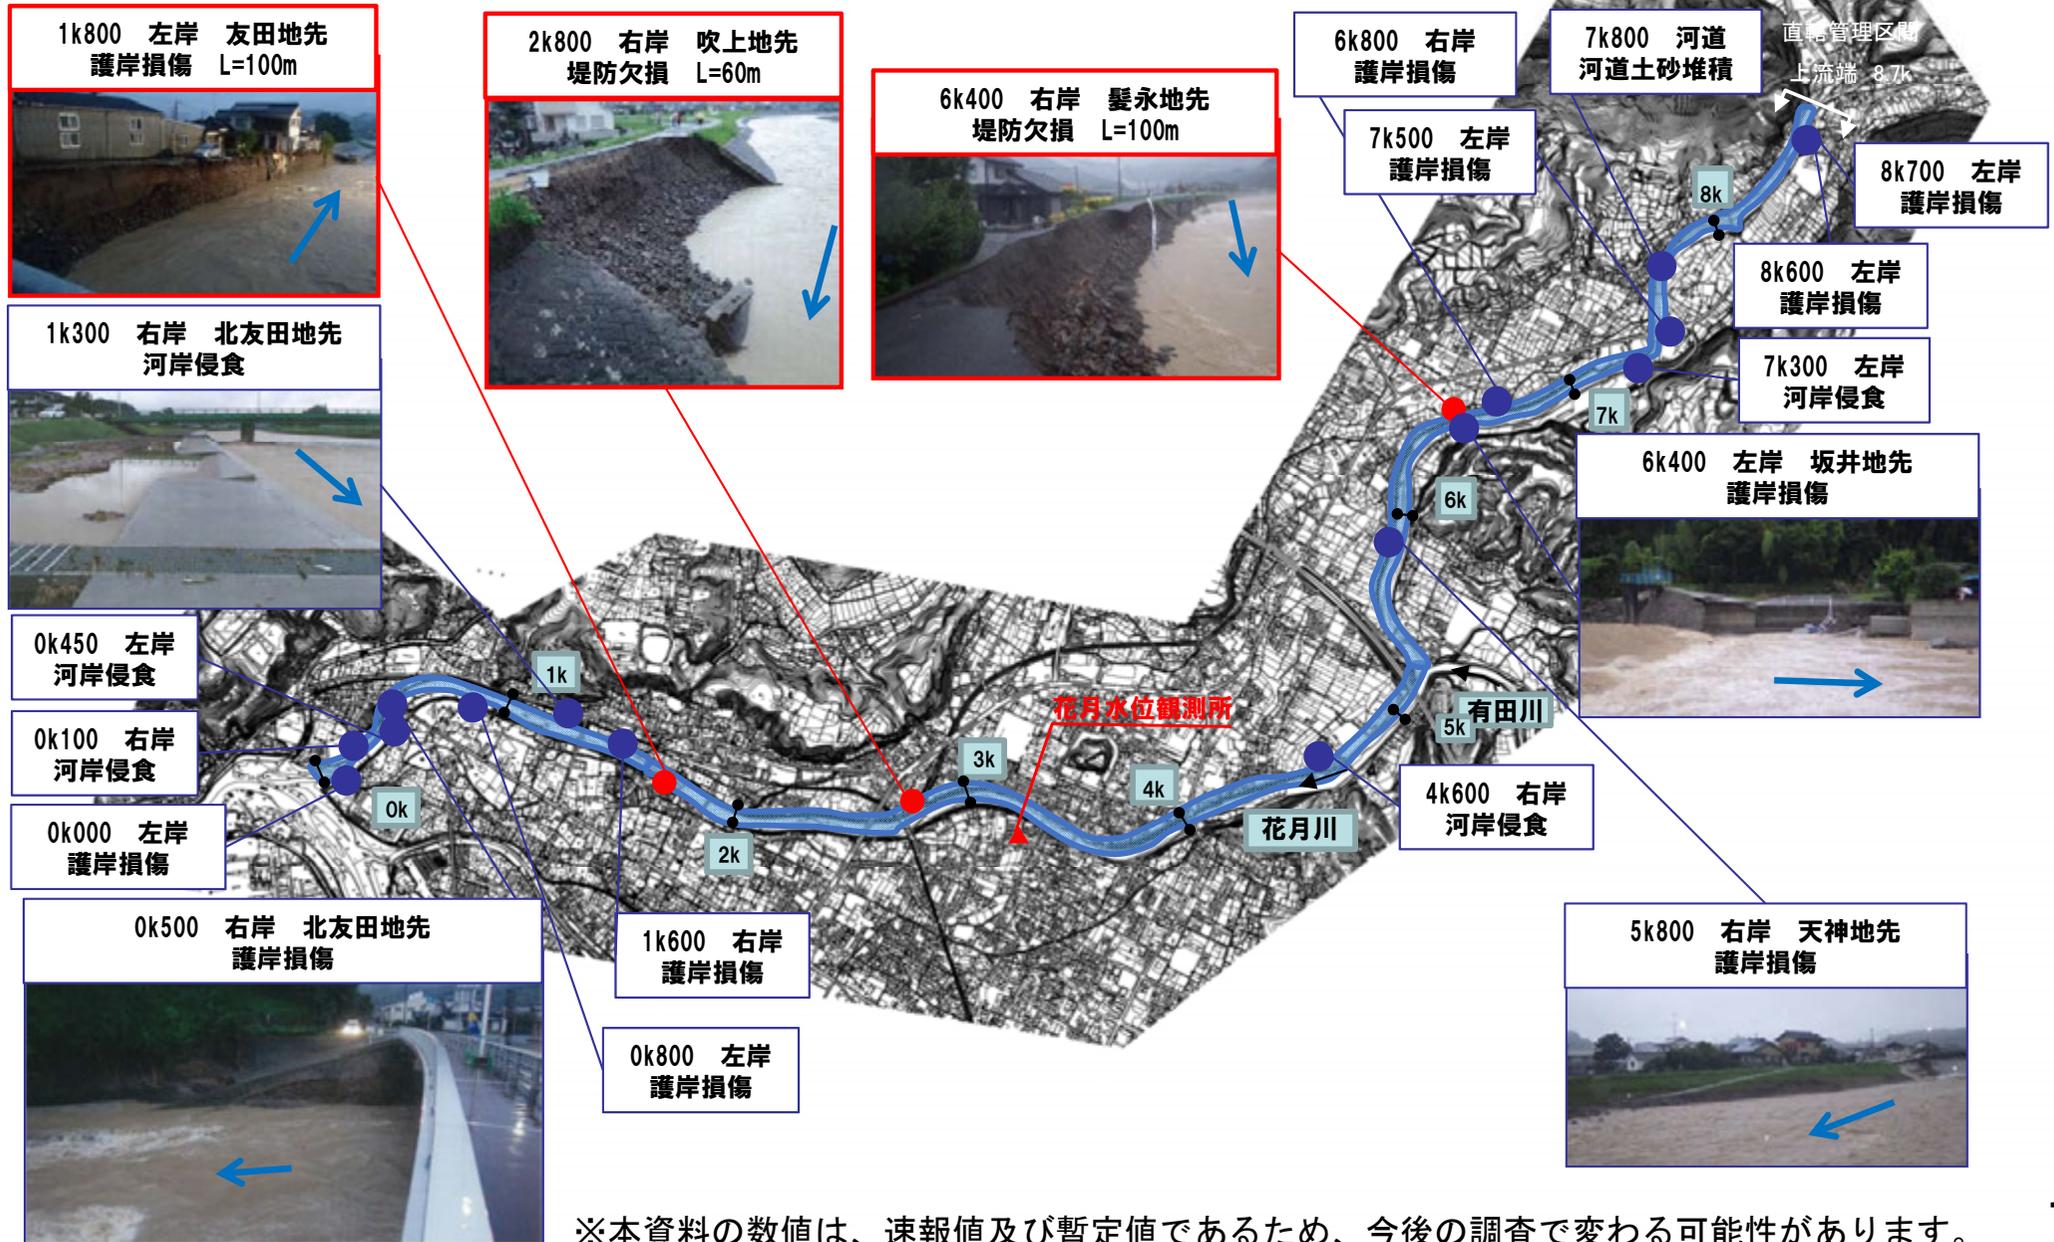
越水氾濫により浸水被害が発生した。また、各所で堤防欠損や護岸損傷が発生し、JR久大線の鉄道橋が流失する等、甚大な被害が発生した。

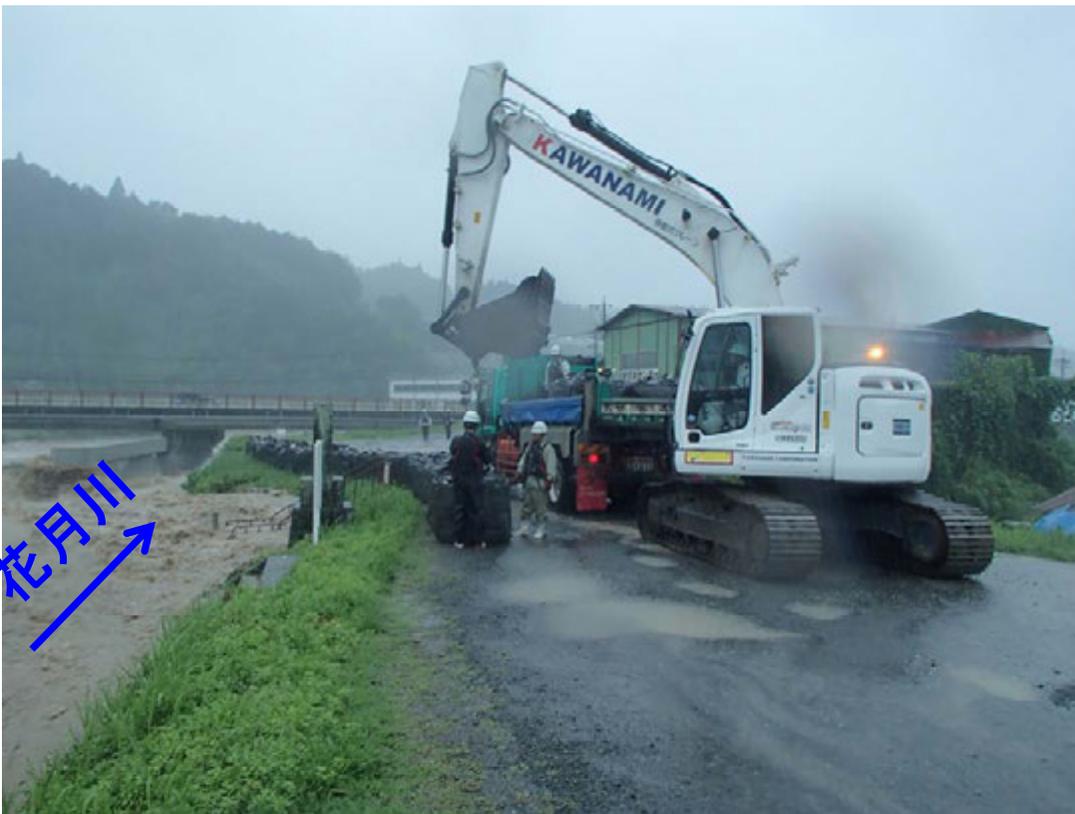
平成29年7月5日(水)17時30分頃
大分県日田市財津地先

氾濫の危険がある箇所において緊急的に大型土のうを設置

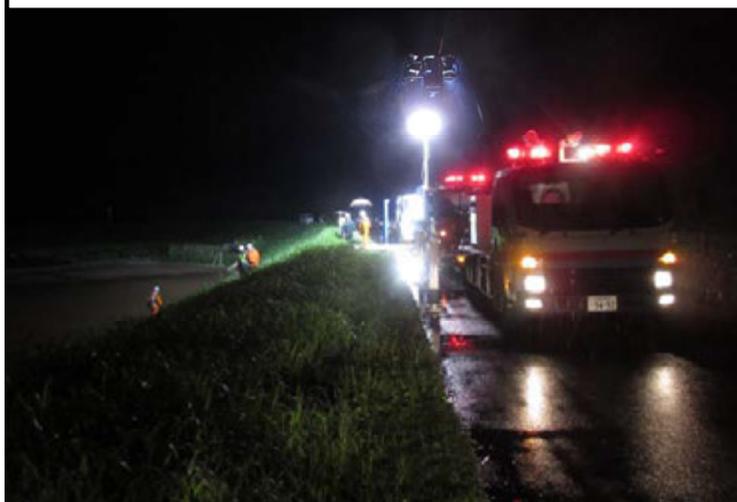
排水ポンプ車設置状況(大刀洗町床島地区)

佐田川（朝倉市、大刀洗町）：長田地区（朝倉市）、床島地区（大刀洗町）にそれぞれ排水ポンプ車（30m³/分）を設置し、排水活動を行いました。

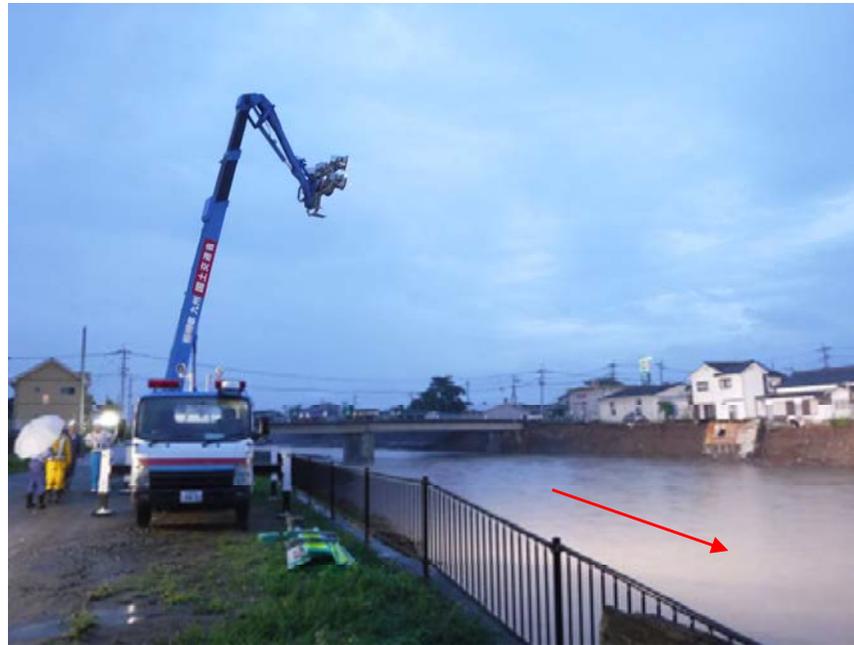
照明車設置状況：
花月川 日田市友田地先

花月川における緊急復旧工事現場に照明車を配置し、昼夜24時間体制で工事を実施し、早期に復旧を完了しました。

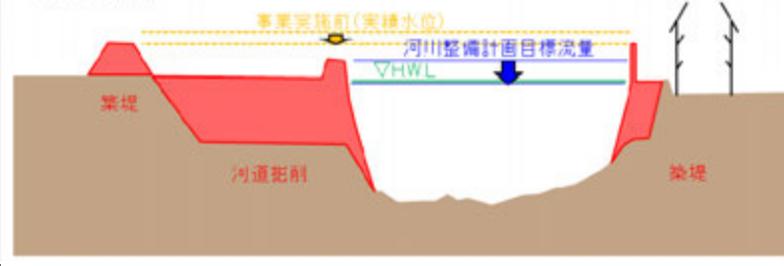
対策イメージ

○河道掘削、築堤及び横断工作物の改築により、流下能力を確保し、家屋の浸水被害を解消。

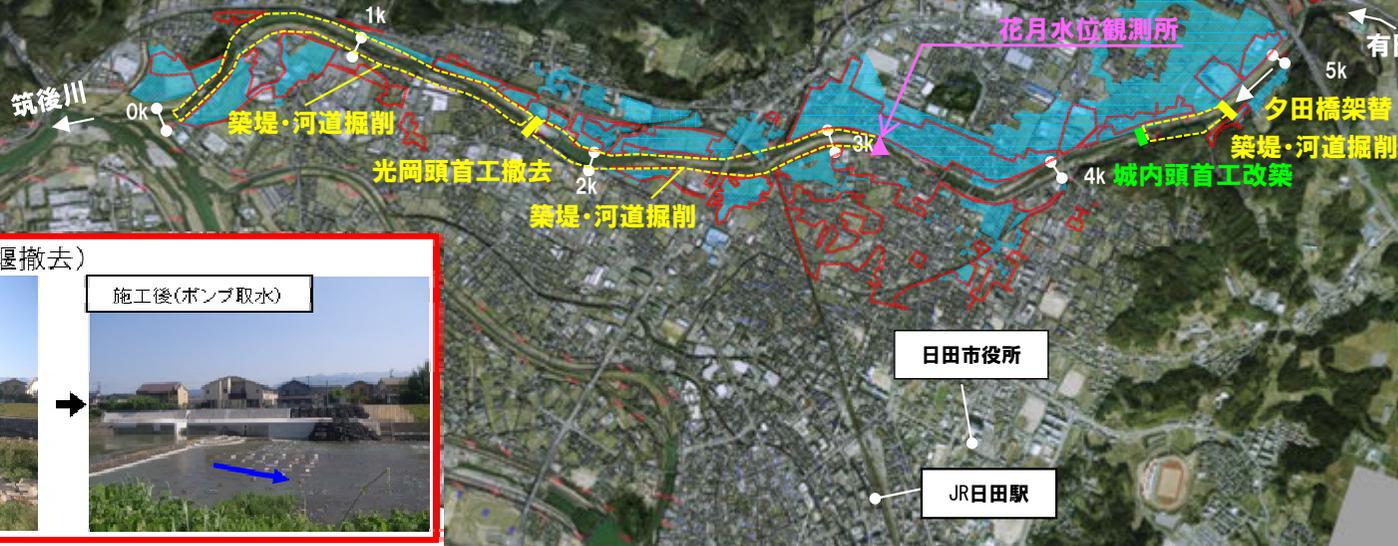
激特の整備状況

- H28年度までに整備済み
- H29整備箇所

- H24浸水範囲
- H29浸水範囲

- 平成24年7月出水による被害を受けて、平成24年7月出水と同規模の降雨があっても氾濫が生じないように、激特事業※を実施。
- 激特事業※では、築堤(川幅を部分的に約1.5倍)、河道掘削(高水敷を約2m切り下げ)、橋梁架替、固定堰の撤去などの対策を実施することとしており、平成24年7月出水と同規模の降雨があった場合、川の水位を約1.4m程度低下させ氾濫を防止するものであり、平成28年度末までに概ね完了していた。
- 今回の大雨では平成24年7月出水と比べて約1.6倍もの降雨となったが、これまでの治水対策により浸水面積は約3割減、床上浸水家屋数は約3割減とすることができた。
- 今後、洪水の氾濫の原因を早急に解明し、関係機関とも調整を図りながら、対策について検討・着手予定。 ※河川激甚災害対策特別緊急事業

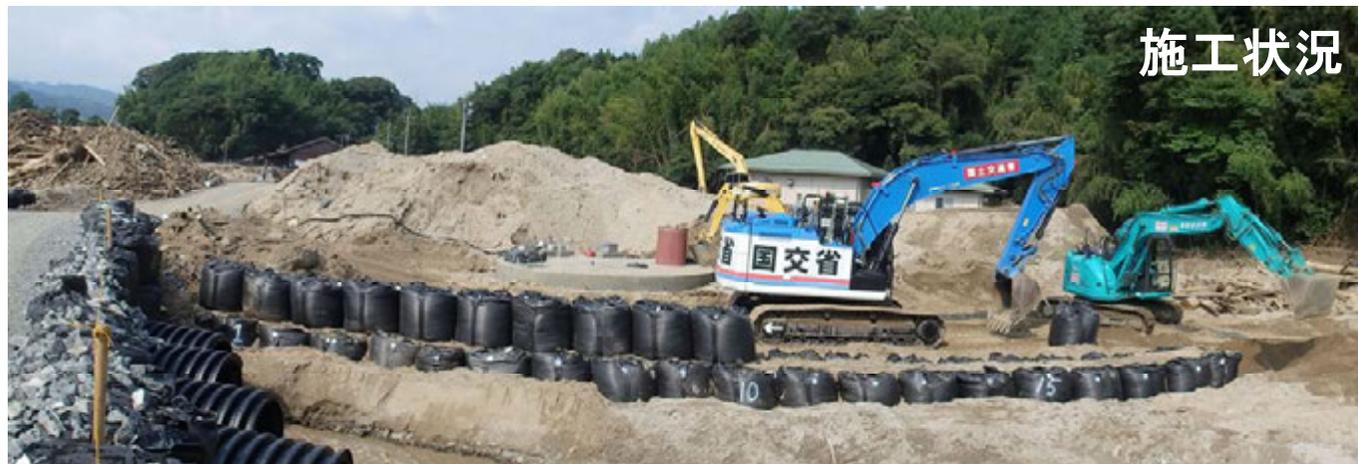
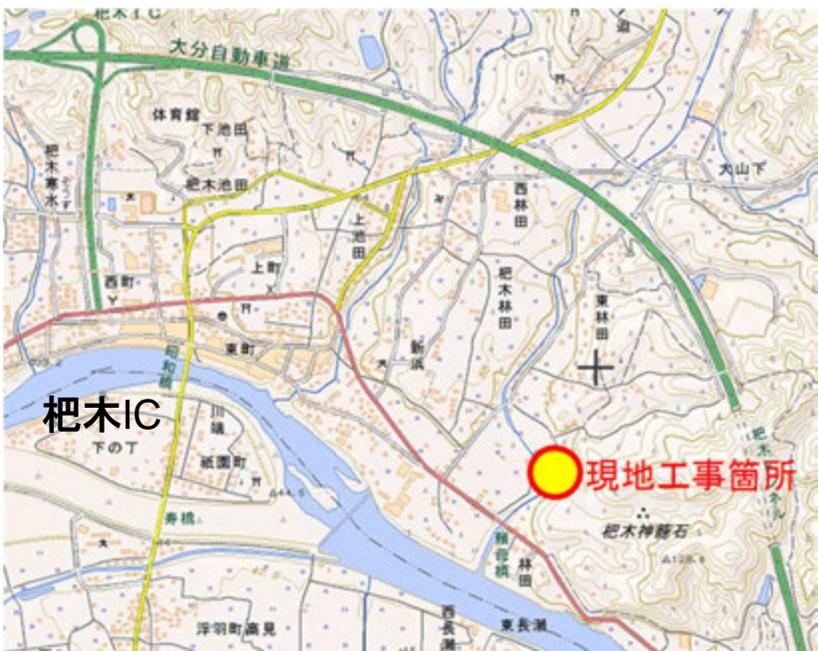
施工状況

平成29年7月19日、福岡県が管理する河川（赤谷川）について、県に代わって国が応急復旧工事に着手しました。

- 着手時の施工箇所と施工内容
- ・ 朝倉市杷木林田地先（朝倉市杷木浄水場付近）
- ・ 堆積土砂の掘削
- ・ 大型土のう設置
