筑後川水系における平成30年7月豪雨の概要

(最 終 報)

九州地方整備局
筑後川河川事務所

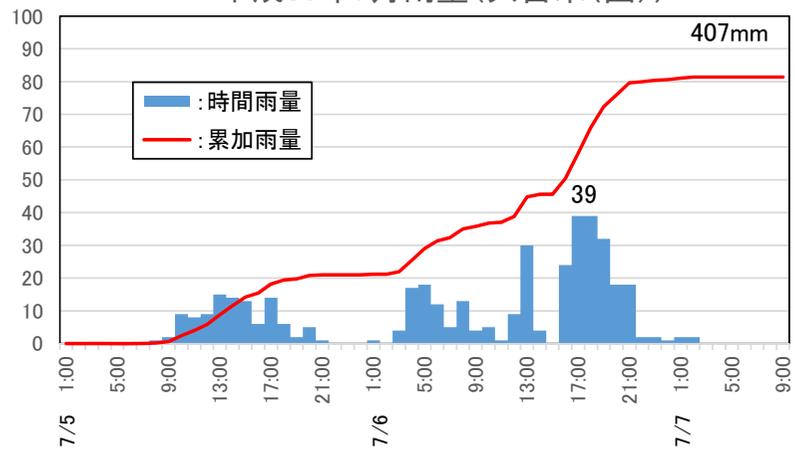
平成30年7月雨量(久留米(国))

平成24年7月北部九州豪雨と比べると、久留米雨量観測所の累加雨量は、約1.3倍近くの407mmでした。

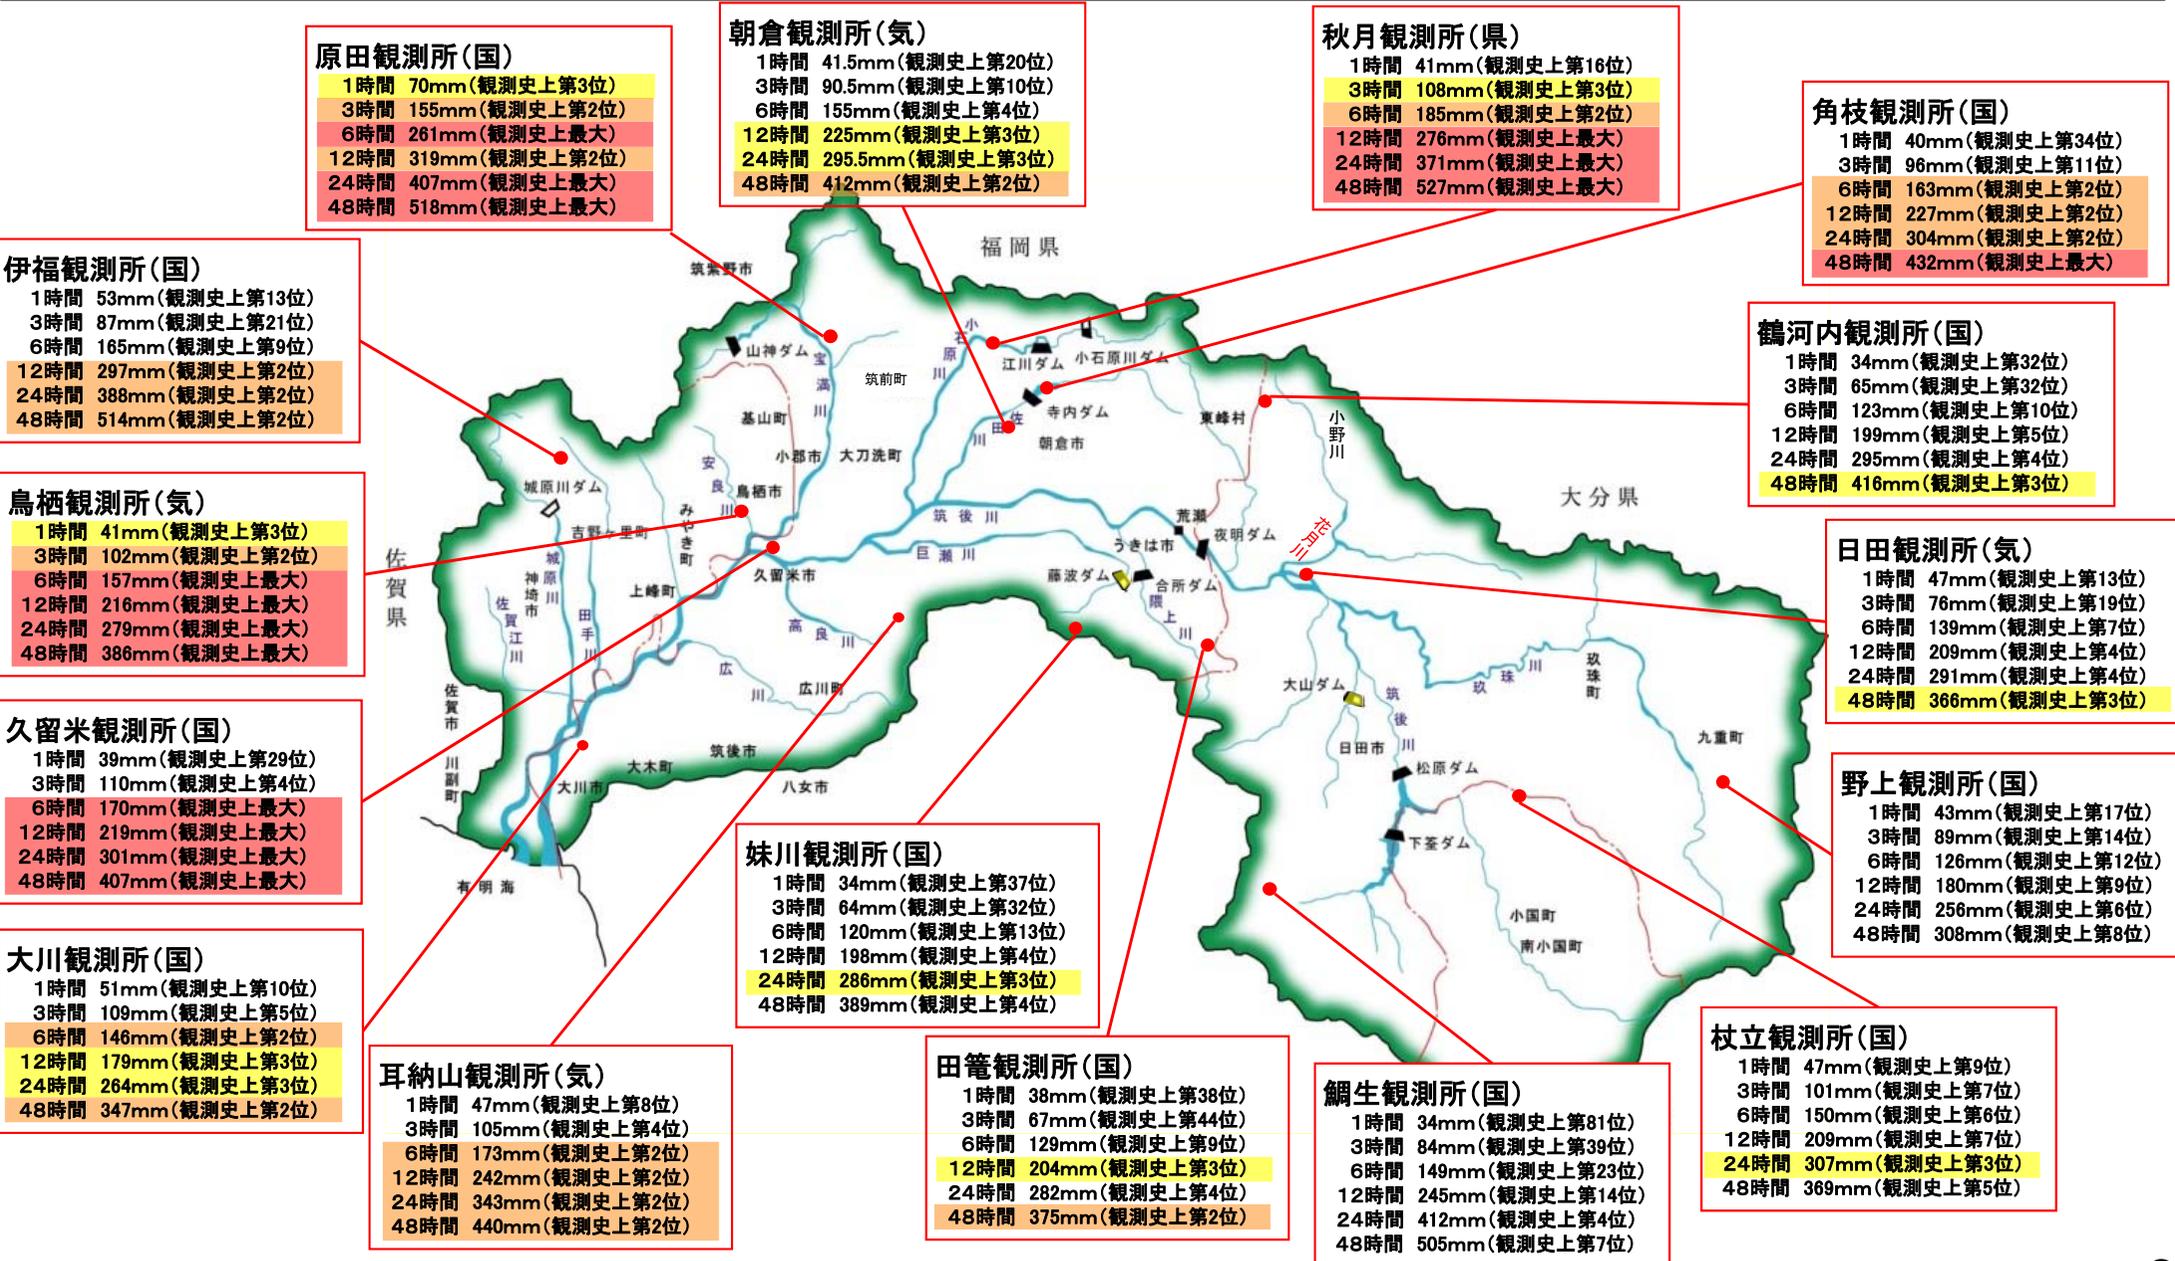
平成30年7月5日梅雨前線豪雨により、久留米市から鳥栖市、朝倉市にある観測所では、6時間～48時間雨量(中～長時間雨量)で観測史上最大の降雨強度を記録しました。

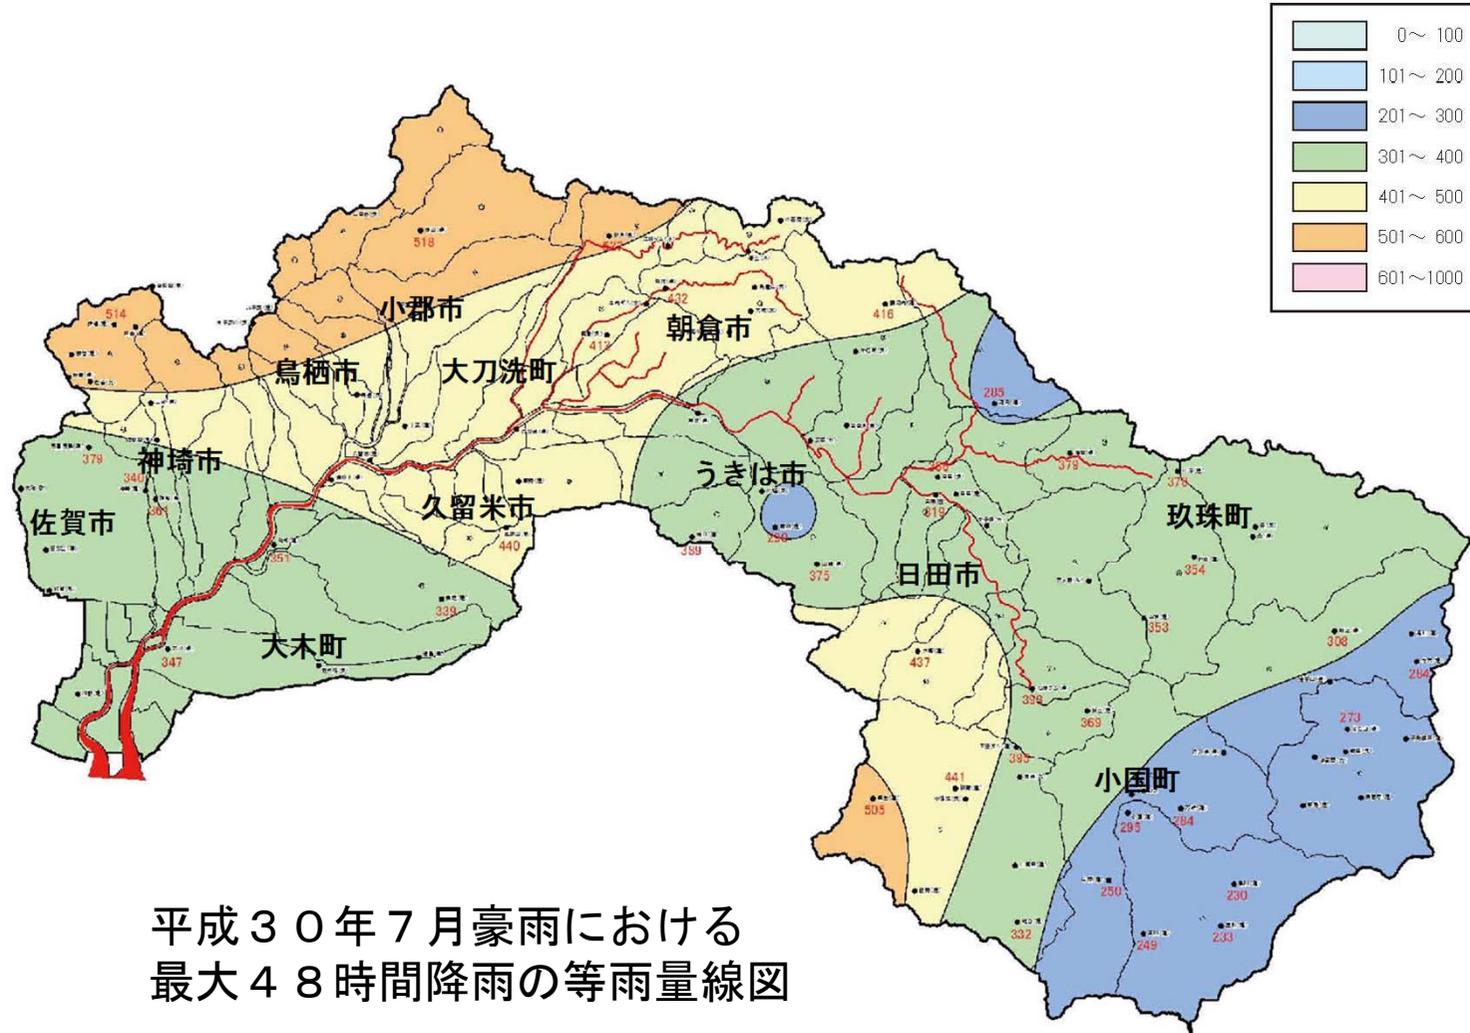
平成30年7月豪雨における最大48時間降雨の等雨量線図

下図は、7月5日から7月7日における、流域内の各雨量観測所の最大48時間降雨を基に作成した等雨量線図です。200mm以上の雨が広範囲に流域全体に降ったほか、特に久留米市、鳥栖市、小郡市、大刀洗町、朝倉市のある下流～中流域では400mm～500mmを越える大雨となり、河川水位の上昇や浸水被害の要因となりました。

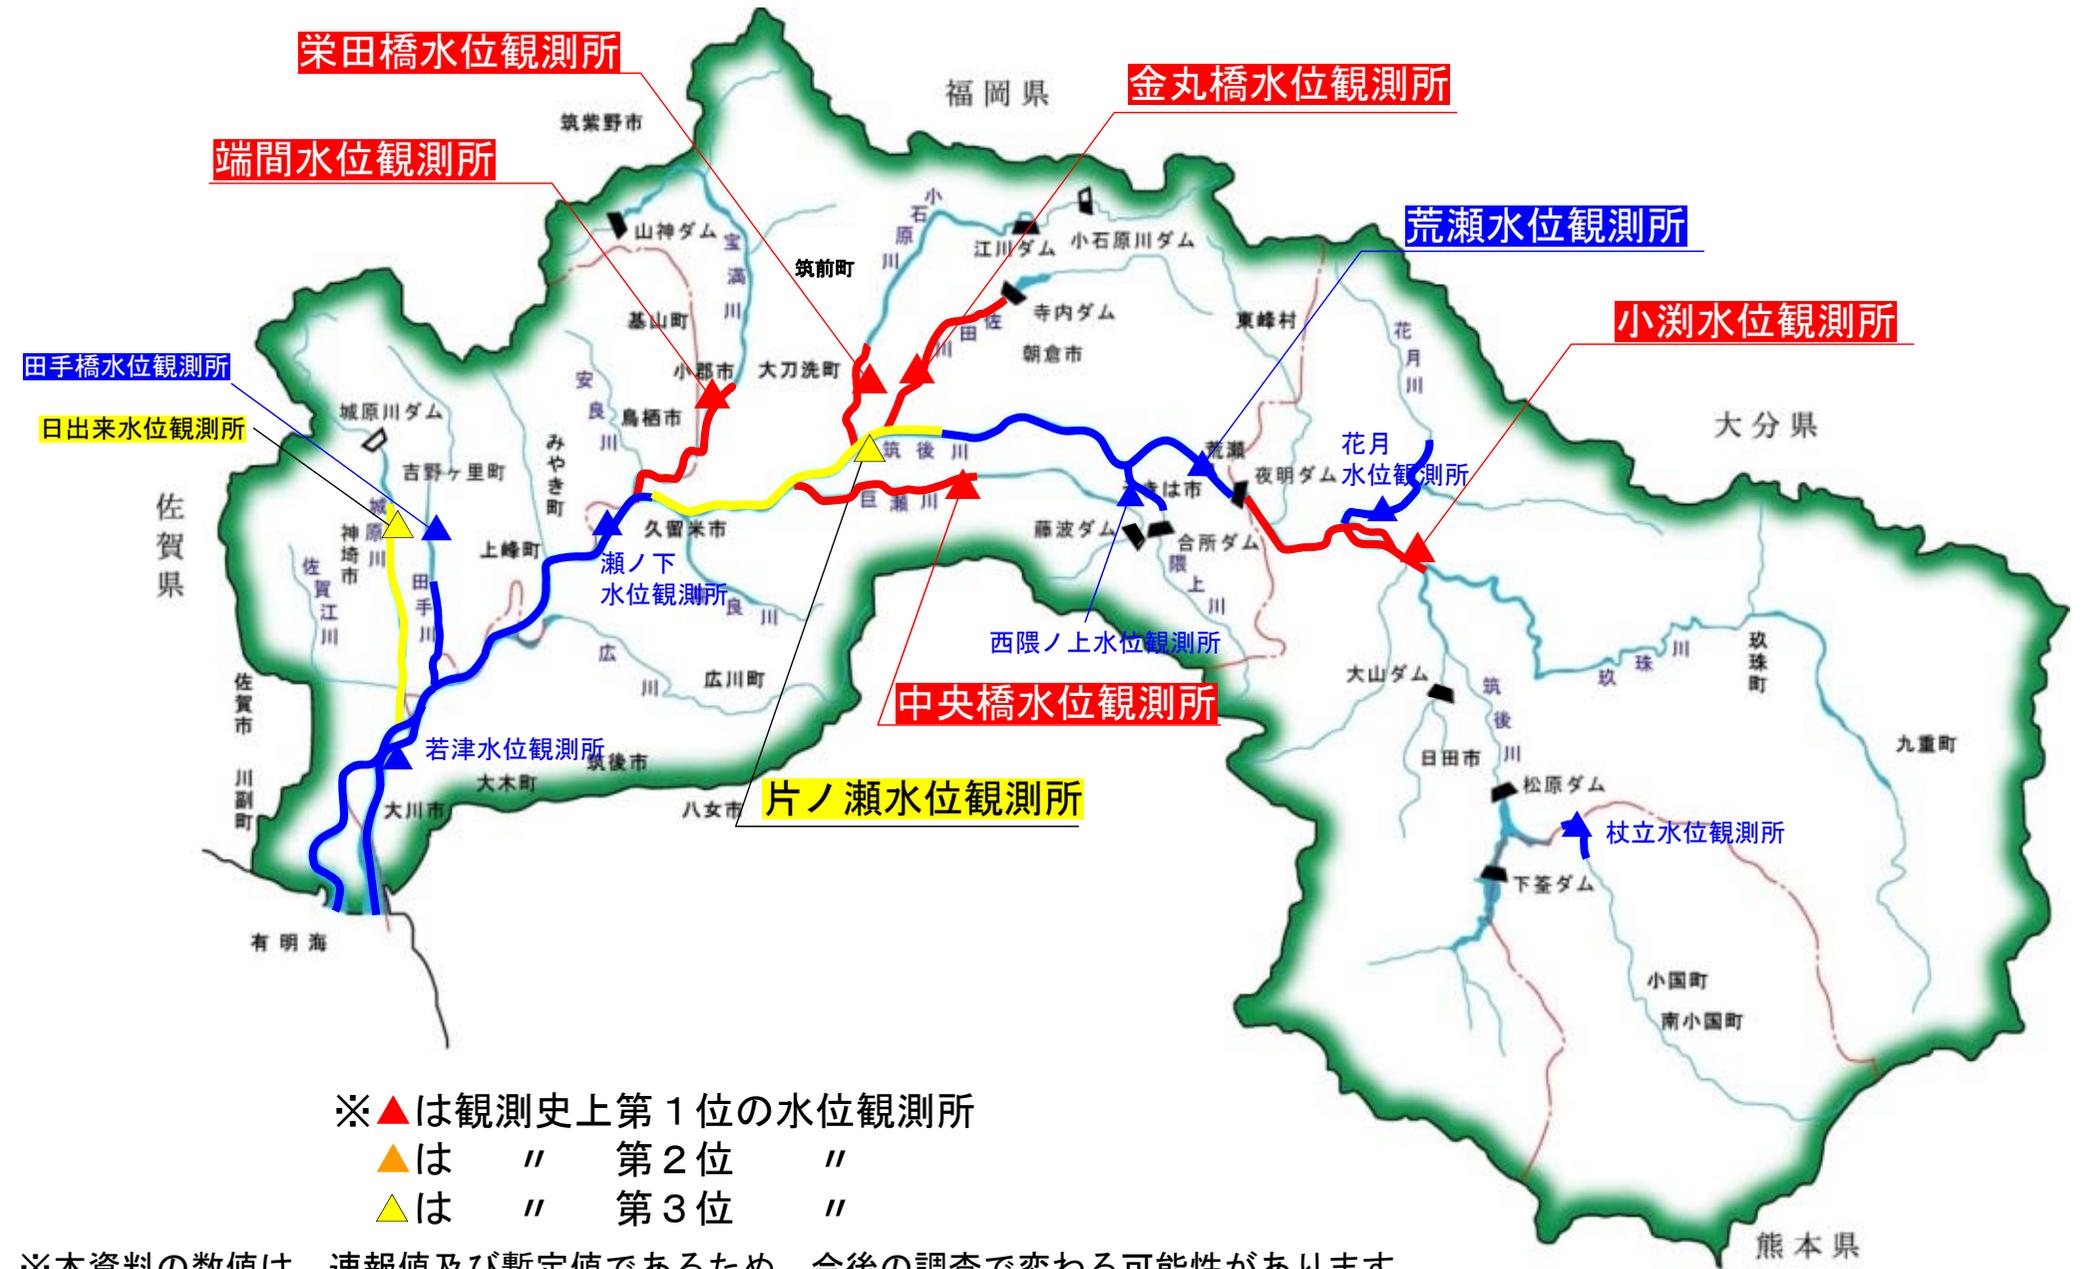
平成30年7月5日梅雨前線豪雨により、観測史上記録的な水位となった、小湊(日田市)、荒瀬(うきは市)、片ノ瀬(久留米市)端間(小郡市)、中央橋(久留米市)、栄田橋(大刀洗町)、金丸橋(朝倉市)の位置を下図のとおり示します。

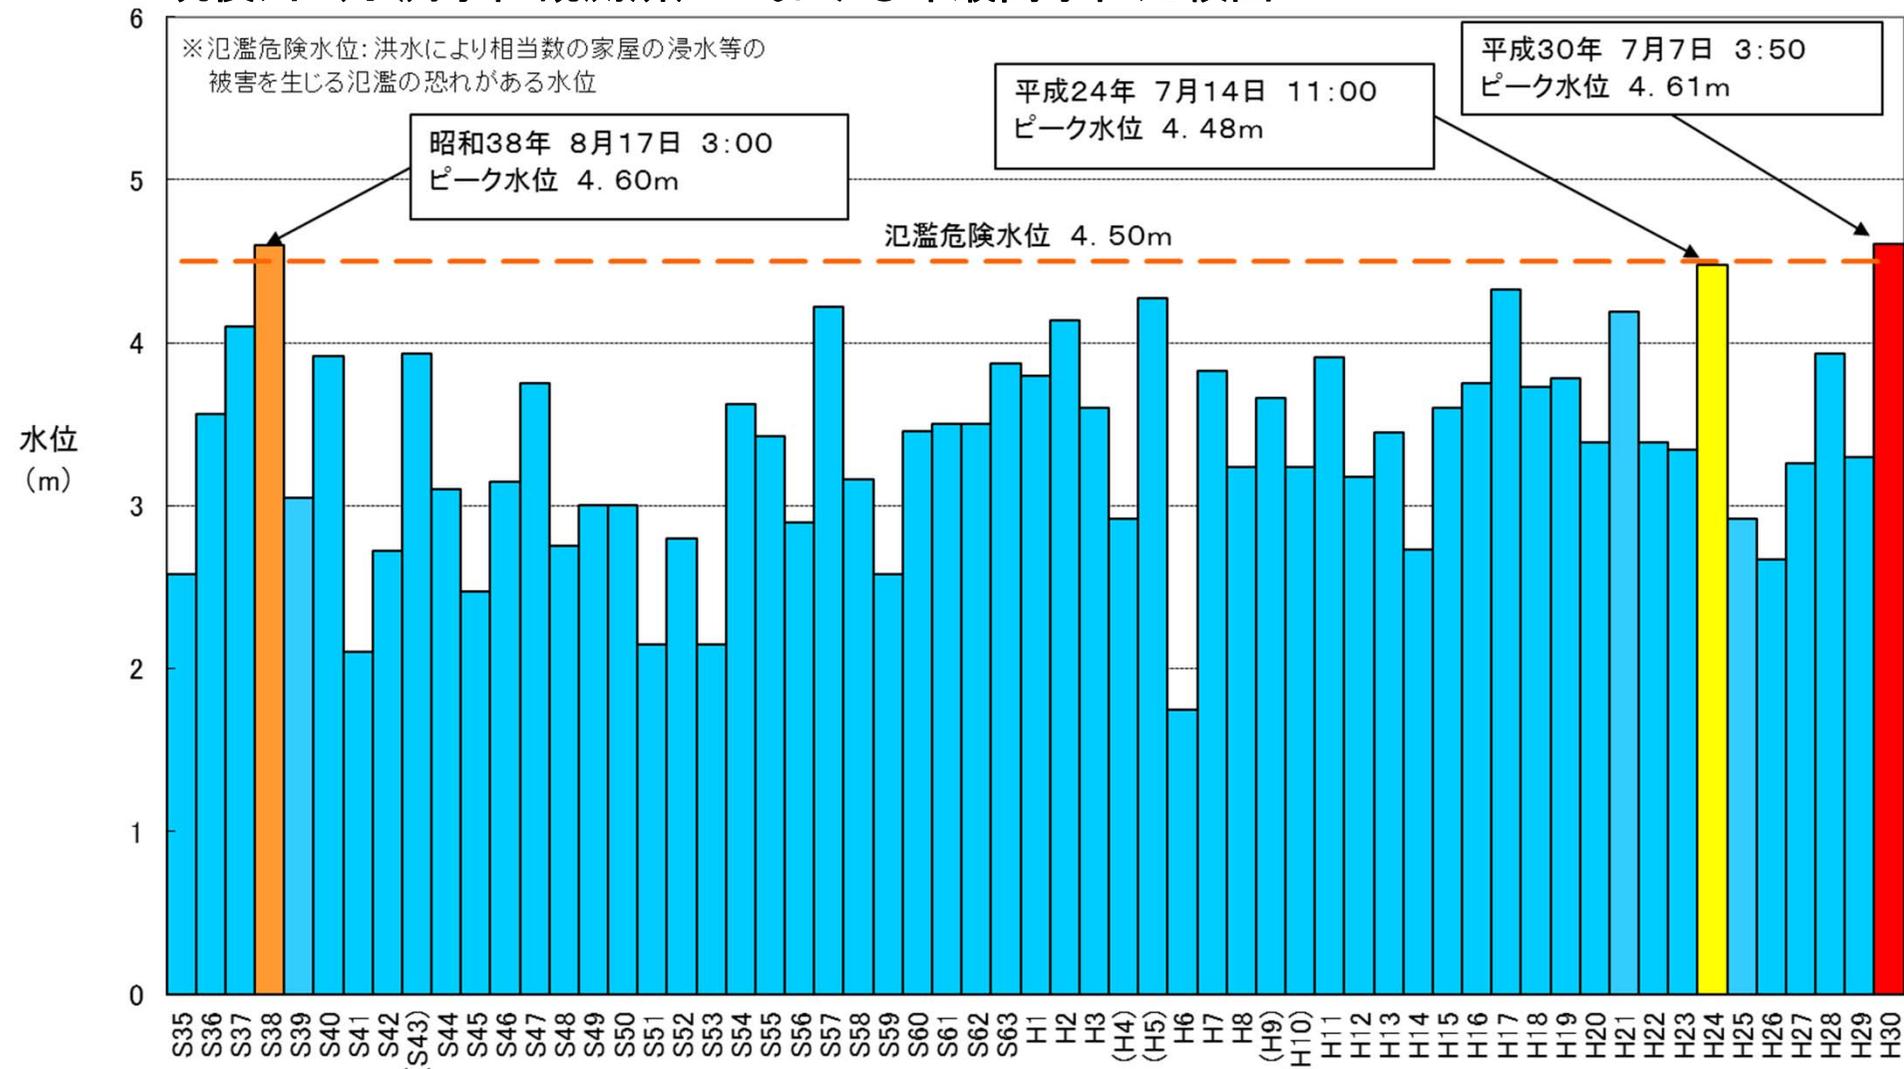
筑後川（小湊水位観測所）における年最高水位比較図

筑後川（小湊（こぶち）水位観測所）において、7月7日3時50分に観測史上最高水位（4.61m）を記録しました。

※年次の（ ）書き: 欠測期間が有り統計処理上「欠測」扱いであるが、観測記録されているデータのうち最高水位を記載。
 ※小湊水位観測所 所在地: 筑後川76.59km地点（大分県日田市若宮町） 零点高: T. P. 85.04m

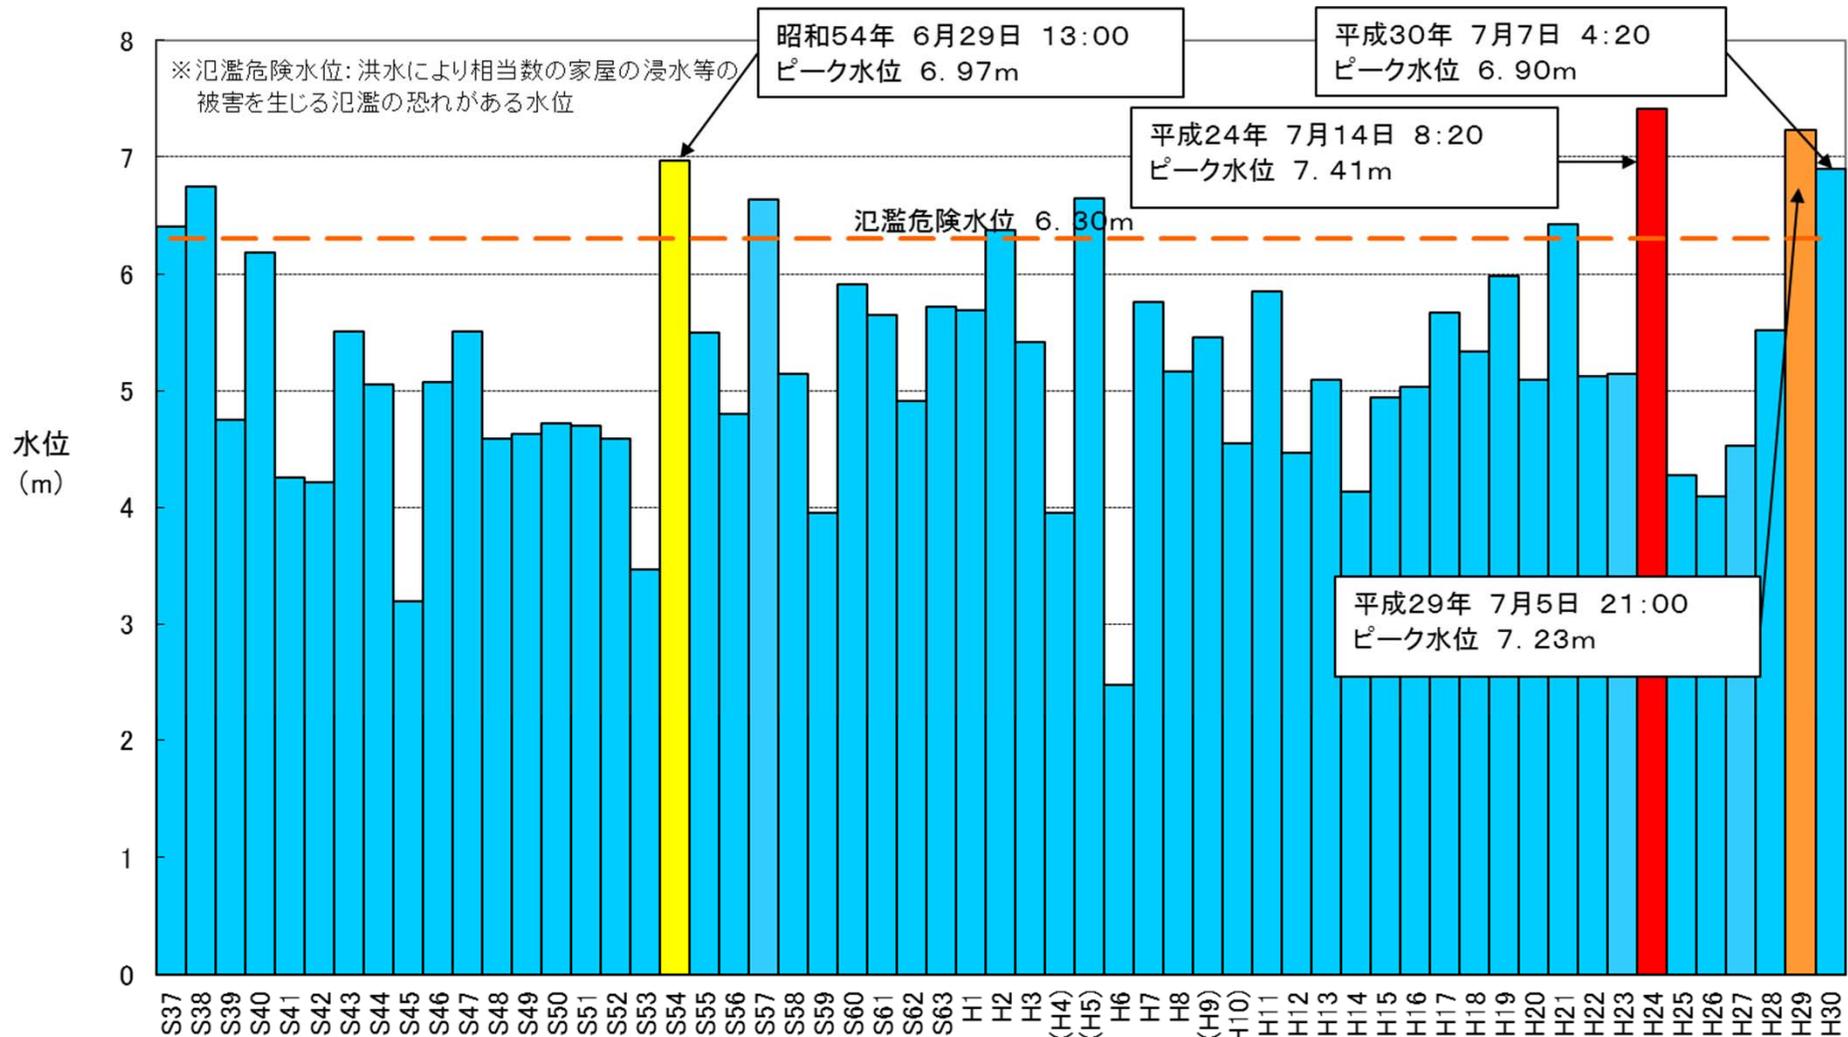
筑後川（荒瀬水位観測所）における年最高水位比較図

筑後川（荒瀬(あらせ)水位観測所)において、7月7日4時20分に観測史上第4位水位(6.90m)を記録しました。

※荒瀬水位観測所 所在地: 筑後川62.08km地点 (うきは市浮羽町大字三春字西川) 零点高: T. P. 37.75m

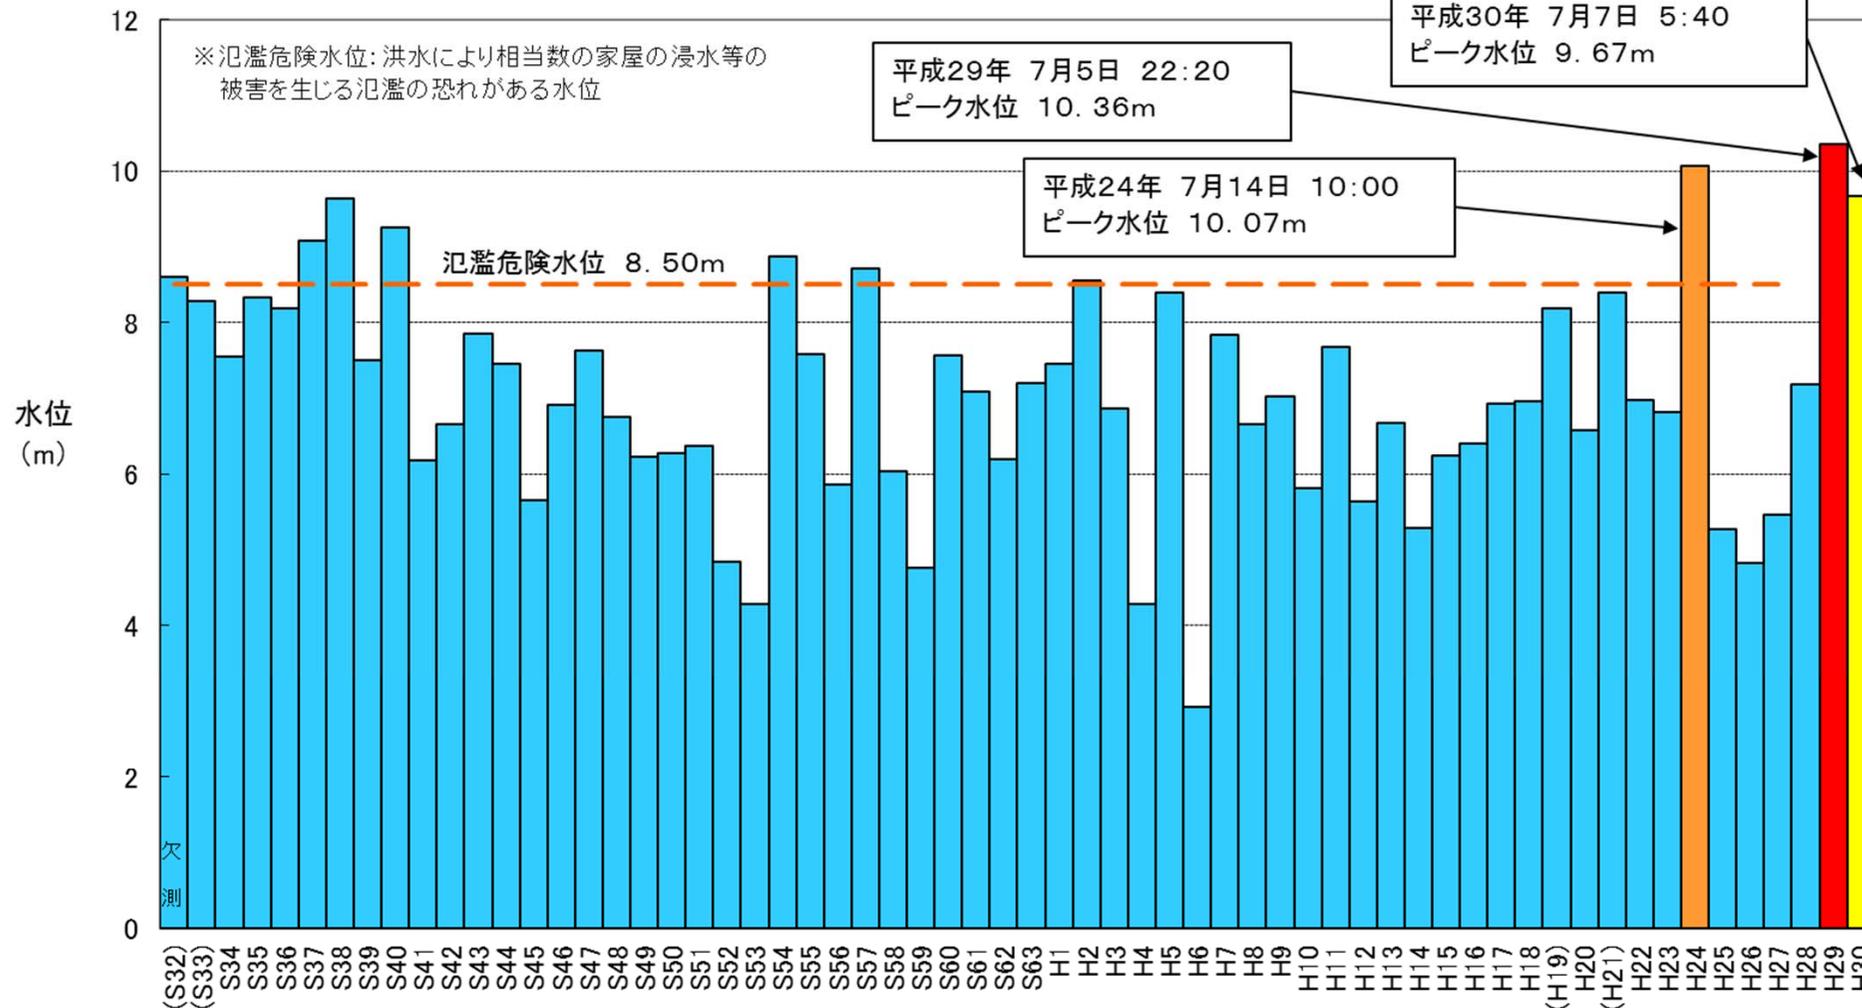
筑後川（片ノ瀬水位観測所）における年最高水位比較図

筑後川（片ノ瀬（かたのせ）水位観測所）において、7月7日5時40分に観測史上第3位水位（☆）（9.67m）を記録しました。

※片ノ瀬水位観測所 所在地：筑後川40.61km地点（福岡県久留米市田主丸町菅原） 零点高：T.P. 4.950m

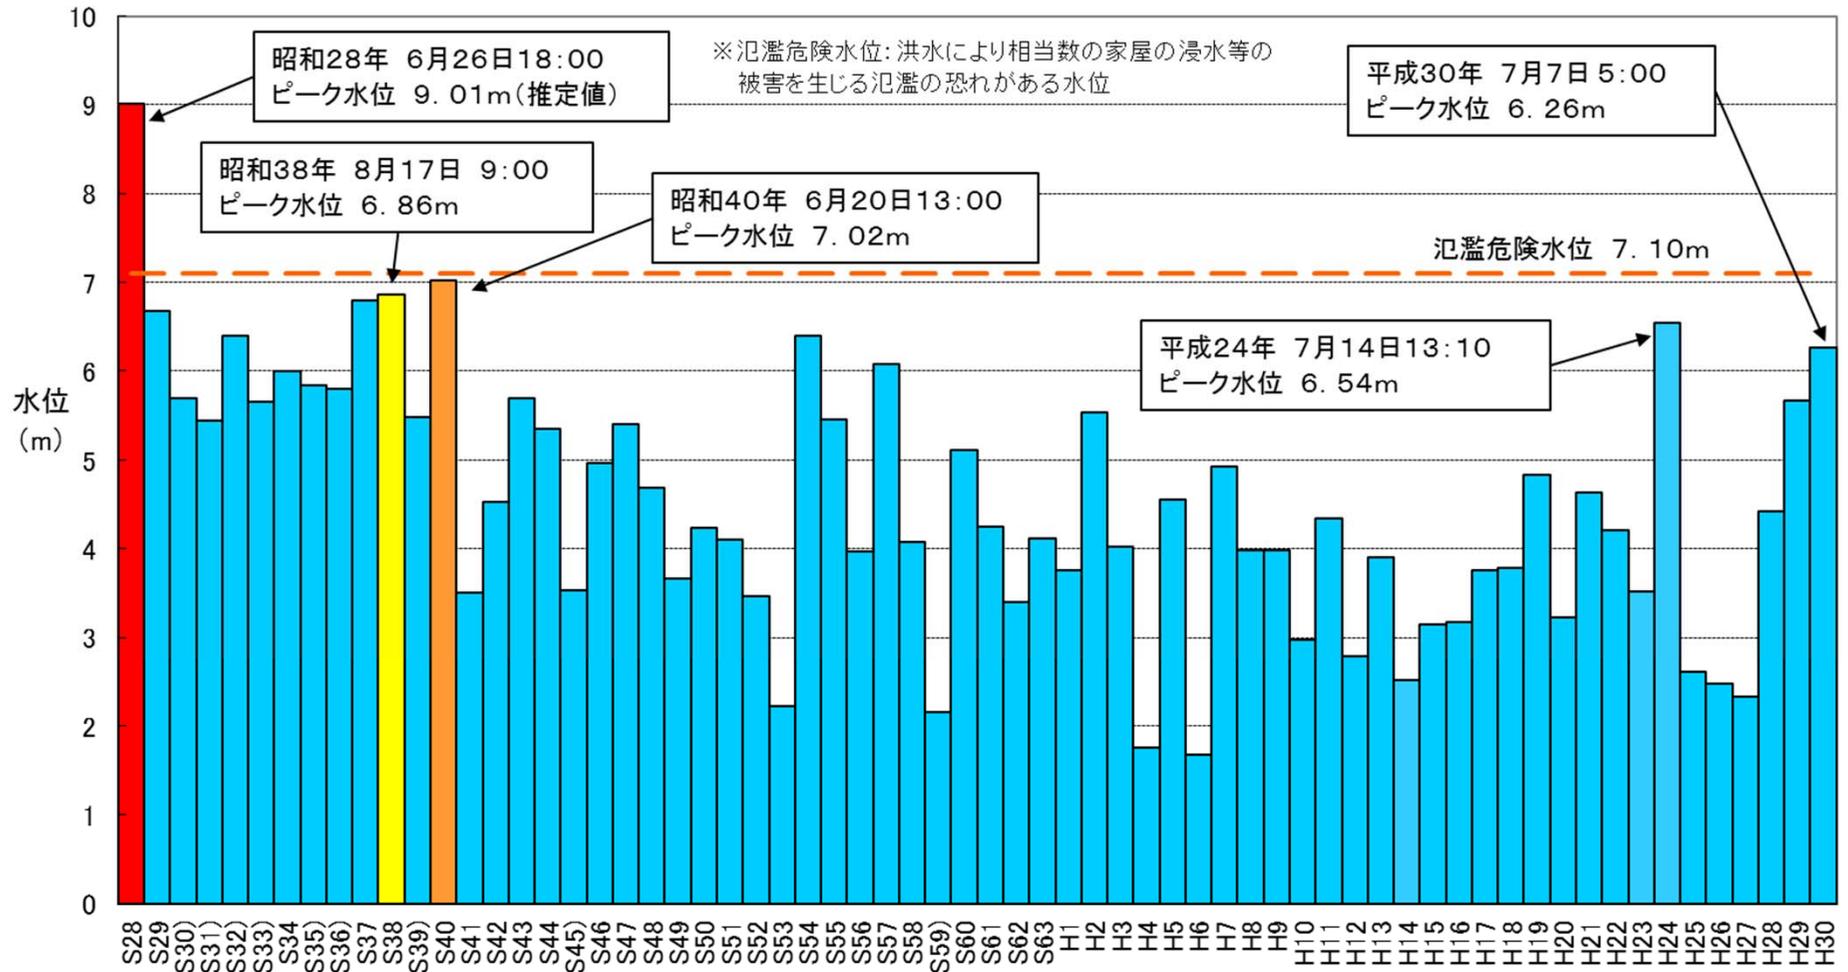
筑後川（瀬ノ下水位観測所）における年最高水位比較図

筑後川（瀬ノ下(せのした)水位観測所)において、7月7日5時00分に最高水位6.26mを記録しました。

※瀬ノ下水位観測所 所在地: 筑後川25.48km地点 (福岡県久留米市瀬ノ下町浜町上) 零点高: T.P. 1.81m

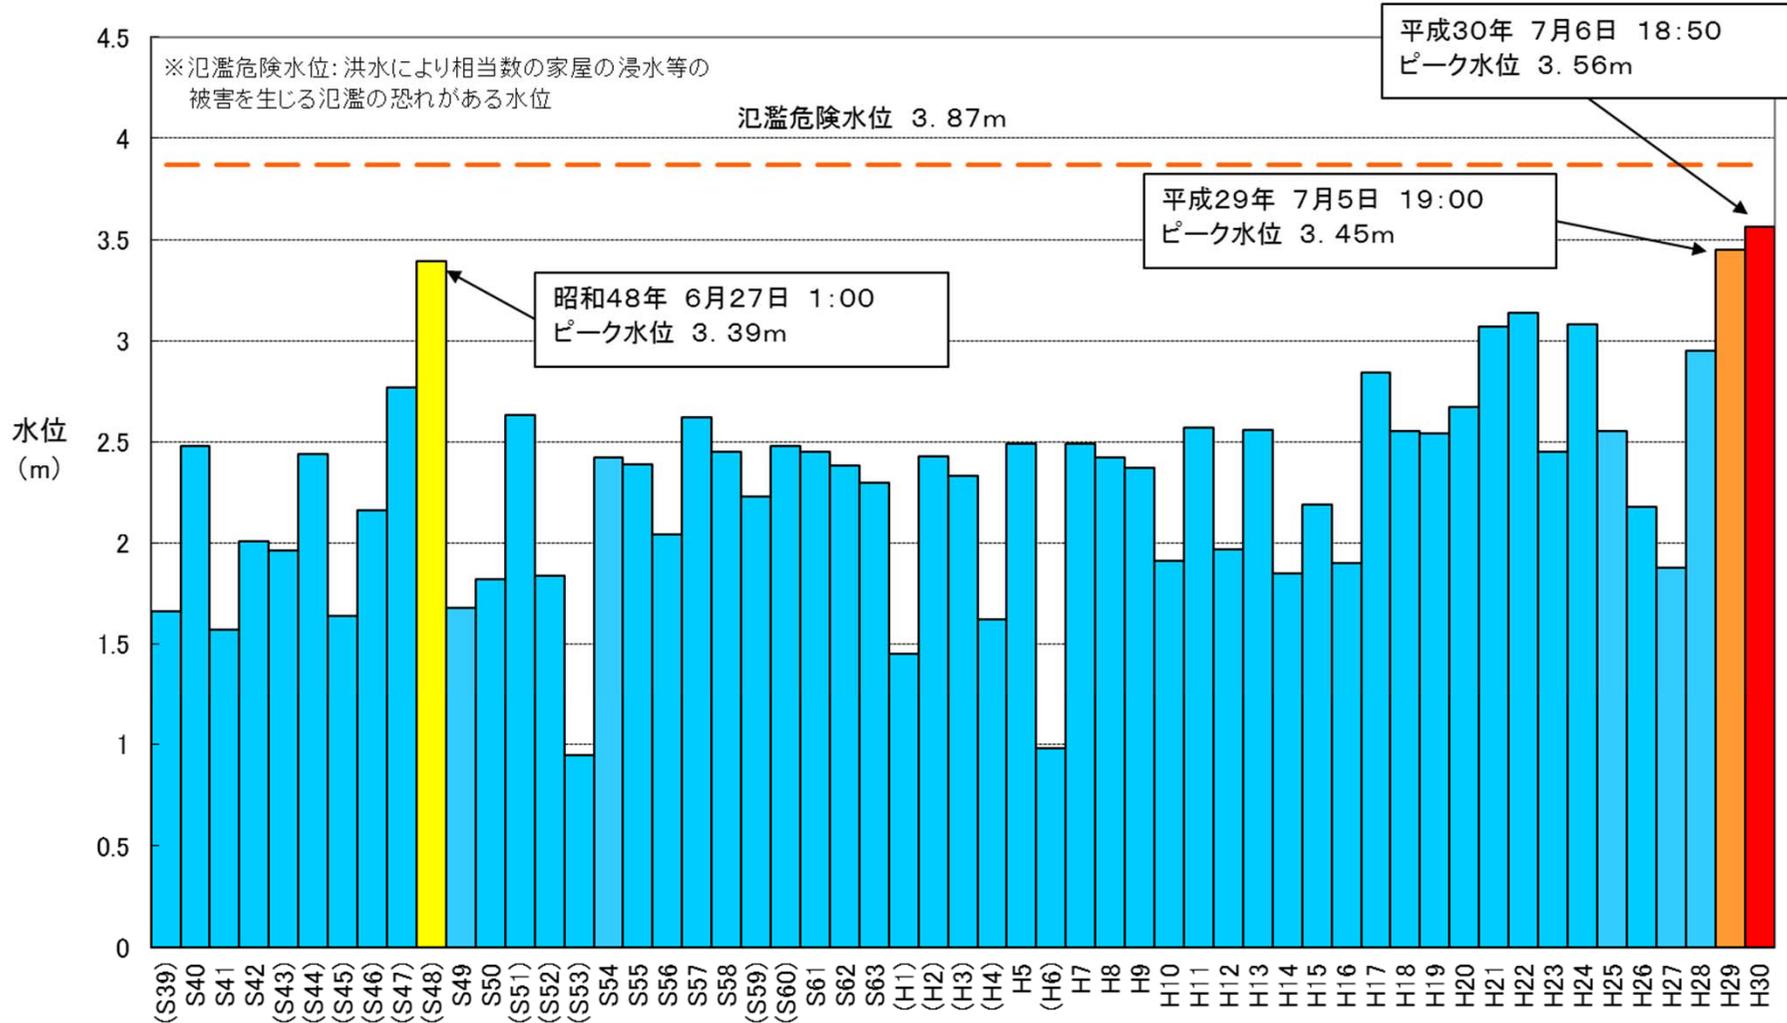
支川佐田川（金丸橋水位観測所）における年最高水位比較図

支川佐田川（金丸橋(かなまるばし)水位観測所)において、7月6日18時50分に観測史上最高水位（3.56m）を記録しました。

※金丸橋水位観測所 所在地：佐田川2.35km地点（朝倉市金丸） 零点高：T. P. 15.49m

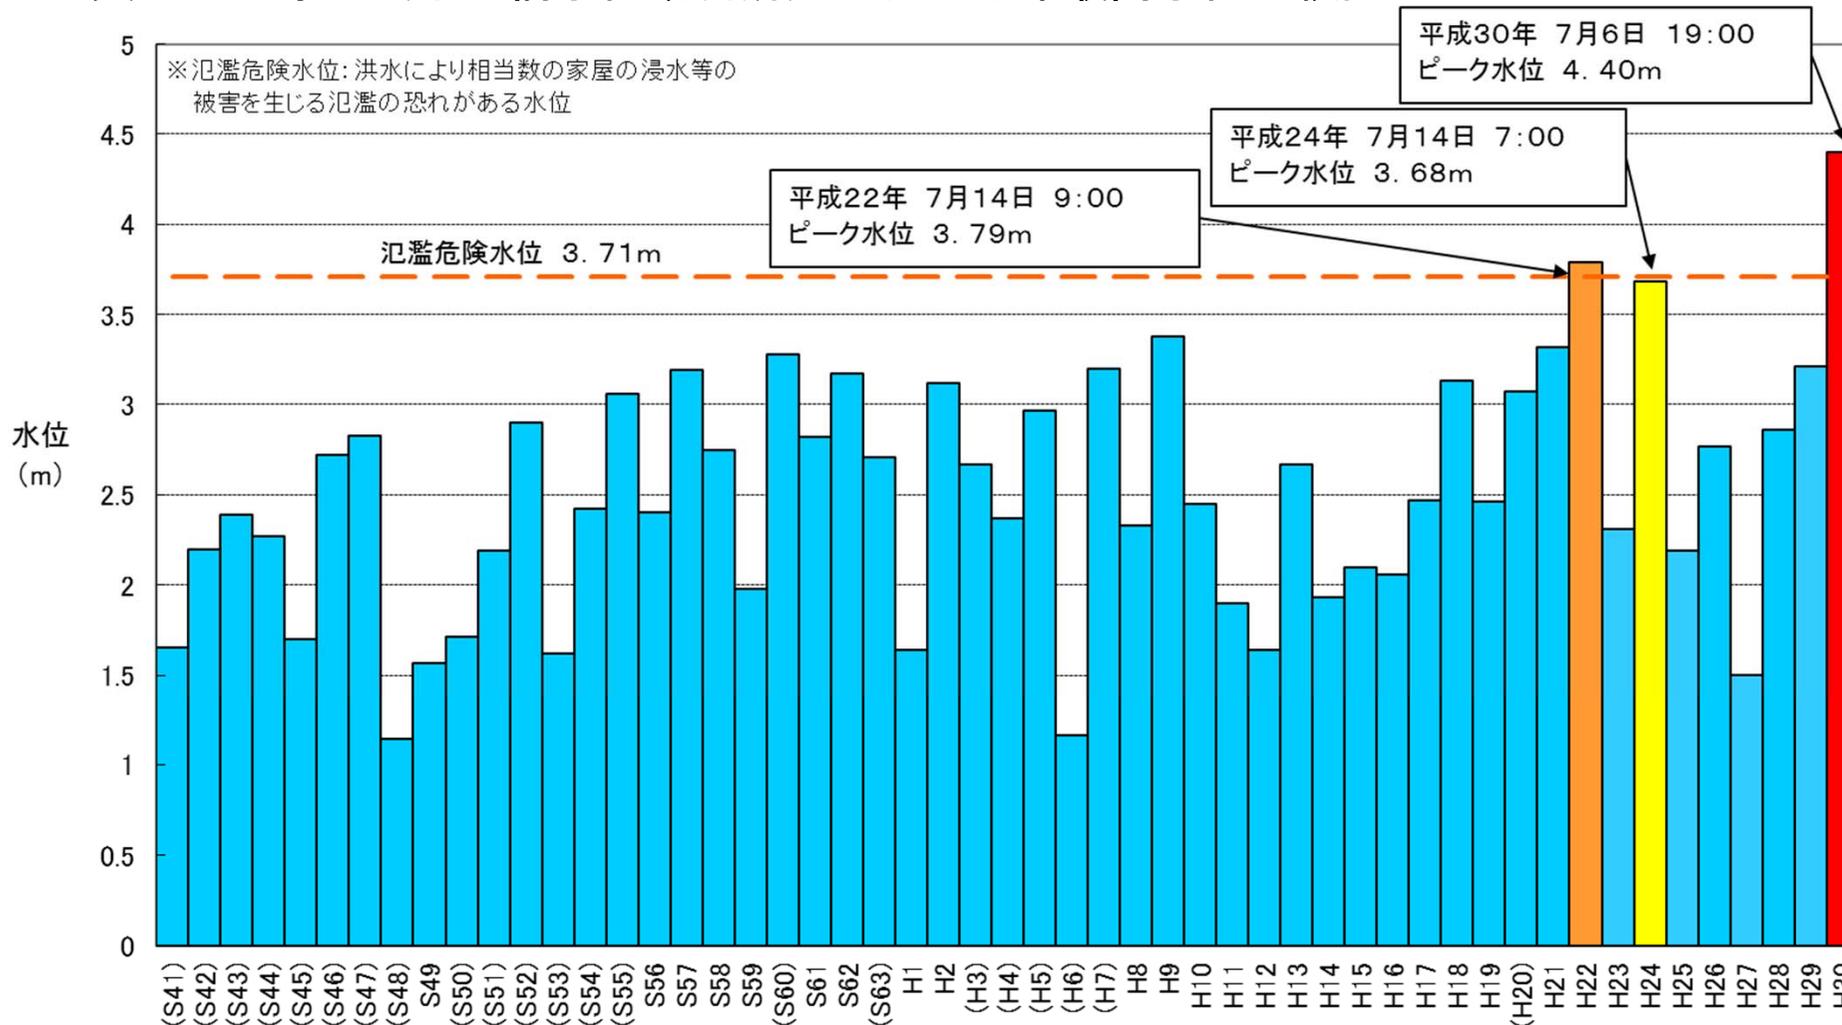
支川小石原川（栄田橋水位観測所）における年最高水位比較図

支川小石原川（栄田橋(さかえだばし)水位観測所)において、7月6日19時00分に観測史上最高水位（4.40m）を記録しました。

※栄田橋水位観測所 所在地：小石原川3.24km地点（福岡県三井郡大刀洗町栄田） 零点高：T.P. 13.29m

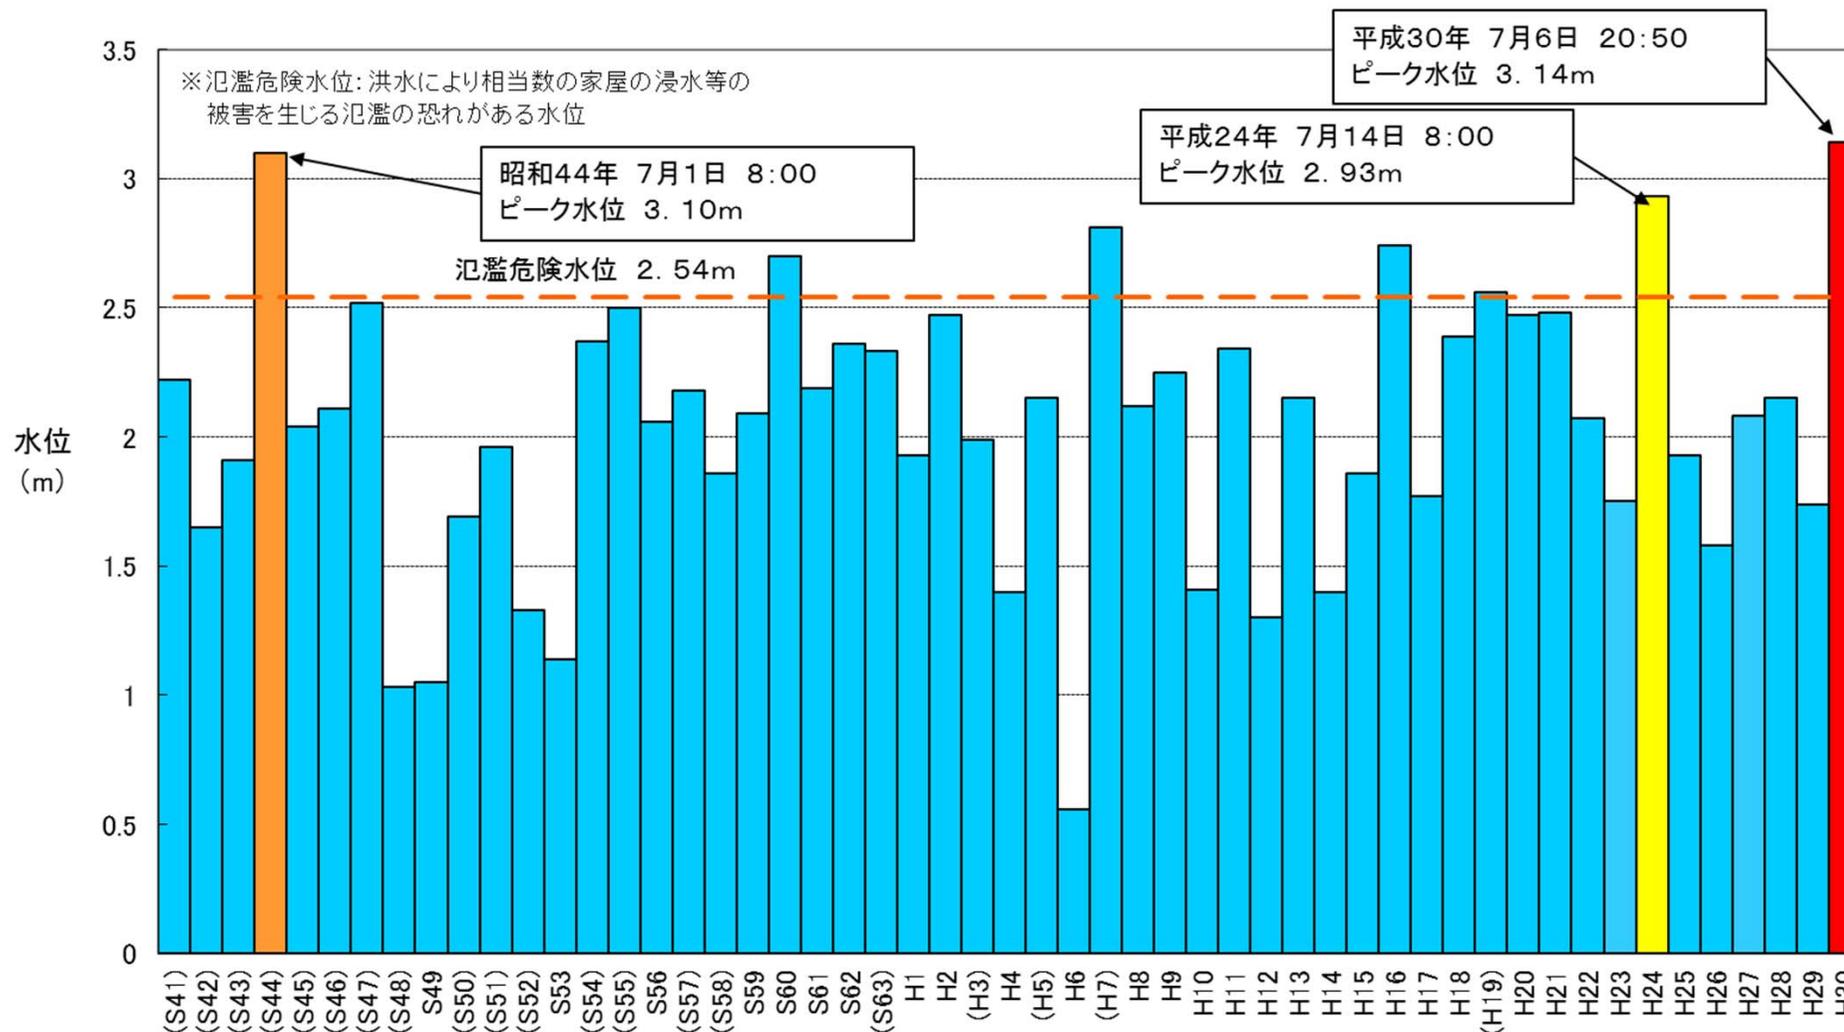
支川巨瀬川（中央橋水位観測所）における年最高水位比較図

支川巨瀬川（中央橋(ちゅうおうばし)水位観測所)において、7月6日20時50分に観測史上最高水位(3.14m)を記録しました。

※中央橋水位観測所 所在地: 巨瀬川9.98km地点(久留米市田主丸町田主丸) 零点高: T. P. 15.19m

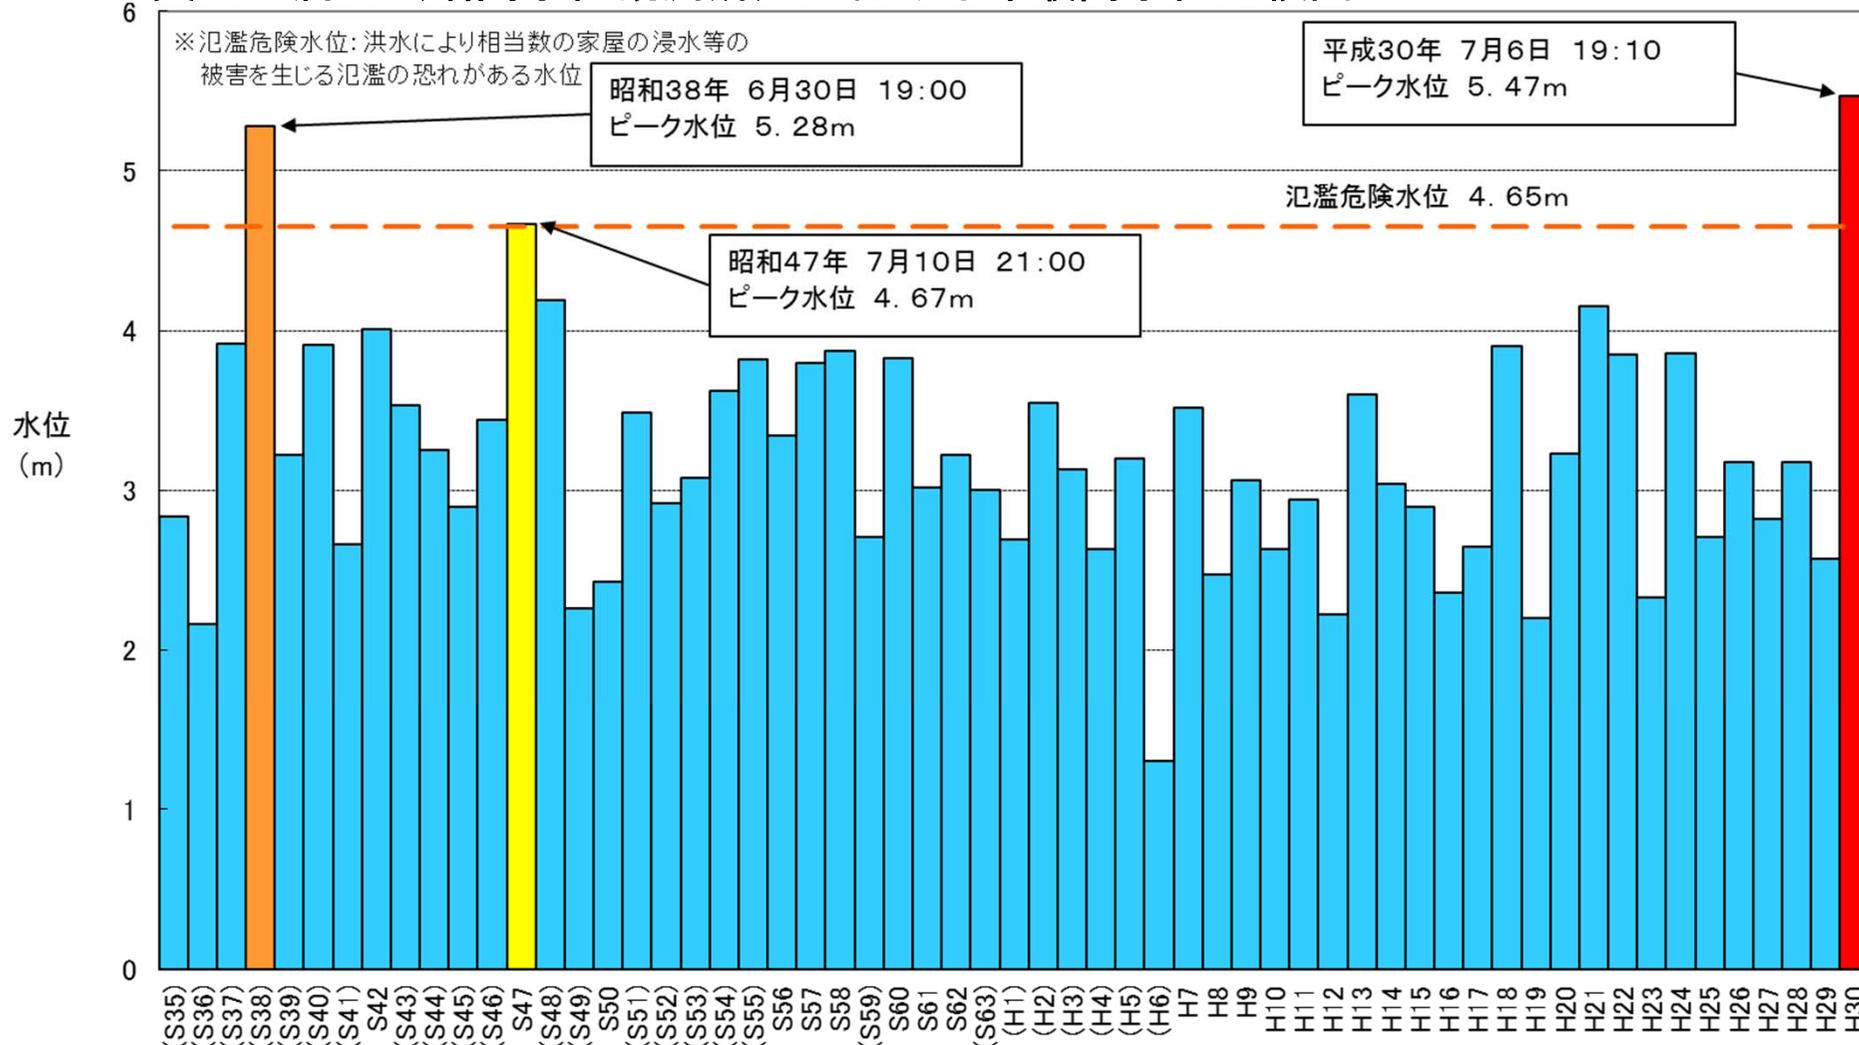
支川宝満川（端間水位観測所）における年最高水位比較図

支川宝満川（端間（はたま）水位観測所）において、7月6日19時10分に観測史上最高水位（5.47m）を記録しました。

※端間水位観測所 所在地：宝満川7.93km地点（福岡県小郡市福童） 零点高：T. P. 6.76m
