筑後川水系における平成30年7月豪雨の概要

(最 終 報)

九州地方整備局
筑後川河川事務所

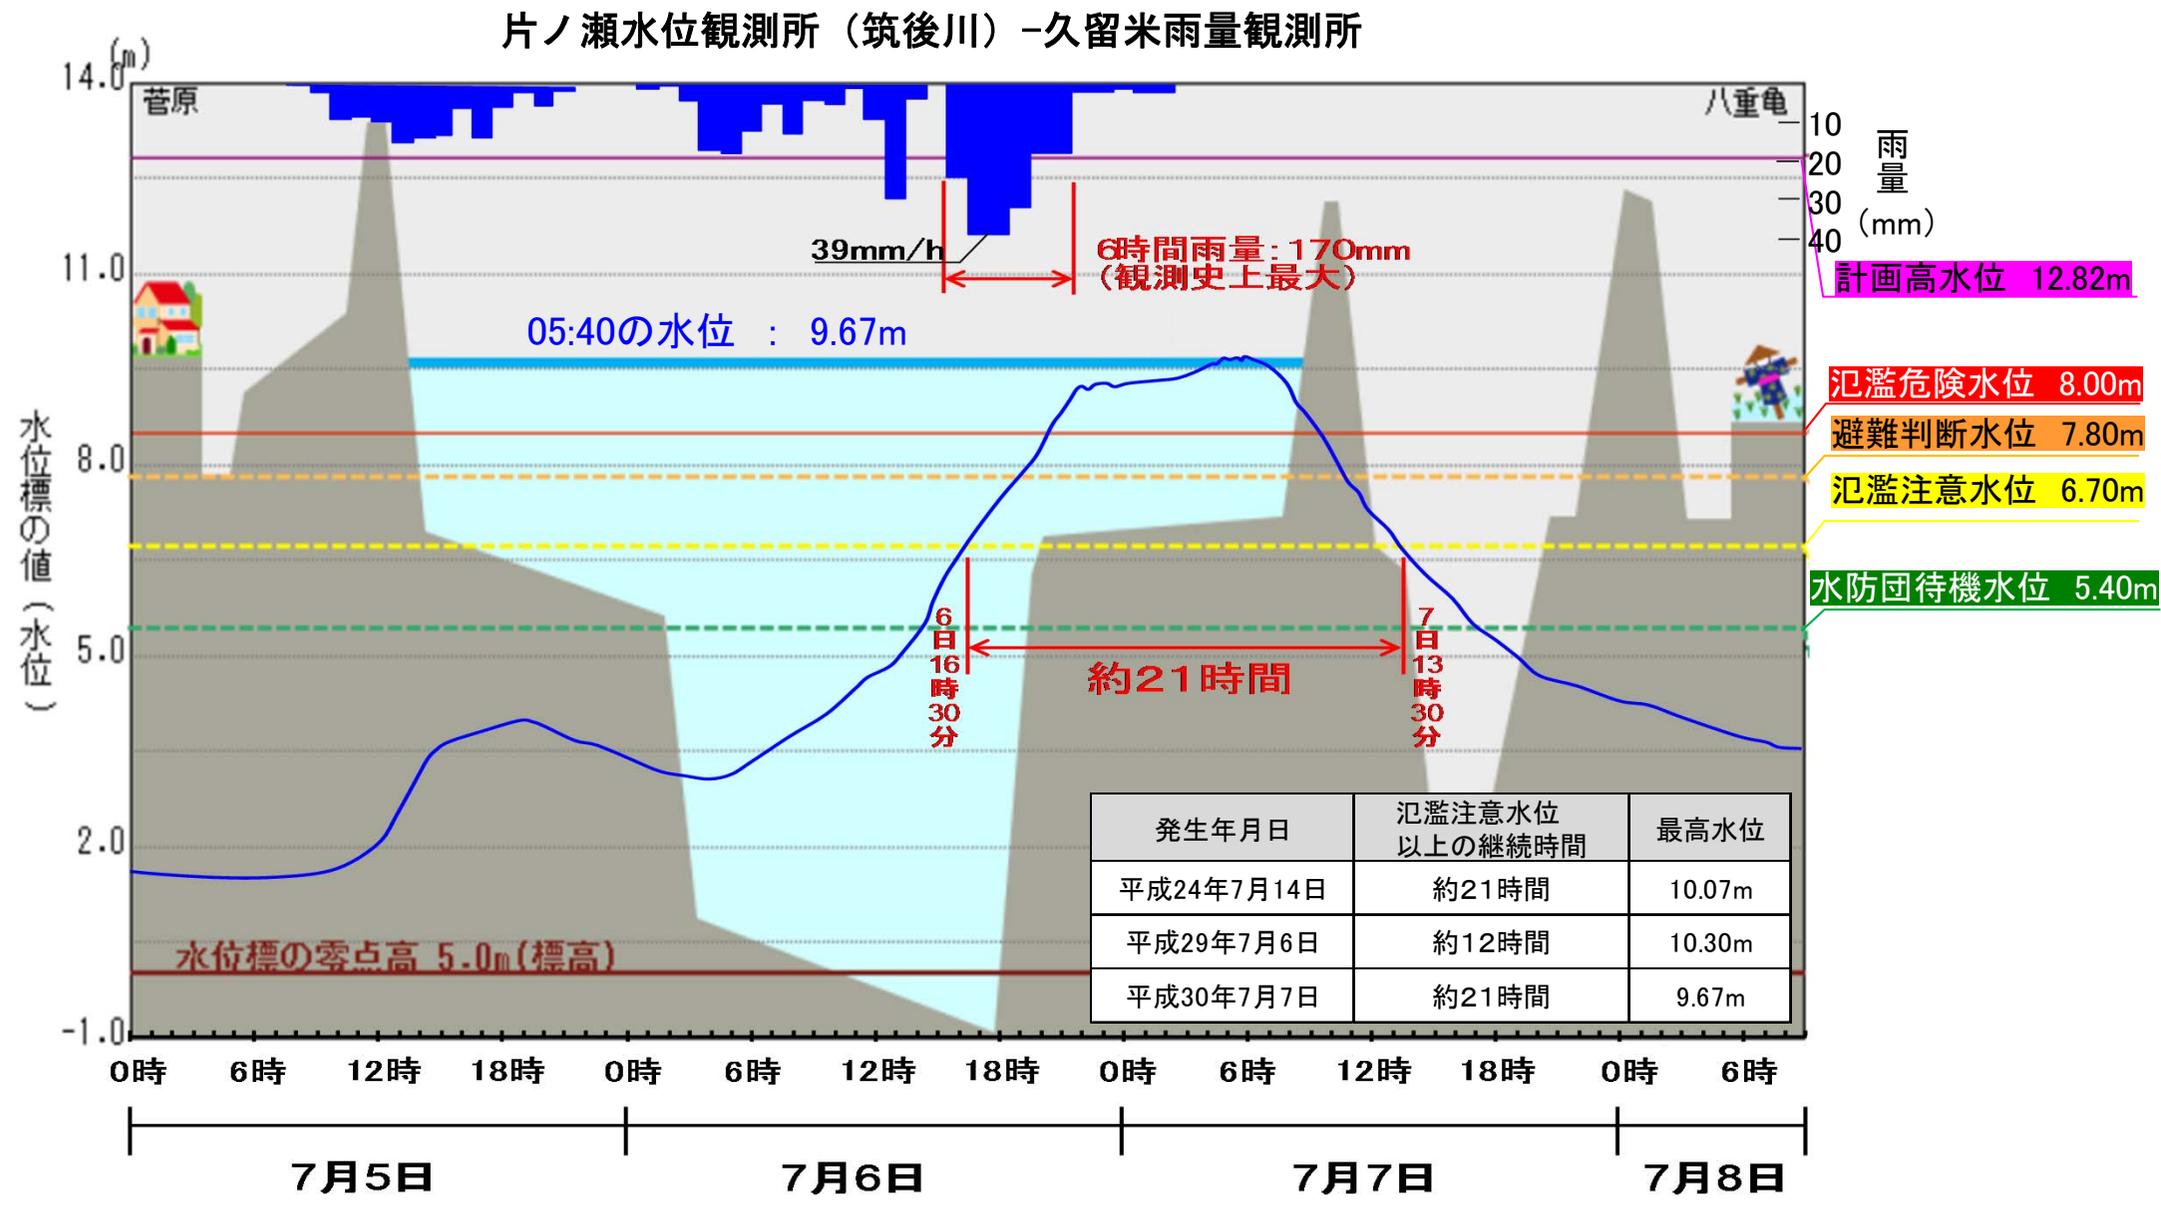
久留米市内の片ノ瀬水位観測所では、氾濫注意水位を超えた時間が約21時間となり、平成24年7月以降としては、高い水位が最も長時間に及んだ洪水でした。

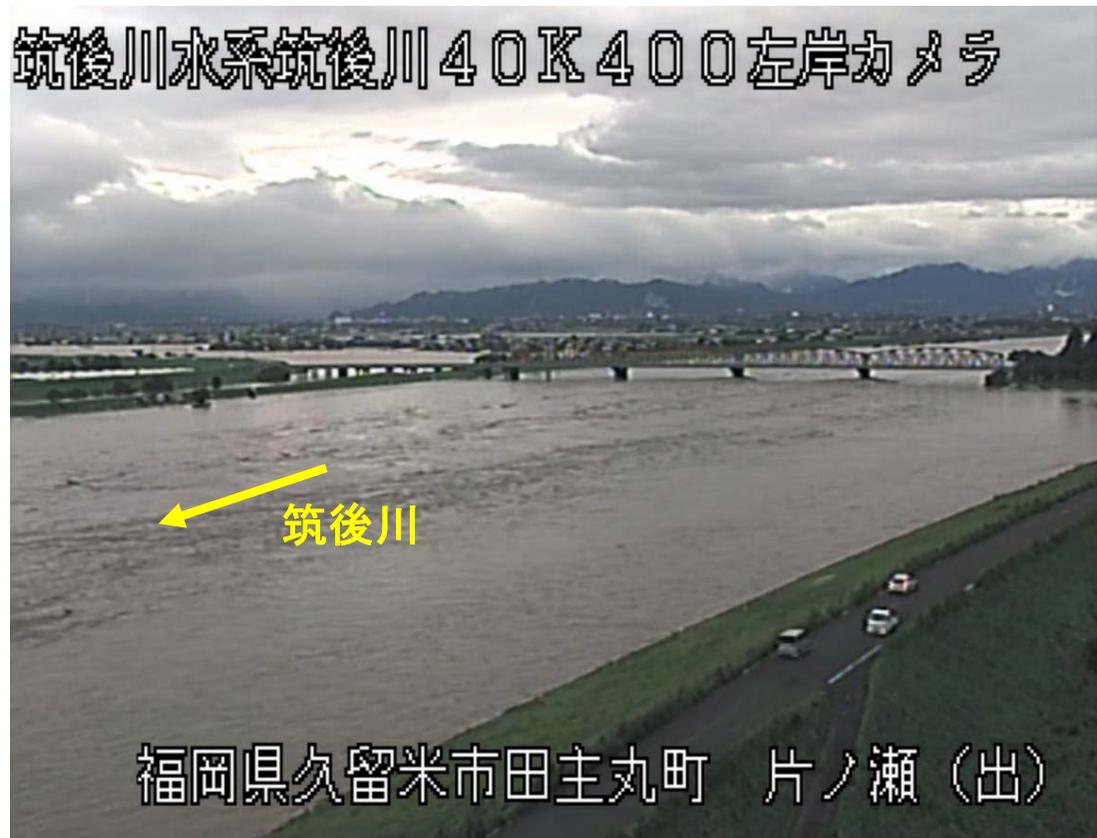
片ノ瀬水位観測所の最高水位(9.67m)
福岡県久留米市田主丸町菅原地先
(平成30年7月7日 5時40分時点)

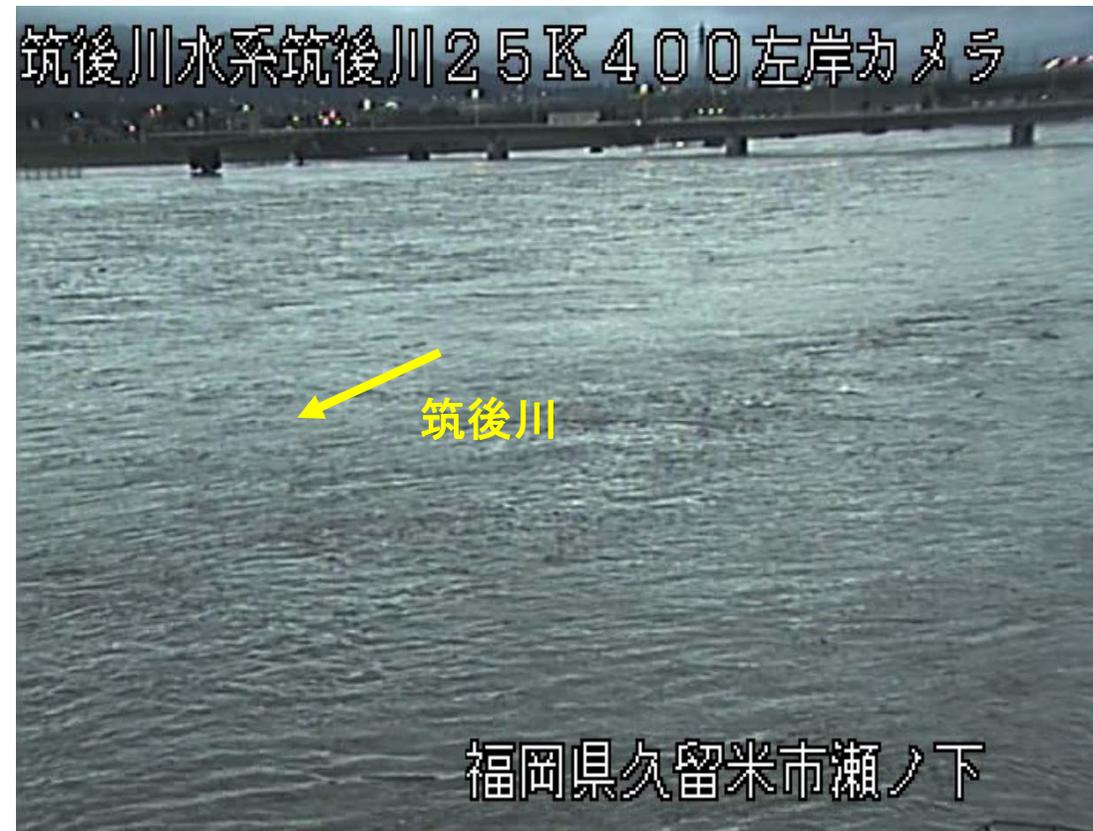
瀬ノ下水位観測所の最高水位(6.26m)
福岡県久留米市瀬ノ下地先
(平成30年7月7日 5時00分時点)

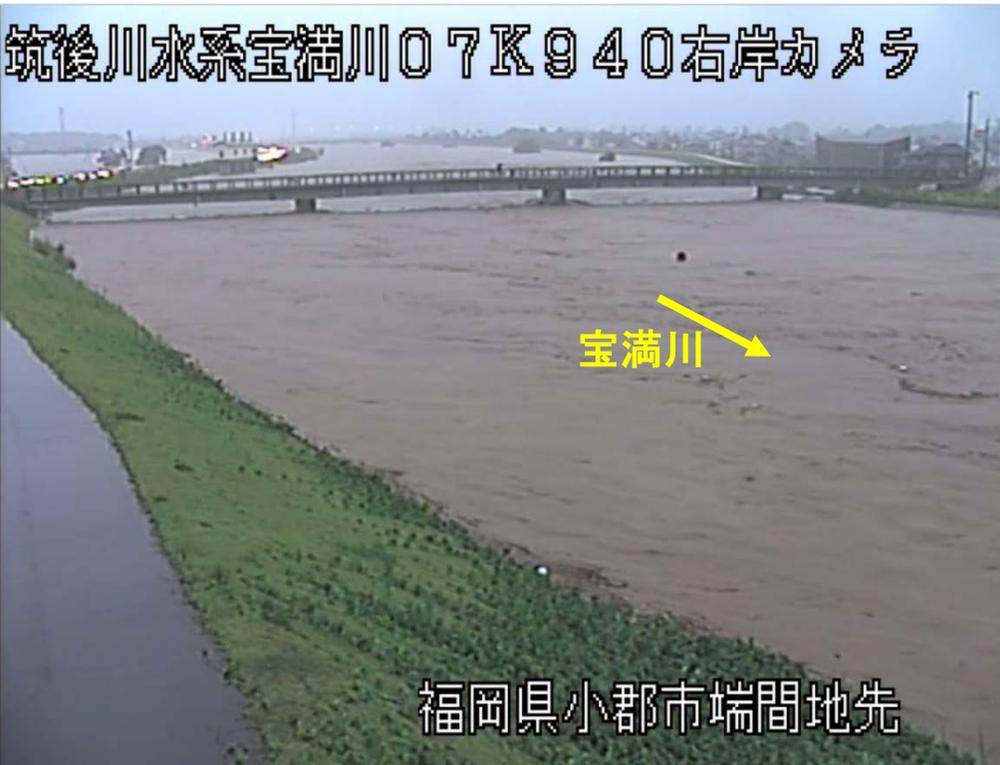
端間水位観測所の最高水位(5.47m)
福岡県小郡市端間地先
(平成30年7月6日 19時10分時点)

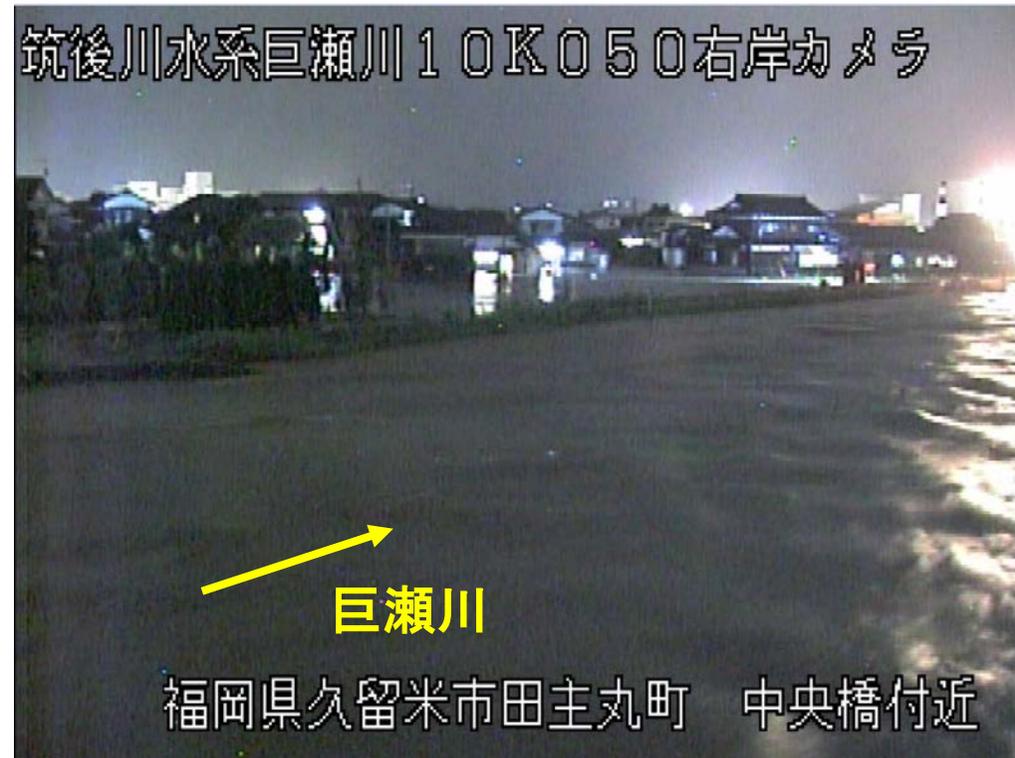
中央橋水位観測所の最高水位(3.14m)
福岡県久留米市田主丸地先
(平成30年7月6日 20時50分時点)

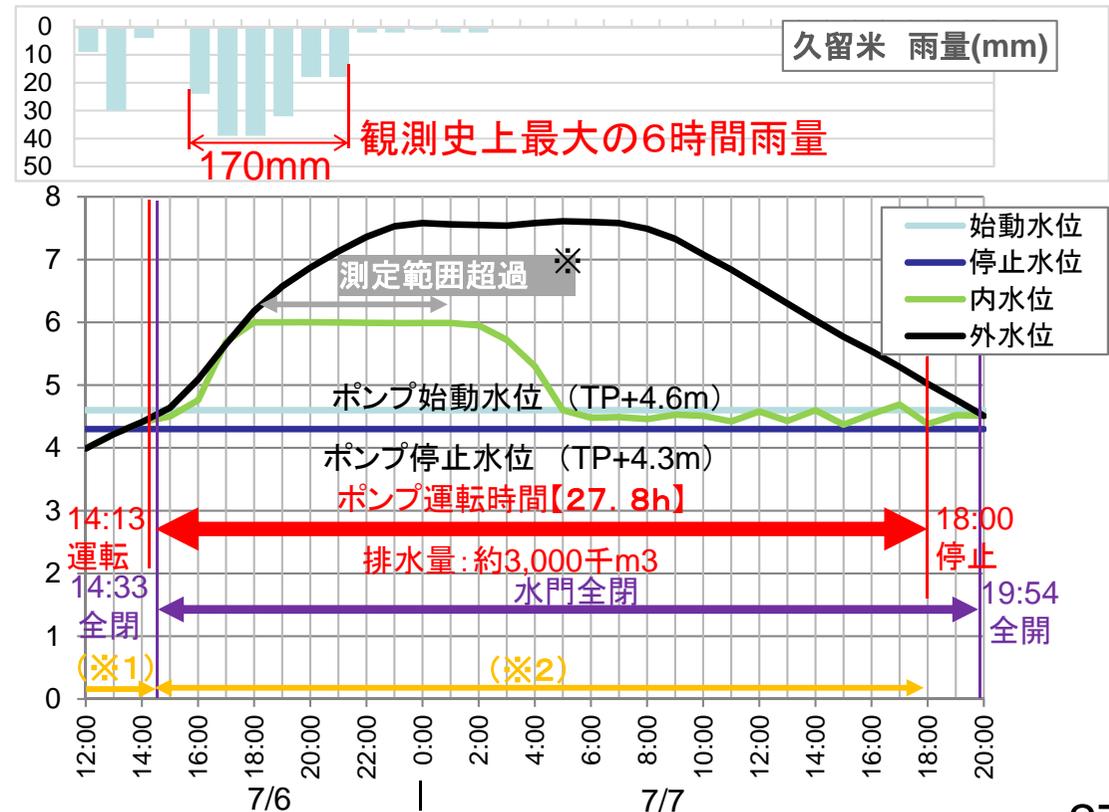
古賀坂排水機場 水位一運転状況

- ・ 順流の場合はゲートを開け、逆流してくればゲートを閉める。 ※1
- ・ 水門を閉めている間はポンプを稼働。 ※2
- ・ 水門を開けていても浸水被害軽減の効果があつた場合はポンプ稼働を続ける。 ※3

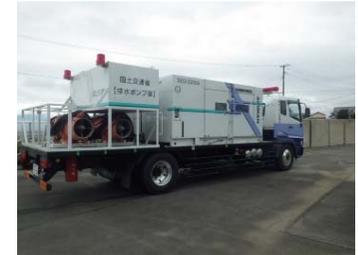
排水ポンプ車

○筑後川	右岸	4k640	大川市大野島大角地区	(排水量 60m ³ /分)
○筑後川	右岸	35k580	久留米市北野町鳥巢地区	(排水量 60m ³ /分)
○早津江川	左岸	2k700	佐賀市川副町大詫間地区	(排水量 30m ³ /分)
○巨瀬川	左岸	9k400	久留米市田主丸町田主丸地区	(排水量 60m ³ /分)
○佐田川	左岸	0k380	大刀洗町床島地区	(排水量 30m ³ /分)
○佐田川	左岸	0k720	朝倉市長田地区	(排水量 30m ³ /分)

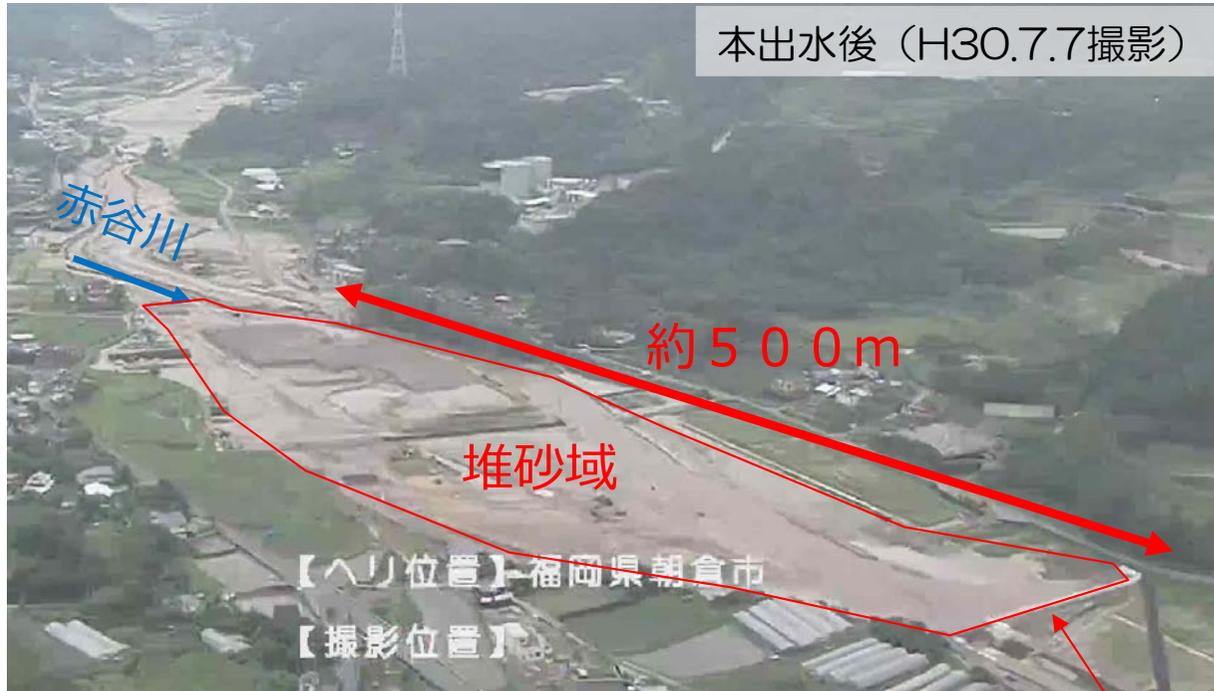
1号土砂止め工

約17,000m³を捕捉する効果を発揮

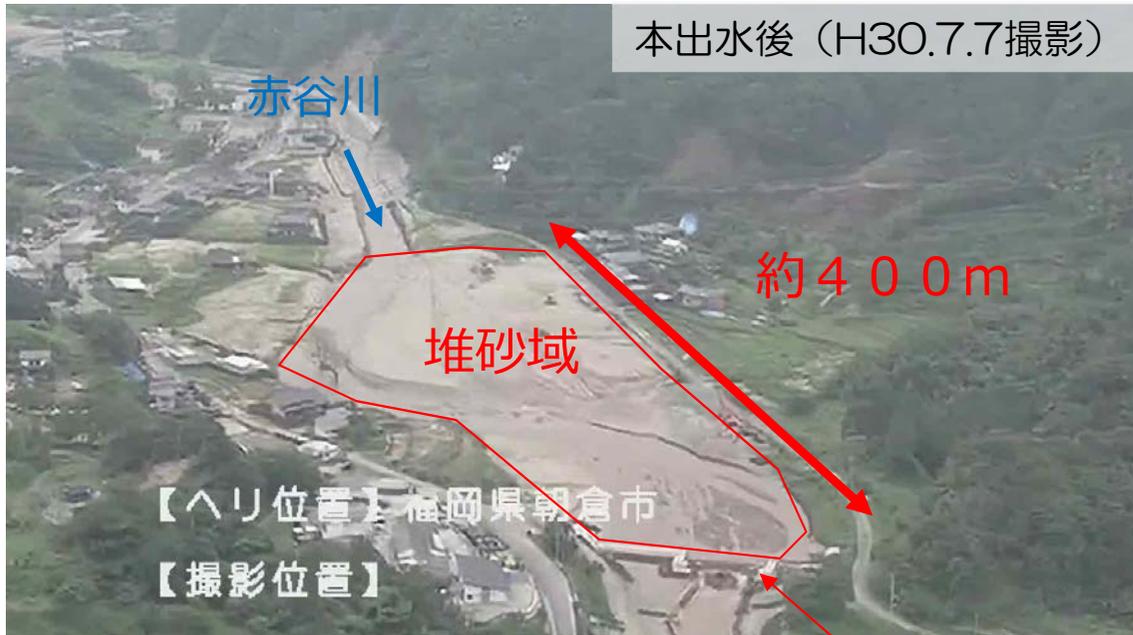
2号土砂止め工

約12,000m³を捕捉する効果を発揮

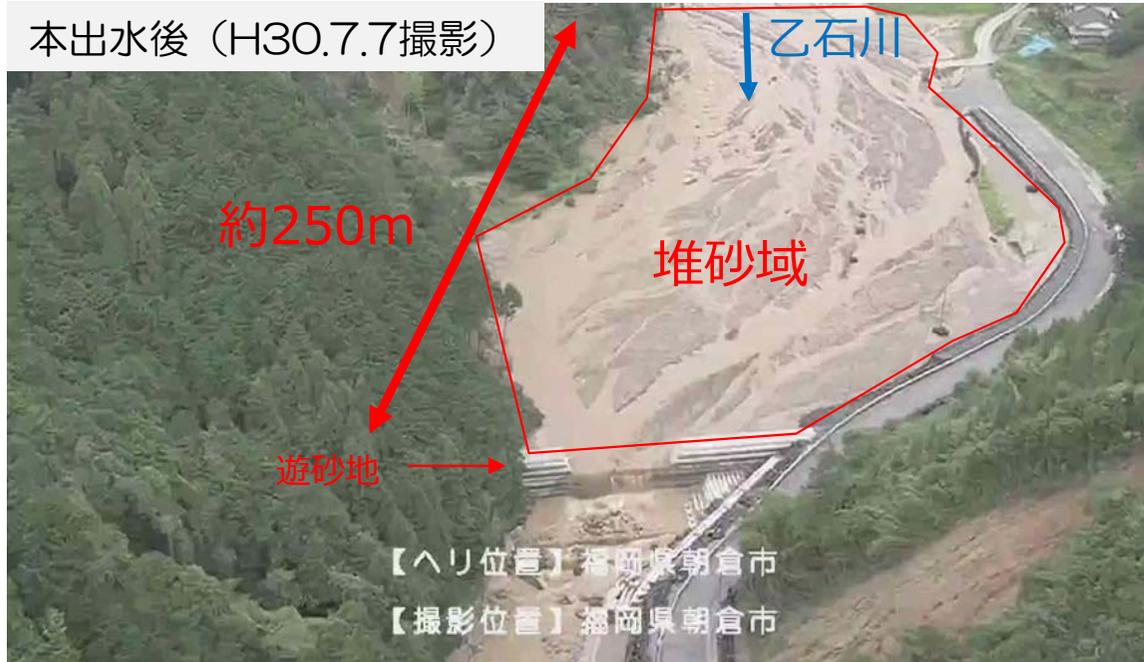
本出水後 (H30.7.7撮影)

約14,000m³を捕捉する効果を発揮

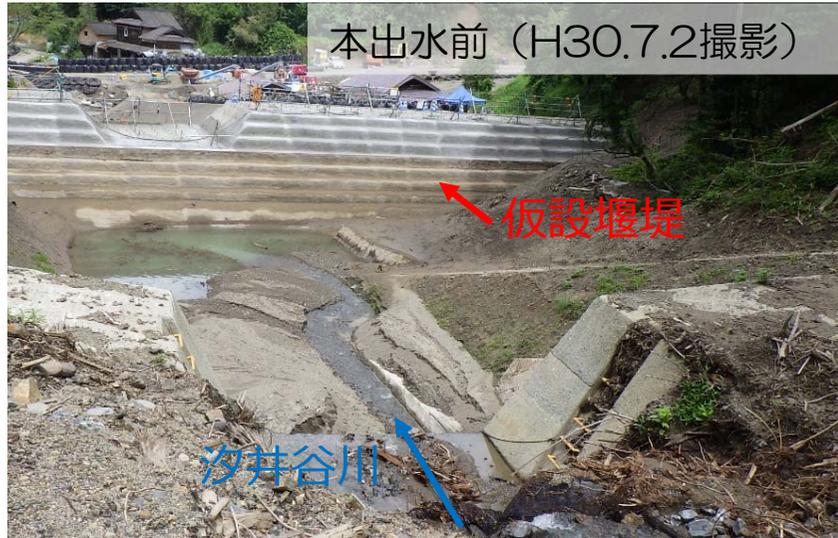
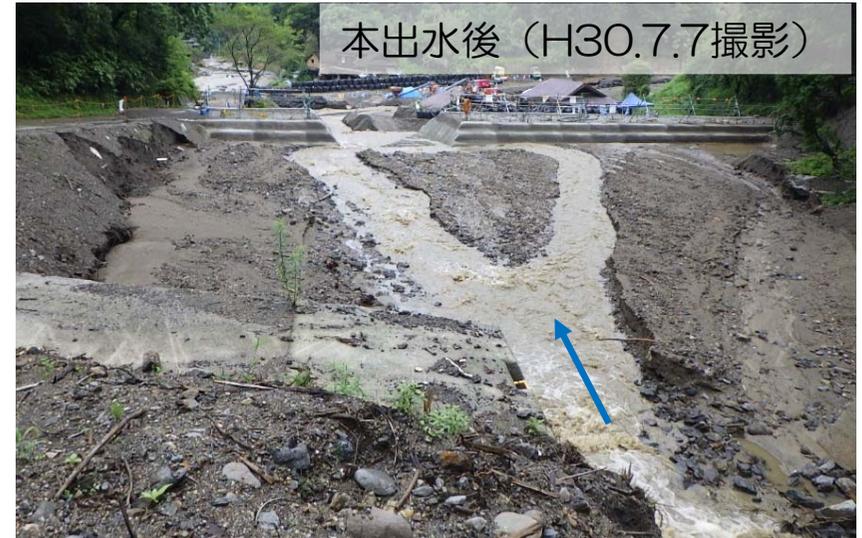
●汐井谷川仮設堰堤

本出水後、約2,800m³を捕捉

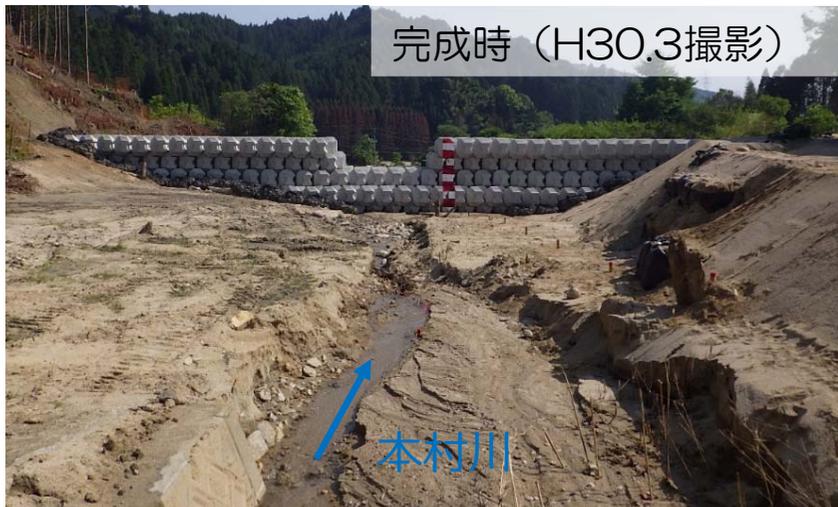
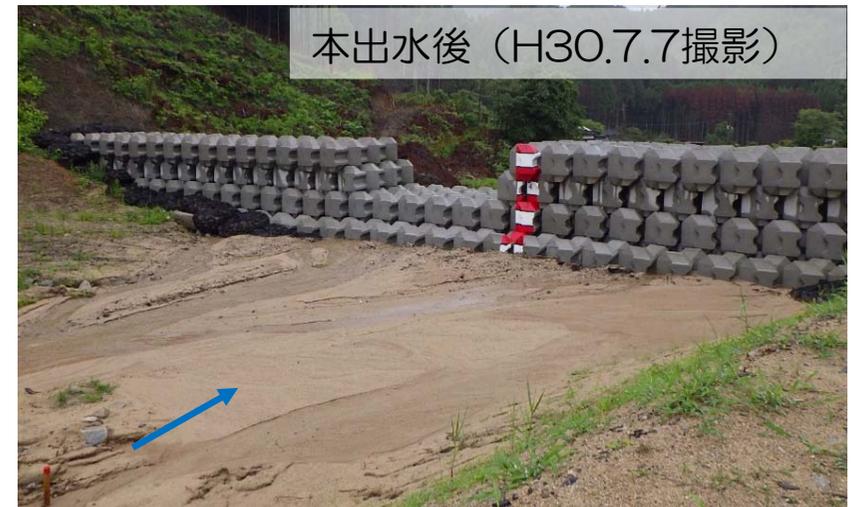
●本村川土砂捕捉施設

本出水後、約500m³を捕捉

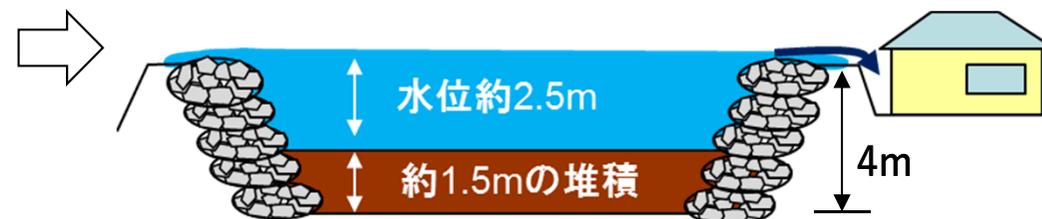
最下流の1号土砂止工より下流へ土砂が流出・堆積したと仮定すると、下流の東林田地区では応急復旧後の河床が**約1.5m上昇**して、越水する可能性もありました。

越水していた可能性

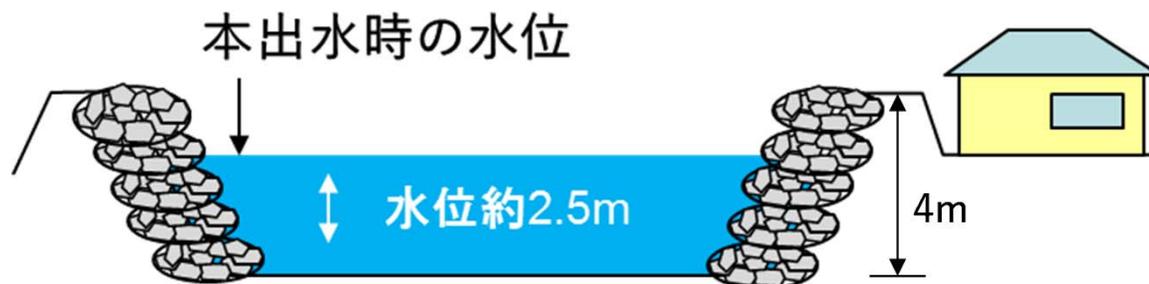
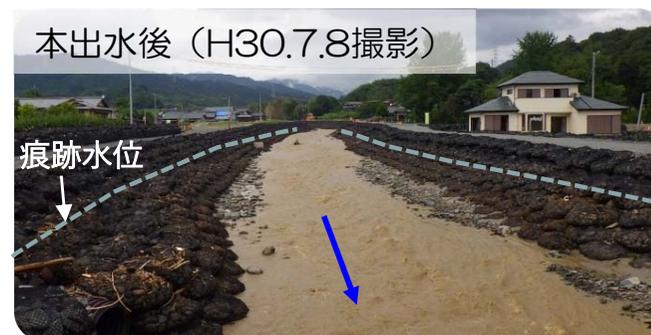
土砂止工等の効果により越水を防止

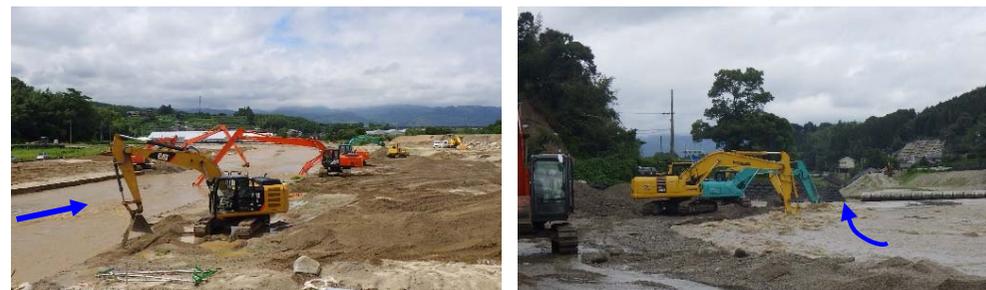
堆積土砂の除去状況

次の出水に備え、空き容量を確保するために、各仮設土砂止め工に堆積した土砂を緊急的に除去しています。
