線状降水帯による豪雨災害に伴う上空調査

令和7年8月7日～鹿児島県内において線状降水帯による豪雨災害が発生し、8月10日、防災ヘリ「はるかぜ」にて鹿児島県霧島市、始良市において、上空からの被災状況調査を実施し、発生メカニズム等の助言を頂いた。

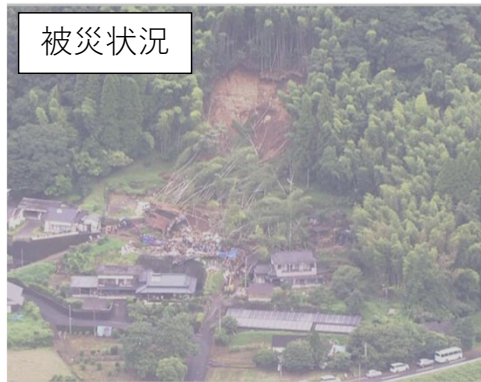
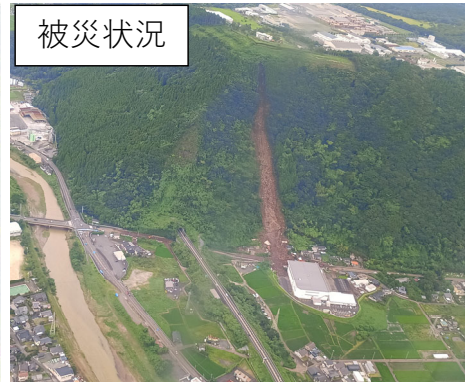
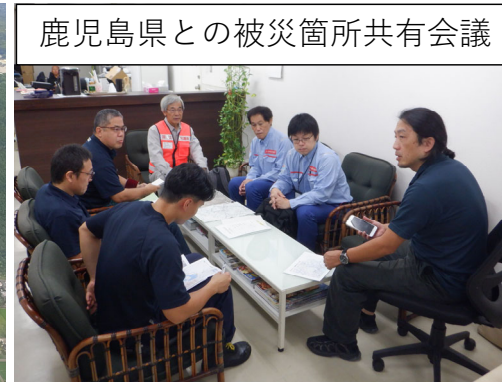
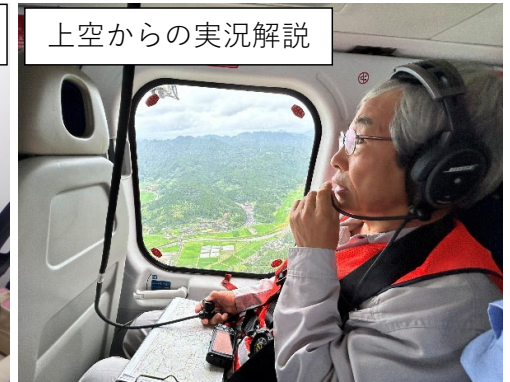
- 崩壊斜面の地質は、下部は国分層群に属する凝灰岩、礫層、軽石層、シルト層等の堆積層、その上位はルーズな安山岩、さらにシラスがのっていた。シルト層は割目が多くて湧水がみられ、崩壊はシルト層で起こり、上位の安山岩とともに崩壊し、崖錐堆積物を侵食しながら流下していた。
- 始良市蒲生町の崩壊斜面も竹林であり、国分層群の地層内の湧水が崩壊に関係し、桜島サービスエリアと同様の発生メカニズムと考えられる。
