## 線状降水帯による豪雨災害に伴う上空調査

令和7年8月7日～11日、鹿児島県内、熊本県内において線状降水帯による豪雨災害が発生し、8月10日、16日、防災ヘリ「はるかぜ」にて熊本県天草市において上空からの被災状況調査を実施し、発生メカニズム等の助言を頂き、首長への報告を行った。

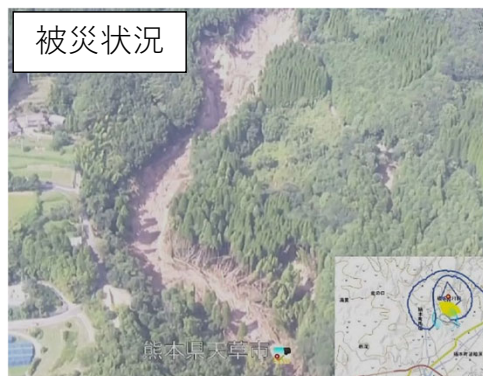
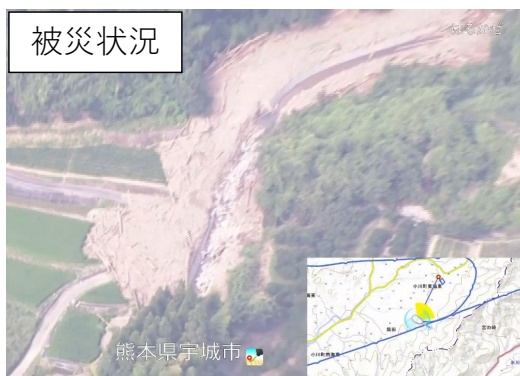
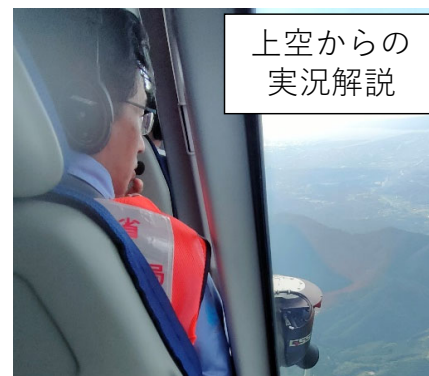
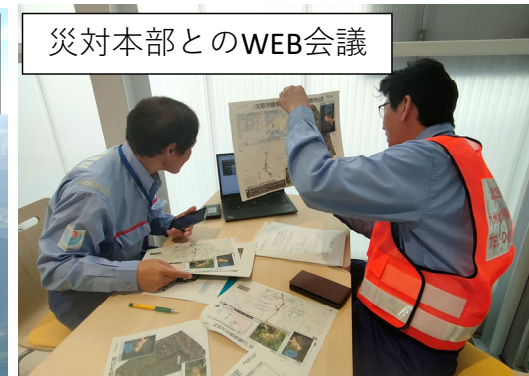
- 土砂崩壊については、谷筋の両脇から立木が吸い込まれるように流れている状況である。
- 崩壊始点から終点（別図の「下流住居(想定)」までの勾配が概ね10度であり、その先（集落まで）が15度と緩勾配であることを事前に確認した上で現場に入った。  
崩落先端はヘリから見た状況ではフラットで流木が流されるにはエネルギーが足りなくて止まったと思われる。
