国道10号 路肩崩壊

・鹿児島県霧島市野久美田地区において、8月7日からの大雨により、路肩崩壊が発生。現地状況の詳細な把握及び応急対策等の検討のため、TEC-FORCEアドバイザーを派遣し現地調査及び助言等をいただいた。

●TEC-FORCEアドバイザーによる現地診断(令和7年8月8, 10, 11, 12日)

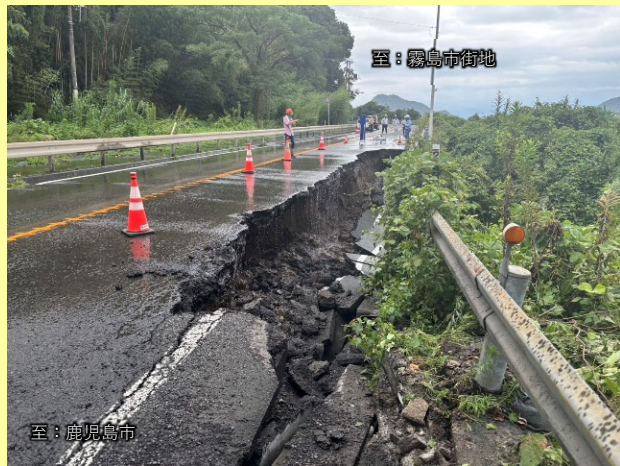
被災状況

- ・斜面からの湧水が恒常的にあり、非常に多い。今回の被災は、豪雨により斜面からの湧水が増加、道路上を横断し、路肩を越えて盛土側に流れ路肩付近の盛土が流出・崩壊したものである。
- ・対策工において、斜面側からの湧水を既設横断水路等で処理し、道路側へ流さないことが重要である。また、道路崩壊面からの地下水があるため、擁壁等では背面の排水対策を十分に考慮する必要がある。
- ・湧水が恒常的にある箇所のため、崩壊斜面上部の状況も確認しておいた方が良い。
- ・応急対策については、単粒碎石による埋戻、単粒碎石を詰めた大型土嚢による土留を行い、大型土嚢背面に吸出防止材を設置することにより、崩壊面からの湧水処理及び道路表面の流水について対応可能と考える。
- ・本復旧対策については、まず斜面からの湧水処理が重要。道路を横断させないよう確実に歩道端で集水し、既設横断暗渠等で海側に流すことが重要と考える。
