新しい浦島橋うらしまばしが平成29年度中に完成します

国道208号 浦島橋架替事業

うらしま ばし 浦島橋架替事業 延長730m

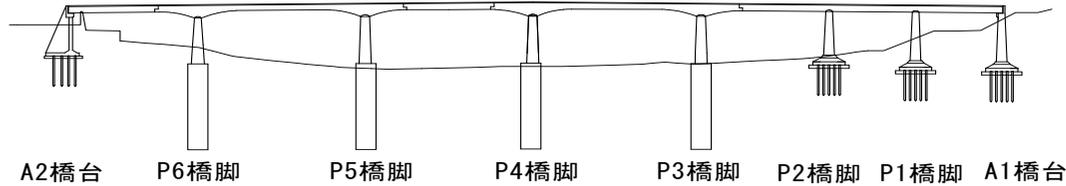
【橋梁側面図】

(現在の浦島橋) 橋脚6本

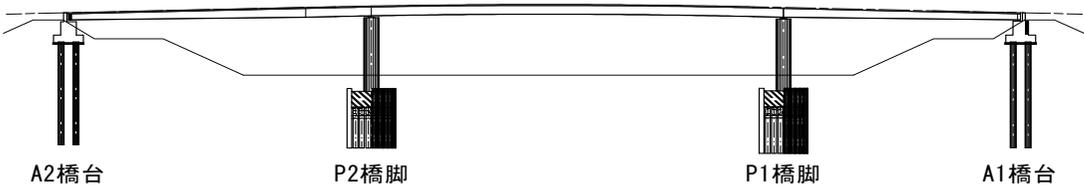
(新しい浦島橋) 橋脚2本

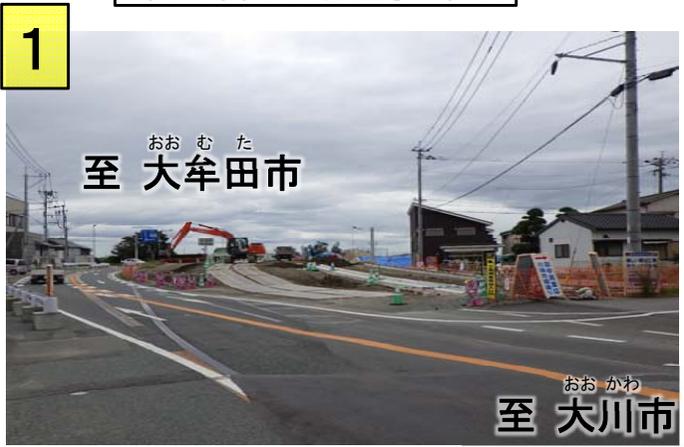
やながわ 柳川市側 舗装工事の状況

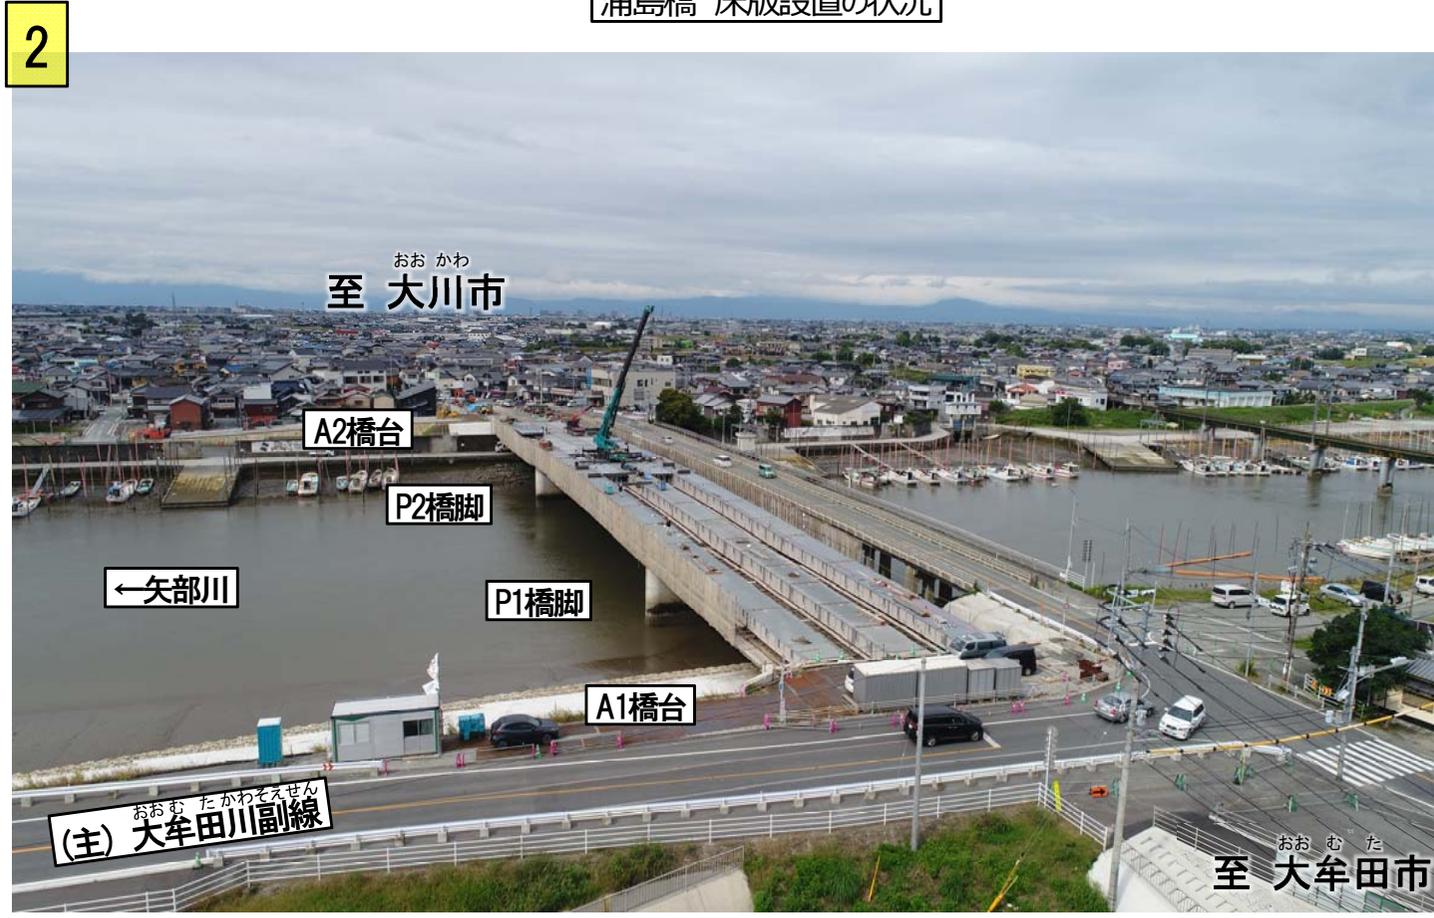
うらしまばし しょうばん 浦島橋 床版設置の状況

- 矢部川に架かる国道208号浦島橋うらしまばしは、昭和31年に架設されてから60年以上経過し、橋の損傷や老朽化が著しい状態です。また、車道幅員が狭く、前後の区間に歩道がないなど交通安全上の課題もあります。
- 福岡国道事務所は、平成30年度の完成を目標に平成20年度より新しい橋への架替工事を進めてきました。今般、出水期での施工を可能とする架設工法等を導入することにより、平成29年度中に新しい浦島橋が完成し通行できる見通しとなりました。
- 現在、橋梁部の床版設置工事や前後区間の舗装工事に着手しており、今後、浦島橋架設完了後、舗装工事を進めていく予定です。
- 今回の開通により、より安全な橋へと生まれ変わるだけでなく、浦島橋を利用する車両や、歩行者、並びに自転車利用者に対して安全で快適な道路空間が確保されます。

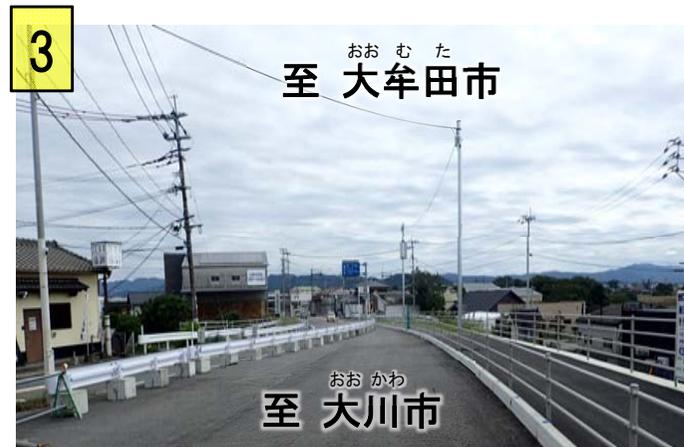
みやま市側 舗装工事の状況

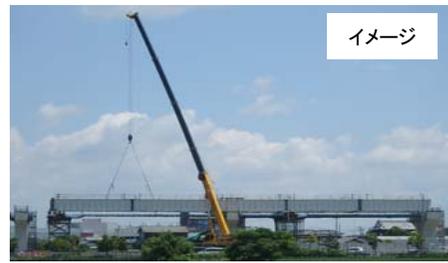
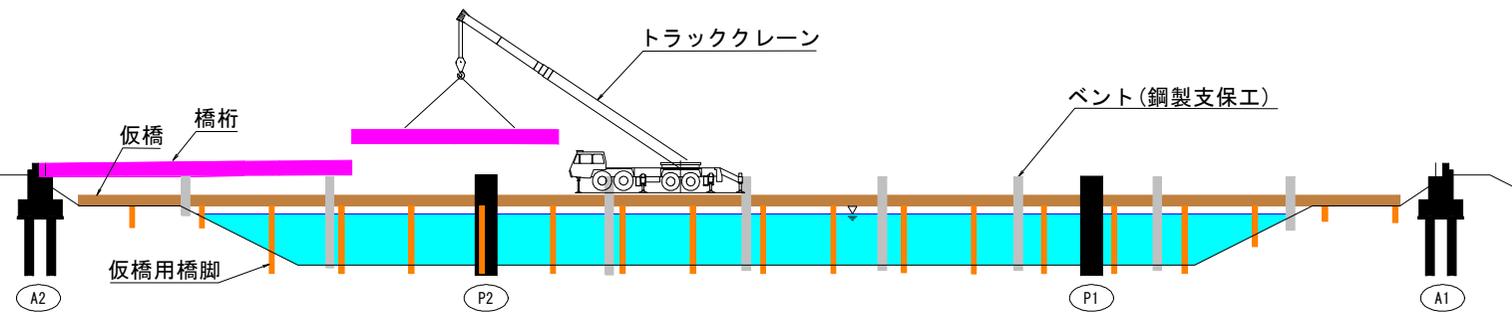
クレーン架設工法(トラッククレーンベント架設工法)

クレーン架設では、仮橋が必要となり、多数の仮橋用橋脚や橋梁を支える、ベントが川の流れを阻害。

- 当初、一般的なクレーン架設での工法を検討していたが、矢部川内での施工が伴う工法であり川の流れを阻害するため、出水期(6月～9月)の施工においては、工事工程が著しく制限される。
- 川の流れを阻害しない工法を採用するには、橋桁を組み立てる広い施工ヤードが必要となるが、^{おくりだし}地元の協力が得られ施工ヤードの確保ができたため、川の流れに影響を与えない送出工法の採用が可能となった。

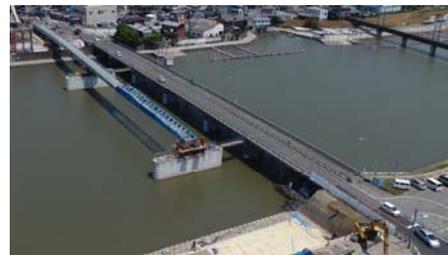
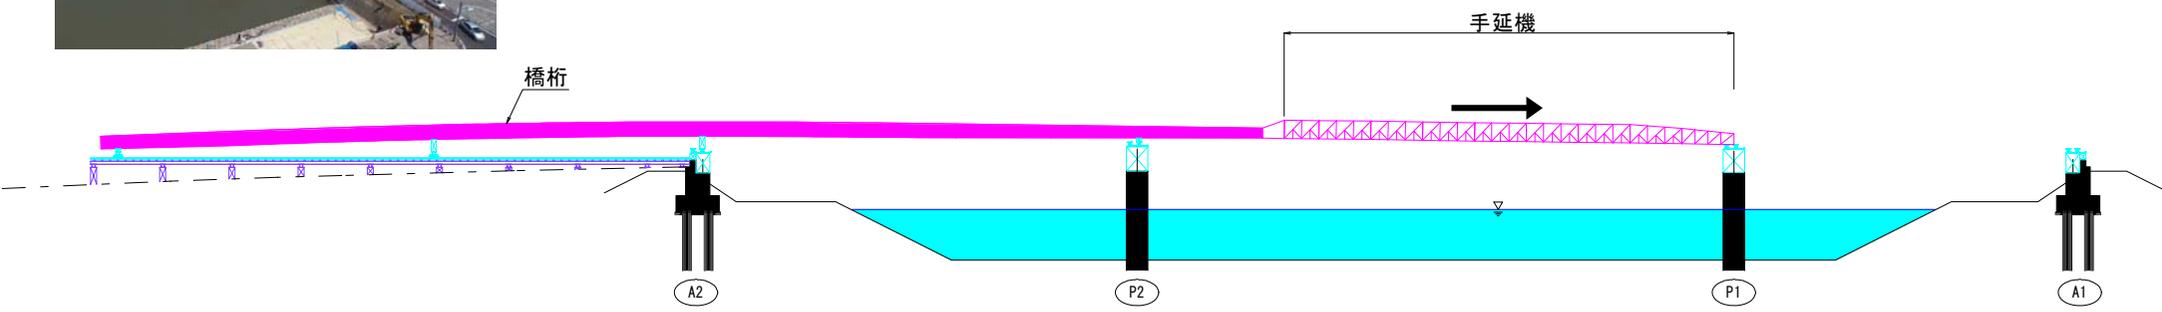
^{おくりだし}送出工法(手延式送出架設工法)

^{おくりだし}送出架設では、施工ヤードで橋桁を組み立て手延機を先端につけて橋桁を送り出すために川の流れに影響を与えない。

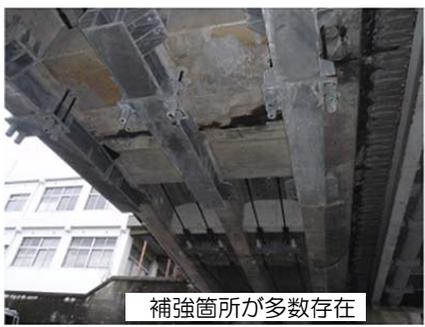
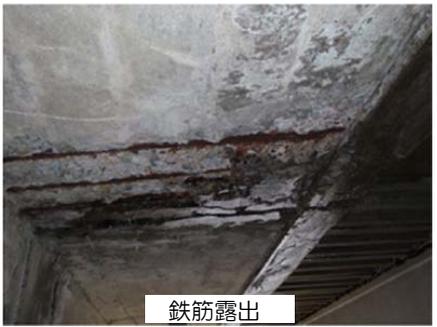
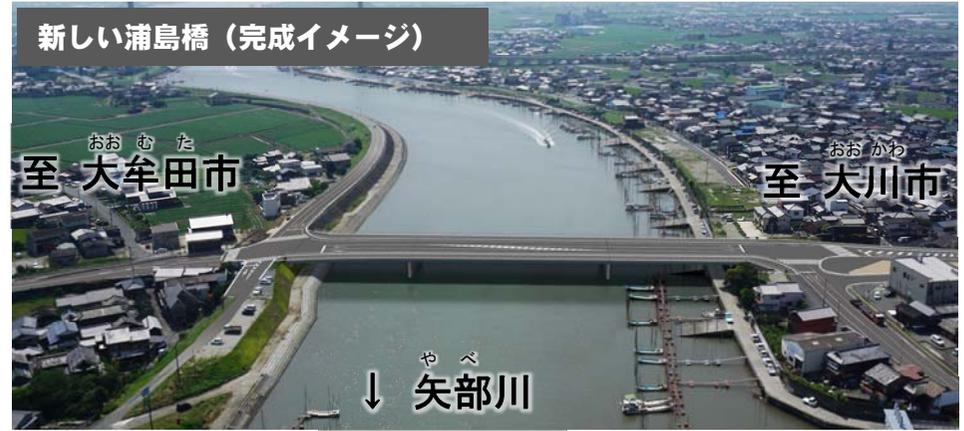
昭和31年に架設されて以来60年余り経過しており、橋の損傷が激しく、老朽化が進んでいます。

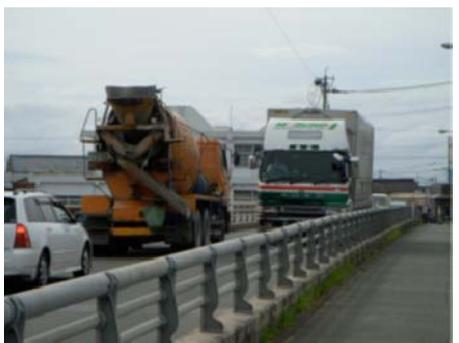
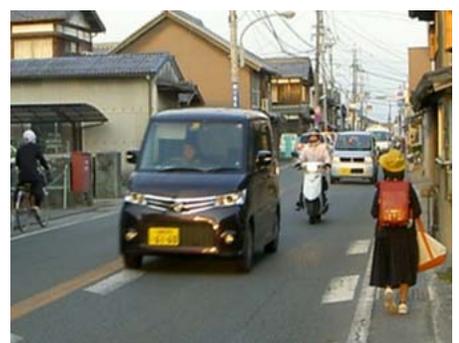
幅員が狭く大型車の離合が危険な状況にあり、交通の支障となっています。

歩道が整備されておらず安心な通行空間の確保ができていません。

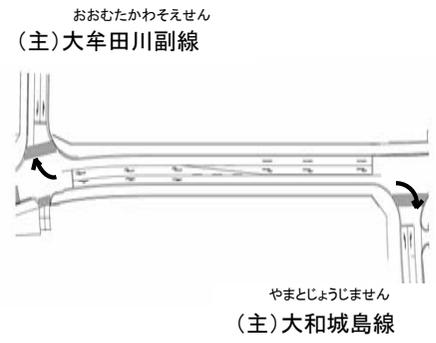
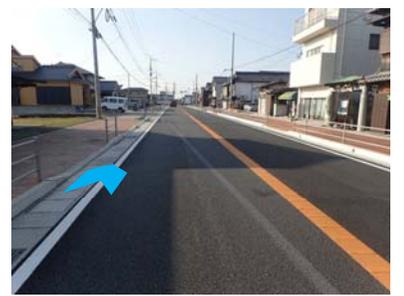
○橋梁上に右折レーンを新たに設置し、直進車への支障を緩和します。

○車道幅員が広がり、大型車の安全な離合が可能になるとともに、両側に歩道等を設置することで歩行者・自転車にとって安全・安心な空間になります。
