新しい 浦島橋

H30.3.10 完成

浦島橋は安全な橋へと生まれ変わります

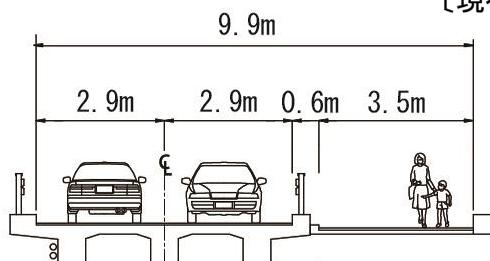
〔現在の浦島橋〕

【橋梁横断図】

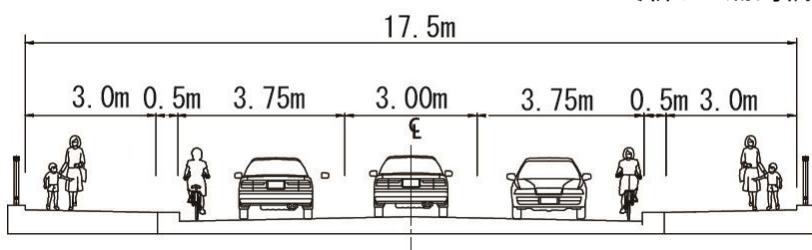
〔新しい浦島橋〕

区間	(自)みやま市高田町徳島 (至)柳川市大和町中島
延長	全延長 : 730m 一般部 : 570m 橋梁部 : 160m
車線数	2車線
有効幅員	一般部 : 15.0m 橋梁部 : 17.5m

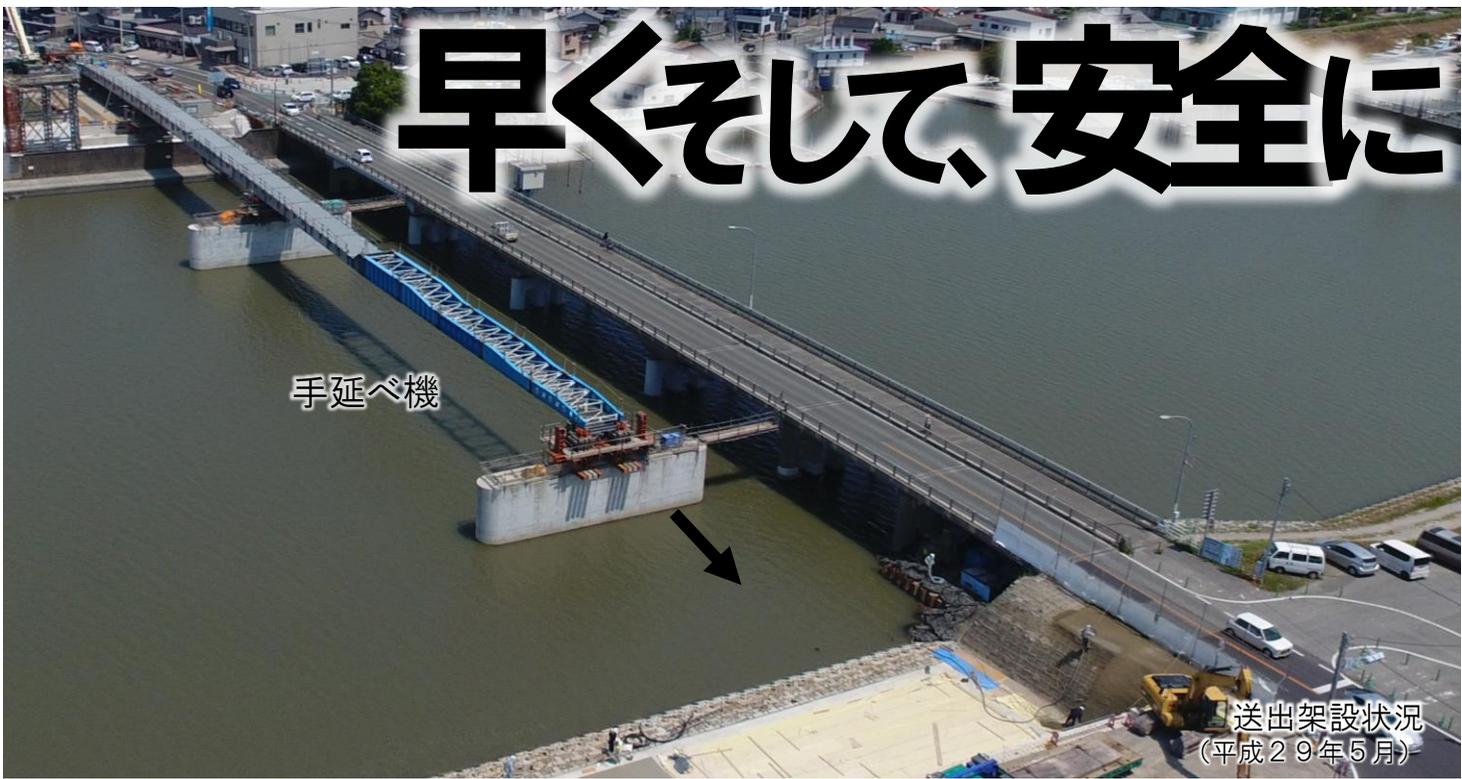
手延べ機

送出架設状況
(平成29年5月)

新しい浦島橋は、地元のご協力により橋のもとに十分なスペースを確保できたため、送出架設工法を採用しました。この工法は、陸上で予め橋を組み立て、桁の先端に手延べ機を取り付け、川の方へ送り出す工法です。これにより通年の施工が可能となり、完成が早まりました。

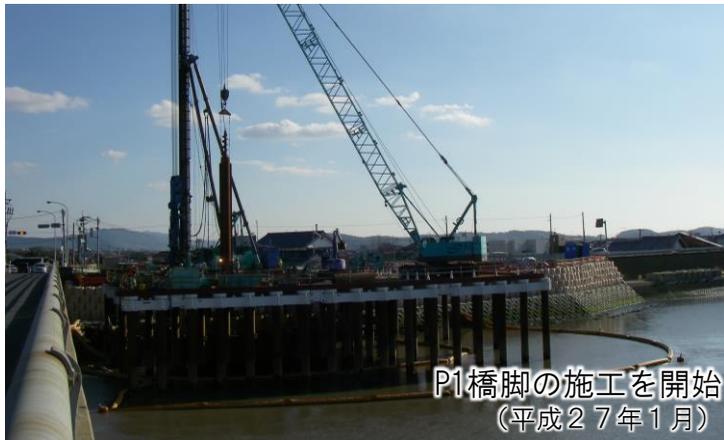
P1橋脚の施工を開始
(平成27年1月)

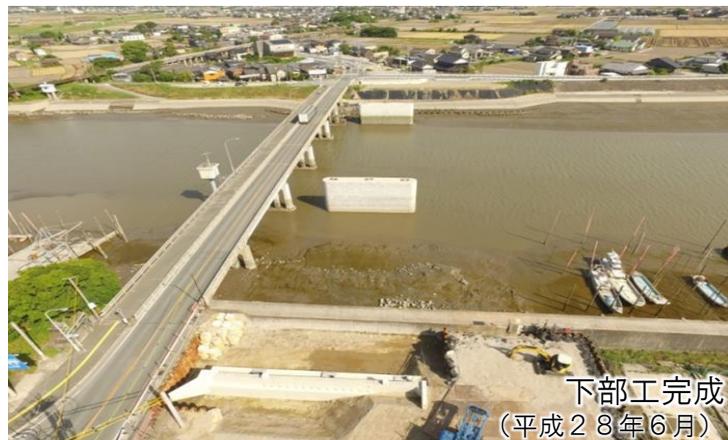
下部工完成
(平成28年6月)

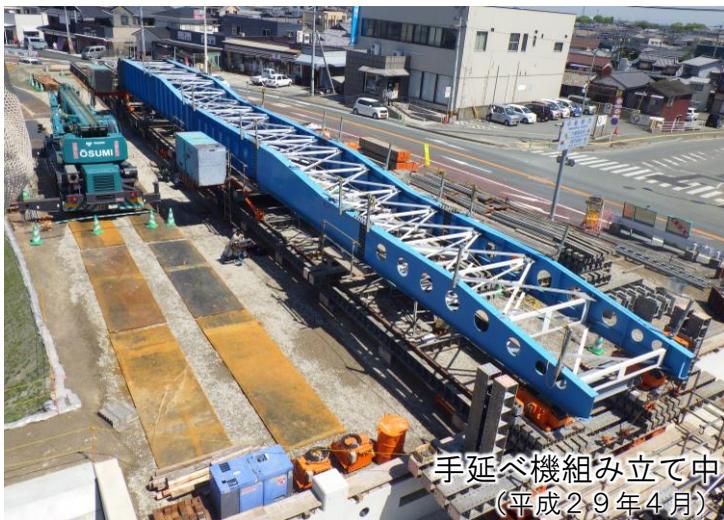
手延べ機組み立て中
(平成29年4月)

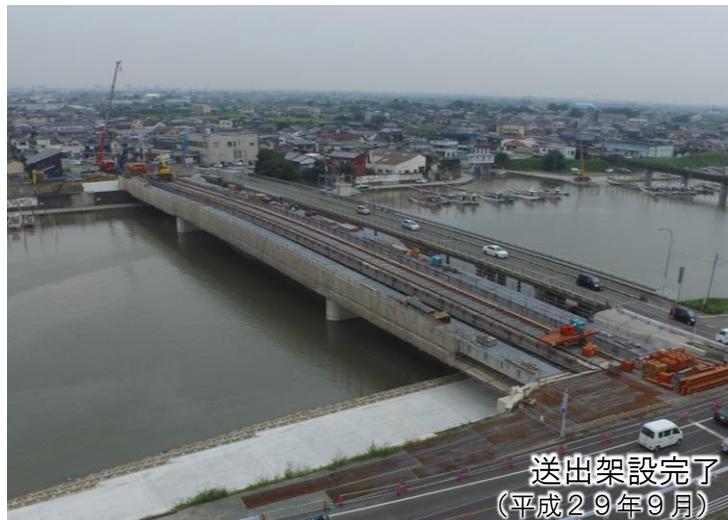
送出架設完了
(平成29年9月)

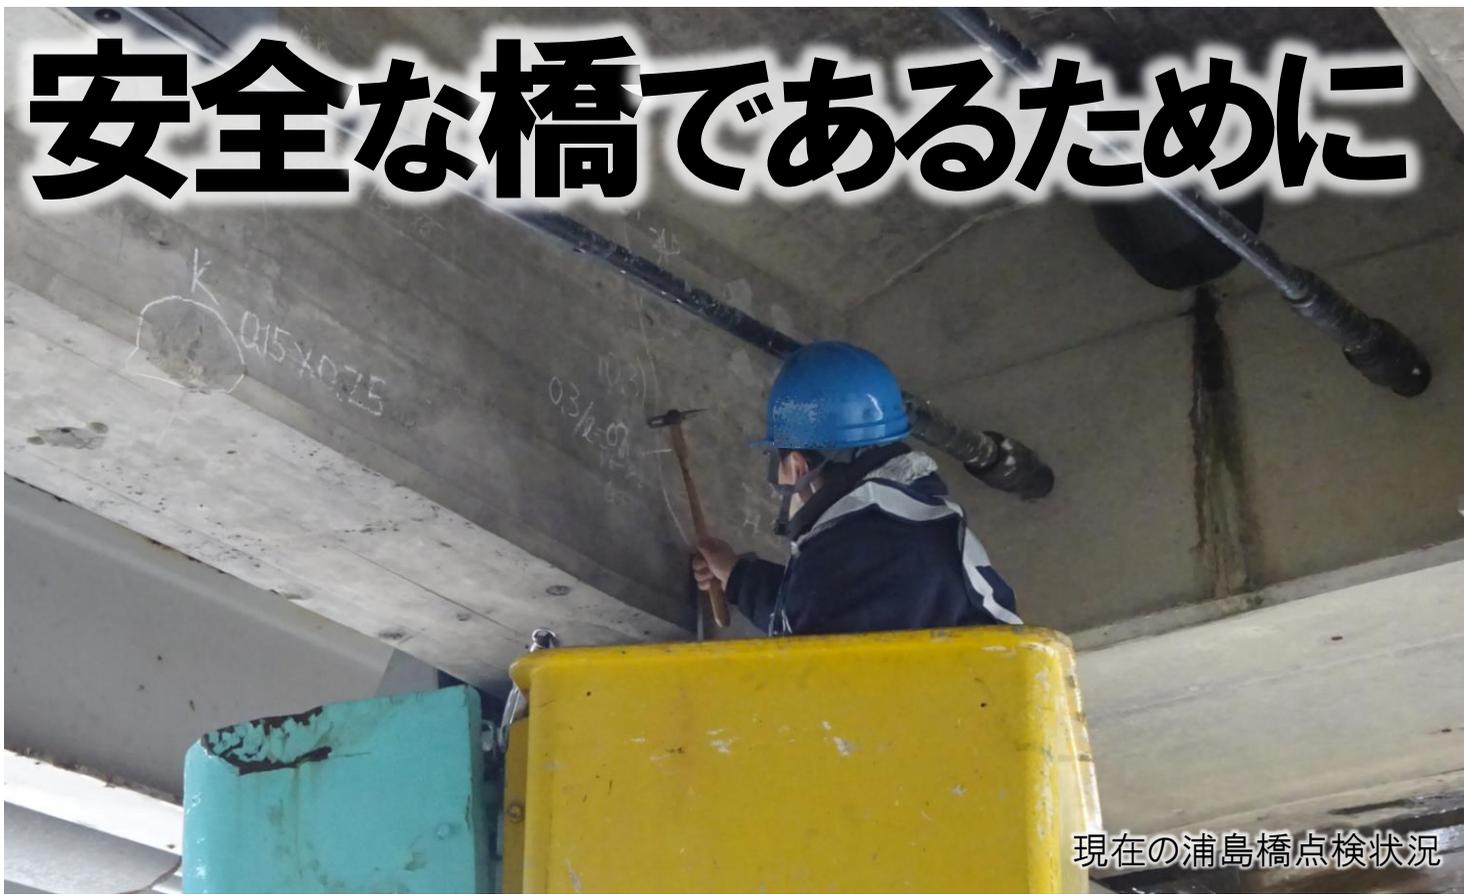
現在の浦島橋点検状況

現在の浦島橋は完成してから60年余り経過し、コンクリートのひびわれや鉄筋露出など老朽化が進行しています。これまで補修、補強工事等を実施し、安全な橋を保ってきました。今回の架け替えにより安全性のより高い橋へと生まれかわります。

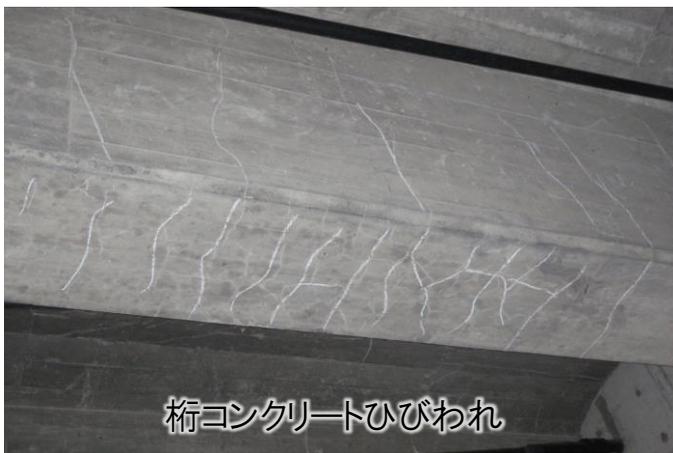
桁コンクリートひびわれ

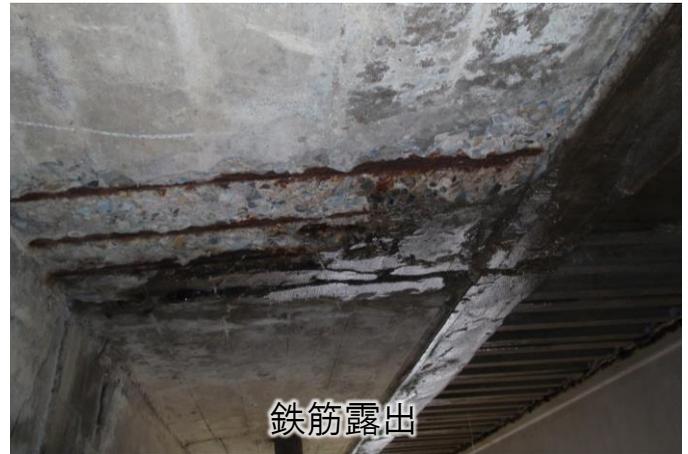
鉄筋露出

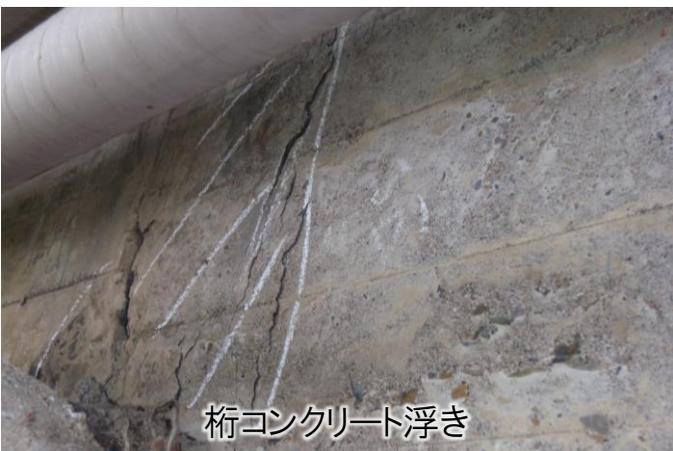
桁コンクリート浮き

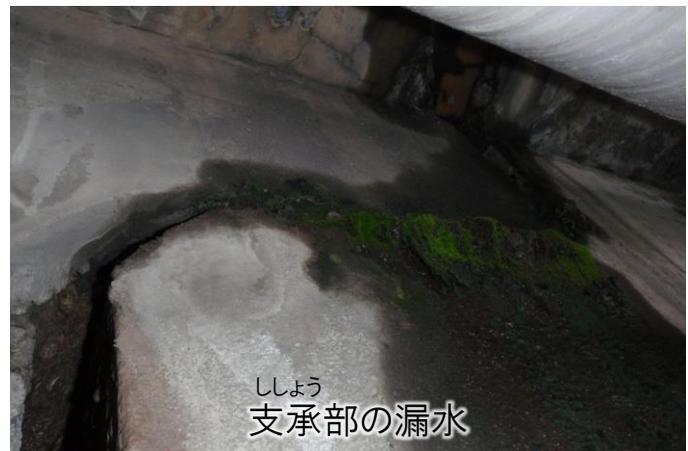
ししょう
支承部の漏水
