本明川水系本明川ダム建設事業
環境影響評価に係る事後調査報告書
(令和2年度版)

令和3年3月

国土交通省九州地方整備局

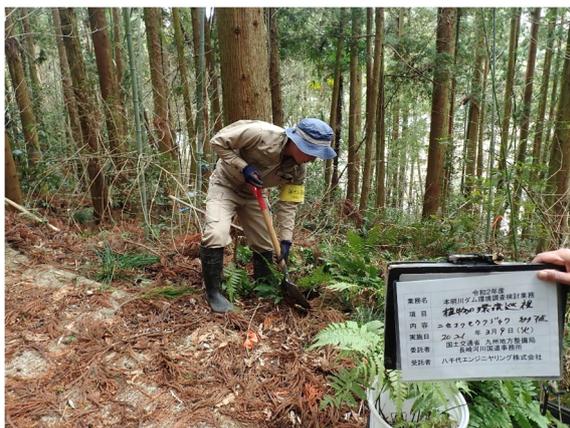
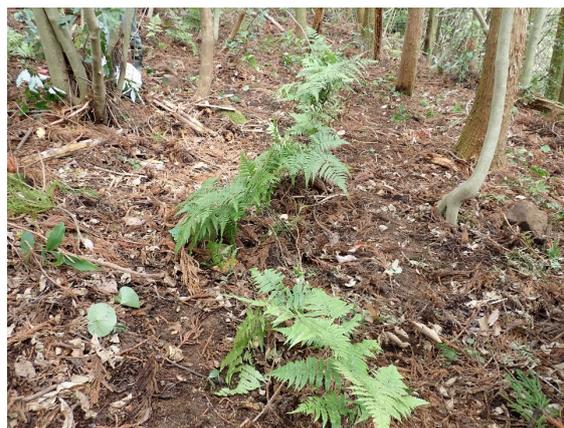
令和2年度の巡視で改変区域から確認されたニセコクモウクジャクの移植を実施した。移植の実施内容を表 4-5に示す。本種の移植は個体の移植によって実施した。

今年度確認した工事予定区域内の自生地は、工事着手までの期間が短く株数も多いことから、有識者にも相談の上、当面の対応として事業の影響を受けない箇所への「本移植」と、当面工事予定のない事業用地内への「仮移植」を実施した。仮移植した個体は、今後移植地を選定し、本移植を実施予定である。

移植の状況

移植後の状況

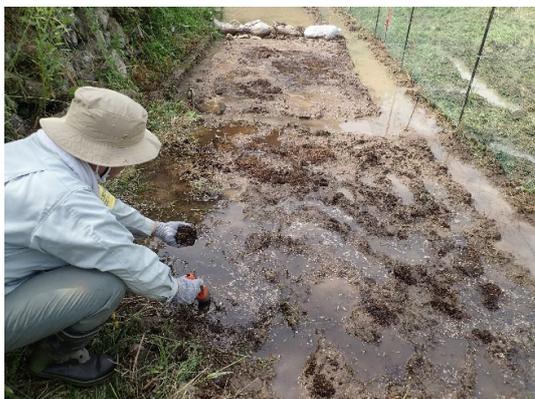
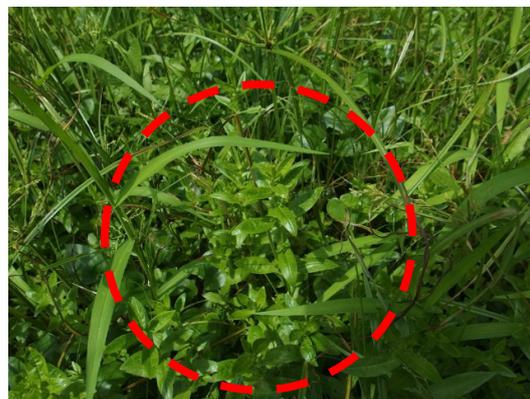
令和元年度の仮移植試験（播種）では、播種前に地表部の草刈りのみを行っていたが、雑草の繁茂による強い被圧を受け、本種の生育が確認されなかった。このため、令和2年度は、播種を行う前に一般的な稲作で行われる耕起を試行することとし、土壌の掘り起こしによる地中の根の切断・除根を行う「耕起区」と、令和元年度と同様に地表部の草刈りのみを行う「非耕起区」に区分し、各区画に播種を行った。

その結果、耕起区においては本種の生育が確認された一方、非耕起区では確認されなかった。特に、耕起区では初夏季の初期成長期に、雑草の生長速度が抑制されており、対象種への被圧の影響が小さくなっていることが確認され、耕起作業の有効性が示された。

播種

ヒメミソハギの確認状況

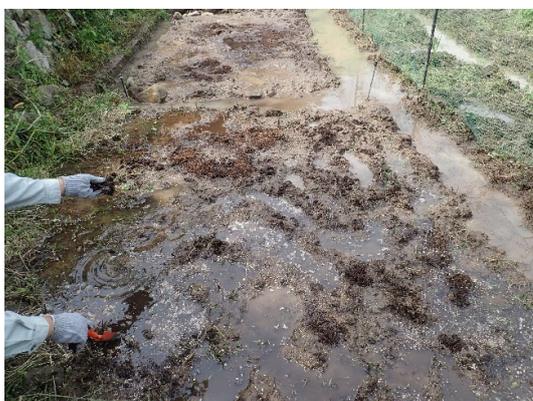
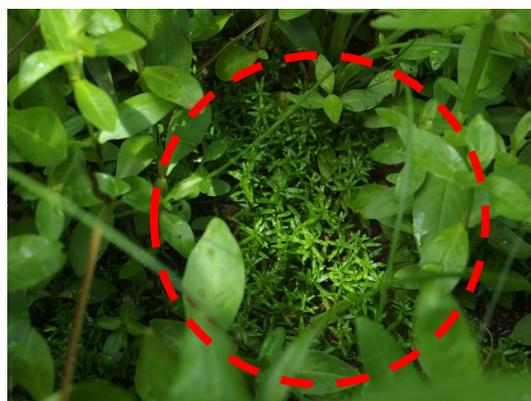
令和元年度の仮移植試験（播種）では、播種前に地表部の草刈りのみを行っていたが、雑草の繁茂による強い被圧を受け、本種の生育が確認されなかった。このため、令和2年度は、播種を行う前に一般的な稲作で行われる耕起を試行することとし、土壌の掘り起こしによる地中の根の切断・除根を行う「耕起区」と、令和元年度と同様に地表部の草刈りのみを行う「非耕起区」に区分し、各区画に播種を行った。

その結果、耕起区においては本種の生育が確認された一方、非耕起区では確認されなかった。特に、耕起区では初夏の初期成長期に、雑草の生長速度が抑制されており、対象種への被圧の影響が小さくなっていることが確認され、耕起作業の有効性が示された。

播種

ミズマツバの確認状況

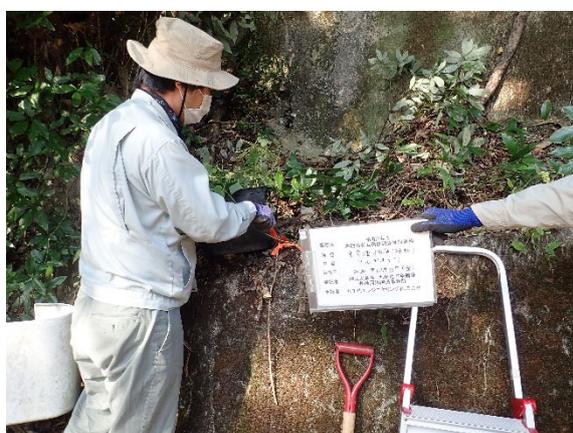
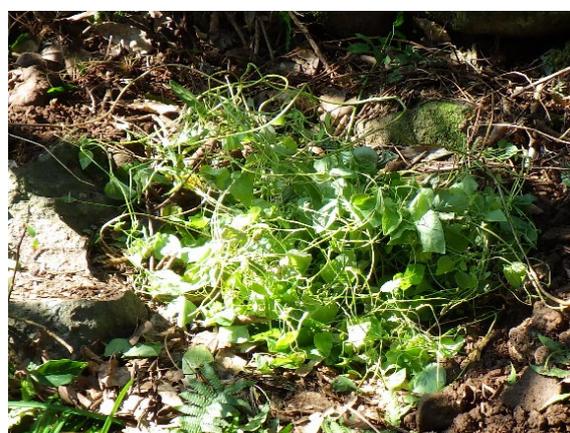
移植から約3週間後の11月19日に活着状況の確認を実施した結果、野生動物のよる掘り返しや大雨による流失等の異常は認められなかった。なお、本種は冬季に地上部が消失する種であるため、活着確認時は地上部が枯れた状態であった。

移植の状況

移植後の状況

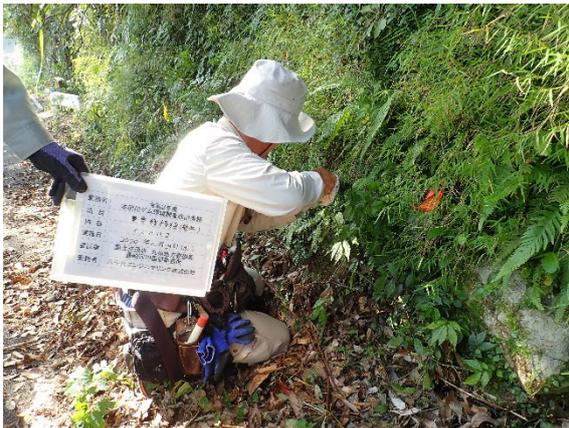
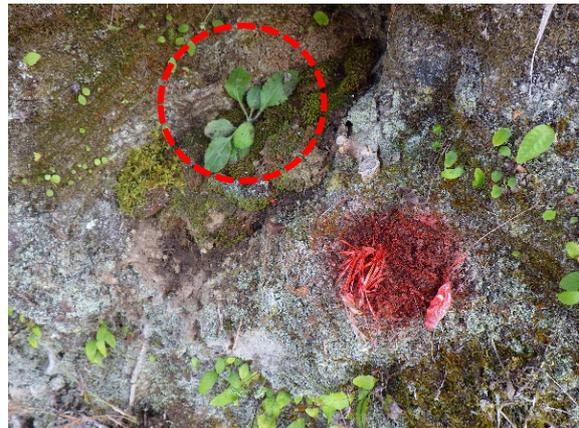
移植から約3週間後の11月19日に活着状況の確認を実施した結果、湯野尾町移植地で1株、富川町移植地で1株が活着出来ずに枯死している状況を確認した。残る4株については、活着しているものと考えられた。

移植の状況

移植後の状況

活着できなかった株が2株あったことから、次年度に追加の保全措置（播種）を実施し、個体数の回復を図る方針である。

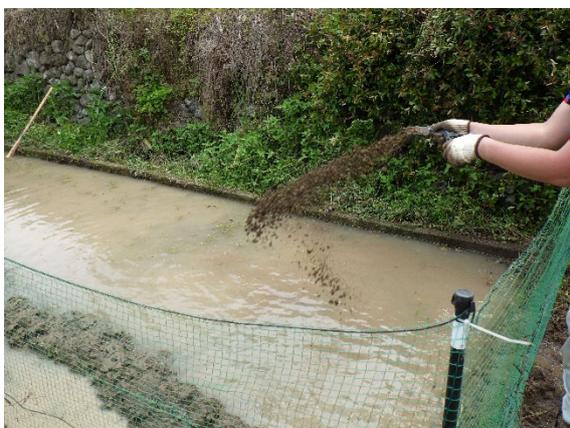
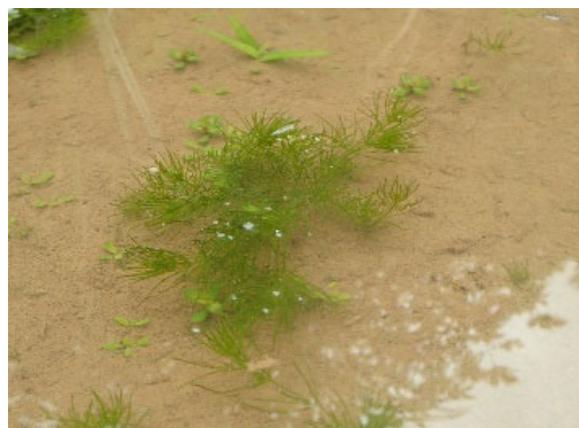
本種は表土採取から1年半の時間が経過しているため、発芽の不確実性が高い。従って、平成30年度に採取した表土を用いて仮移植試験を行い、年月が経過した表土からの発芽状況を確認した。

その結果、試験区では本種が確認され、表土採取後1年半経過した表土であっても、含まれる卵胞子が発芽能力を有していることが示された。

表土撒き出し

シャジクモの確認状況

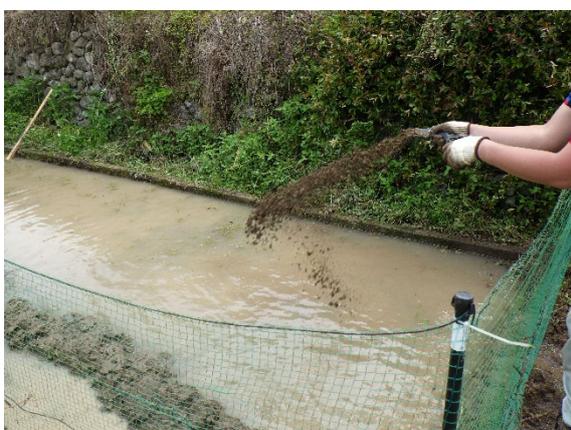
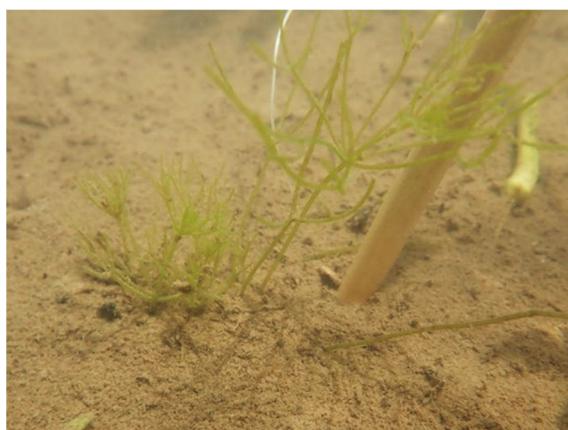
本種は表土採取から1年半の時間が経過しているため、発芽の不確実性が高い。従って、平成30年度に採取した表土を用いて仮移植試験を行い、年月が経過した表土からの発芽状況を確認した。

その結果、試験区では本種が確認され、表土採取後1年半経過した表土であっても、含まれる卵胞子が発芽能力を有していることが示された。

表土撒き出し

チャボフラスコモの確認状況

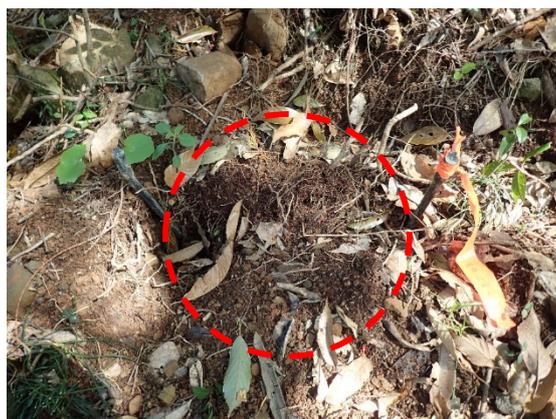
移植地No.	移植種	移植株数	確認株数	傾斜方位	傾斜度	リター層の厚さ(cm)	相対照度	地形等変化
キンラン属01	ギンラン	1株	1株	南西	15	1～3	1.4%	—
キンラン属02	ギンラン	1株	0株	北西	15	2～5	1.9%	—
キンラン属03	ギンラン	1株	0株	西	15	1～5	2.0%	移植箇所の地面に窪み
キンラン属04	ギンラン	1株	1株	西	15	2～5	2.3%	—
キンラン属05	キンラン	1株	0株	北東	20	3～7	2.0%	—
キンラン属06	キンラン	1株	1株	北東	25	1～5	2.2%	—
キンラン属07	キンラン属	2株	0株	北西	15	0～1	4.8%	移植箇所の地面に窪み
キンラン属08	キンラン属	2株	1株	北西	20	0～1	27.1%	周辺樹木が伐採

移植地の地面が窪んでいる様子 (キンラン属 07)
