# 昭和32年7月の 「諫早大水害」から66年。

ふるさとの川、  
本明川の「防災・減災」について、  
いっしょに考えませんか？

国土交通省本明川ダム工事事務所

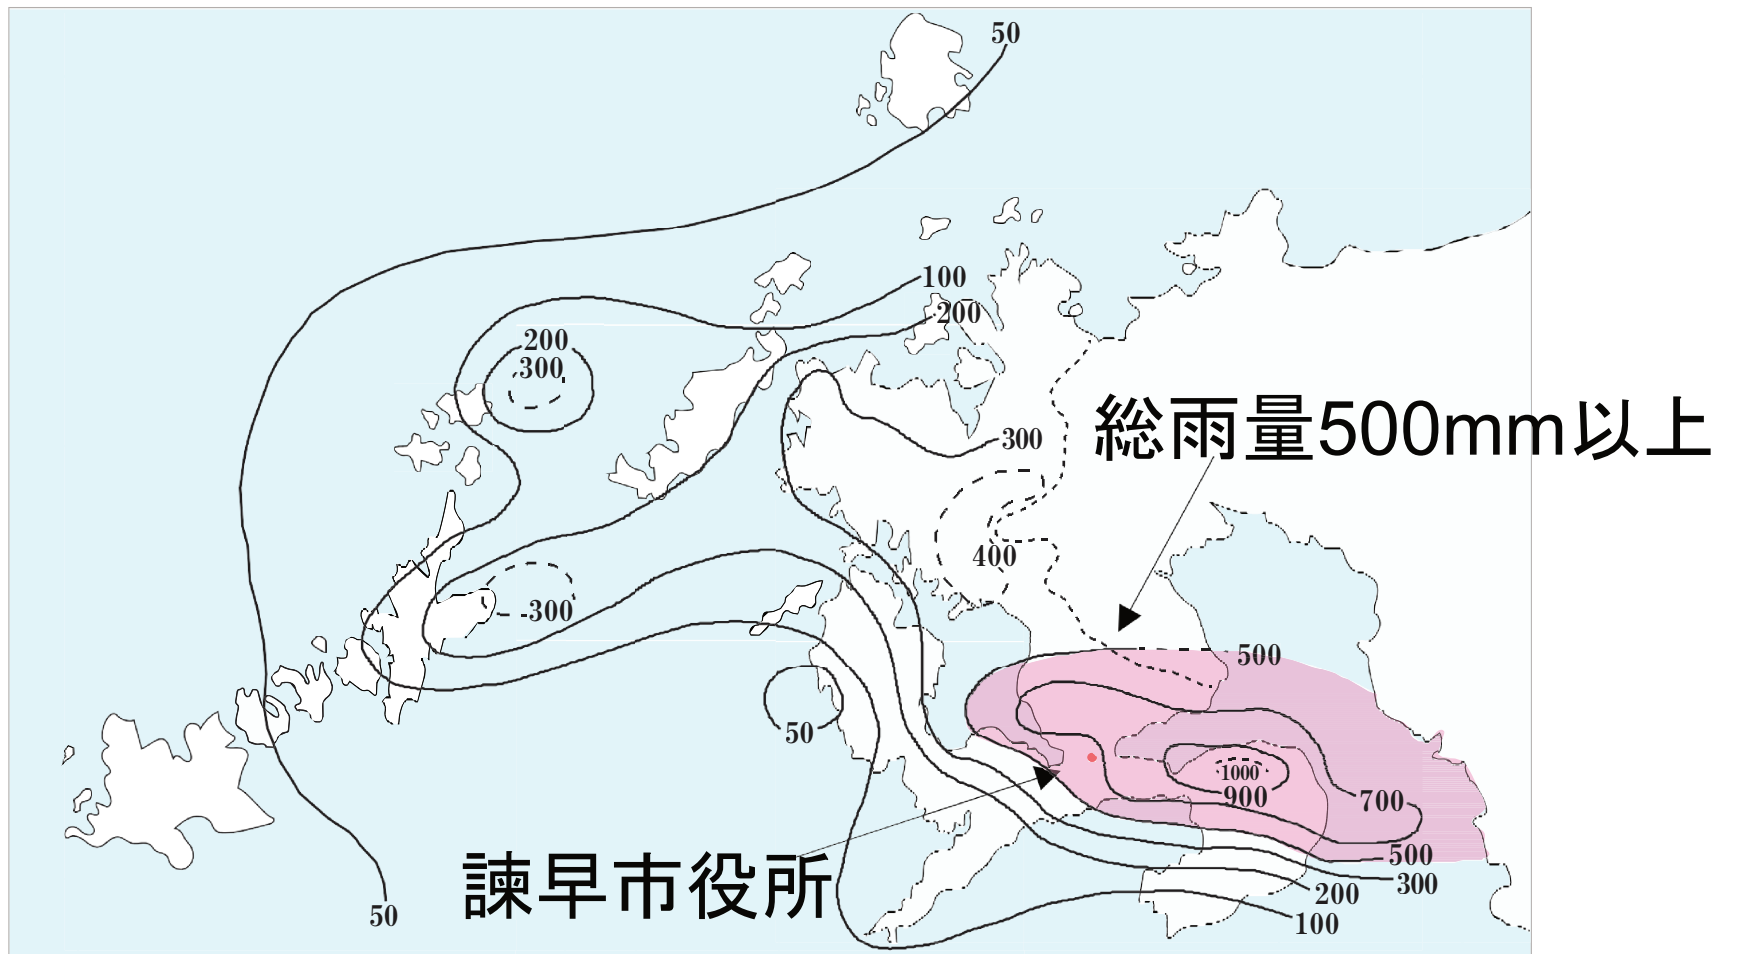
長崎県内の雨量分布図 （昭和32年7月25日9時－26日9時）

特に集中して諫早地域に大きな雨を降らせました。森山町では年間降水量の約4割が1日に降ったこととなります。（諫早の年間降水量約2,300mm）

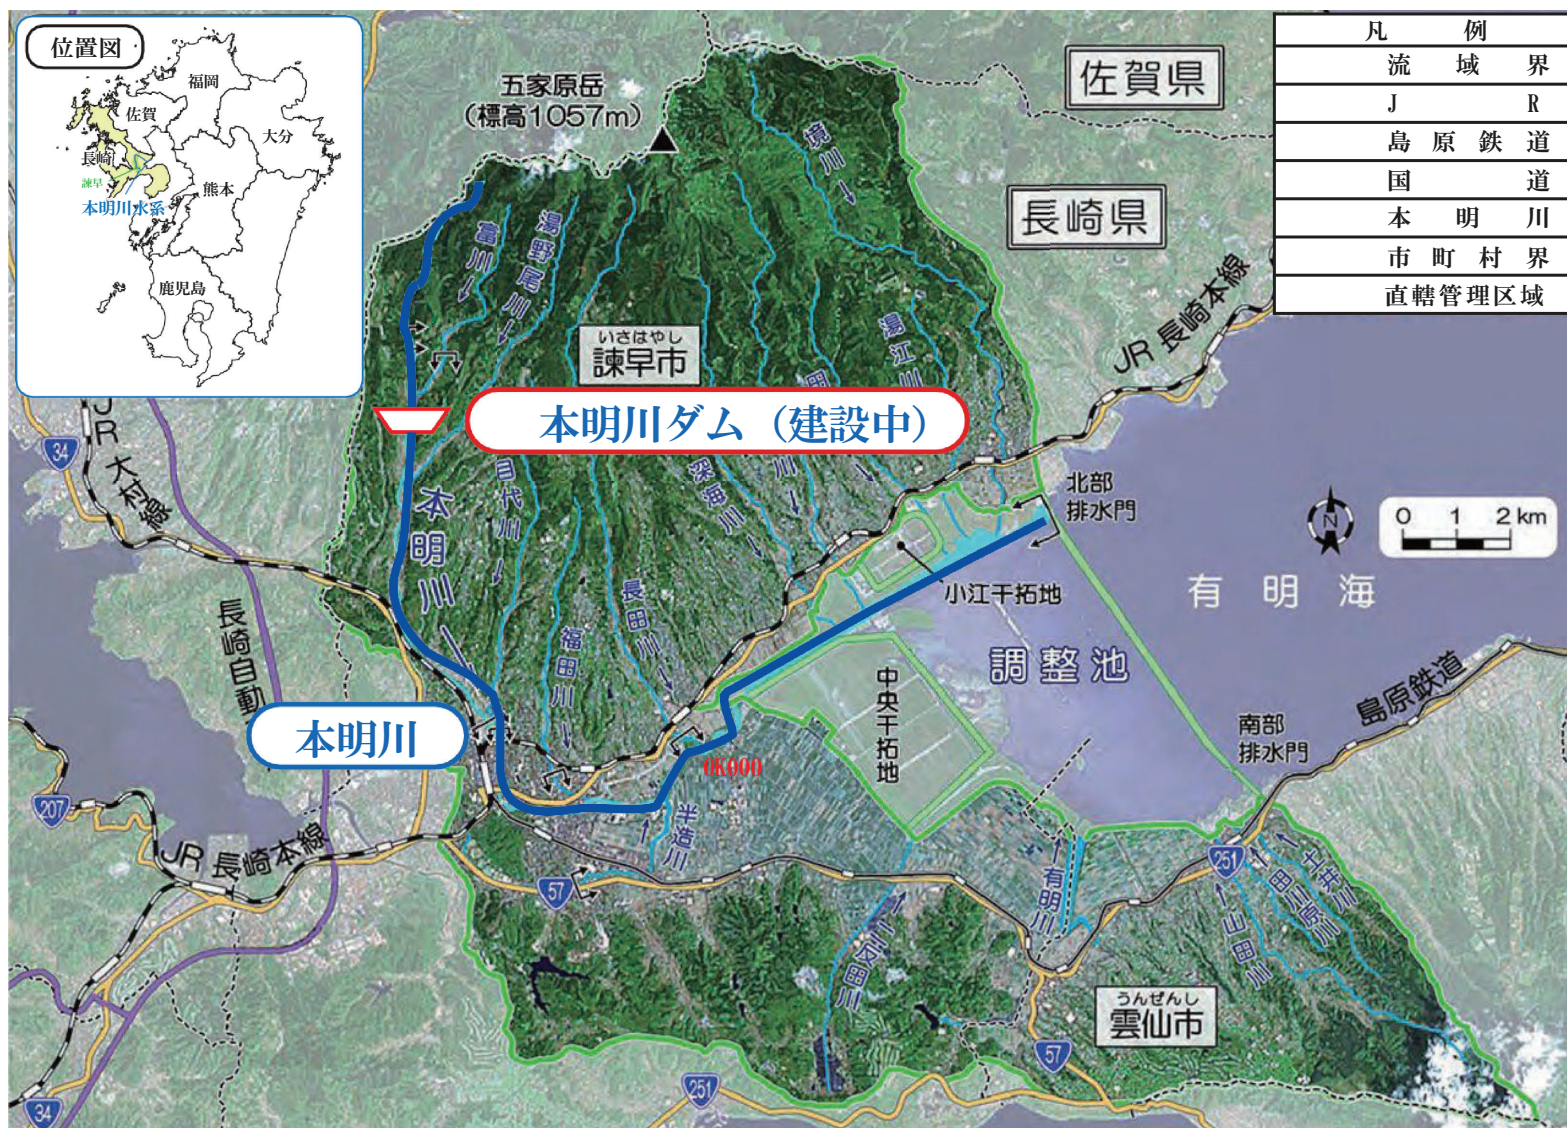
## ■本明川流域図

本明川は川の長さが短く、  
勾配が急であるのが特徴です。

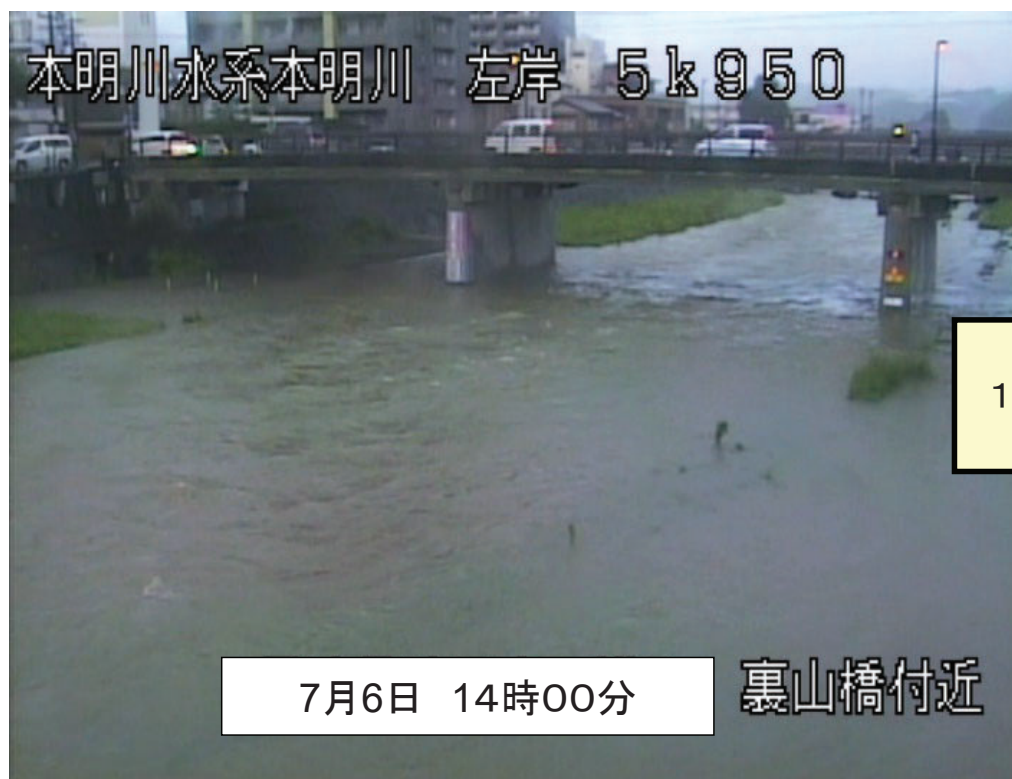
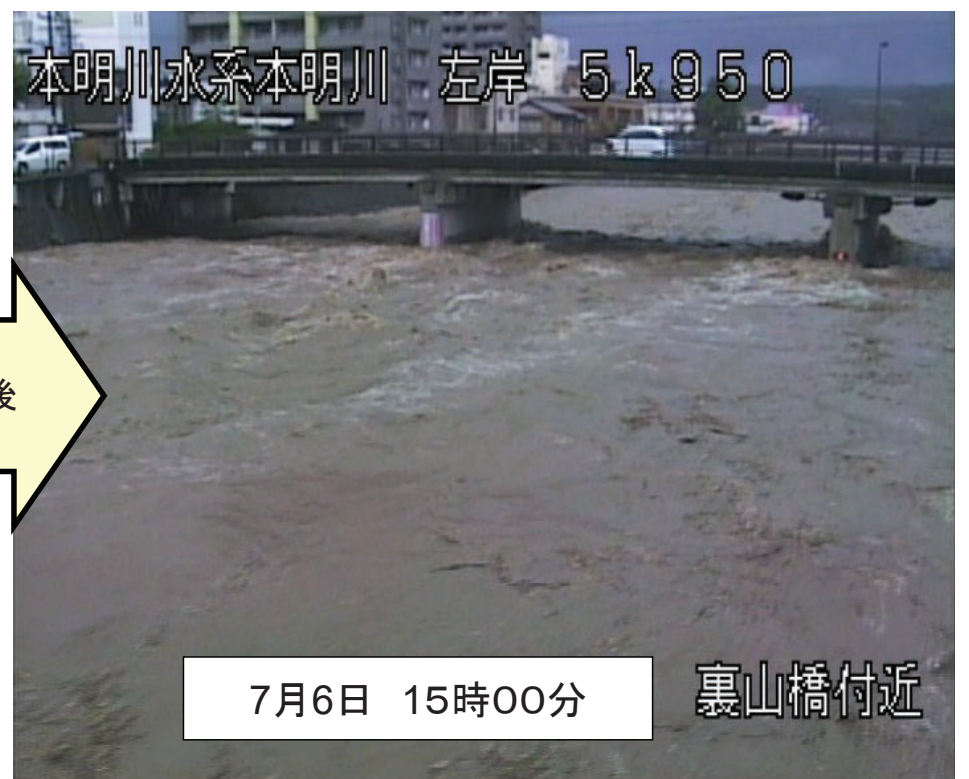
令和2年7月6日の出水状況

裏山橋地点において、14時～15時の  
1時間で、約2mの河川水位上昇

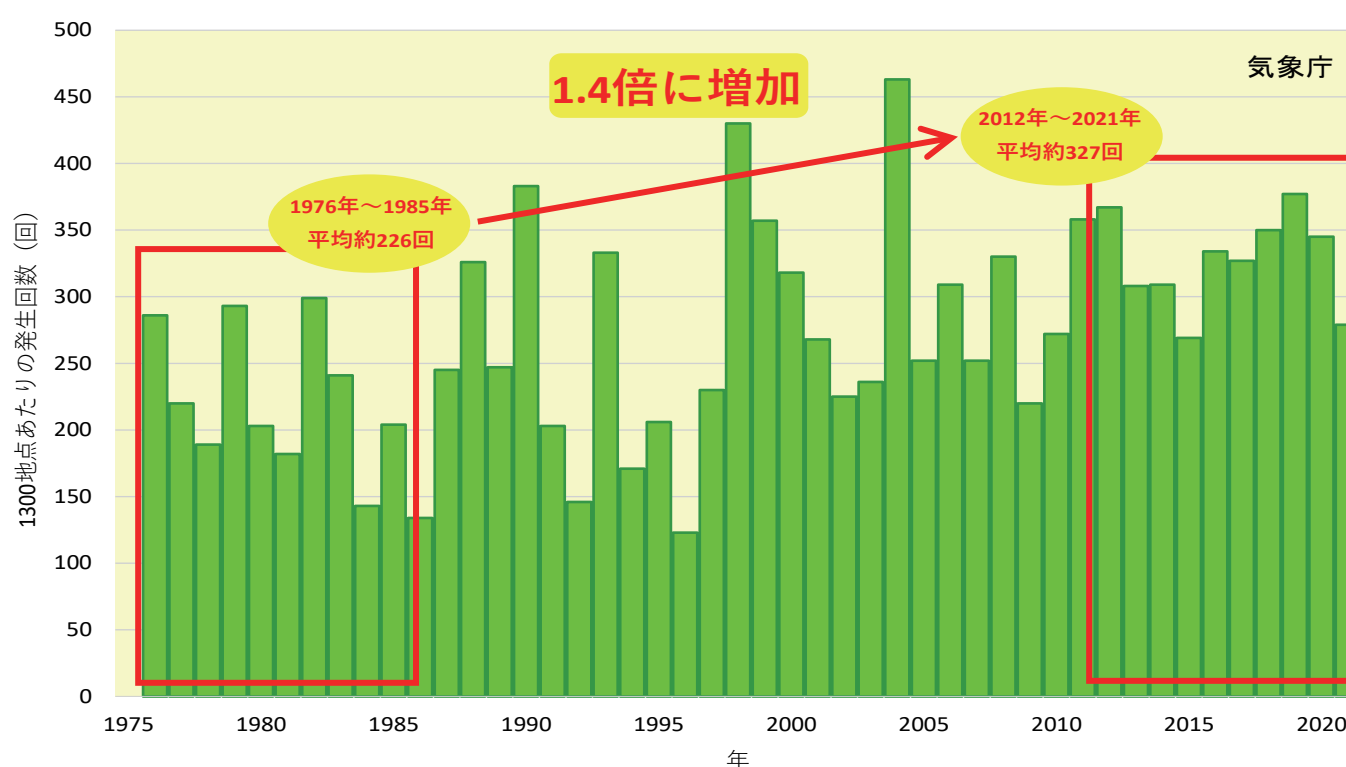
図 全国の1時間降水量50mm以上の年間発生回数の経年変化（1976年～2021年）

・最近10年間（2012～2021年）の平均年間発生回数（約327回）は、統計期間の最初の10年間（1976～1985年）の平均年間発生回数（約226回）と比べて約1.4倍に増加しています。

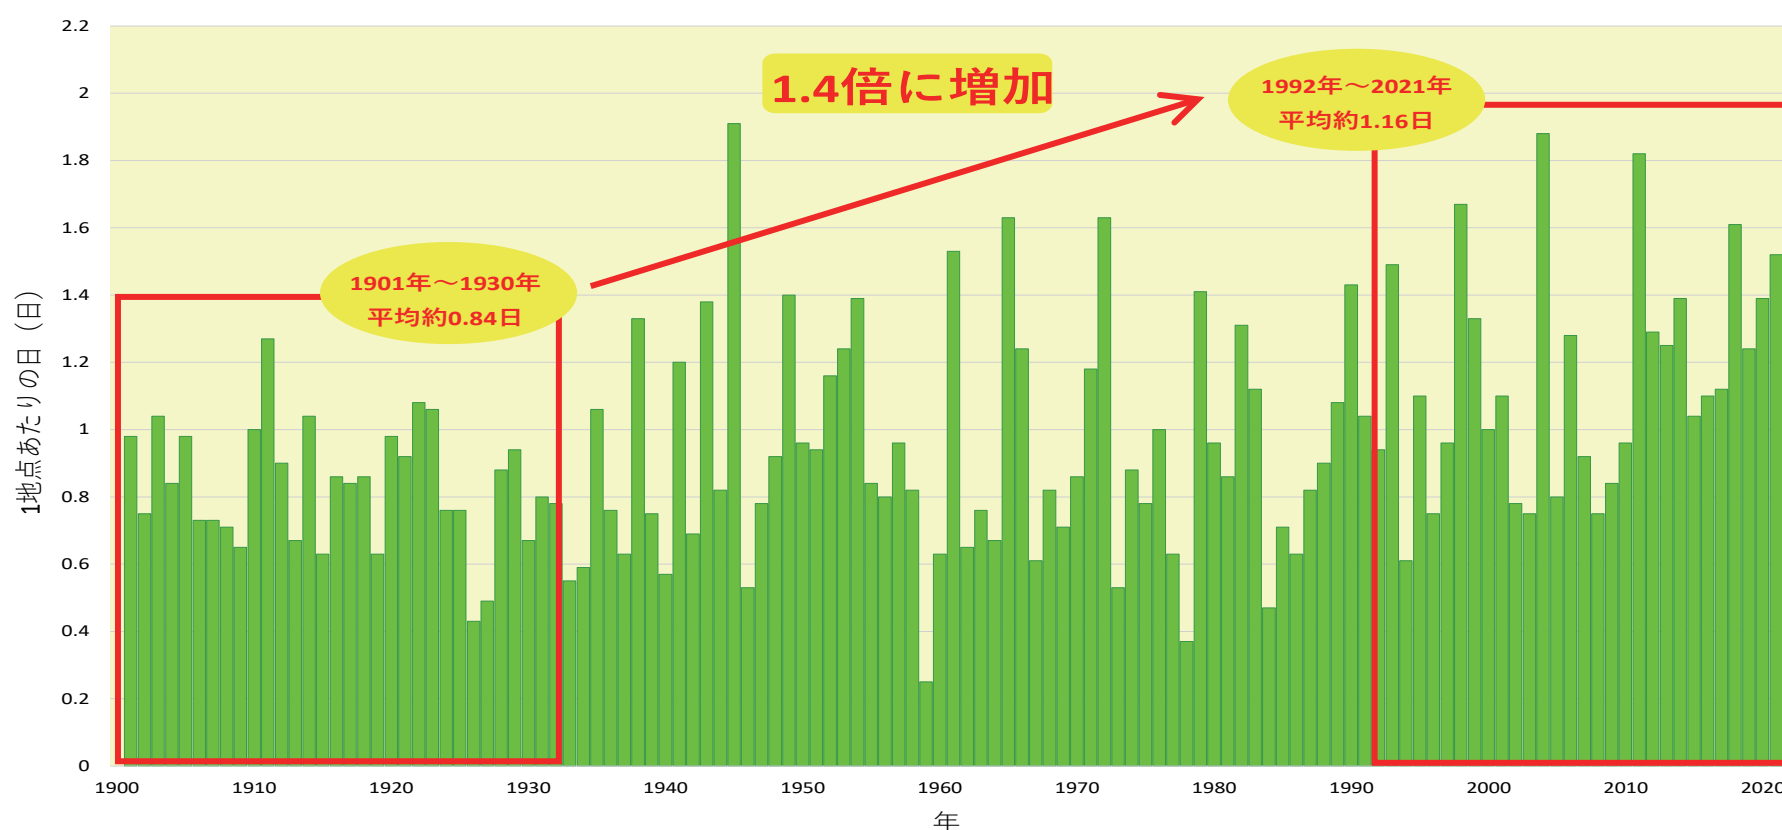
図 全国の日降水量100mm以上の年間日数の経年変化（1901年～2021年）

・最近30年間（1992～2021年）の平均年間日数（約1.16日）は、統計期間の最初の30年間（1901～1930年）の平均年間日数（約0.84日）と比べて約1.4倍に増加しています

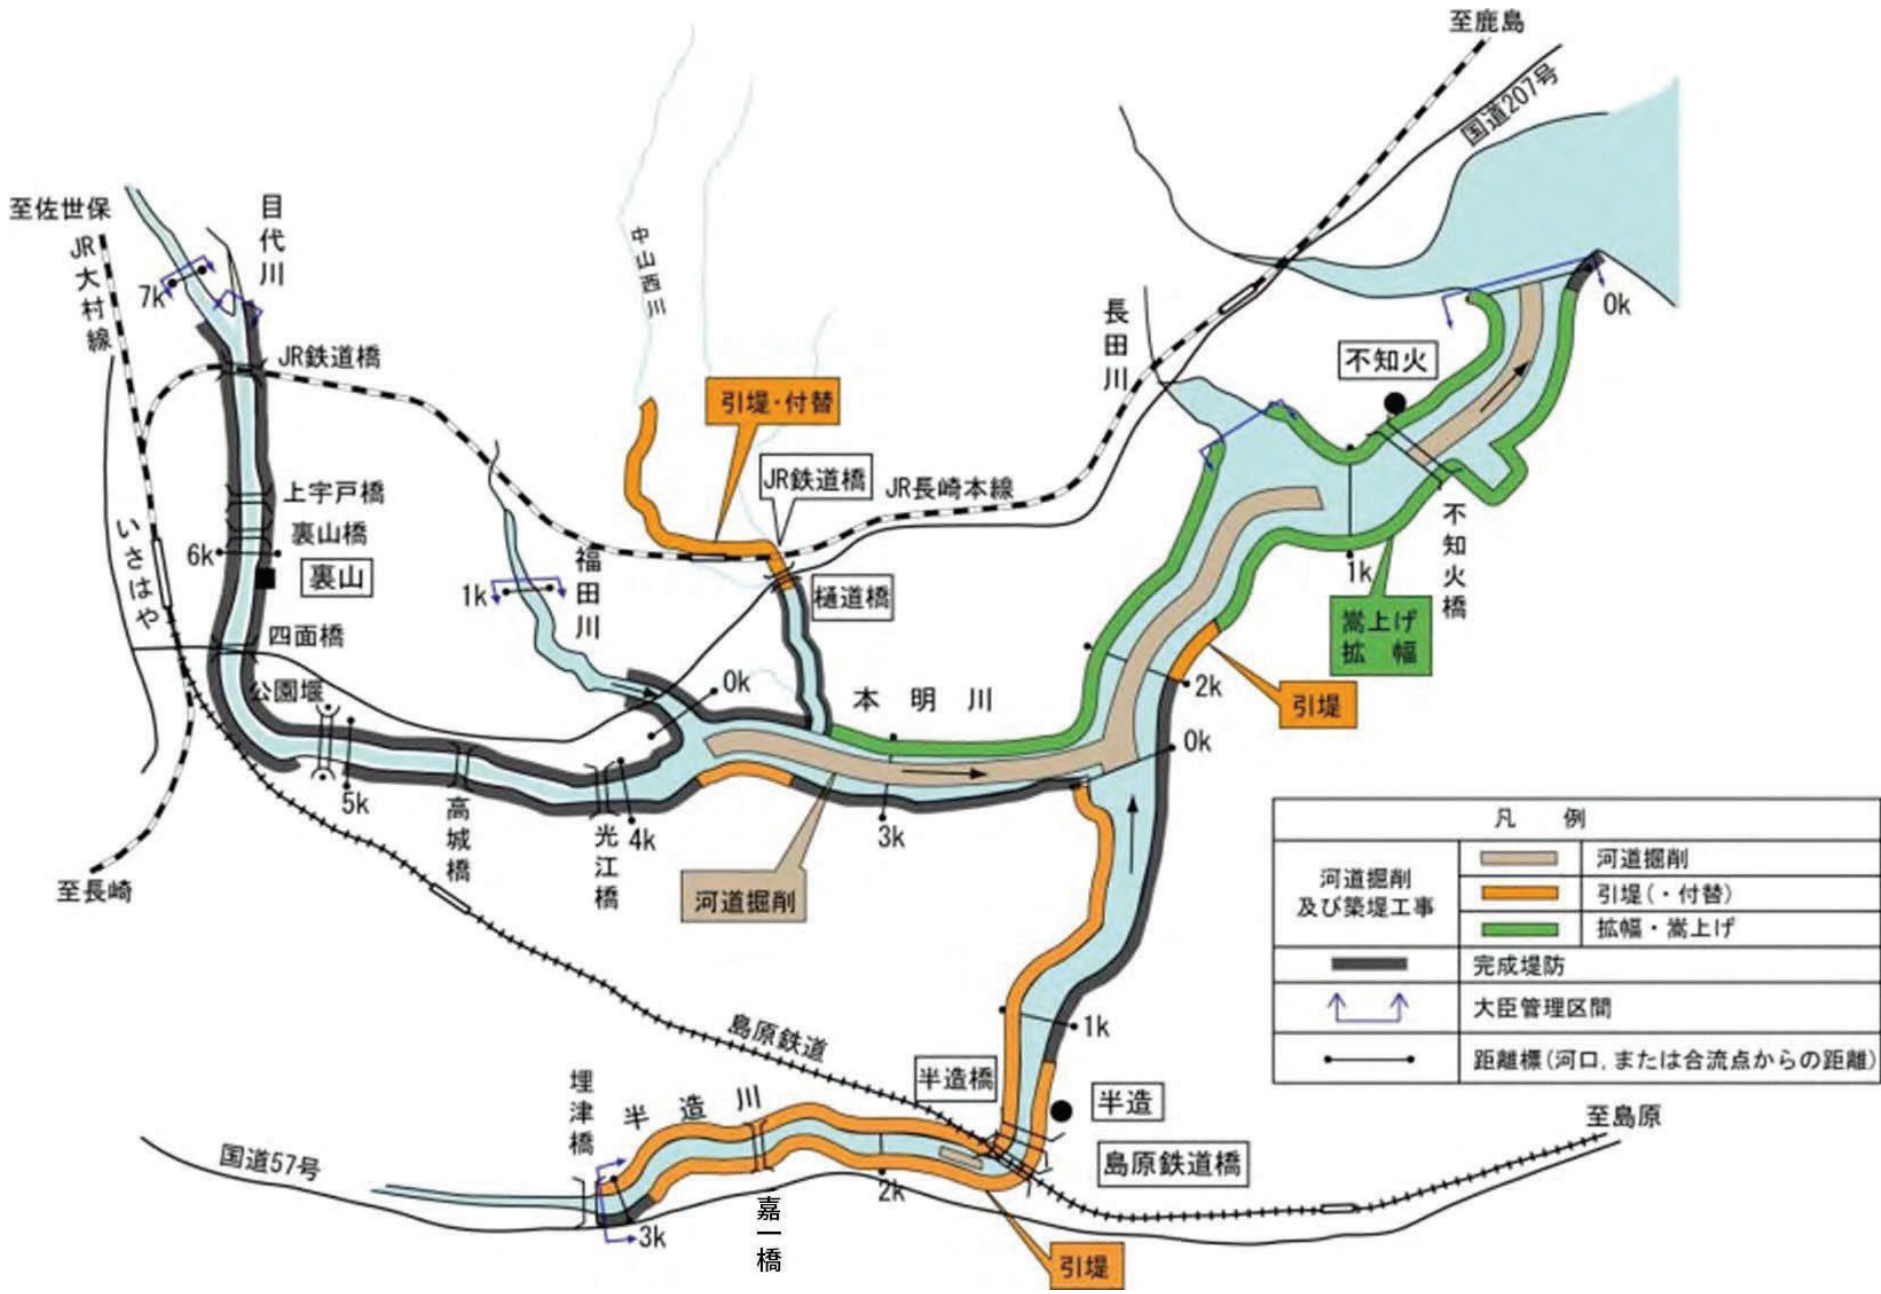
■平成17年度以降進めている整備内容

本明川の河川改修（引堤、河道掘削等）と  
ダムにより、昭和32年7月の  
※  
諫早大水害規模の流量を  
安全に流せるように整備を進めています。

※（基準地点裏山 1,070m<sup>3</sup>/s）

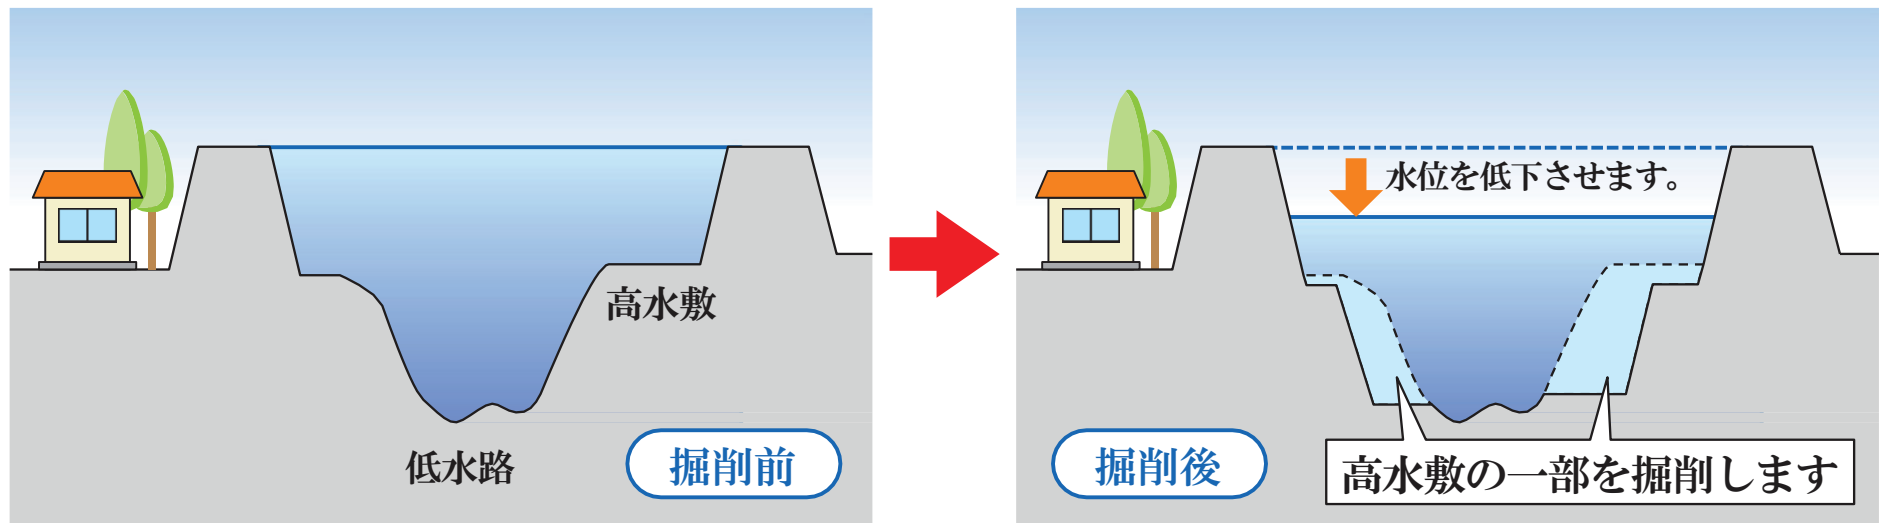
## ■ 河道掘削

流水を流下させる部分を河道と呼びます。河道は通常時に水が流れている低水路と、洪水の時だけ流れる高水敷に分けられます。この河道内を掘削し、河川の断面積を広げることを河道掘削といいます。これにより洪水時における水位の低下を図ります。

掘削により、河川の断面積を広げることで、洪水時の**水位を低下**させます。

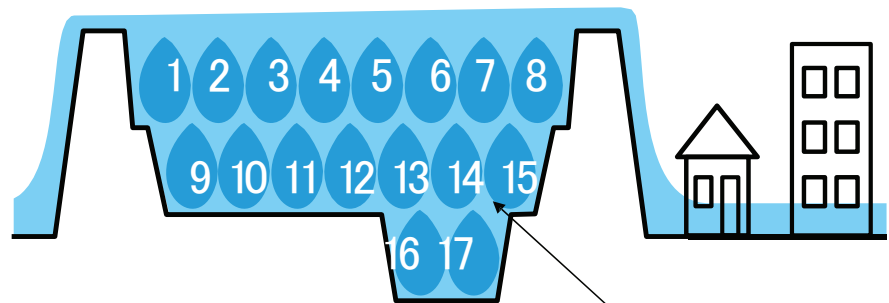
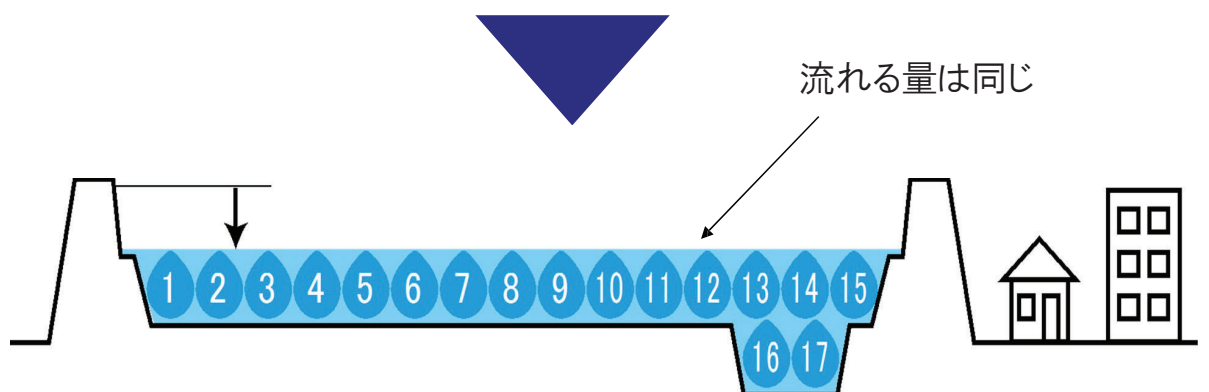
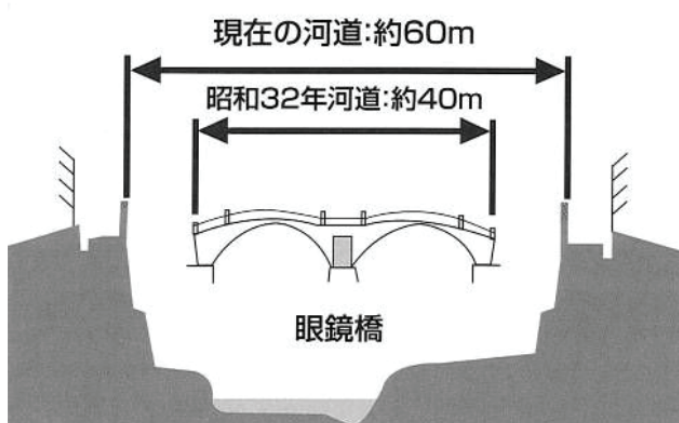
## ■引 堤

たくさんの水を流せるように、堤防（川幅）を左右に拡げることを引堤といいます。これにより洪水時における水位の低下を図ります。

川幅を拡げる前

川幅を拡げた後

川幅を広げると、流れる水の量が同じでも、流れる水の高さが低くなり、安全に流れるようになる。

堤防を川裏（住宅や田畑）側に引くことにより、川幅を広げ洪水時の**水位を低下**させます。

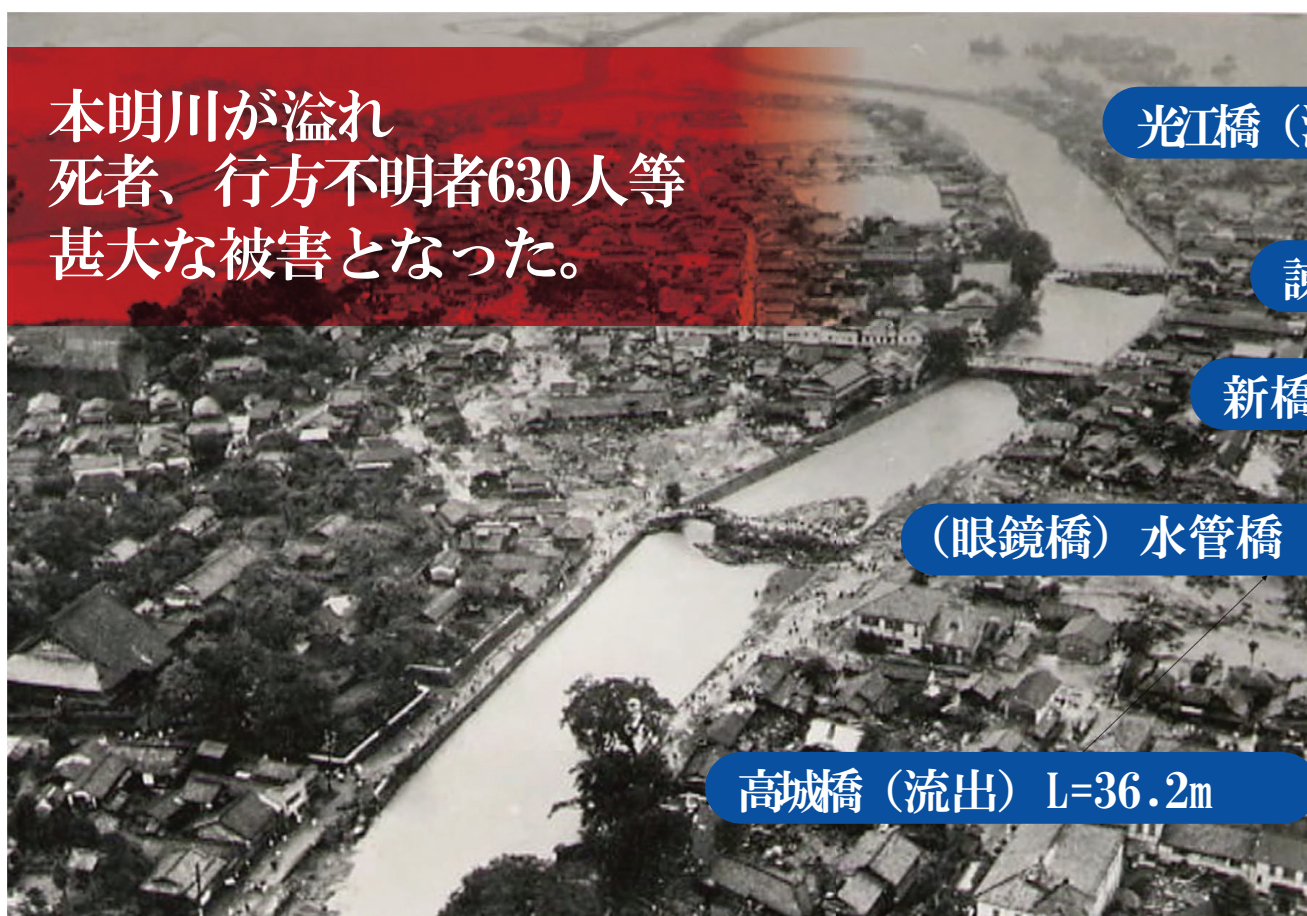
■昭和32年（諫早大水害直後）

光江橋（流出） L=41.4m

諫早橋 L=44.2m

新橋 L=34.8m

（眼鏡橋）水管橋 L=43.8m

高城橋（流出） L=36.2m

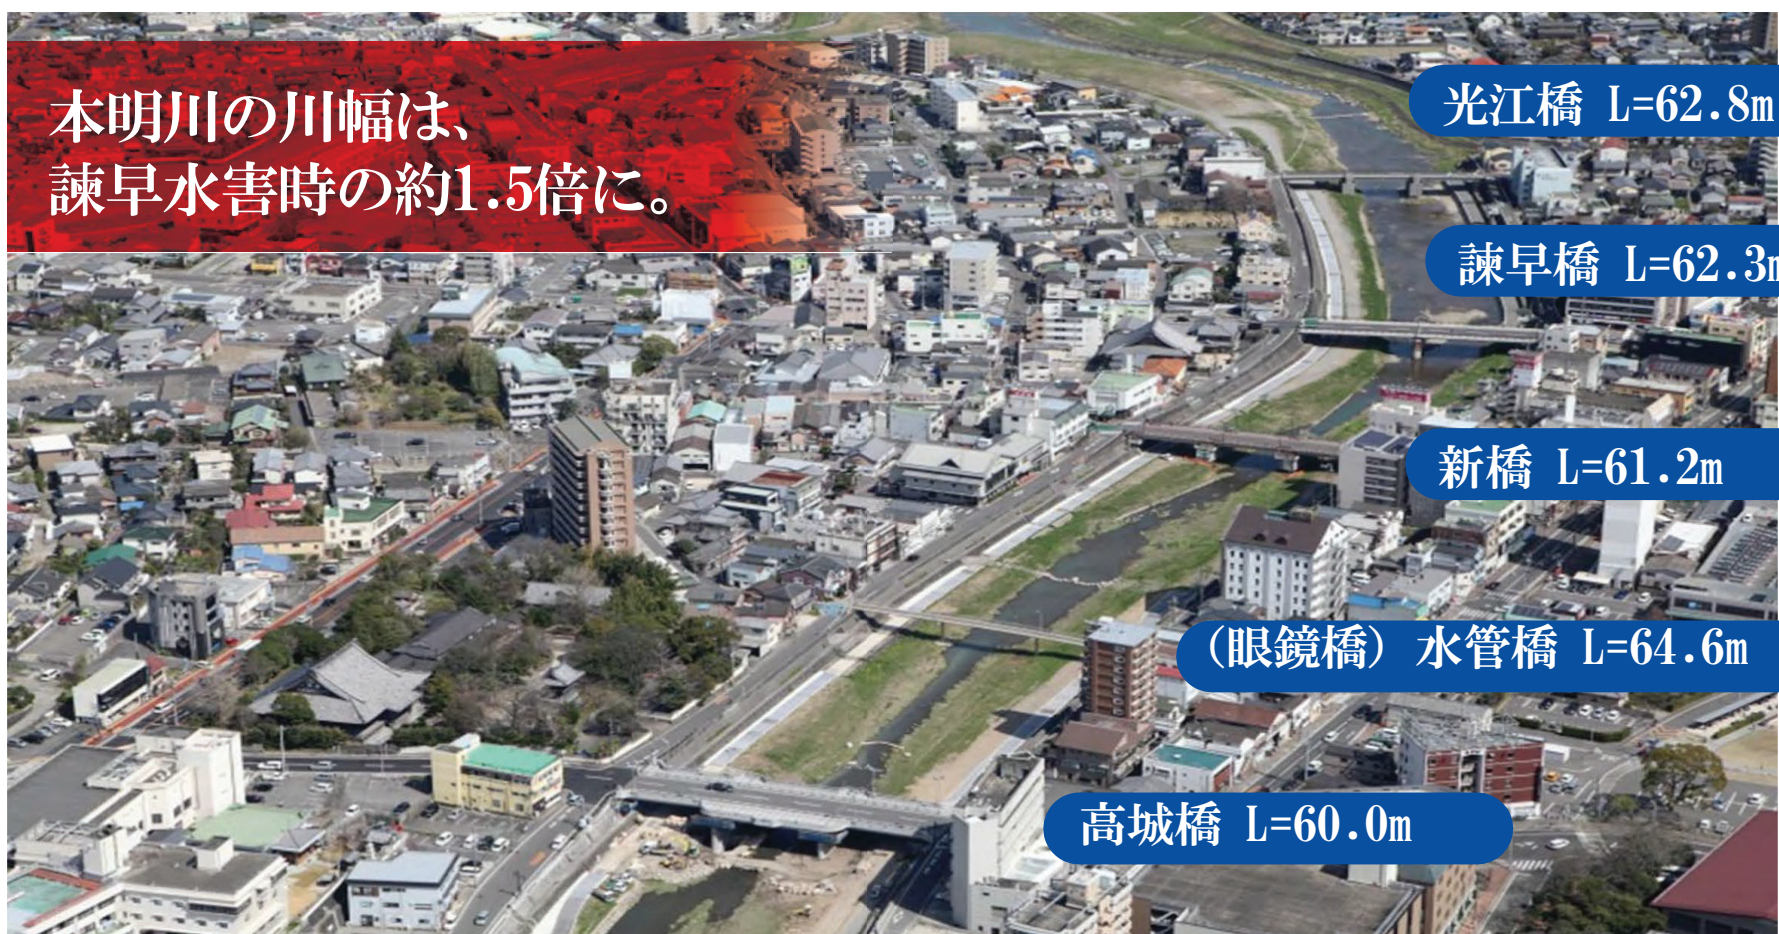
■平成27年

光江橋 L=62.8m

諫早橋 L=62.3m

新橋 L=61.2m

（眼鏡橋）水管橋 L=64.6m

高城橋 L=60.0m

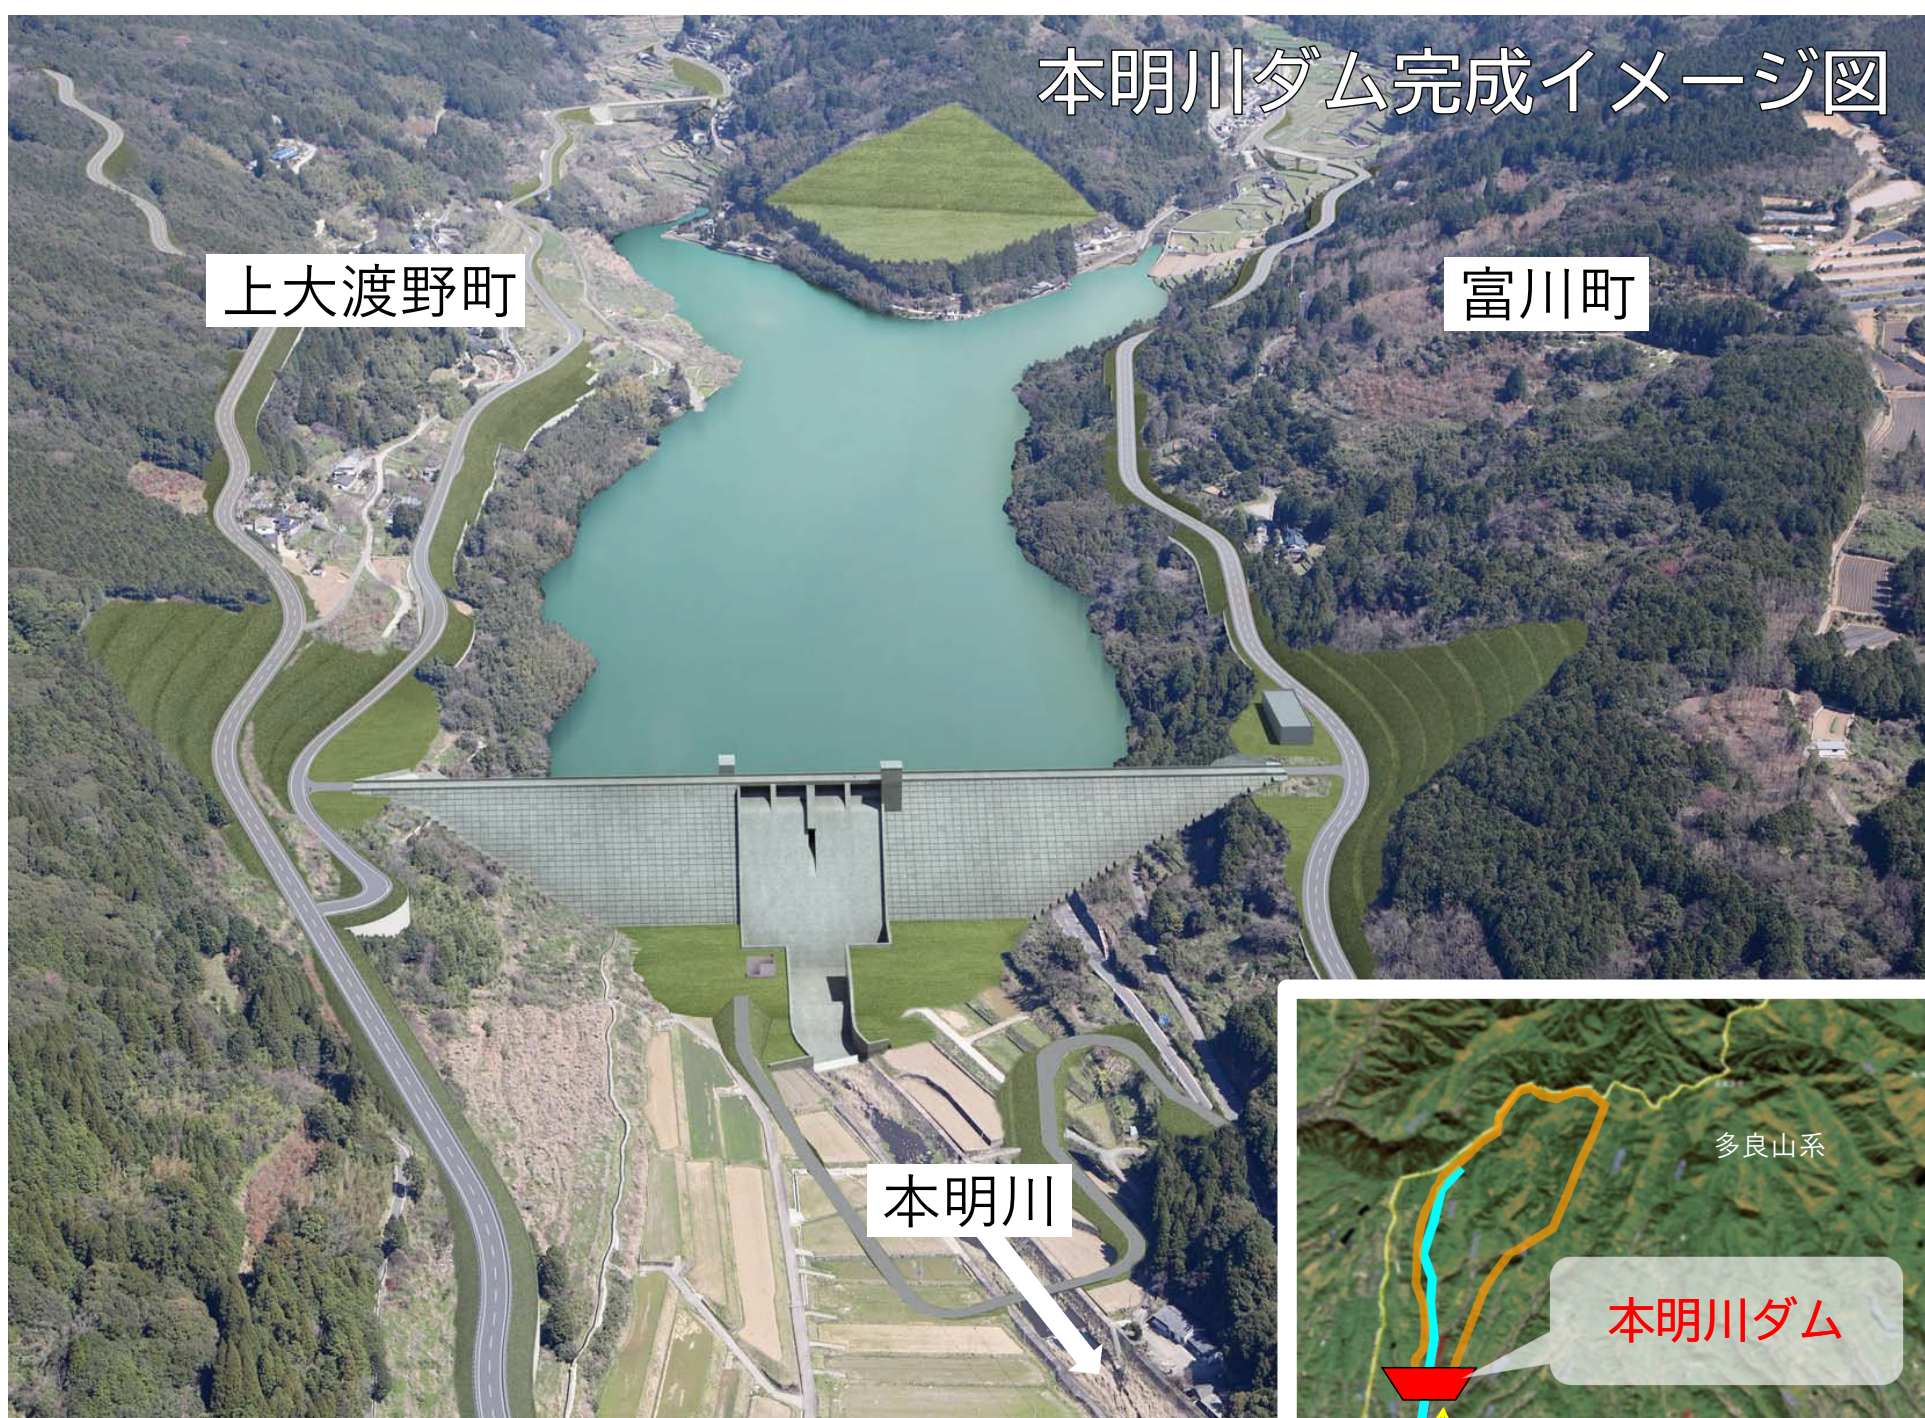
※表現されている水位は、平常時最高水位です。  
※平成29年3月の計画をもとに作成されたイメージであり、今後変更となる場合があります。

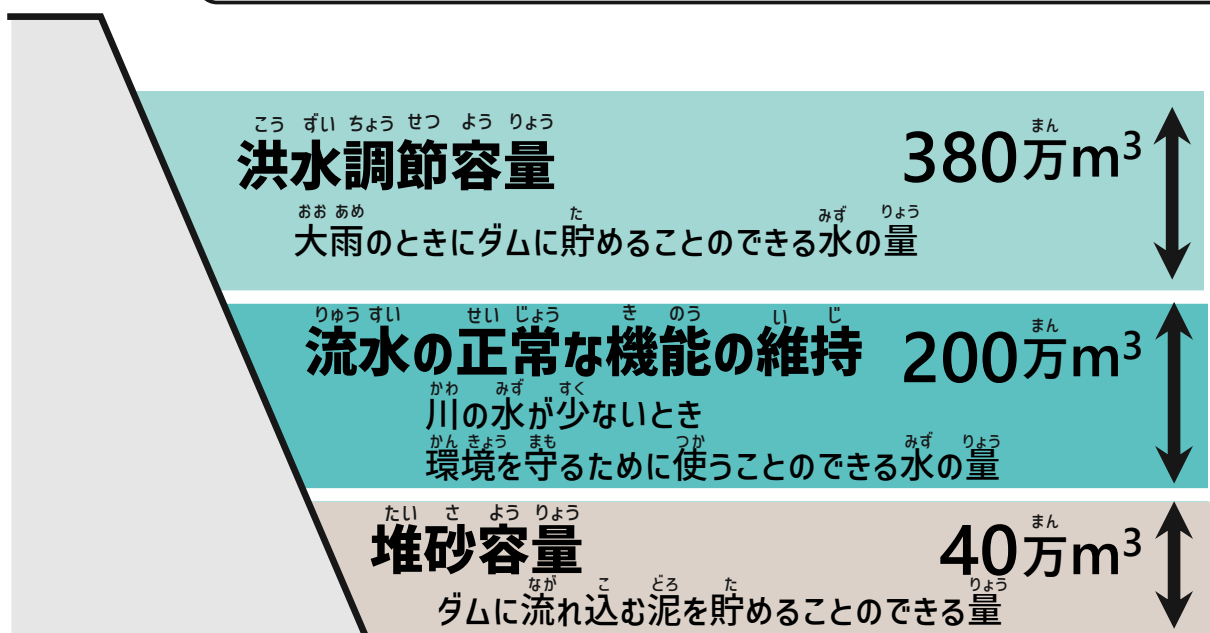
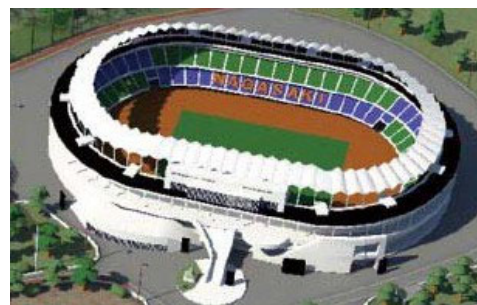
## ダムの形式：台形CSGダム

セメントに砂やれきに水を混ぜて固めたもの（CSG）を台形に建設されたダム。  
最も新しい方式で、九州のダム本体で採用されるのは初めて！

ダムに貯められる  
水の量は、  
トランスコスモス  
スタジアム長崎の  
約10杯分！

ダムの高さは  
約60m！  
諫早市役所と  
比べて（47m）  
すこし高い！

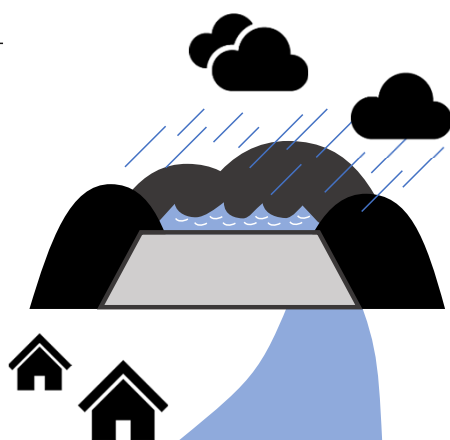
### 1 洪水調節

大雨が降ったときに上流からダムに流れてくる水を貯めゆっくり下流に流し洪水を防ぎます。

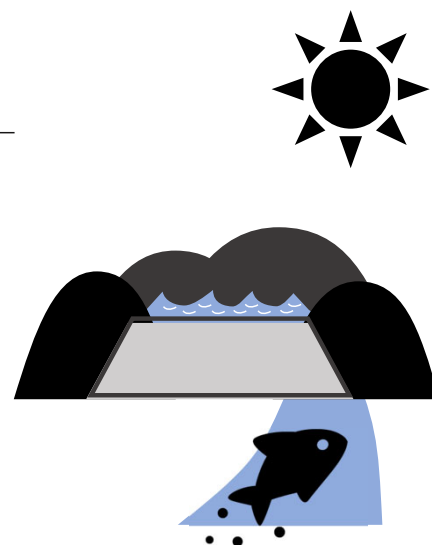
### 2 河川環境用水

雨が降らない日が続いて川の水が少なくなってきたときにダムから水を流すことで水辺の生き物が安心して生息できます。

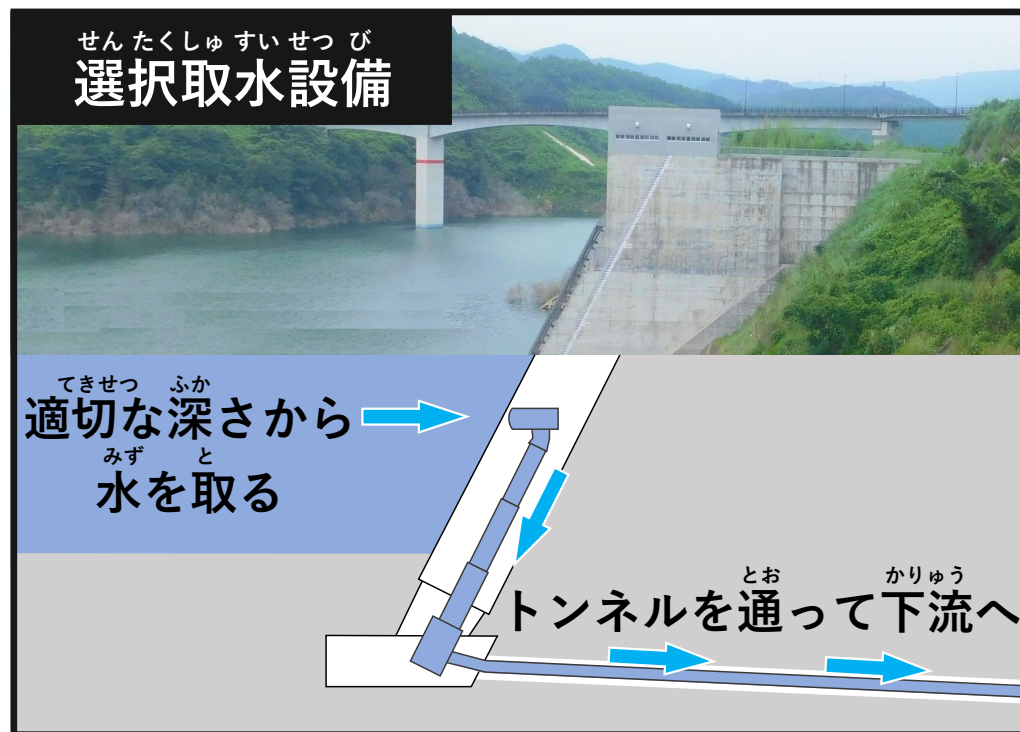
ダムの水をいろんな高さから取ることができる設備です。ダムの水は水位によって、温度やきれいさ（濁度）が違います。

下流の河川環境をまもるため、水の温度や濁度を考慮して、任意の深さから取水できるようにします。

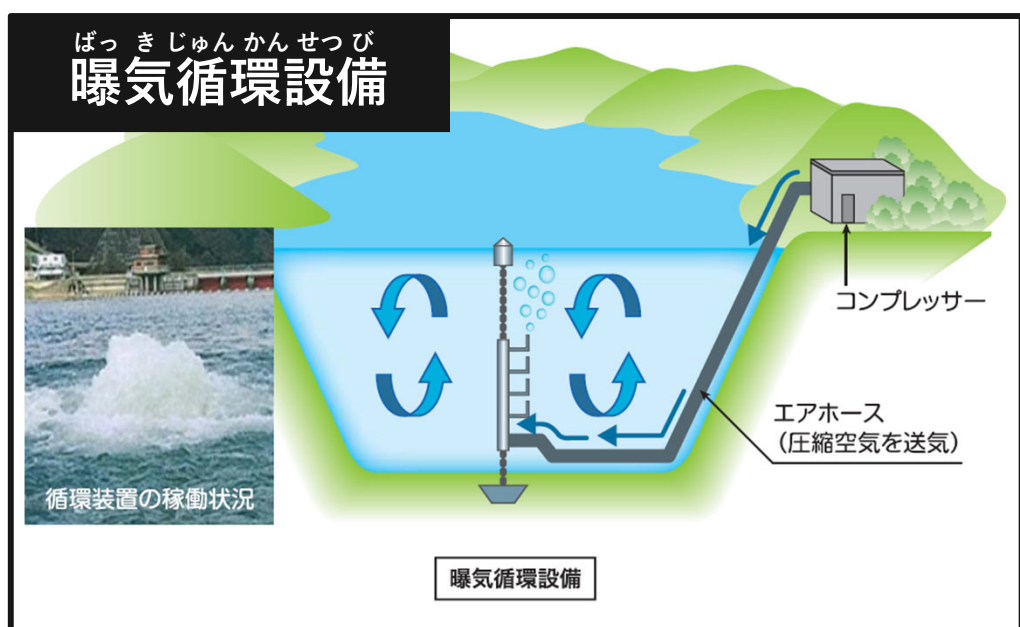
ダムの水に空気を送り込む設備です。ダムの中の水は時間がたつと、酸素が不足しがちになります。

この状態が続くと、アオコが大量発生したり、水の生き物たちに悪影響を及ぼします。

ダムの水に空気を送り込むことによってこれらを防ぎ、水をきれいに保ちます。

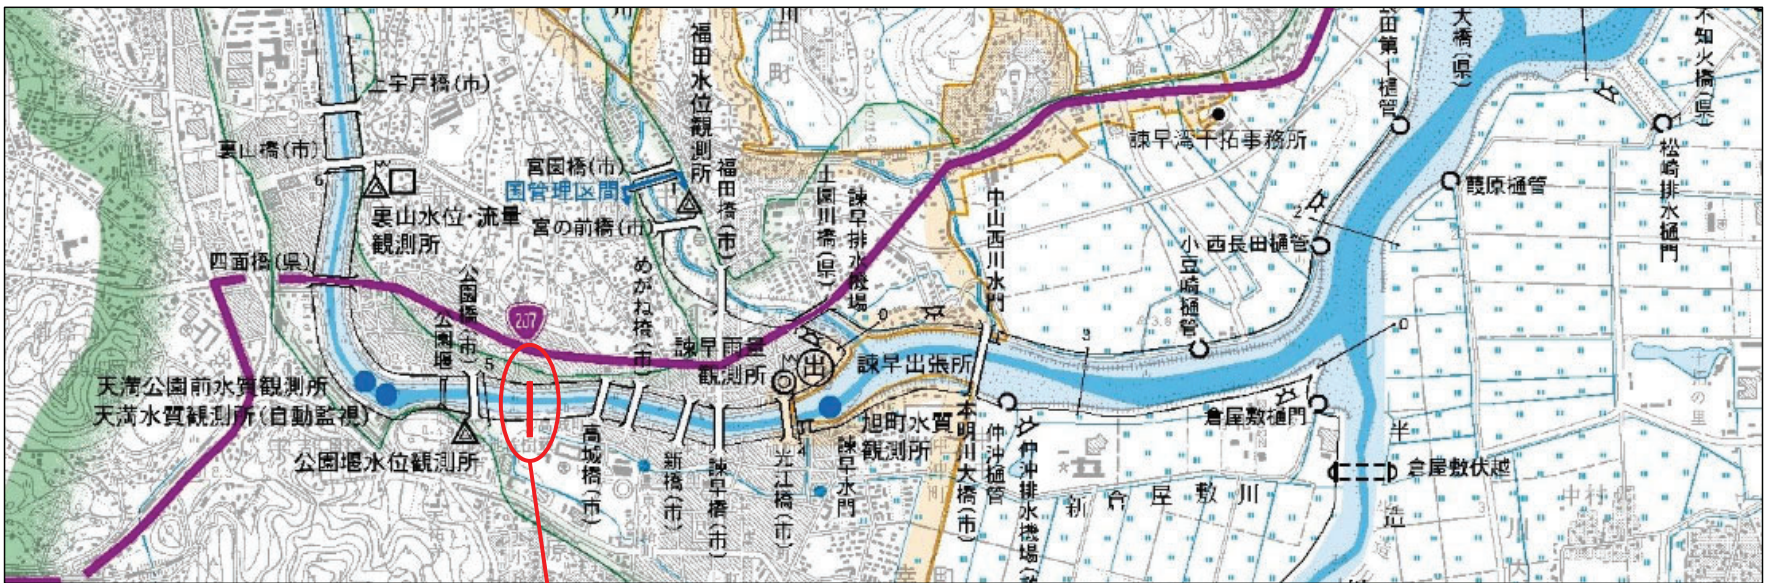
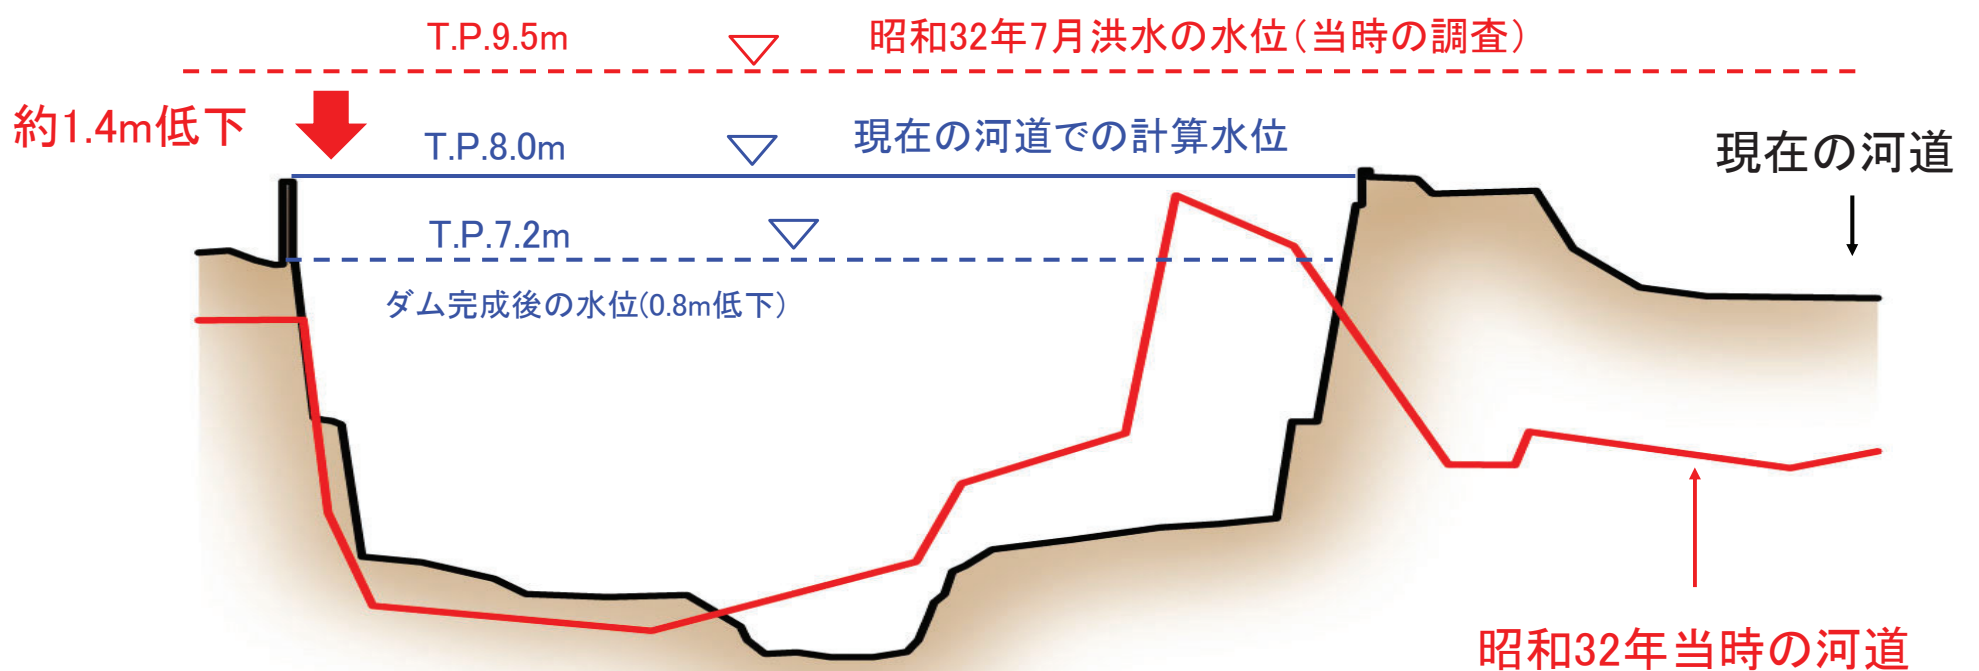
# いま、諫早大水害と同規模の大洪水が起こったら……。

昭和32年7月の諫早大水害の時と同じ雨が降った場合、**現在までの河川改修の効果**により高城橋上流地点の**水位は 約1.4m 低下**する計算になる
