令和7年8月27日  
国土交通省  
九州地方整備局  
鹿児島国道事務所

## 記者発表資料 (第17報)

# 国道10号網掛橋<sup>あみかけばし</sup>の復旧工事の状況について

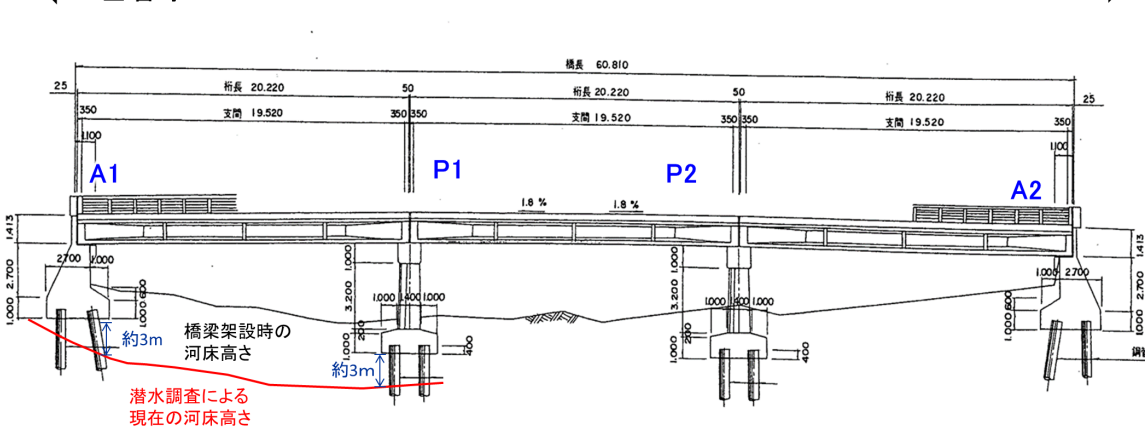
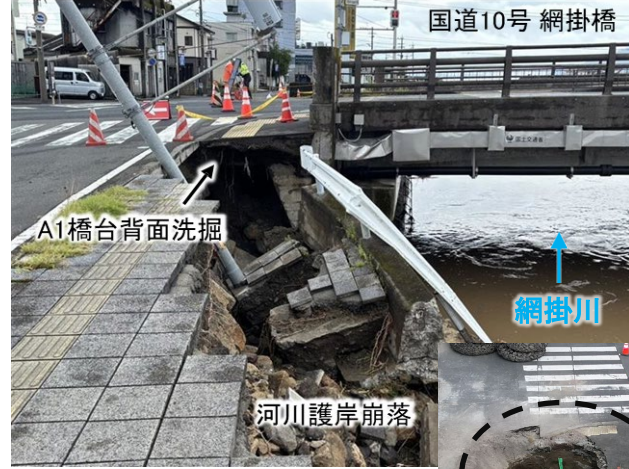
写真②  
【上流側護岸の被災状況】

令和7年8月10日撮影

側面図

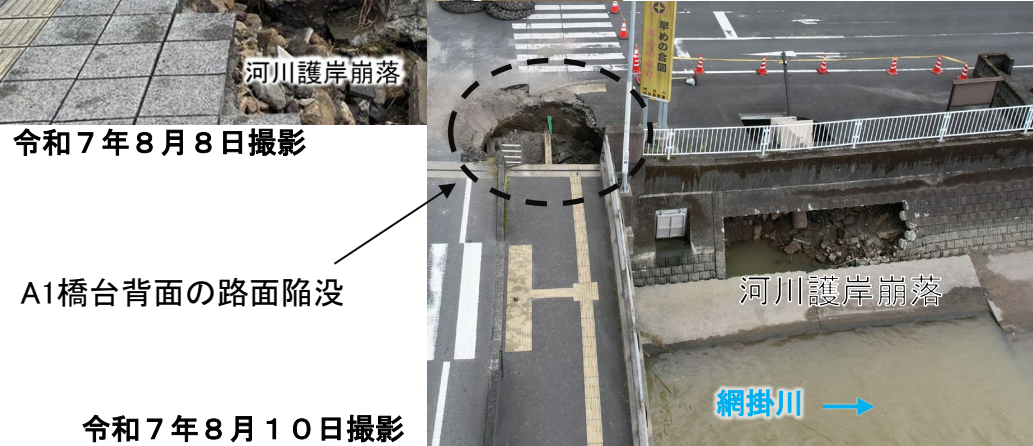
写真③  
【下流側護岸の被災状況】

A1橋台背面の路面陥没

河川護岸崩落

令和7年8月10日撮影

洗掘対策

【A I 橋台、P I 橋脚】

- ①仮締切（鋼矢板設置）
- ②充填材打設（水中コンクリート打設）
- ③防護コンクリート
- ④橋台背面復旧

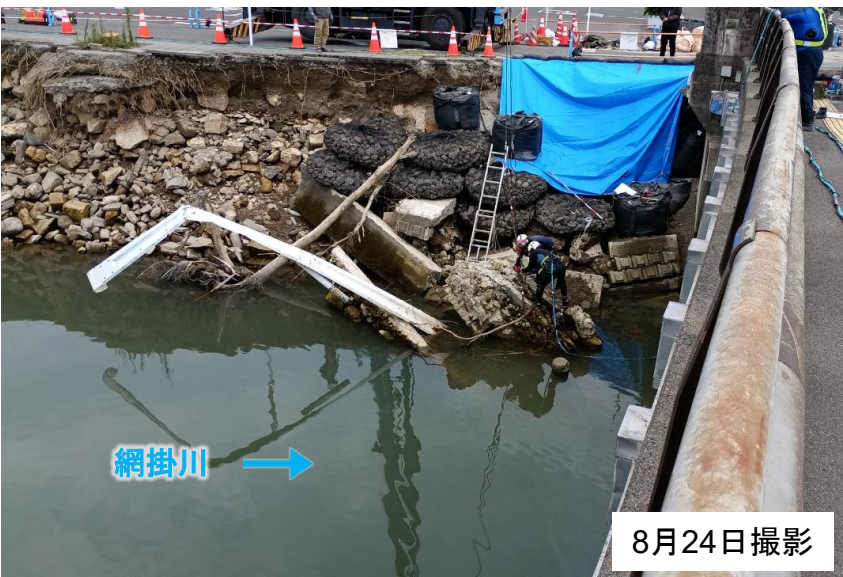
【網掛橋上流側】

潜水士による「がれき」撤去の状況

- ・潜水士ががれきにワイヤーをかけ、クレーンで吊り上げて撤去します（写真左）。
- ・根固めブロックは、水中リフターを用いて支障とならない場所に移動しています（写真右）。
- ・がれきは今後の工事（鋼矢板による仮締切）の支障となるため撤去が必要です。

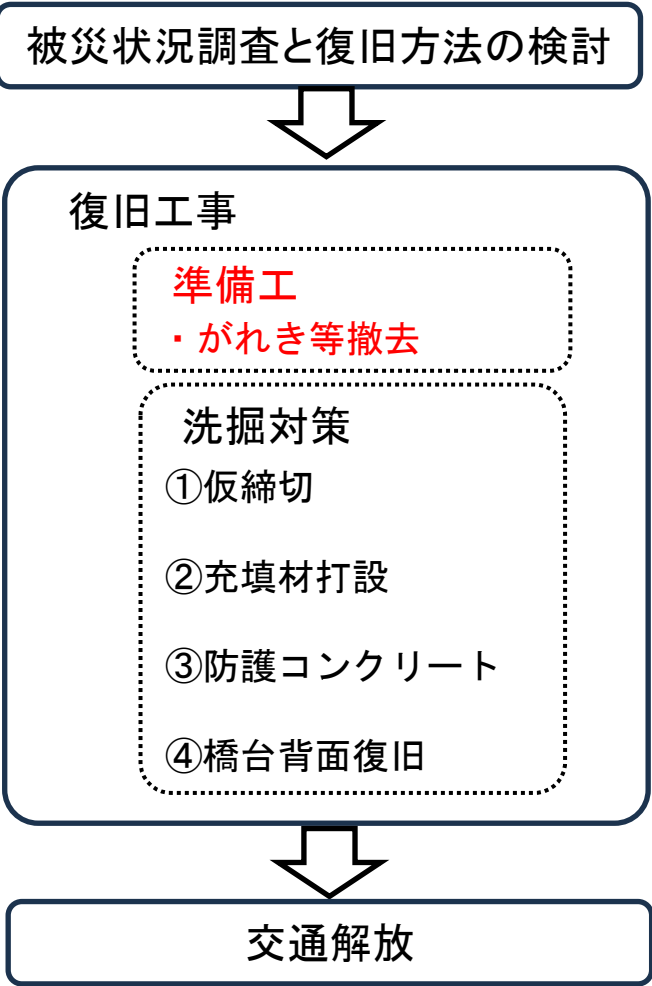
～復旧工程～

※朱書きは現在の作業内容を示しています。
