令和7年9月15日  
国土交通省  
九州地方整備局  
鹿児島国道事務所

記者発表資料  
(第19報)

あみかけばし  
国道10号網掛橋の復旧工事の状況について

～9月15日（月）より本格的な洗掘対策に着手しました～

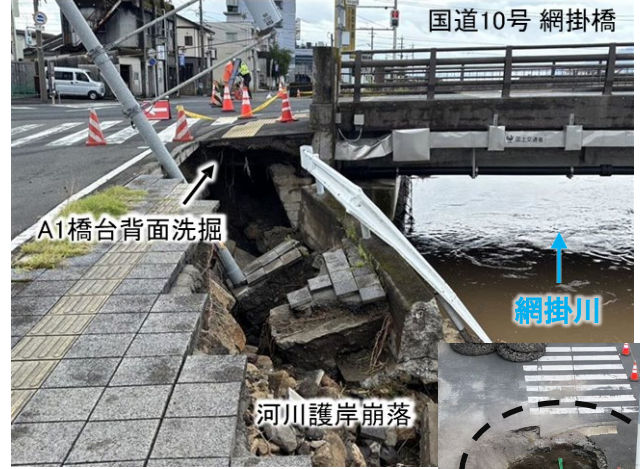
写真②  
【上流側護岸の被災状況】

令和7年8月10日撮影

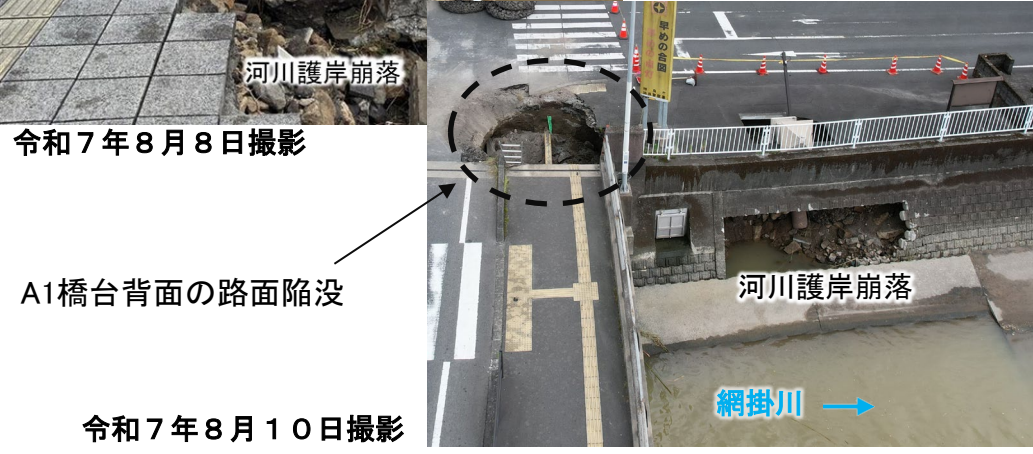
写真③  
【下流側護岸の被災状況】

令和7年8月10日撮影

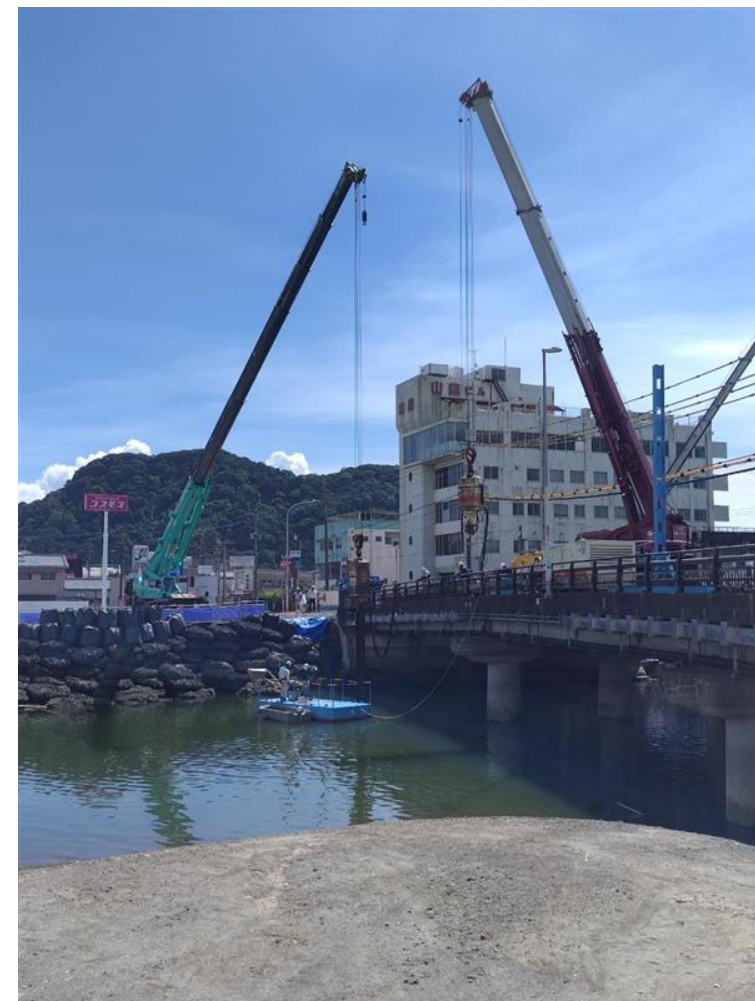
①鋼矢板設置中

鋼矢板打設状況（9/15 11:00撮影）

- ・今回、A1橋台・P1橋脚の洗掘対策のうち、仮締切を行うための鋼矢板設置に着手しました。
- ・仮締切に支障となる川底に堆積したがれき等の撤去も引き続き実施中。
