令和7年10月28日  
国土交通省  
九州地方整備局  
鹿児島国道事務所

記者発表資料  
(第21報)

国道10号網掛橋の復旧工事の状況について  
～仮締切内への充填材打設に着手しました～

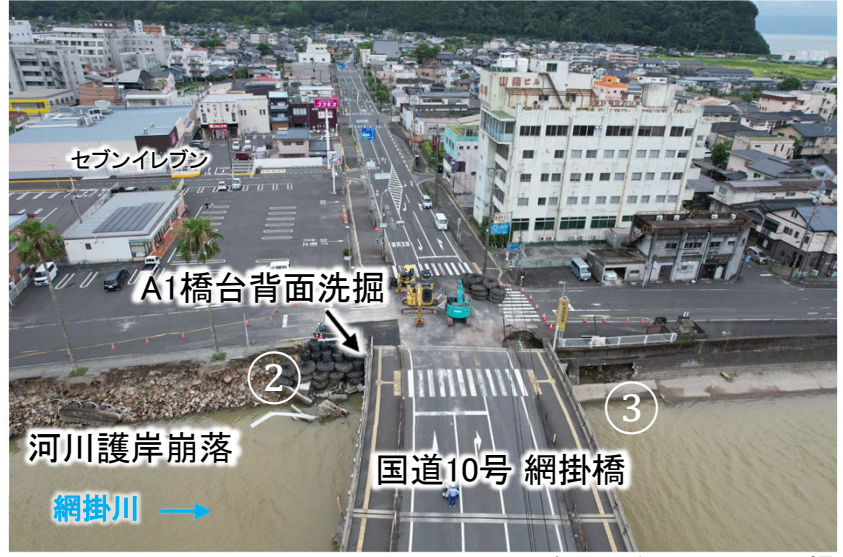
写真①【被災状況】

令和7年8月10日撮影

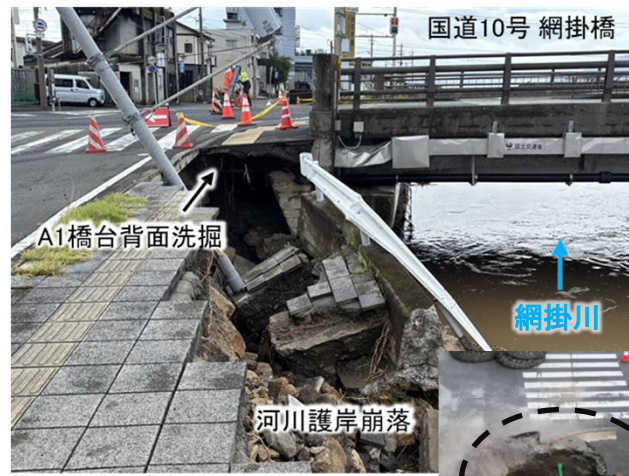
写真②

【上流側護岸の被災状況】

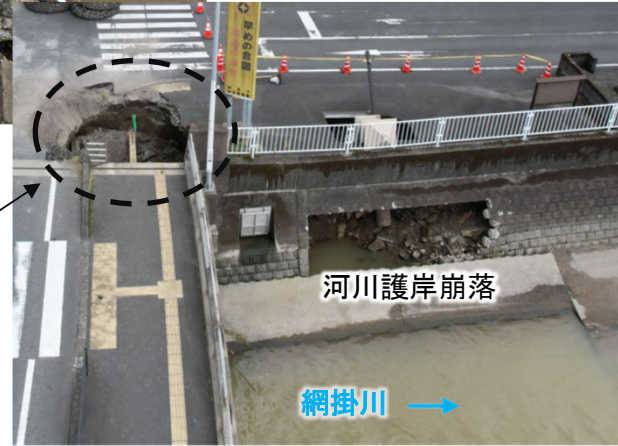
写真③

【下流側護岸の被災状況】

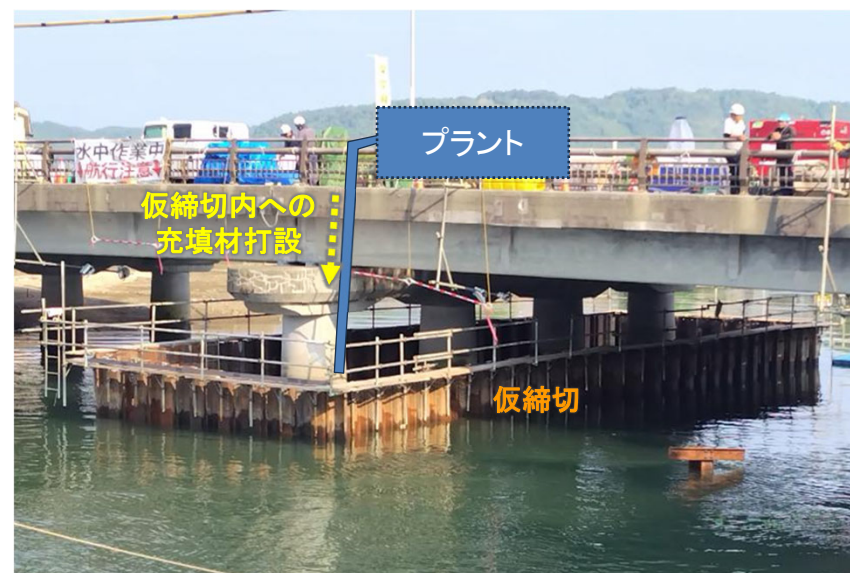
## ▼仮締切内への充填材打設状況（イメージ）

## < 充填材（水中グラウト） >

水中グラウトは、水中のコンクリート構造物の補修や補強に用いられる特殊なグラウト材です。

水中で材料分離が起きにくい、「水中不分離性」と高い流動性を持ち、水中でも隙間なく充填できることが特徴です。
