# 国道10号 網掛橋(鹿児島県始良市) 復旧工事の状況

## 潜水士による「がれき」撤去の状況

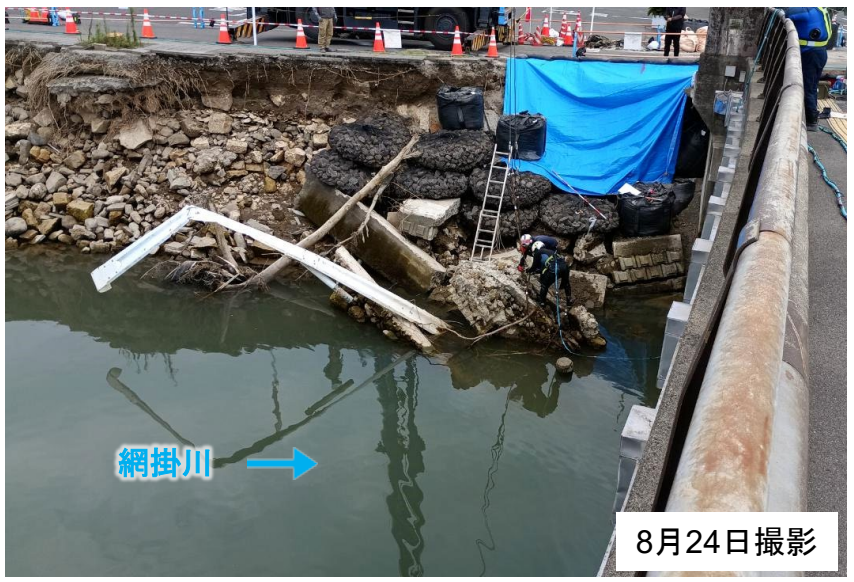
【網掛橋上流側】

- ・潜水士ががれきにワイヤーをかけ、クレーンで吊り上げて撤去します（写真左）
- ・根固めブロックは、水中リフターを用いて支障とならない場所に移動しています（写真右）
- ・がれきは今後の工事（鋼矢板による仮締切）の支障となるため撤去が必要です。
