国道10号 網掛橋(鹿児島県始良市) 復旧工事の状況

河床支障物の撤去の状況

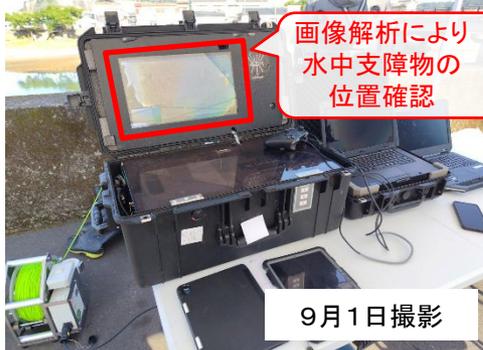
9月1日撮影

水中ドローンにより支障物調査 ⇒ 調査結果を基に、潜水士が水中障害物を移動

- ・橋脚・橋台の洗堀対策として、鋼矢板により仮締切を行う必要がありますが、河床にある支障物の撤去が必要です。
- ・水中ドローンによる調査結果に基づき、支障となる河床の根固めブロックを水中リフターで移動しています(写真左・中央)。
- ・河床に沈む流木等はバックホウやクレーンを使って撤去しています(写真右)。

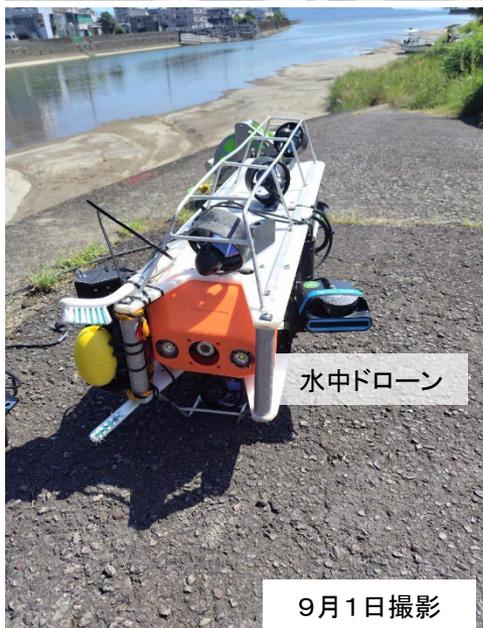
9月1日撮影

水中ドローン

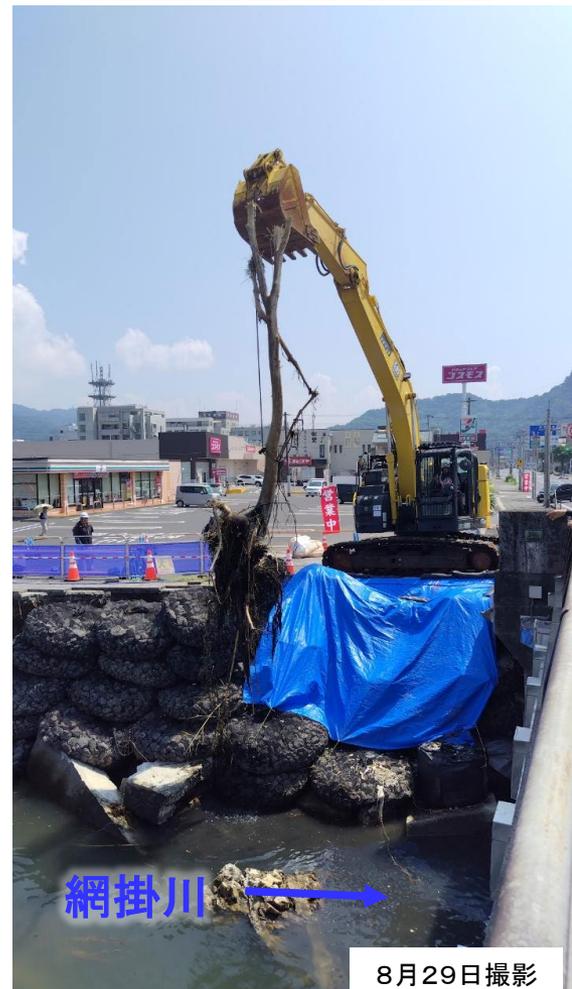
8月29日撮影

河床に沈む流木等の撤去
