# 国道10号 網掛橋(鹿児島県姶良市) 復旧工事の状況

## 河床支障物の撤去の状況

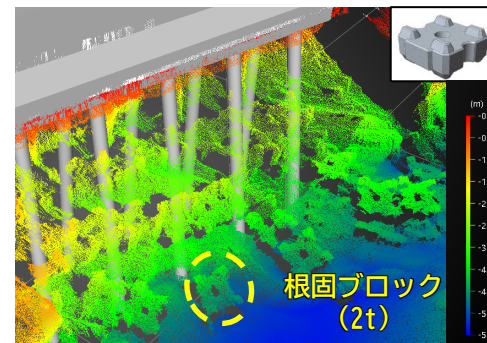
▼水中の状況:3Dスキャナー画像(被災直後)
