# 国道10号 網掛橋(鹿児島県姶良市) 復旧工事の進捗状況

- ◆夜間施工に着手
- ◆橋梁桁下部の仮締切(鋼矢板設置)に着手
  - ・これまで、水中でのがれき撤去は、潜水士による人力作業であったことから、安全性の観点から昼間施工しか行えませんでした。
  - ・がれき撤去が完了した部分から先行して鋼矢板設置を開始し、9/18(木)から夜間も含めた昼夜24hで施工をはじめました。
  - ・また、橋梁桁下部の鋼矢板施工に着手しましたが、上空制約の関係で約1.5mの鋼矢板を何回も継ぎ足しながら設置します。
  - ・そのほか、潮位の影響で施工時間も干潮時に限られるなどの制約もあります。

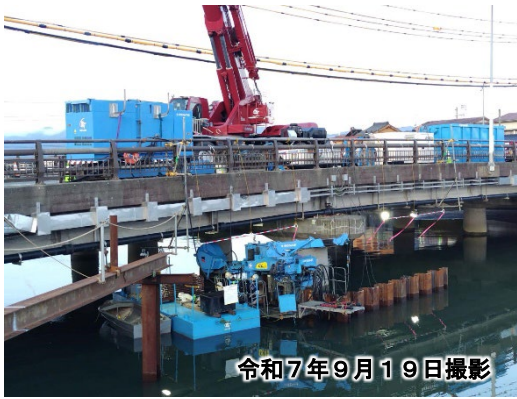
▼鋼矢板設置施工状況

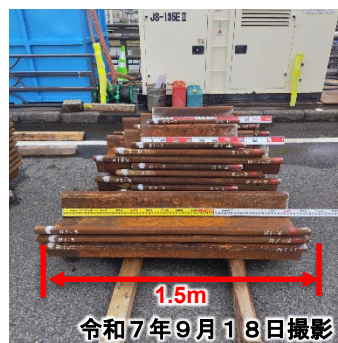
▼桁下に設置する短い鋼矢板  
(溶接で継ぎ足し設置)

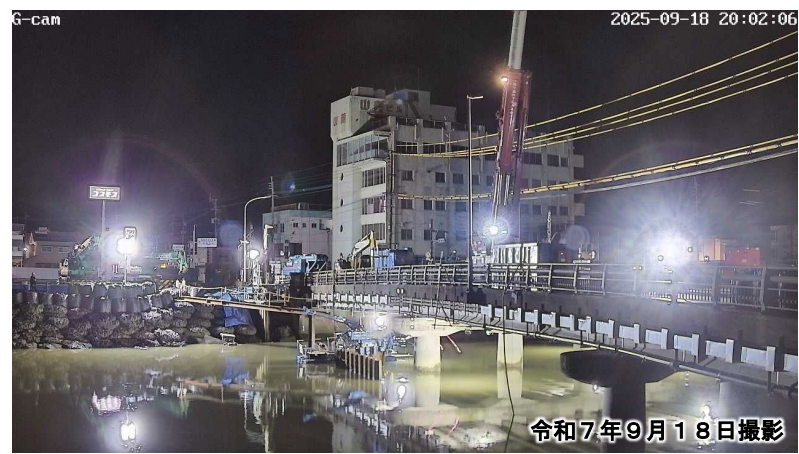
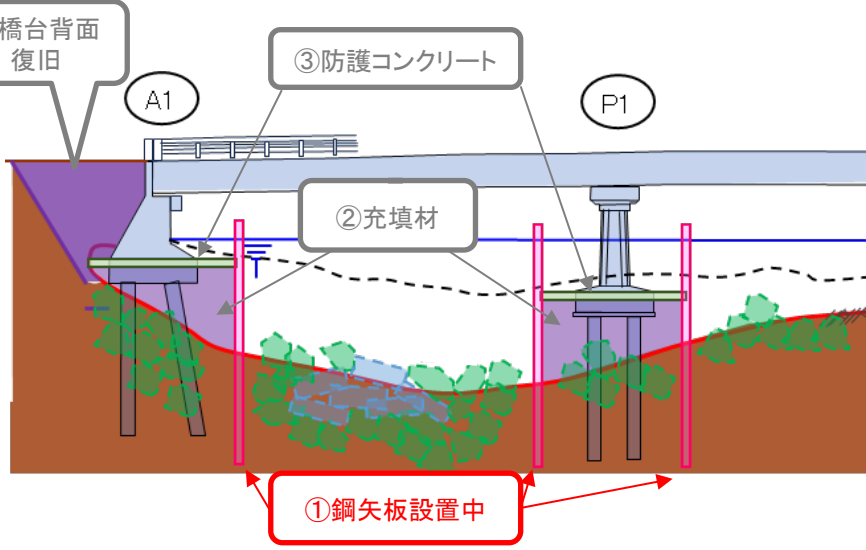
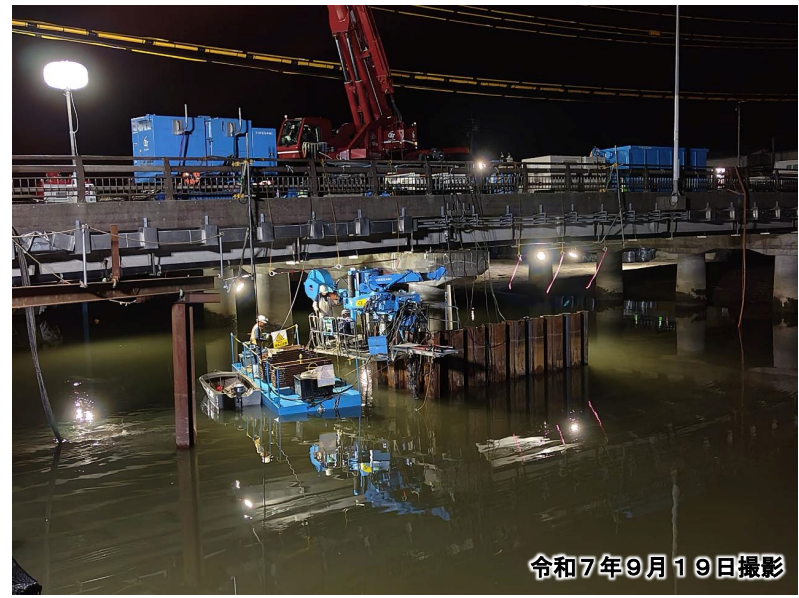
▼夜間施工の状況
