# 国道10号 網掛橋(鹿児島県姶良市)復旧工事の進捗状況

## ◆鋼矢板設置の進捗状況のお知らせ

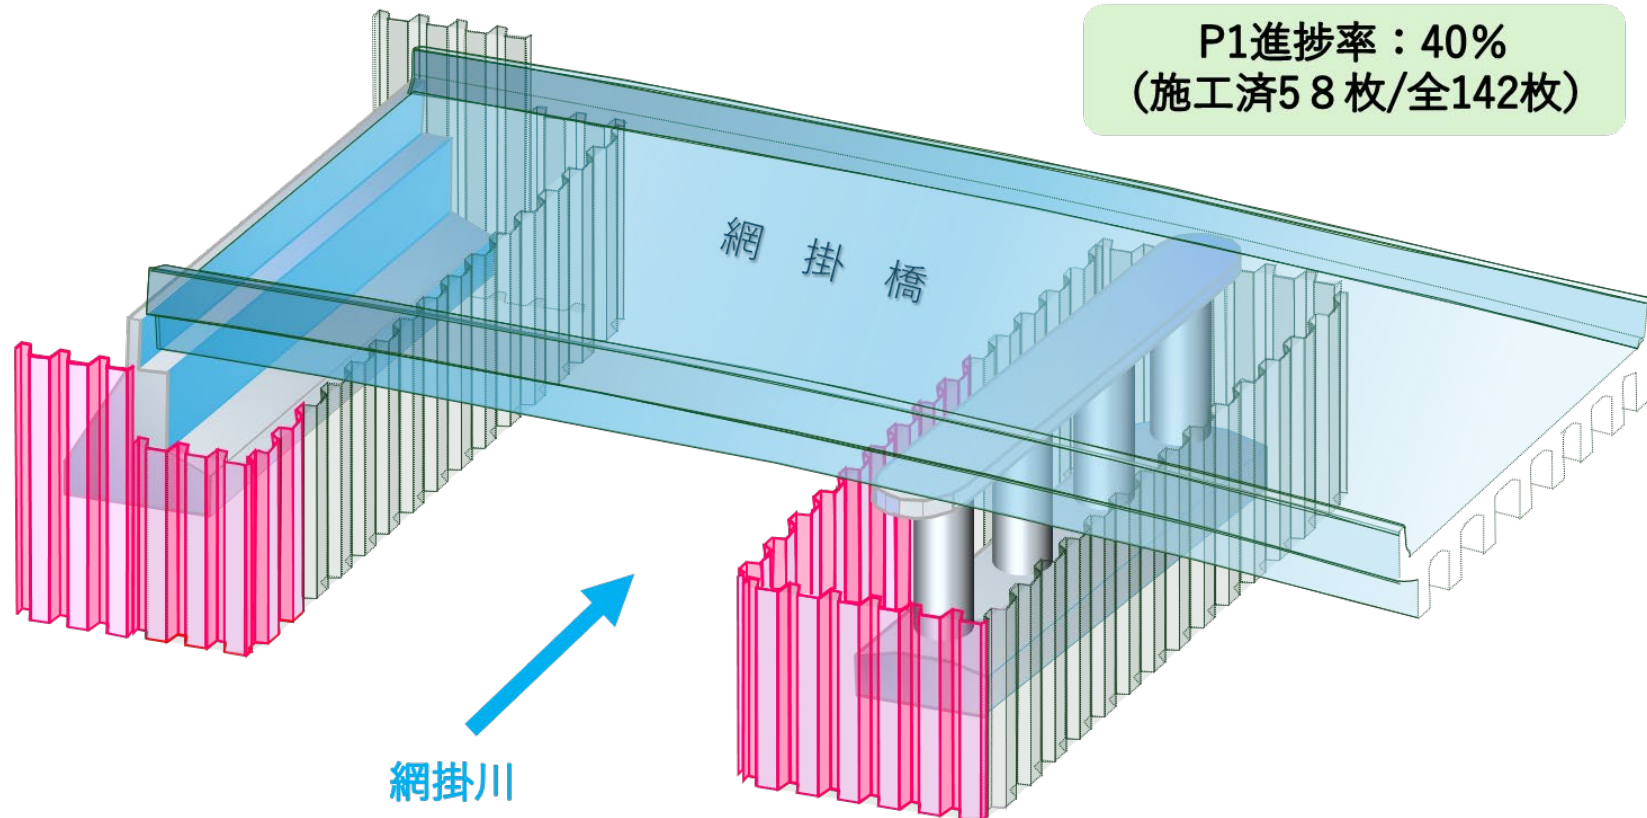
## ▼鋼矢板設置進捗率【9月29日時点】

A1進捗率：27%  
(施工済25枚/全90枚)

P1進捗率：40%  
(施工済58枚/全142枚)

ピンク色：鋼矢板設置済

- ・鋼矢板の設置は、河床障害物や潮位の影響の受けながら施工しています。
- ・また、橋梁桁下での施工制約により短い鋼矢板を溶接で何回も継ぎ足しながら設置しています。
- ・鋼矢板の設置は復旧工程の中で、最も時間を要することから、今後も進捗状況をお知らせします。
