# 国道10号 網掛橋(鹿児島県姶良市)復旧工事の進捗状況

## ◆鋼矢板設置の進捗状況のお知らせ

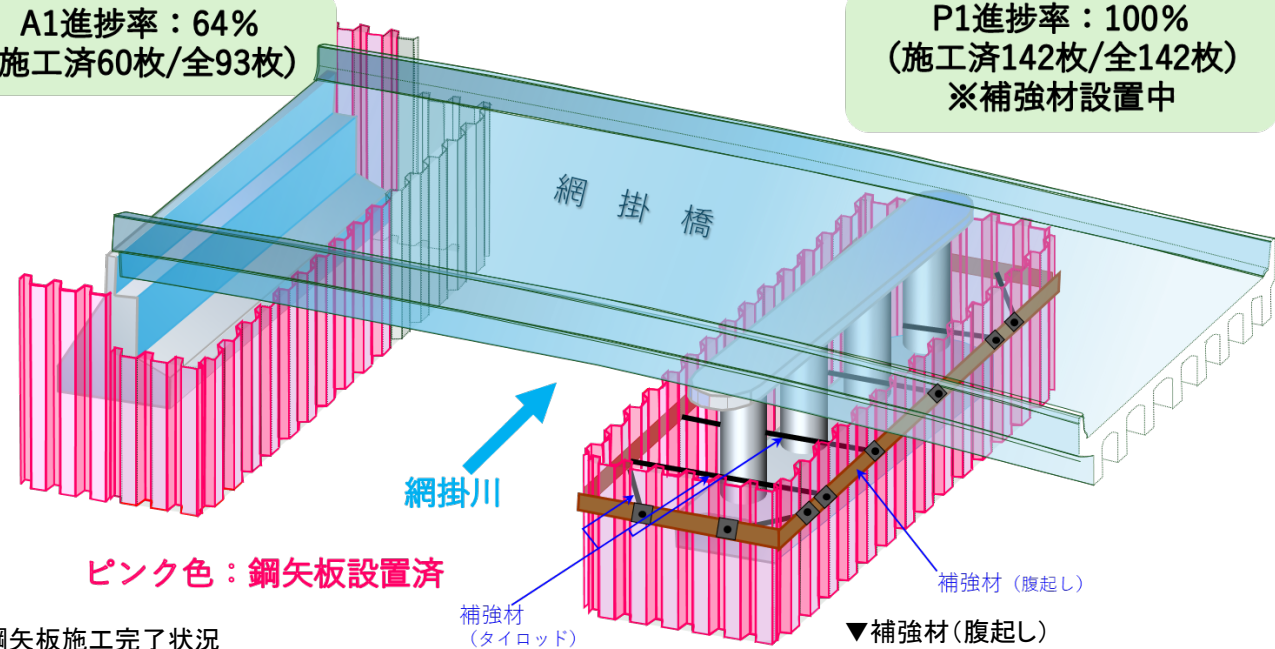
## ▼鋼矢板設置進捗率【10月16日時点】

A1進捗率：64%  
(施工済60枚/全93枚)

P1進捗率：100%  
(施工済142枚/全142枚)  
※補強材設置中

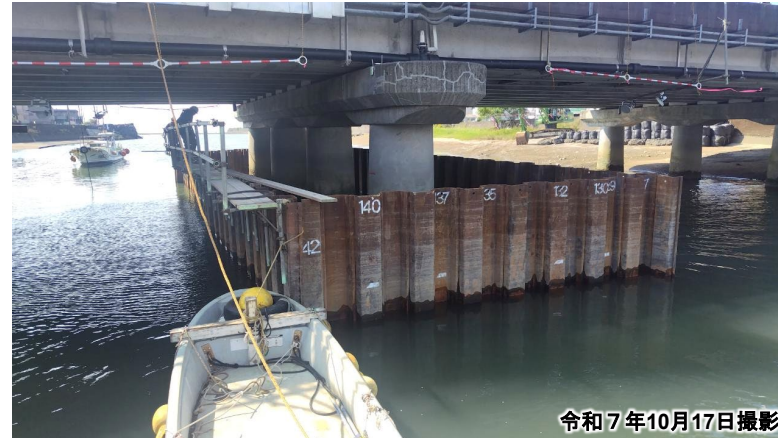
## ▼P1\_鋼矢板施工完了状況

- ・P1橋脚の鋼矢板の設置が終わりました。
- ・現在、充填材打設時に鋼矢板の変形を防止するための補強を実施しています。  
⇒補強は、鋼矢板を囲むように鋼材(腹起し)を設置し、タイロッドと呼ばれる鋼棒で鋼矢板間を繋ぎます。
- ・鋼矢板の補強が完了すると、次の施工ステップ「②充填材打設」に移行します。
