# 国道10号 網掛橋(鹿児島県姶良市)復旧工事の進捗状況

## ◆鋼矢板設置の進捗状況のお知らせ

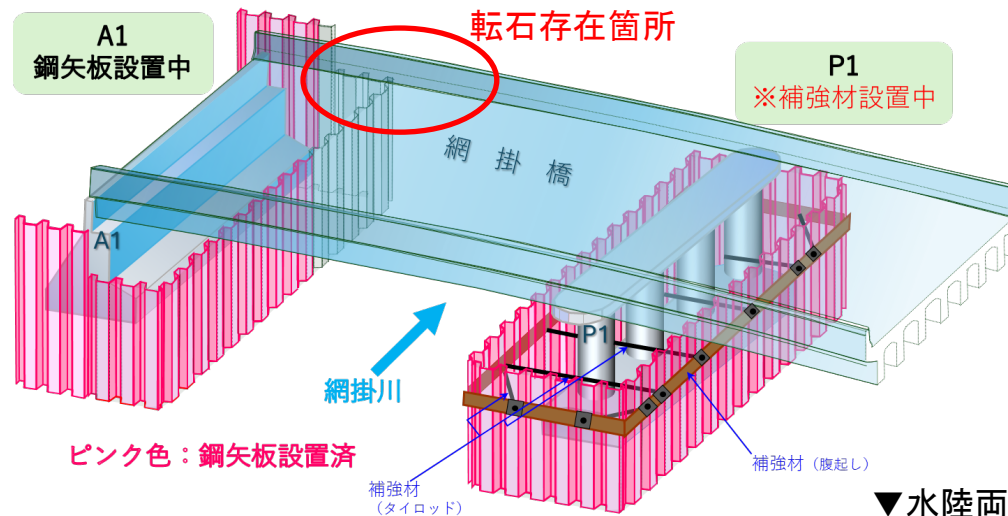
1～1.3m程の転石が  
未だ多く存在

・今回、潜水士と水陸両用バックホウが連携し、転石を除去しながら鋼矢板施工を継続しています。
