# 国道10号 網掛橋(鹿児島県始良市) 被災状況

# 国道10号網掛橋 復旧工程

# 復旧までの工事ステップ

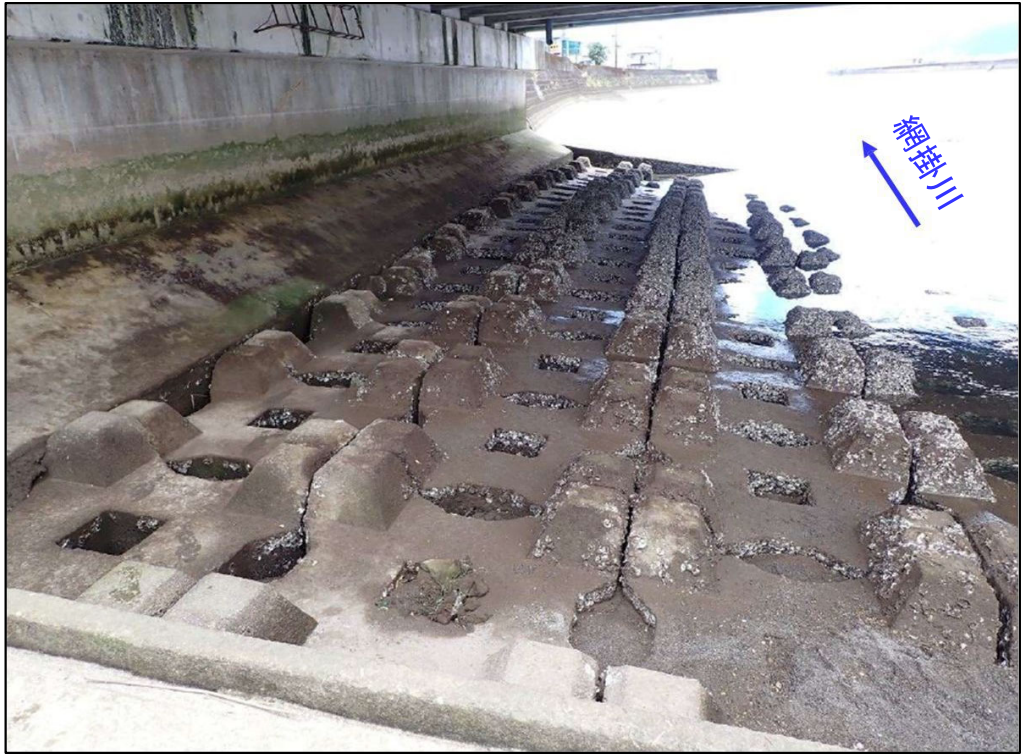
被災前

A1根固部(上流側⇒下流側)

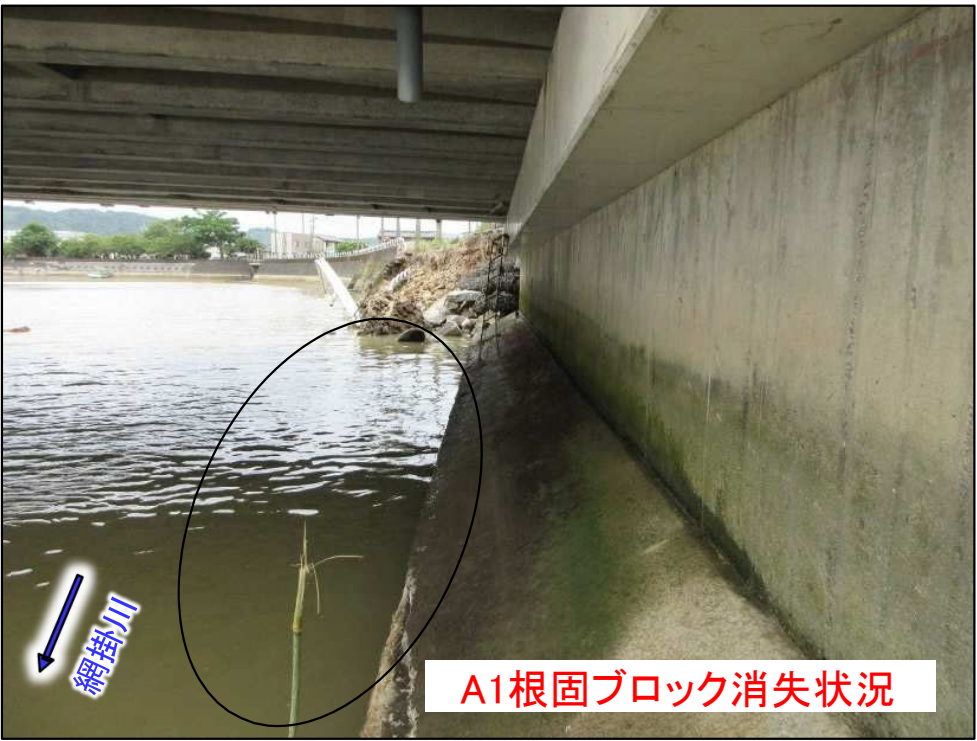
被災後

A1根固部(下流側⇒上流側)

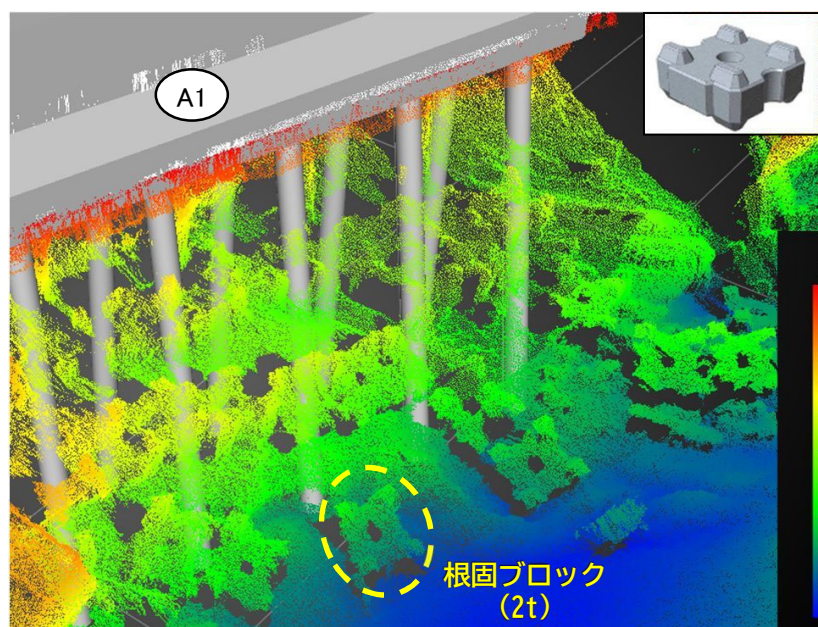
▲【A1】水中スキャナーの画像 (崩落した根固めブロックが散乱)

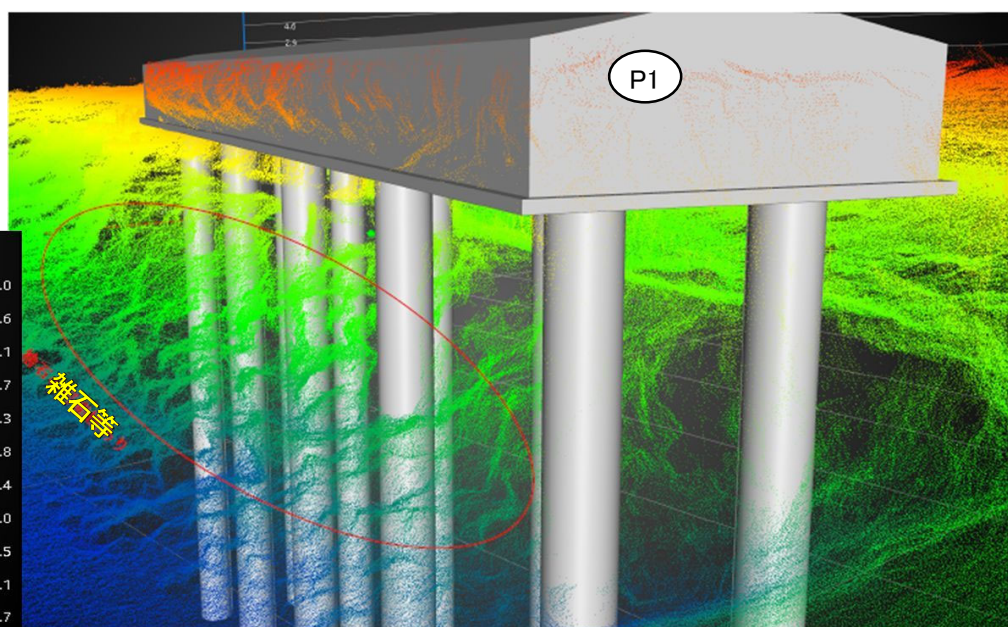
▲【P1】水中スキャナーの画像 (雑石が散乱)

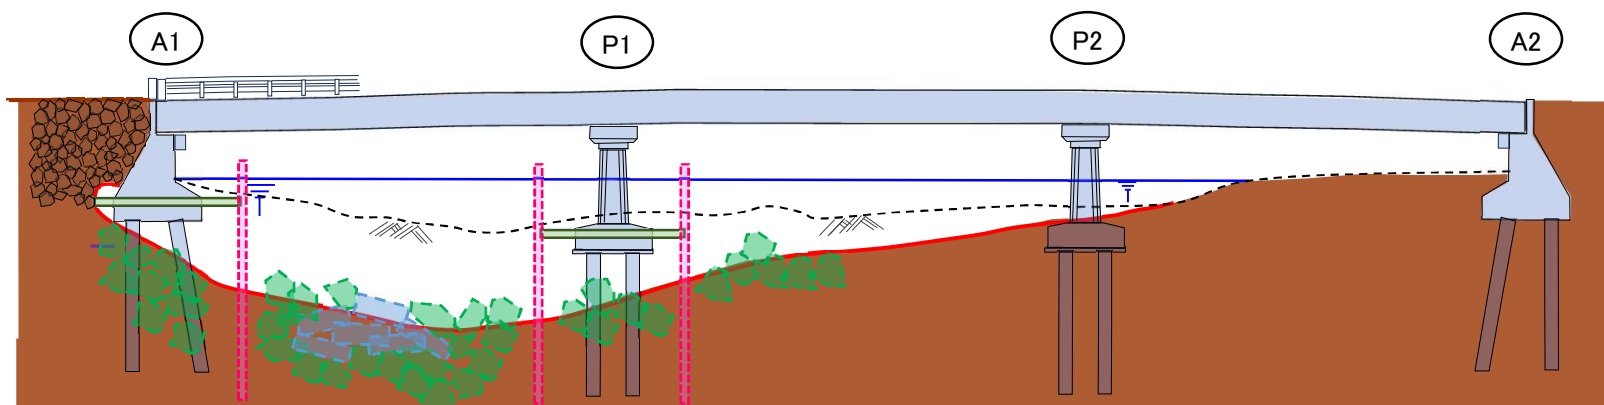
## ステップ① 河床障害物撤去(根固めブロック+雑石等)

仮締切(矢板設置)に支障となる河床障害物の撤去

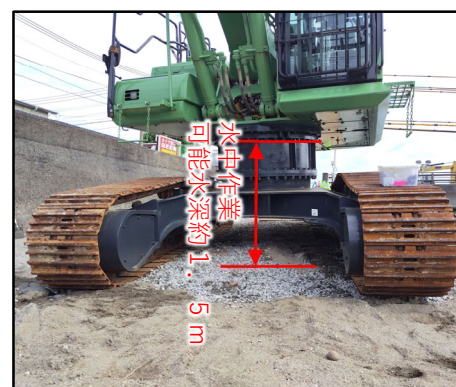
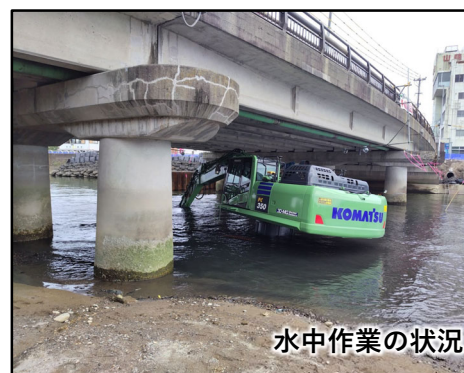
### ▼水陸両用バックホウの導入

水中作業の状況

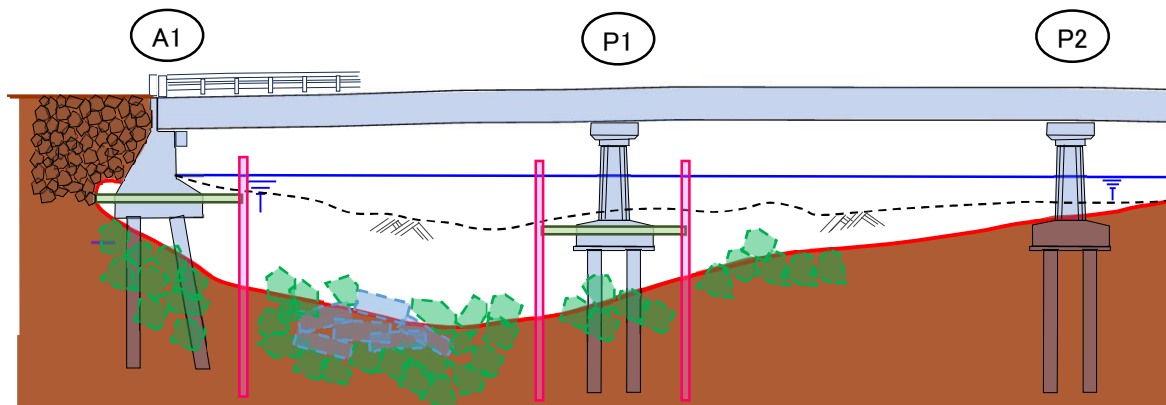
## ステップ② 仮締切(鋼矢板設置)

橋梁桁下の矢板設置は、短い鋼矢板を溶接で何度も継ぎ足して設置します

①仮締切  
(鋼矢板設置)実施中  
9月15日～②充填材打設  
(水中打設)

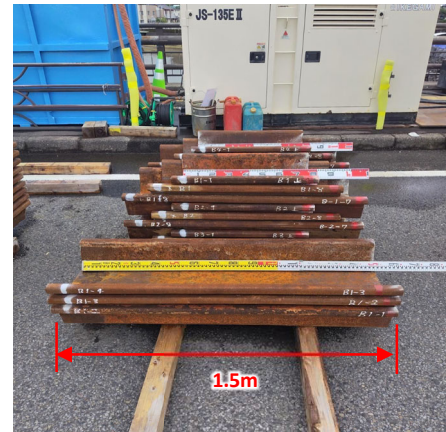
▼桁下に設置する短い鋼矢板

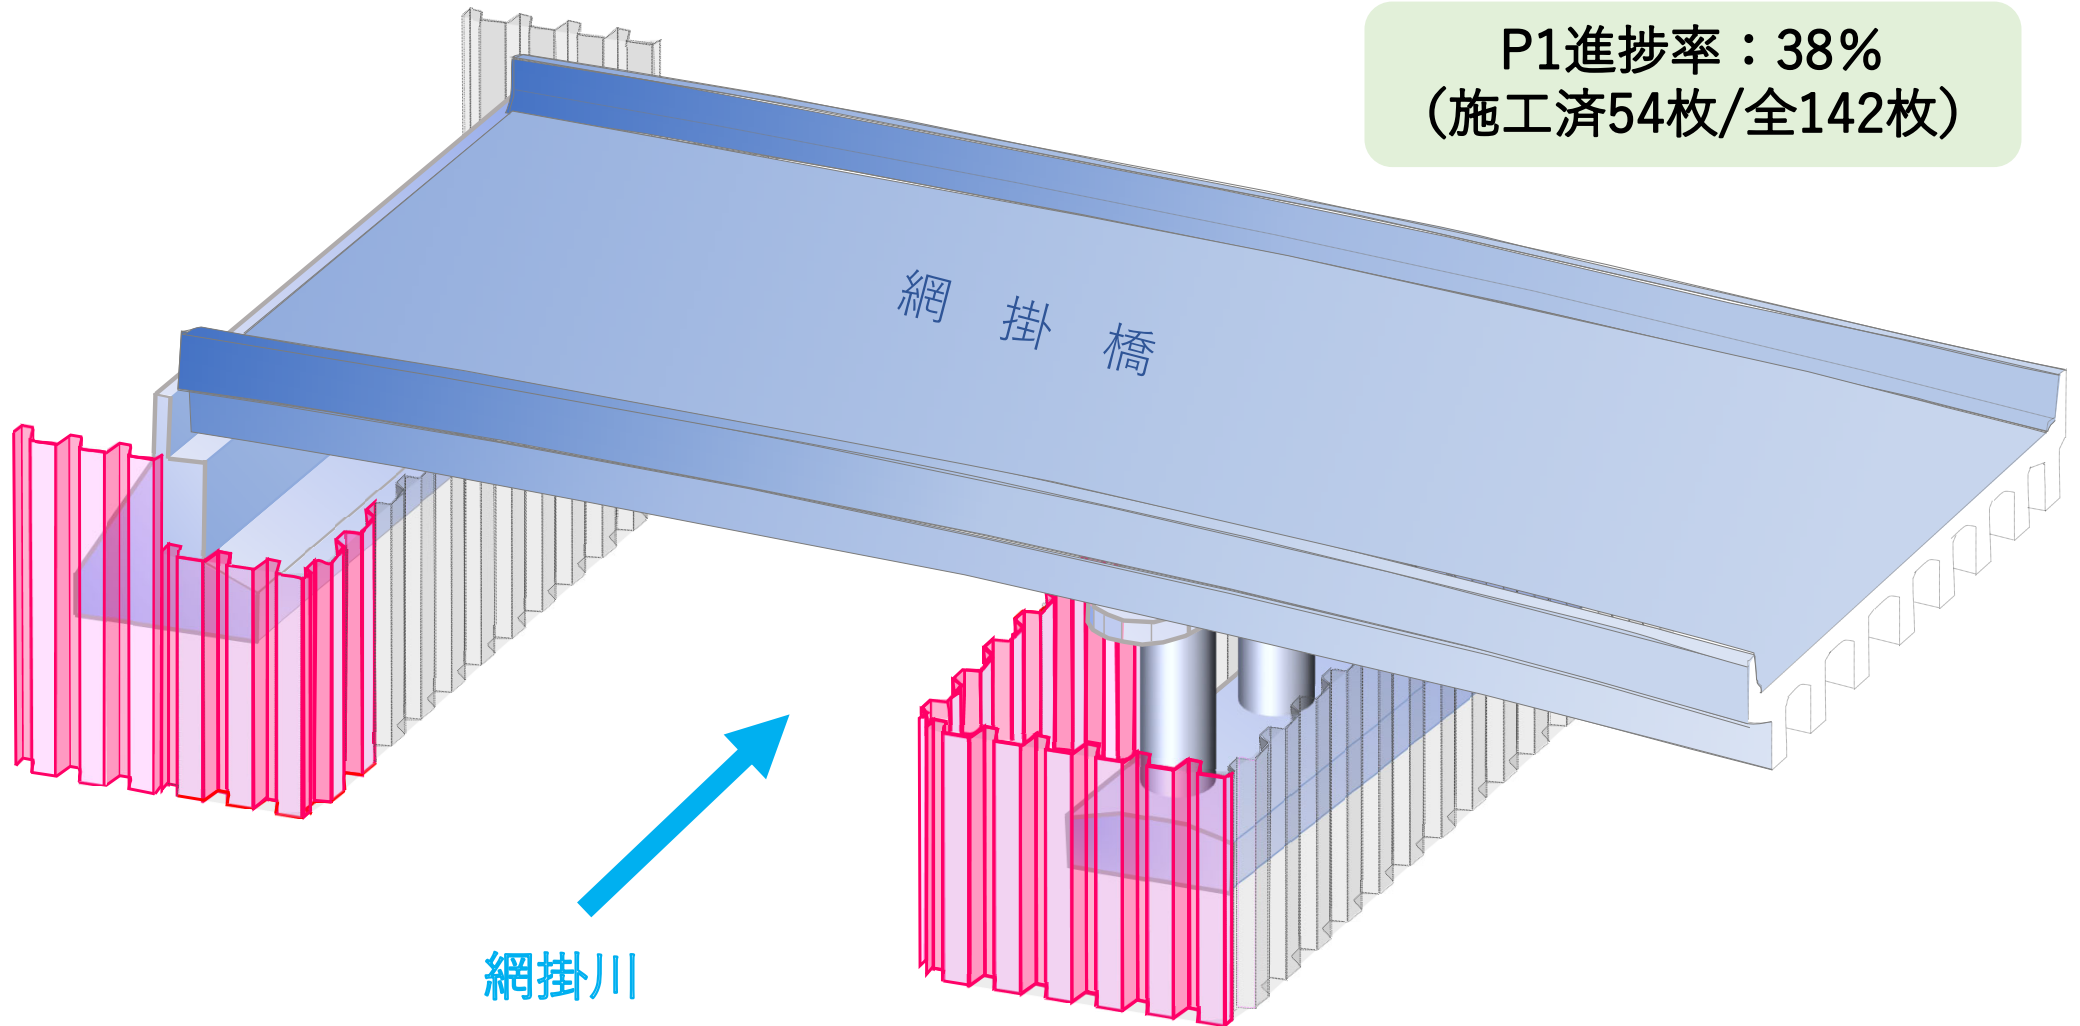
A1進捗率：25%  
(施工済23枚/全90枚)

P1進捗率：38%  
(施工済54枚/全142枚)
