# 鹿児島東西道路計画説明会

平成27年2月4日

国土交通省九州地方整備局  
鹿児島国道事務所

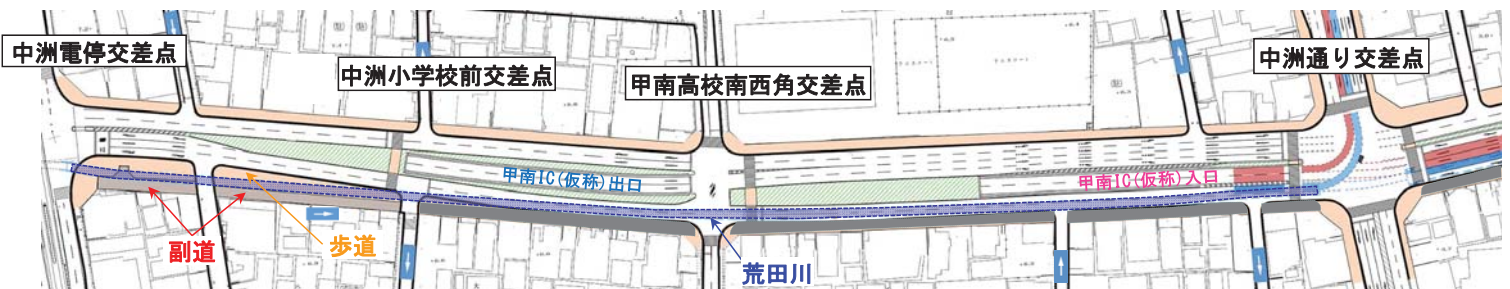
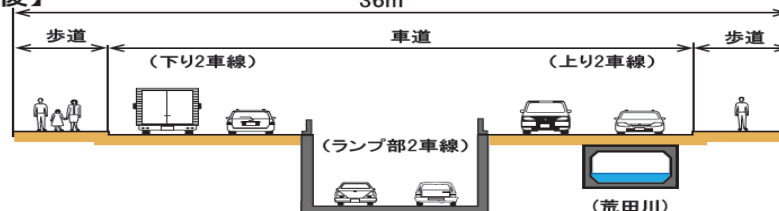
市街地部での用地買収は困難なため、荒田川の暗渠化及び副道の廃止により、出入口の幅員を確保します。

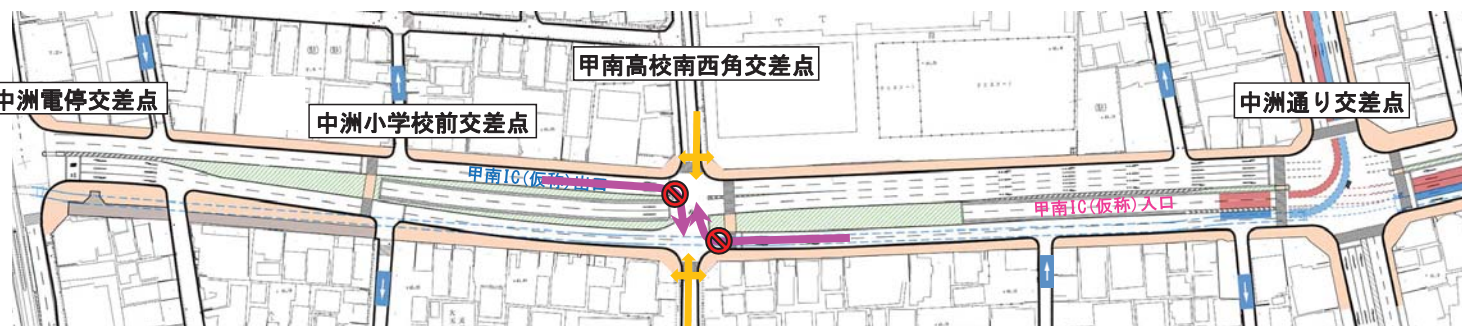
トンネル出口の設置による直進右折の交通事故防止や、交通量の多い東西方向の交通を円滑にするため、甲南高校南西角交差点の右折禁止を計画します。

※南北方向は直右左折が可能です。

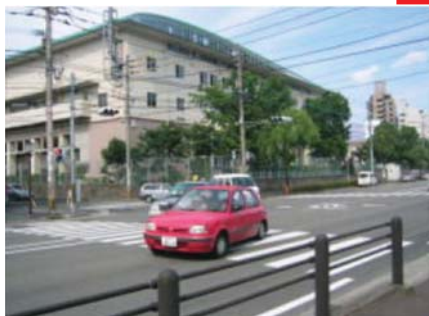
(参考) 甲南高校南西角交差点の計画現示

中洲通り線の右折禁止

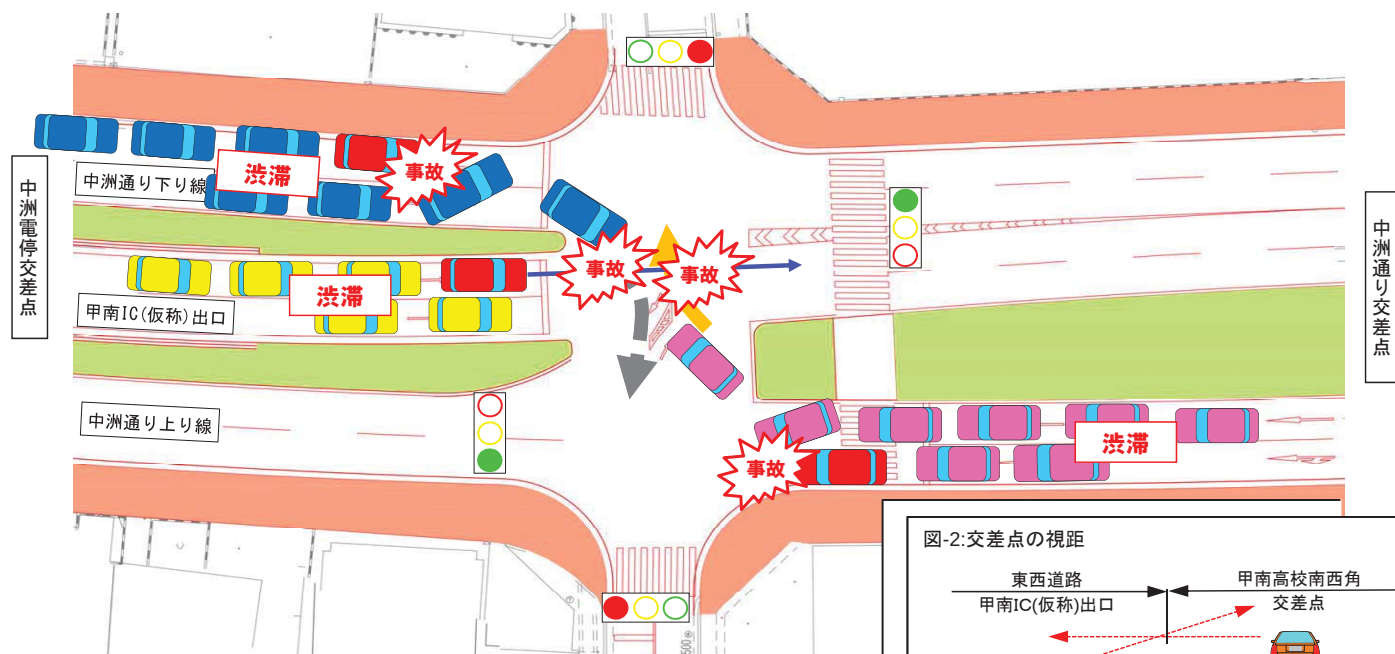
図-1:交差点通行概要図

[信号現示を2現示のまま右折可能とする場合]

- ・渋滞箇所及び渋滞長の増加
- ・車線変更時の接触事故

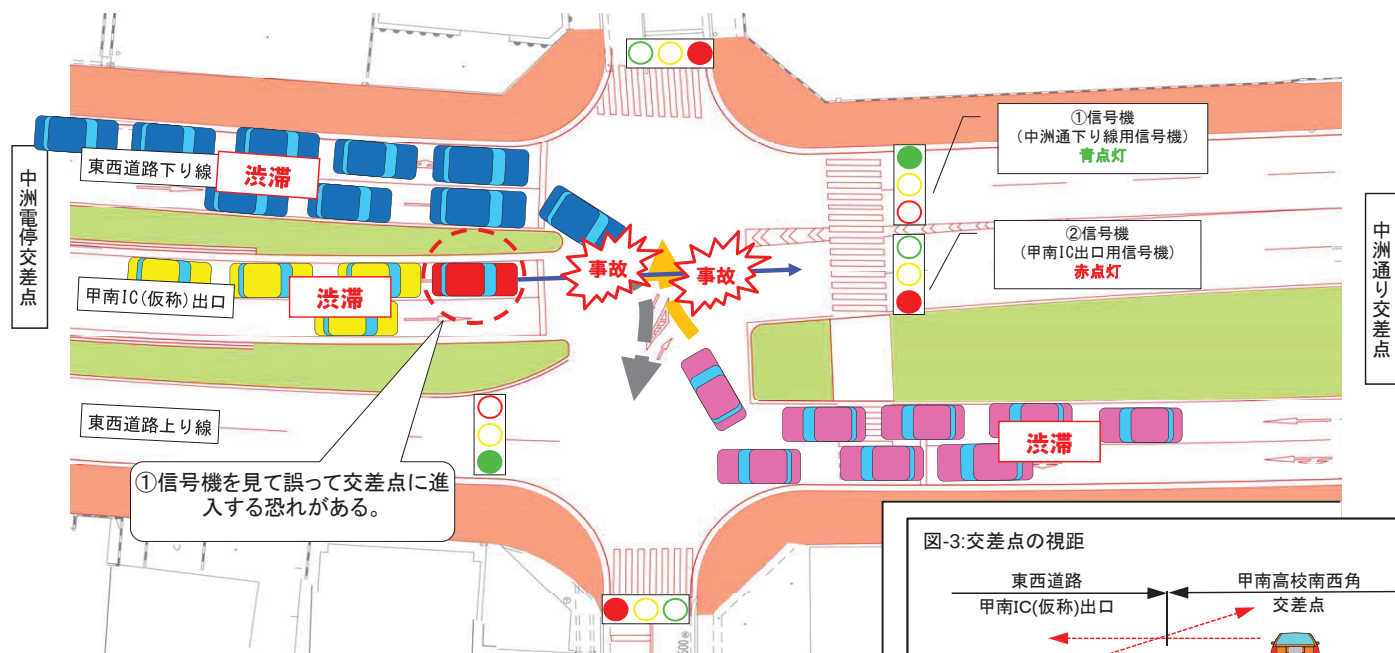
図-1:交差点通行概要図

[3現示で右折可能とする場合]

- ・信号の誤確認による交差点内への誤進入
- ・交差点内での接触事故

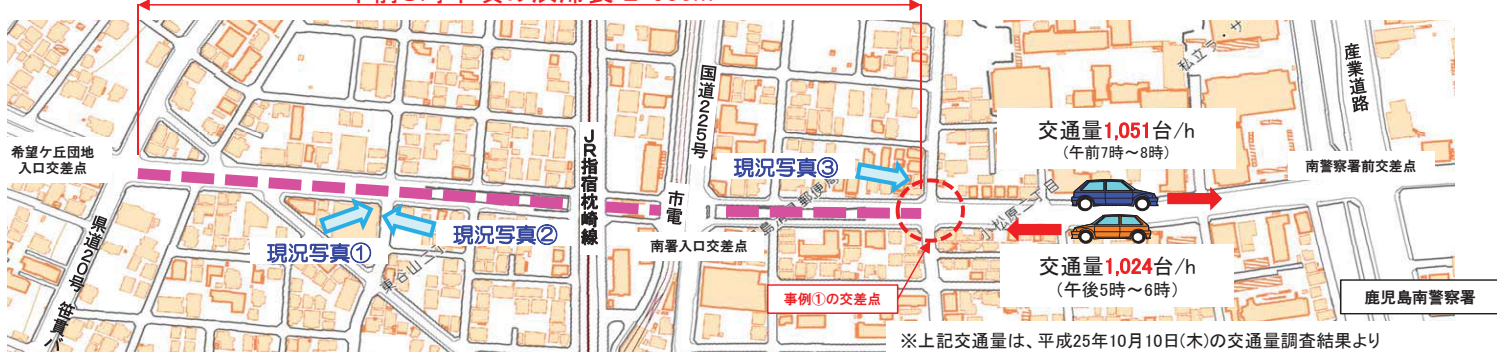
午前8時半頃の渋滞長 L=550m

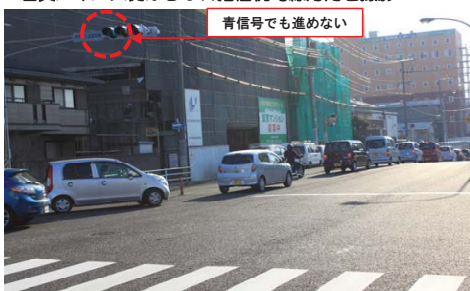
現況写真①：午前8時半頃の渋滞状況  
笹貫バイパス側からJR指宿枕崎線方向を撮影

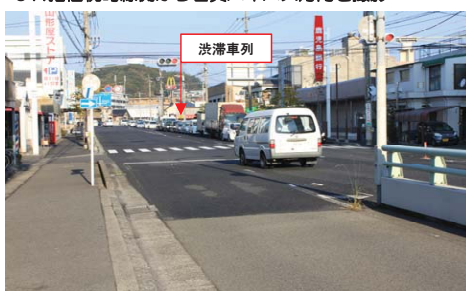
現況写真②：午前8時半頃の渋滞状況  
JR指宿枕崎線側から笹貫バイパス方向を撮影

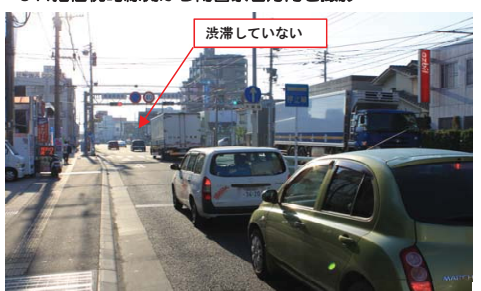
現況写真③：午前8時半頃の渋滞状況  
JR指宿枕崎線側から南警察署方向を撮影
