3.4.2 景観

ここでは、嘉瀬川ダム建設事業による景観に対する影響の検討をどのように行う のかについて説明します。なお、景観として、主要な眺望点、景観資源及び主要な 眺望景観について検討します。

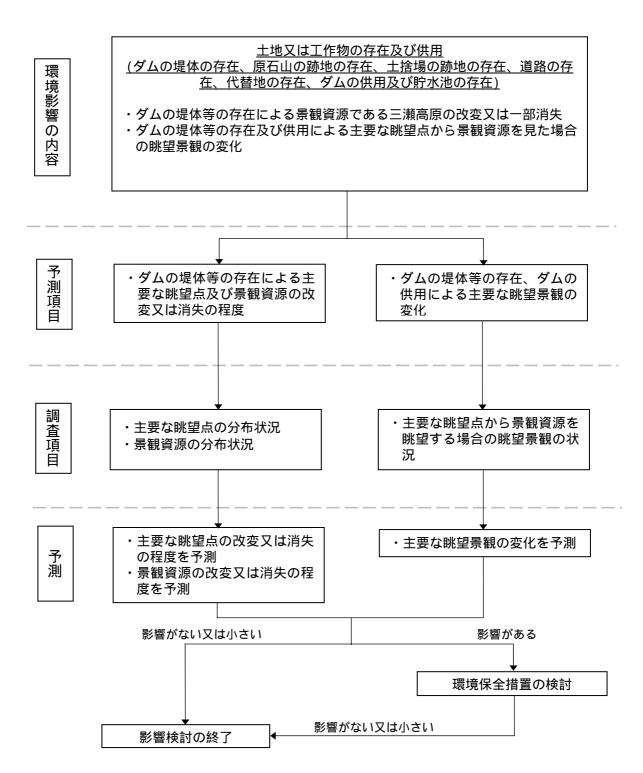
図 3.4.2-2 景観の影響検討の考え方

景観に対する影響検討の考え方の流れを図3.4.2-2に示します。

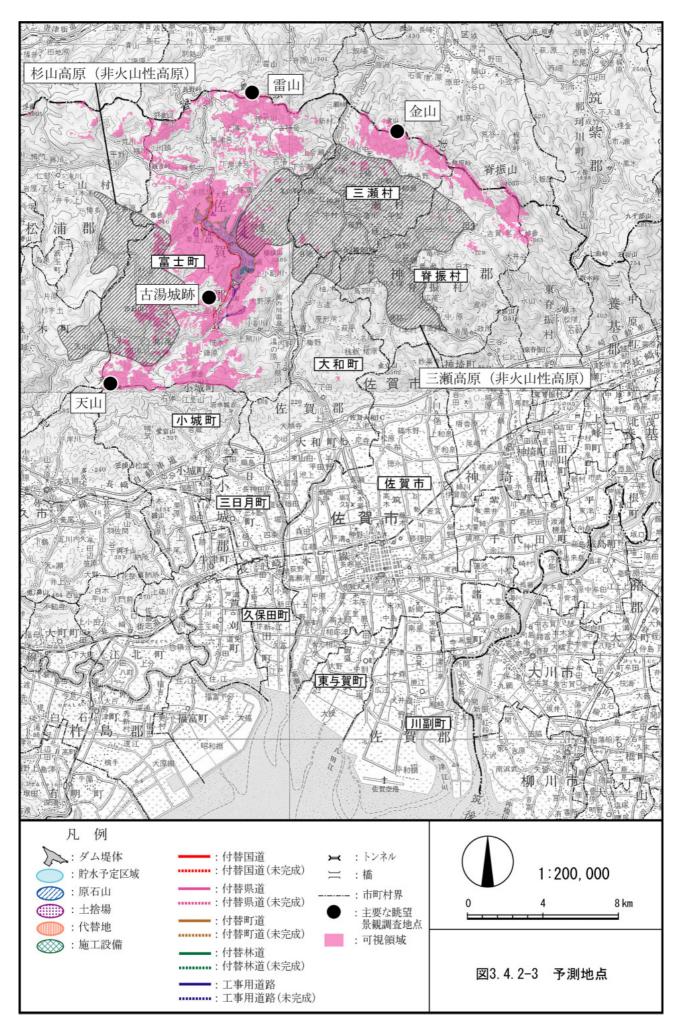
主要な眺望景観の予測地点として、雷山、天山、古湯城跡及び金山を設定しました。また、対象とする景観資源として、三瀬高原(非火山性高原)と杉山高原(非火山性高原)を設定しました。

予測地点を図 3.4.2-3 に示します。なお、図 3.4.2-3 に示す可視領域は、ダム堤体等の影響要因を見ることができる範囲を示します。

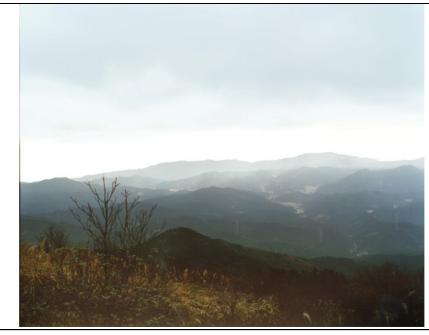
写真 3.4.2-1(1) 雷山からの眺望景観の状況(現況)

雷山から南方向の眺望景観であり、左手方向に景観資源である三瀬高原(非火山性高原)を、右手方向に景観資源である杉山高原(非火山性高原)を望むことができます。手前から奥まで、山々の尾根線が幾重にも織り成しており、遠方まで見渡せるため、見通しが良いという感じを与えます。

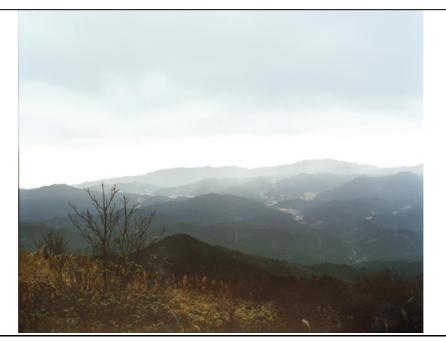
写真 3.4.2-1(2) 雷山からの眺望景観の状況(供用後)

雷山から三瀬高原及び杉山高原を望むとき、原石山、菖蒲土捨場、栗並土捨場、 道路法面 1~3 が眺望できます。しかしながら、手前から奥までの山々の尾根線に変 化を与えるものではないため、現況と変わらず、見通しが良いという感じを与えま す。

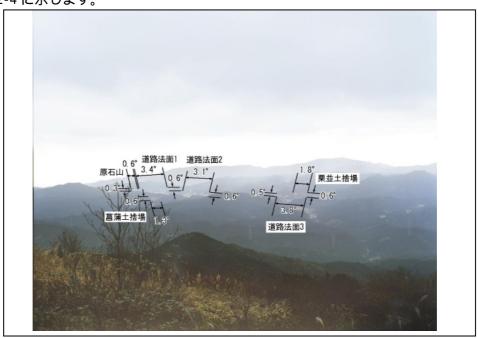
写真 3.4.2-1(3) 雷山からの眺望景観における影響要因の視角の程度

雷山から三瀬高原及び杉山高原を望むとき、原石山、菖蒲土捨場、栗並土捨場、 道路法面 1~3 が眺望できます。

原石山の視角は長辺 0.6 度、短辺 0.3 度であり、菖蒲土捨場の視角は長辺 1.3 度、短辺 0.6 度であり、栗並土捨場の視角は長辺 1.8 度、短辺 0.6 度であり、フォトモンタージュで示すように、点状又は線状にのみ認識することができ、眺望景観の変化は小さいと予測されます。また、道路法面 1 の視角は長辺 3.4 度、短辺 0.6 度であり、道路法面 2 の視角は長辺 3.1 度、短辺 0.6 度、道路法面 3 の視角は長辺 3.8 度、短辺 0.5 度であり、フォトモンタージュで示すように、線状にのみ認識することができ、眺望景観の変化は小さいと予測されます。

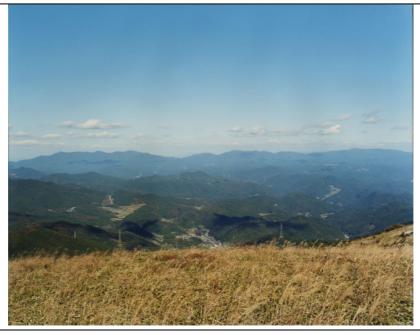
写真 3.4.2-2(1) 天山からの眺望景観の状況(現況)

天山から北東方向の眺望景観であり、手前に景観資源である杉山高原(非火山性高原)を、奥に景観資源である三瀬高原(非火山性高原)を望むことができます。手前から遠方に、尾根線が折重なり遠方のなだらかなスカイラインへ繋がっていくため、見通しがよく、気持ちのよい印象を与えます。

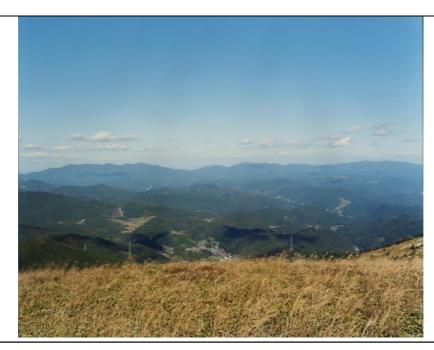
写真 3.4.2-2(2) 天山からの眺望景観の状況(供用後)

天山から三瀬高原及び杉山高原を望むとき、須田土捨場、道路法面が眺望できますが、山々の尾根線に変化をもたらすものではないため、現況と変わらず、遠方のなだらかなスカイラインへ繋がっていくため、見通しがよく、気持ちの良い印象を与えます。

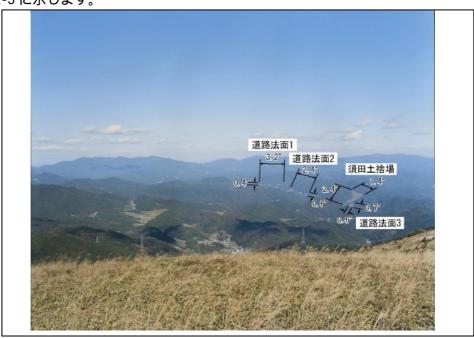
写真 3.4.2-2(3) 天山からの眺望景観における影響要因の視角の程度

天山から三瀬高原及び杉山高原を望むとき、須田土捨場、道路法面 1~3 が眺望できます。

須田土捨場の視角は長辺 2.4 度、短辺 1.4 度であり、フォトモンタージュで示すように、面的に認識することができ、眺望景観に変化が生ずると予測されます。一方、道路法面 1 の視角は長辺 3.2 度、短辺 0.4 度、道路法面 2 の視角は長辺 2.4 度、短辺 0.6 度であり、フォトモンタージュで示すように、線状にのみ認識することができ、眺望景観の変化は小さいと予測されます。また、道路法面 3 の視角は長辺 0.7 度、短辺 0.6 度であり、フォトモンタージュで示すように、点状にのみ認識することができ、眺望景観の変化は小さいと予測されます。

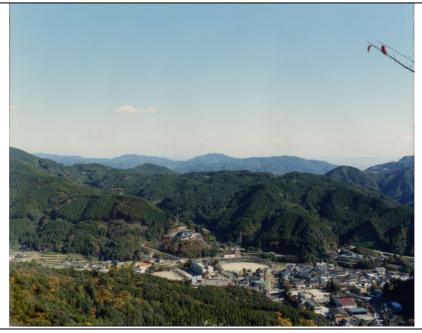
写真 3.4.2-3(1) 古湯城跡からの眺望景観の状況(現況)

古湯城跡から東南東方向の眺望景観であり、景観資源である三瀬高原(非火山性高原)を望むことができます。手前の古湯温泉街と奥の山々が調和しており、やすらぎを与える眺望景観です。

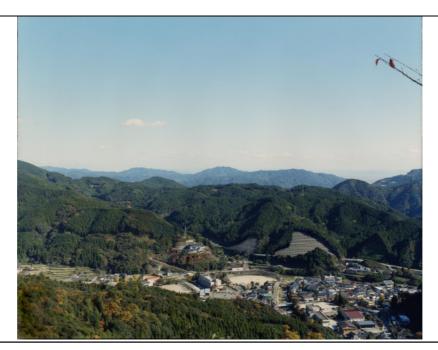
写真 3.4.2-3(2) 古湯城跡からの眺望景観の状況(供用後)

古湯城跡から三瀬高原を望むとき、須田土捨場、道路法面が眺望できます。中央右に道路法面が大きく出現するため、手前の古湯温泉街と奥の山々の調和が崩れ、やすらぎを損ねる眺望景観になります。

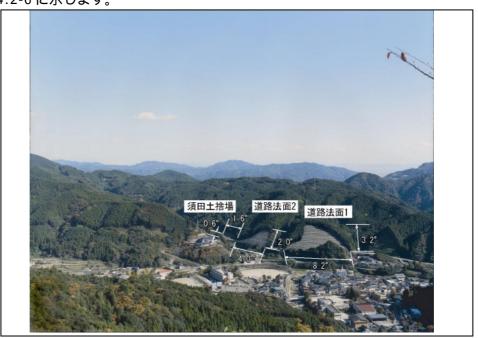
写真 3.4.2-3(3) 古湯城跡からの眺望景観における影響要因の視角の程度

古湯城跡から三瀬高原を望むとき、須田土捨場、道路法面 1~2 が眺望できます。 須田土捨場の視角の長辺は 1.6 度、短辺は 0.6 度であり、フォトモンタージュで 示すように、線状にのみ認識することができ眺望景観の変化は小さいと予測されま す。一方、道路法面 1 の視角の長辺は 8.2 度、短辺は 3.2 度であり、道路法面 2 の 視角の長辺は 4.0 度、短辺は 2.0 度であり、フォトモンタージュで示すように、面 的に認識することができ、眺望景観に変化が生ずると予測されます。

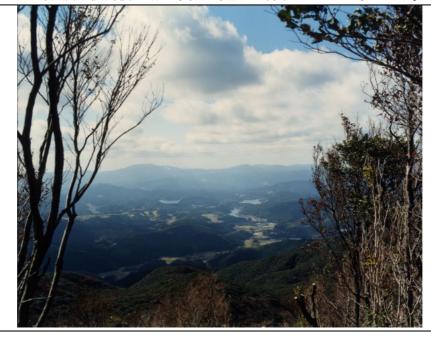
写真 3.4.2-4(1) 金山からの眺望景観の状況(現況)

金山から南西方向の眺望景観であり、景観資源である三瀬高原(非火山性高原)を望むことができます。北山ダム湖の湖面の美しさとなだらかな山々の雄大さが調和しており、美しく、やすらぎを与える景観です。

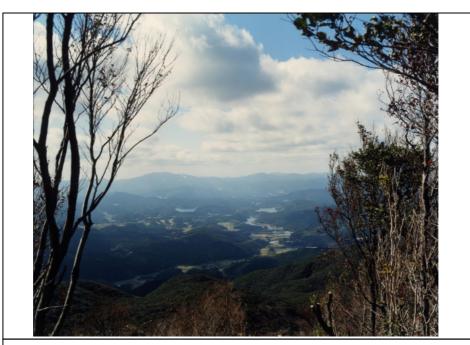
写真 3.4.2-4(2) 金山からの眺望景観の状況(供用後)

金山から三瀬高原を望むとき、栗並土捨場、菖蒲土捨場、道路法面が眺望できますが、北山ダム湖の湖面やなだらかな山々を遮ることはありませんので、現況と同様に、美しく、やすらぎを与える景観です。

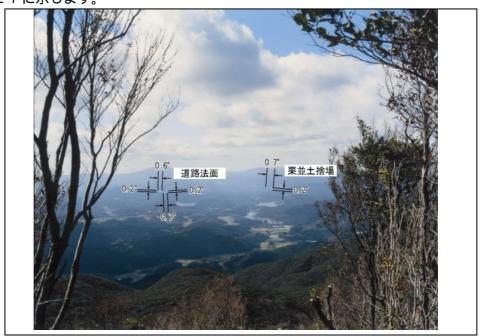
写真 3.4.2-4(3) 金山からの眺望景観における影響要因の視角の程度

金山から三瀬高原を望むとき、栗並土捨場、菖蒲土捨場、道路法面が眺望できます。

栗並土捨場の視角の長辺は 0.7 度、短辺は 0.2 度であり、道路法面の視角は長辺 0.6 度、短辺 0.2 度であり、菖蒲土捨場の視角の長辺は 0.7 度、短辺は 0.2 度であり、フォトモンタージュで示すように、点状にのみ認識することができ眺望景観の変化は小さいと予測されます。

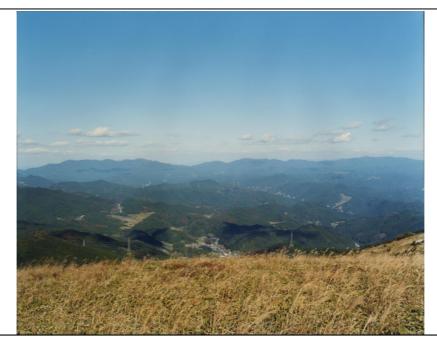
写真 3.4.2-5 天山からの眺望景観の状況(環境保全措置実施後)

天山から三瀬高原及び杉山高原を望むとき、須田土捨場、道路法面 1~3 が眺望できますが、山々の尾根線に変化をもたらすものではありませんので、現況と変わらず、遠方のなだらかなスカイラインへと繋がり、見通しがよく、気持ちの良い印象を与えます。

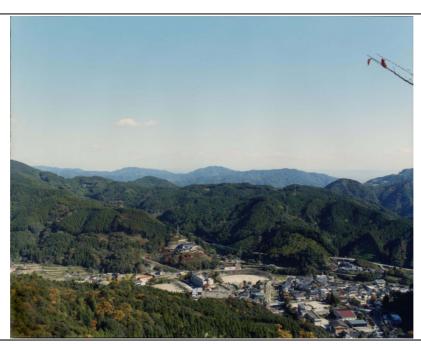
写真 3.4.2-6 古湯城跡からの眺望景観の状況(環境保全措置実施後)

古湯城跡から東南東方向の眺望景観であり、景観資源である三瀬高原(非火山性高原)を望むことができる。環境保全措置し、植生の回復を図っているため、手前の古湯温泉街と奥の山々が調和しており、やすらぎを与える眺望景観です。
