# 一級河川球磨川水系 川辺川ダム建設事業

国土交通省 九州地方整備局  
川辺川ダム砂防事務所

球磨川流域における洪水被害の防止・軽減を目的とした洪水調節専用ダム

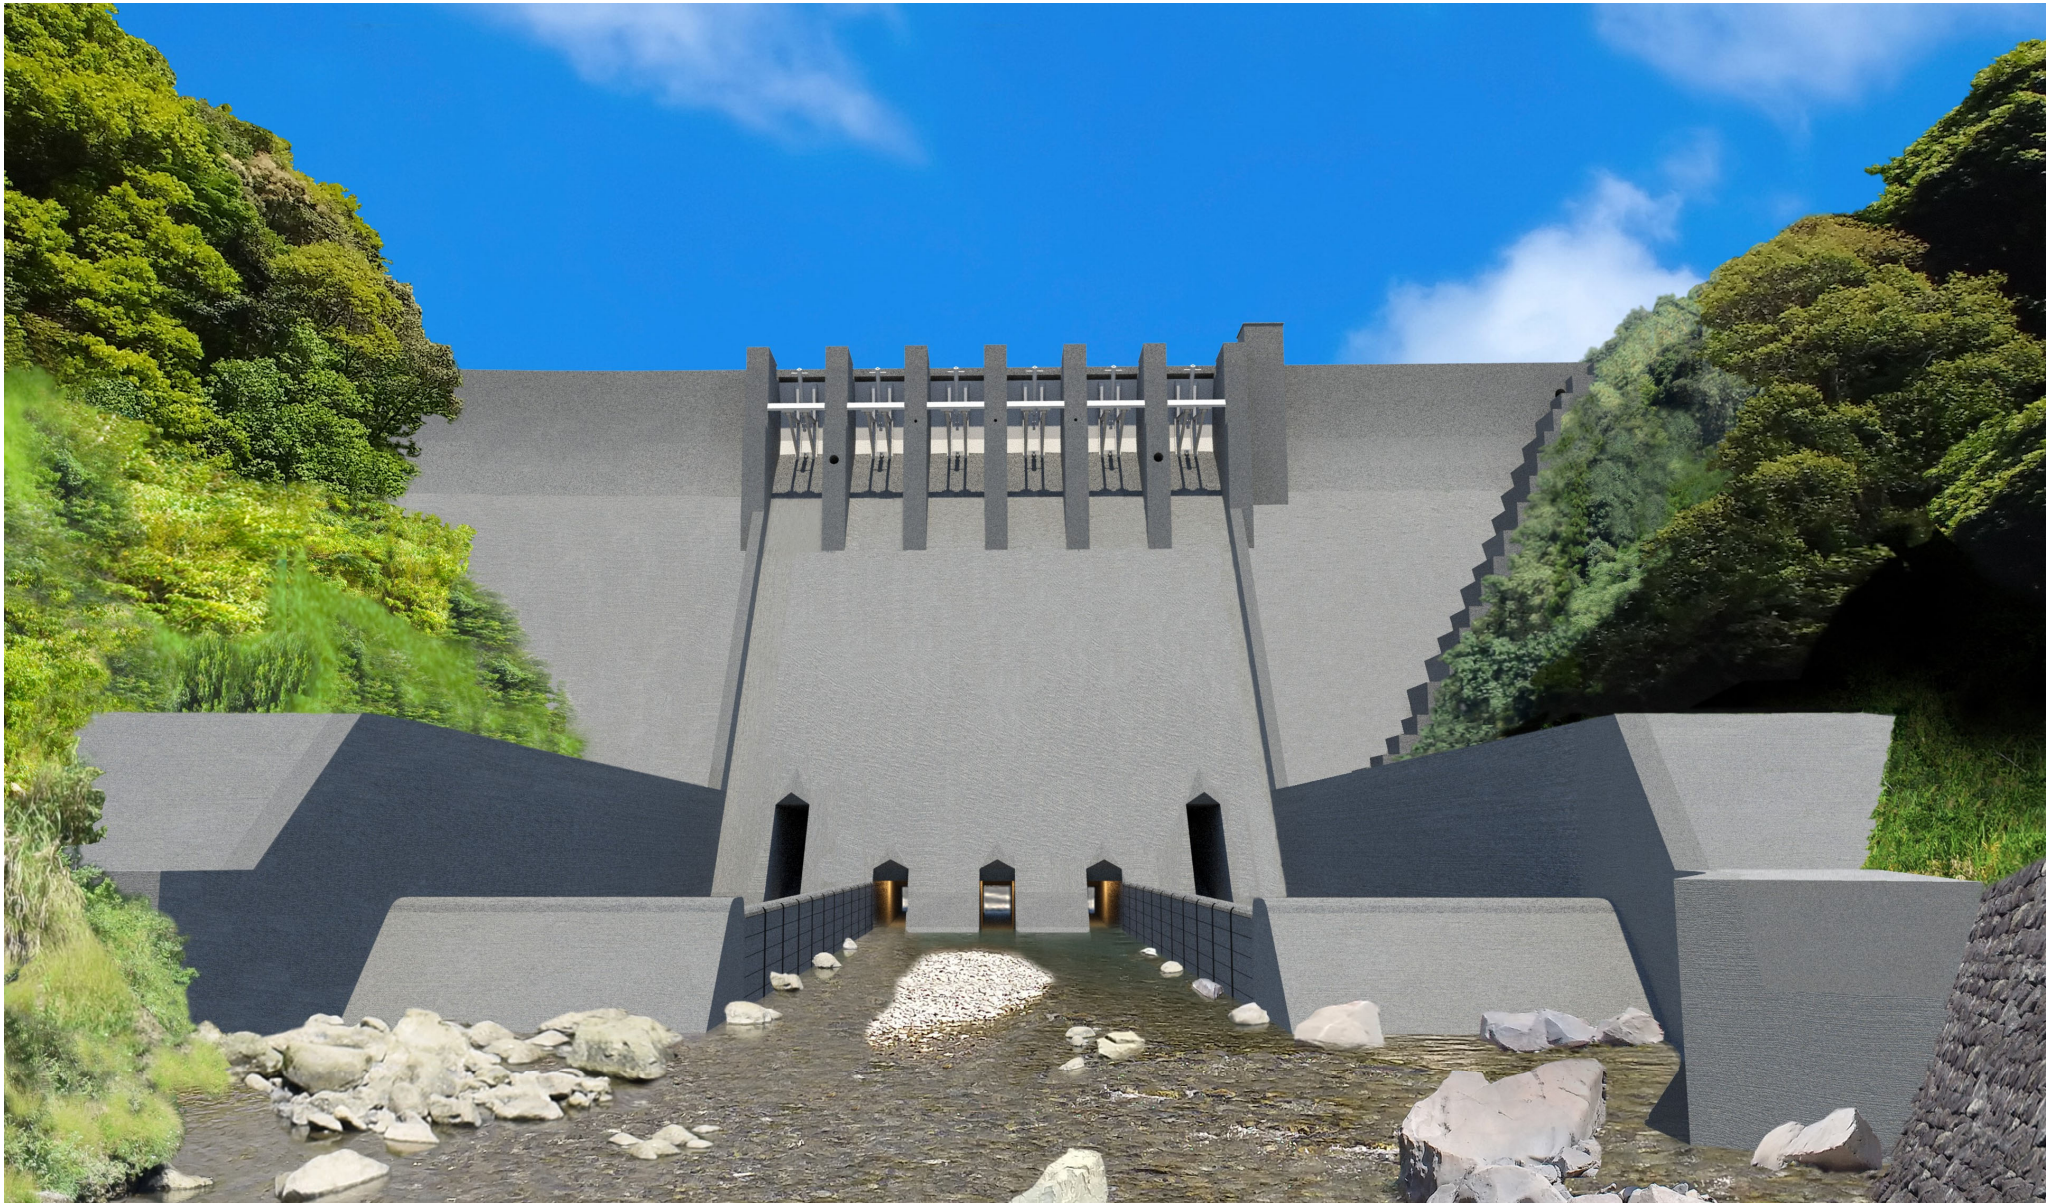
川辺川の流水型ダムのイメージ（ダム下流水面付近から望む） ※本イメージは、現時点の設計案に基づき作成しており、今後変更の可能性があります。

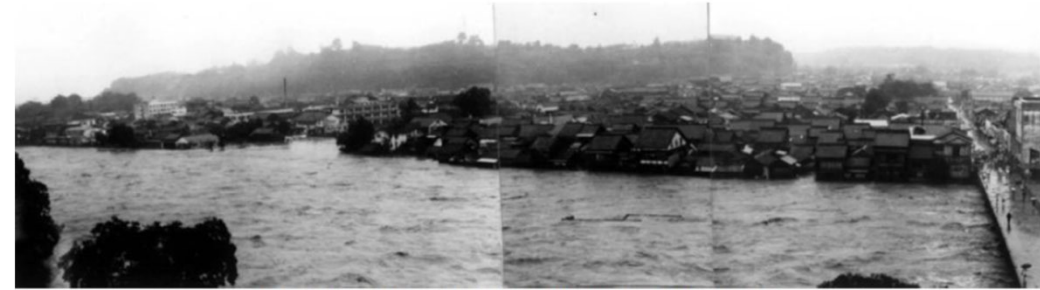
人吉大橋付近の浸水状況

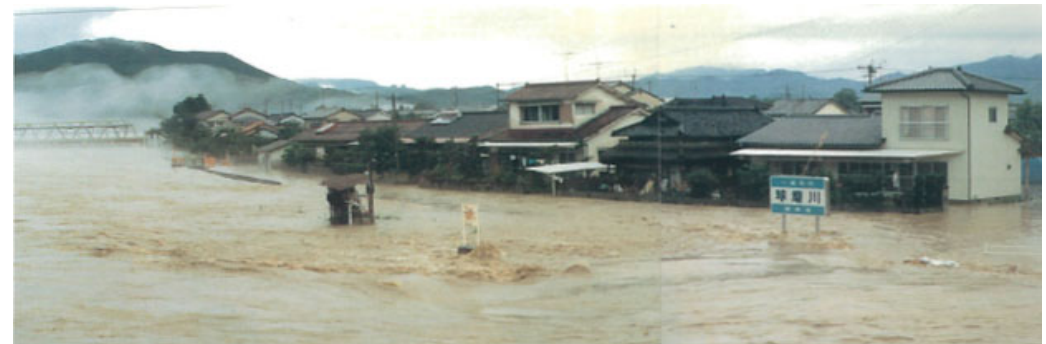
織月大橋下流の浸水状況

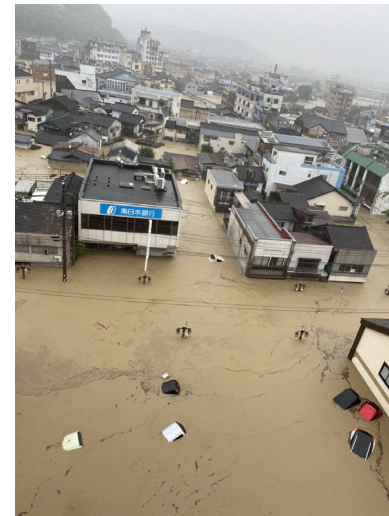
人吉市街地の浸水状況

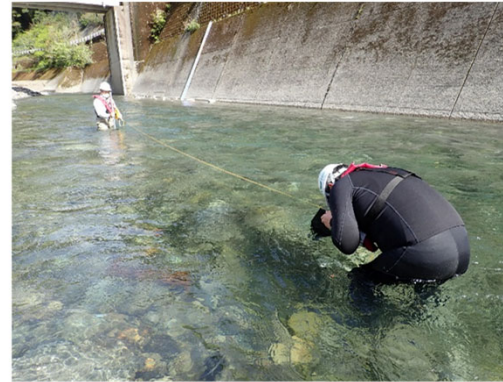
調査状況(元井谷地点(R5.4.20調査時))

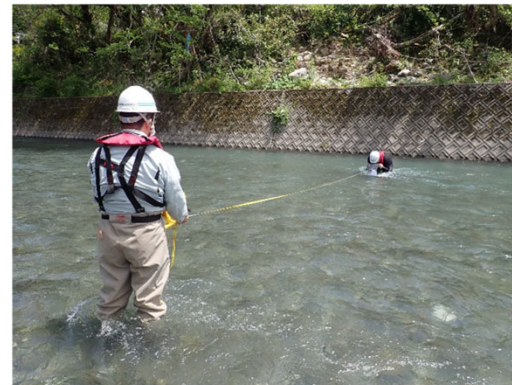
調査状況(四浦地点(R5.4.20調査時))

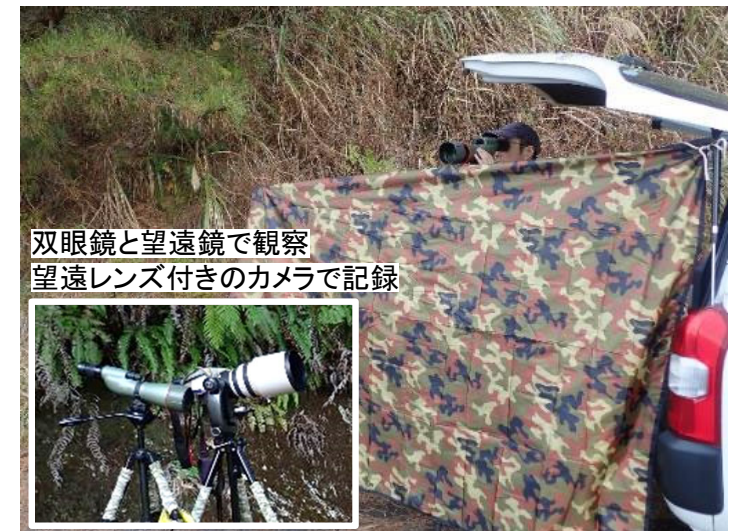
双眼鏡と望遠鏡で観察  
望遠レンズ付きのカメラで記録

目隠しを利用した猛禽類調査の実施状況

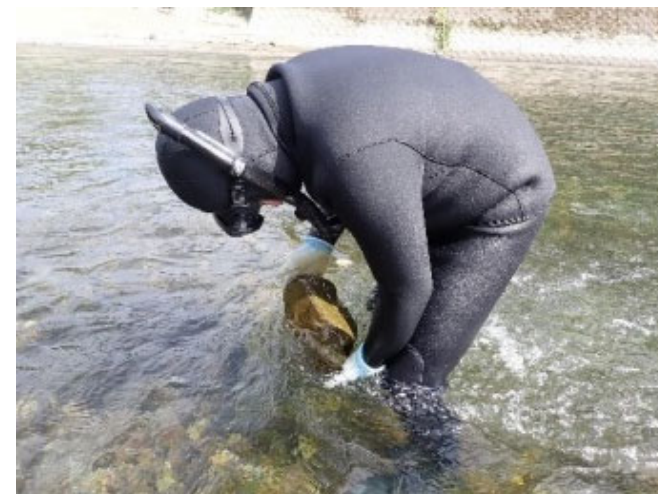
礫の採取状況

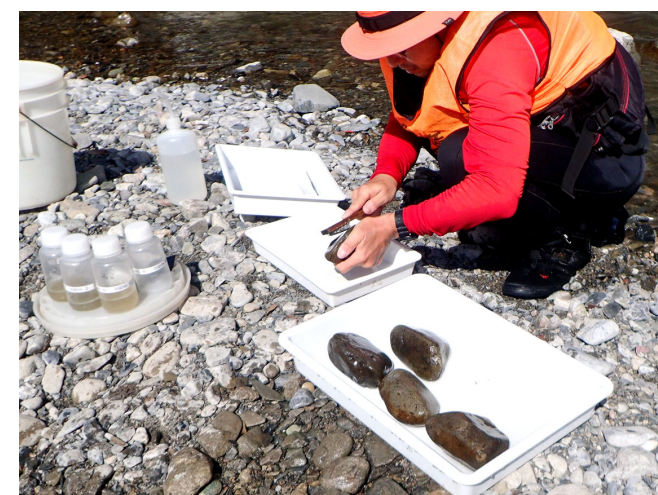
付着藻類の剥ぎ取り状況
