平成18年7月26日

記者発表資料

件名 田口砂防えん堤(頭地地区)の土砂撤去を実施

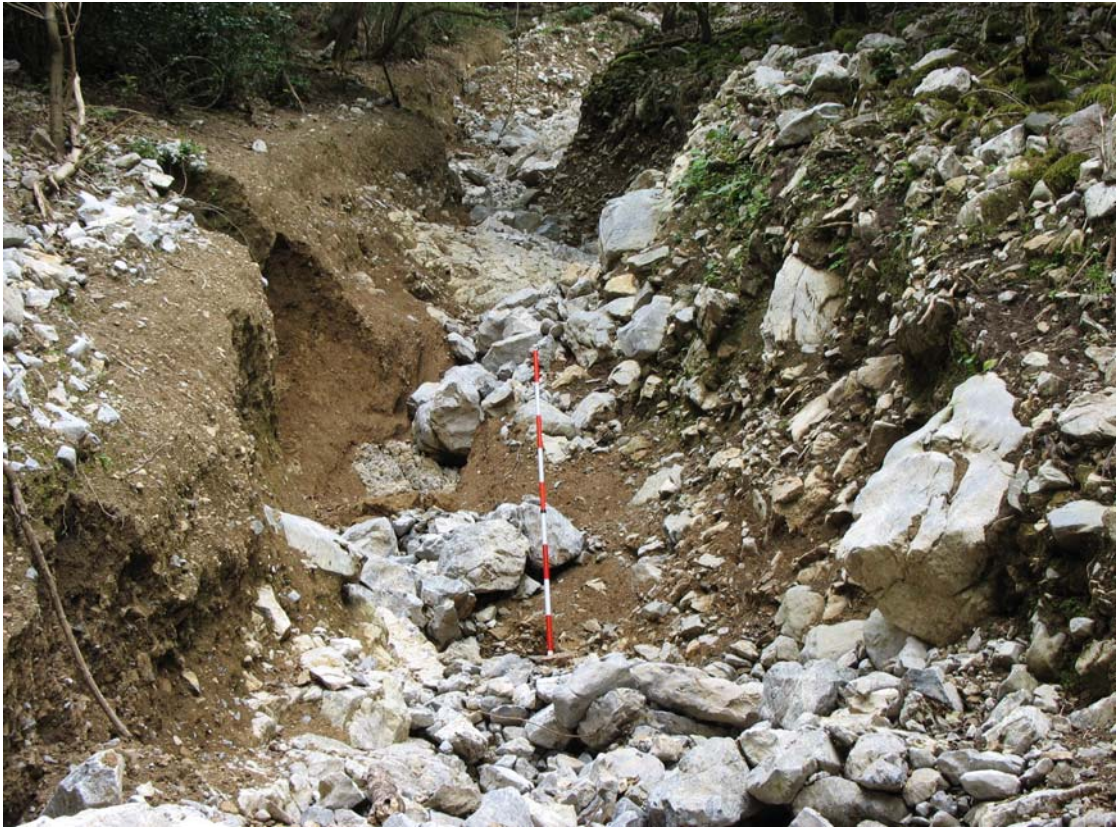
田口砂防えん堤より約500m上流の溪流の状況

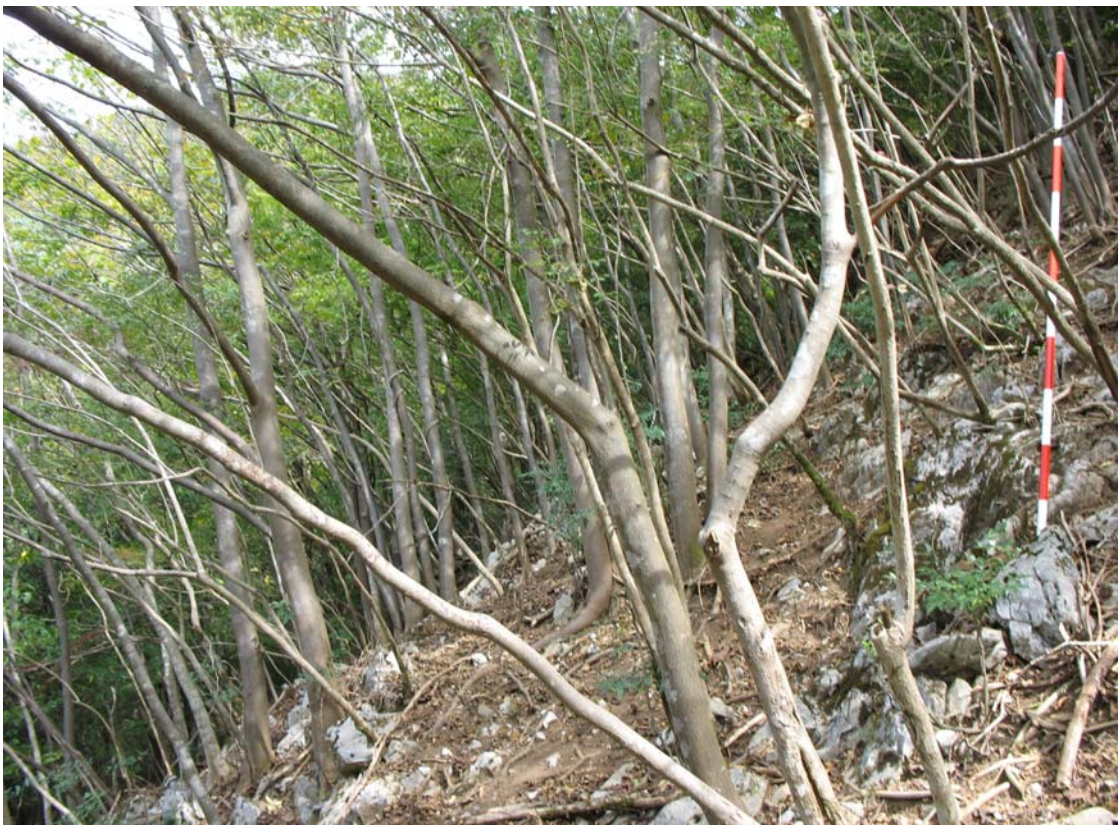
シカの食害により林床が荒れている状況

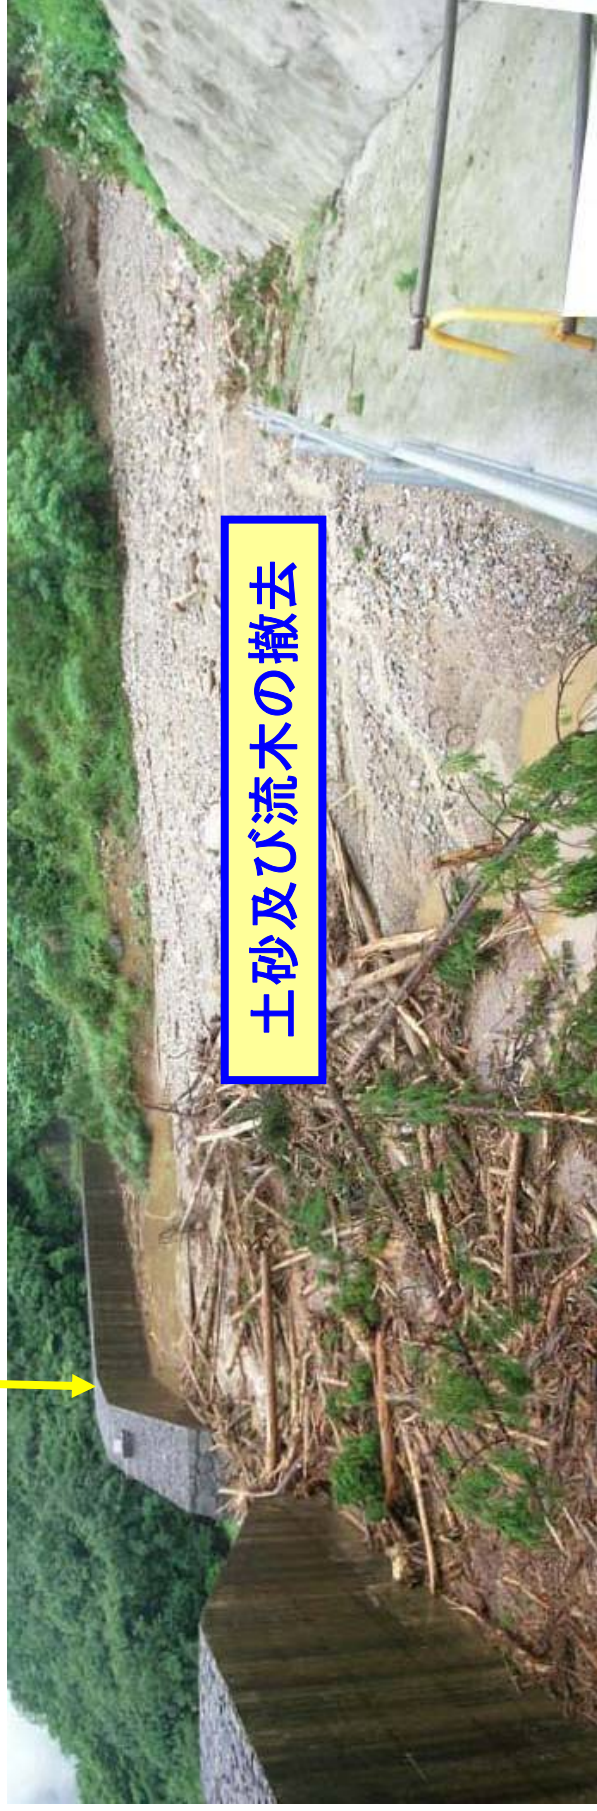
7月18日からの梅雨前線に伴う降雨により、五木村頭地地区の田口溪流で小規模な土石流が発生し、田口砂防えん堤の堆砂地で土砂及び流木を受け止めました。次期出水に備えるため、頭地地区の安全の確保を目的とし、川辺川ダム砂防事務所では緊急除石工事を実施します。

土砂及び流木の撤去

- ・堆積土撤去 $V=6,000\text{m}^3$
- ・流木撤去 一式
