# 記者発表資料

## 台風18号時における 地表流観察試験の結果について（速報）

平成16年10月 1日

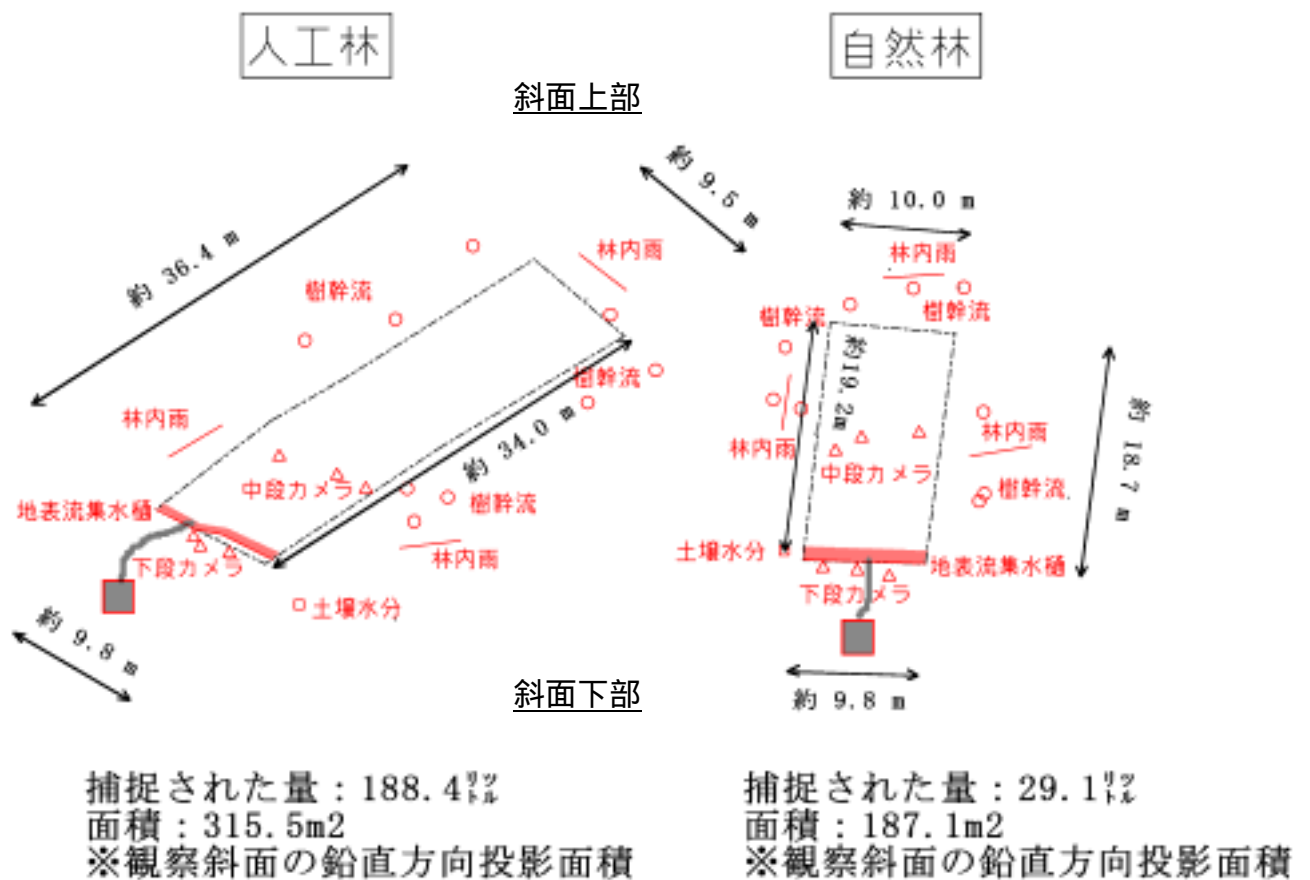
図 地表流観察実施箇所の概略図

地表流観察実施箇所の概要は下図の通りです。人工林の観察実施箇所の面積は約 315 m<sup>2</sup>で、自然林の観察実施箇所の面積は約 187 m<sup>2</sup>です。

林外雨  
○

人工林	自然林
観察範囲の面積 <sup>(1)</sup>	315.5 [m <sup>2</sup> ]	187.1 [m <sup>2</sup> ]
観察期間の総雨量 上段：実測値-	239.0 [mm]	239.0 [mm]
樋に捕捉された量 上段：実測値- 下段：雨量換算量 <sup>(2)</sup>	188.4 [ $\mu\text{m}$ ] 0.597 [mm]	29.1 [ $\mu\text{m}$ ] 0.155 [mm]
総雨量に占める割合 上段：捕捉されなかった 量： $(\quad) / \quad \times 100$ (下段：捕捉された量 ： $\quad / \quad \times 100$ )	<u>99.75 [%]</u> (0.25 [%])	<u>99.93 [%]</u> (0.07 [%])

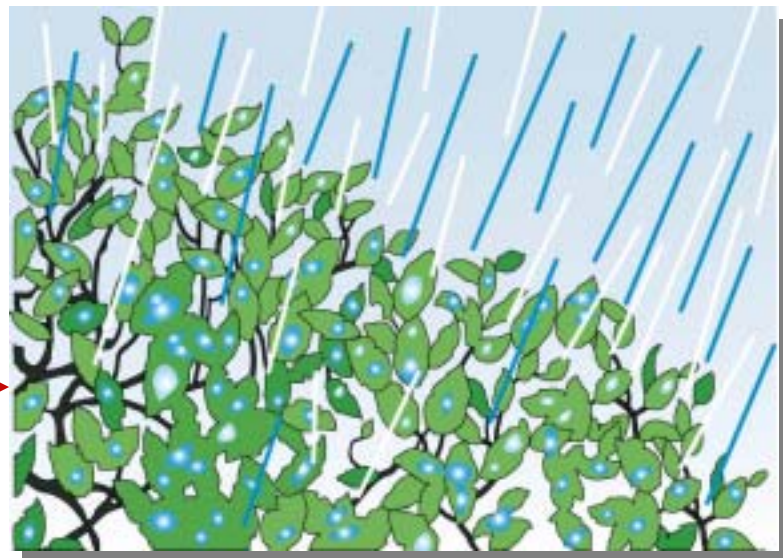
# 樹木の効果： 降雨は葉（樹冠）に溜まり、一部は蒸発し、一部は直接地面に達する

樹冠遮断のうち、雨の降り始めから葉（樹冠）に溜めきれなくなるまでの降雨量は、1～3mm程度

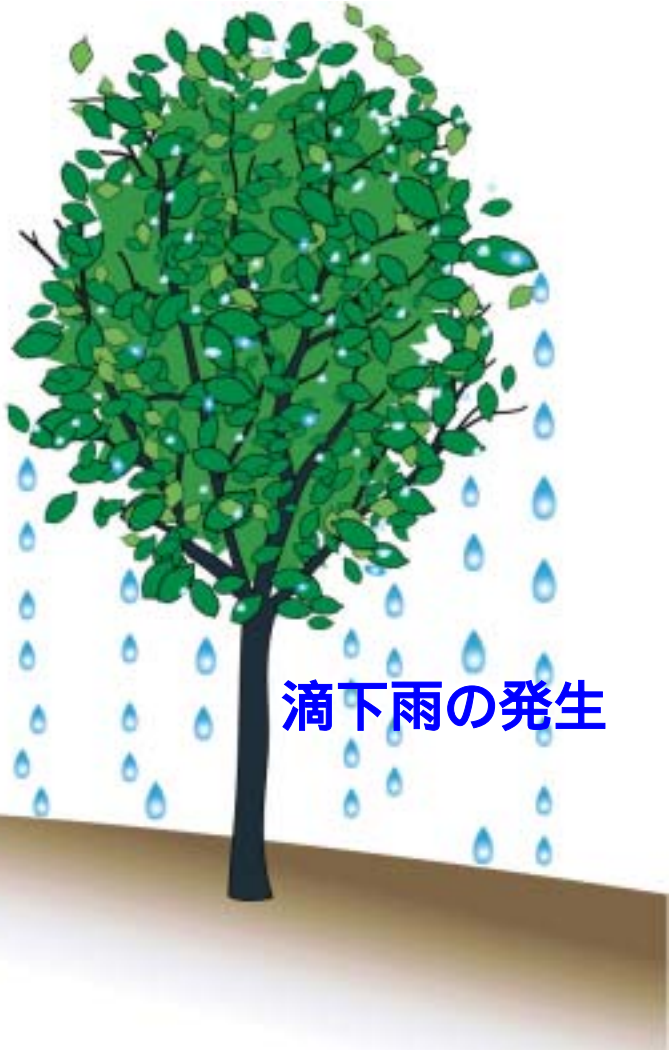
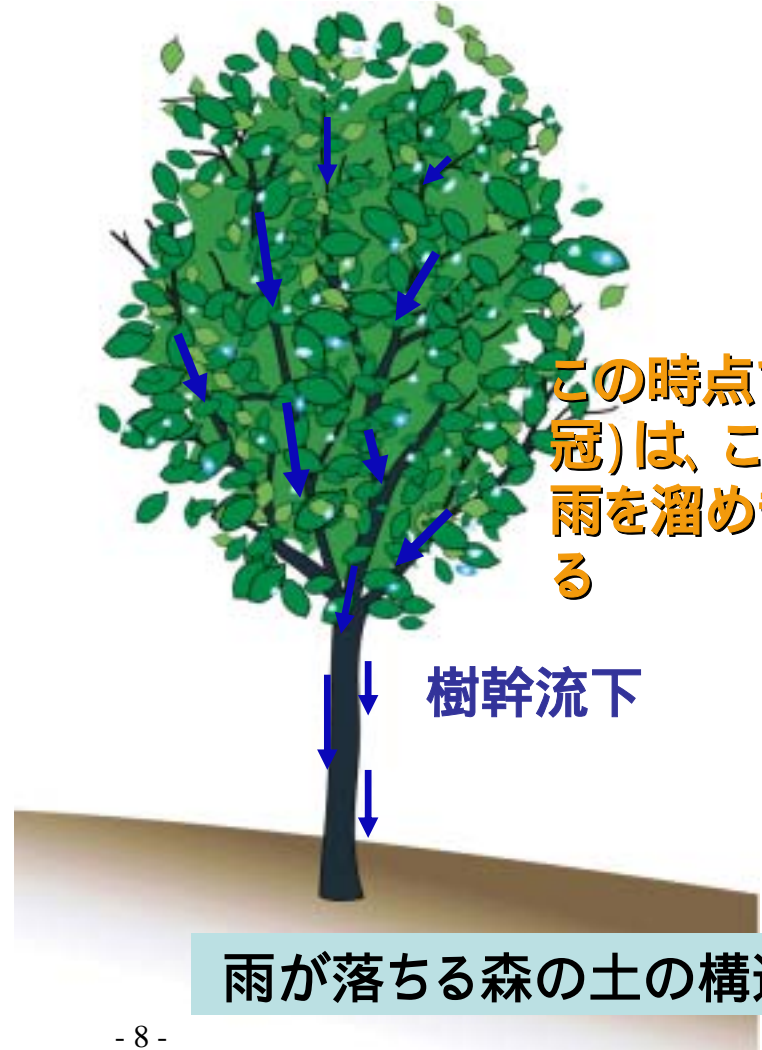
葉（樹冠）で溜めきれない降雨は、滴となり、地面に落ちたり、幹を伝い流れて、地面に届く

滴下雨の発生

この時点で葉（樹冠）は、これ以上降雨を溜めきれなくなる

樹幹流下

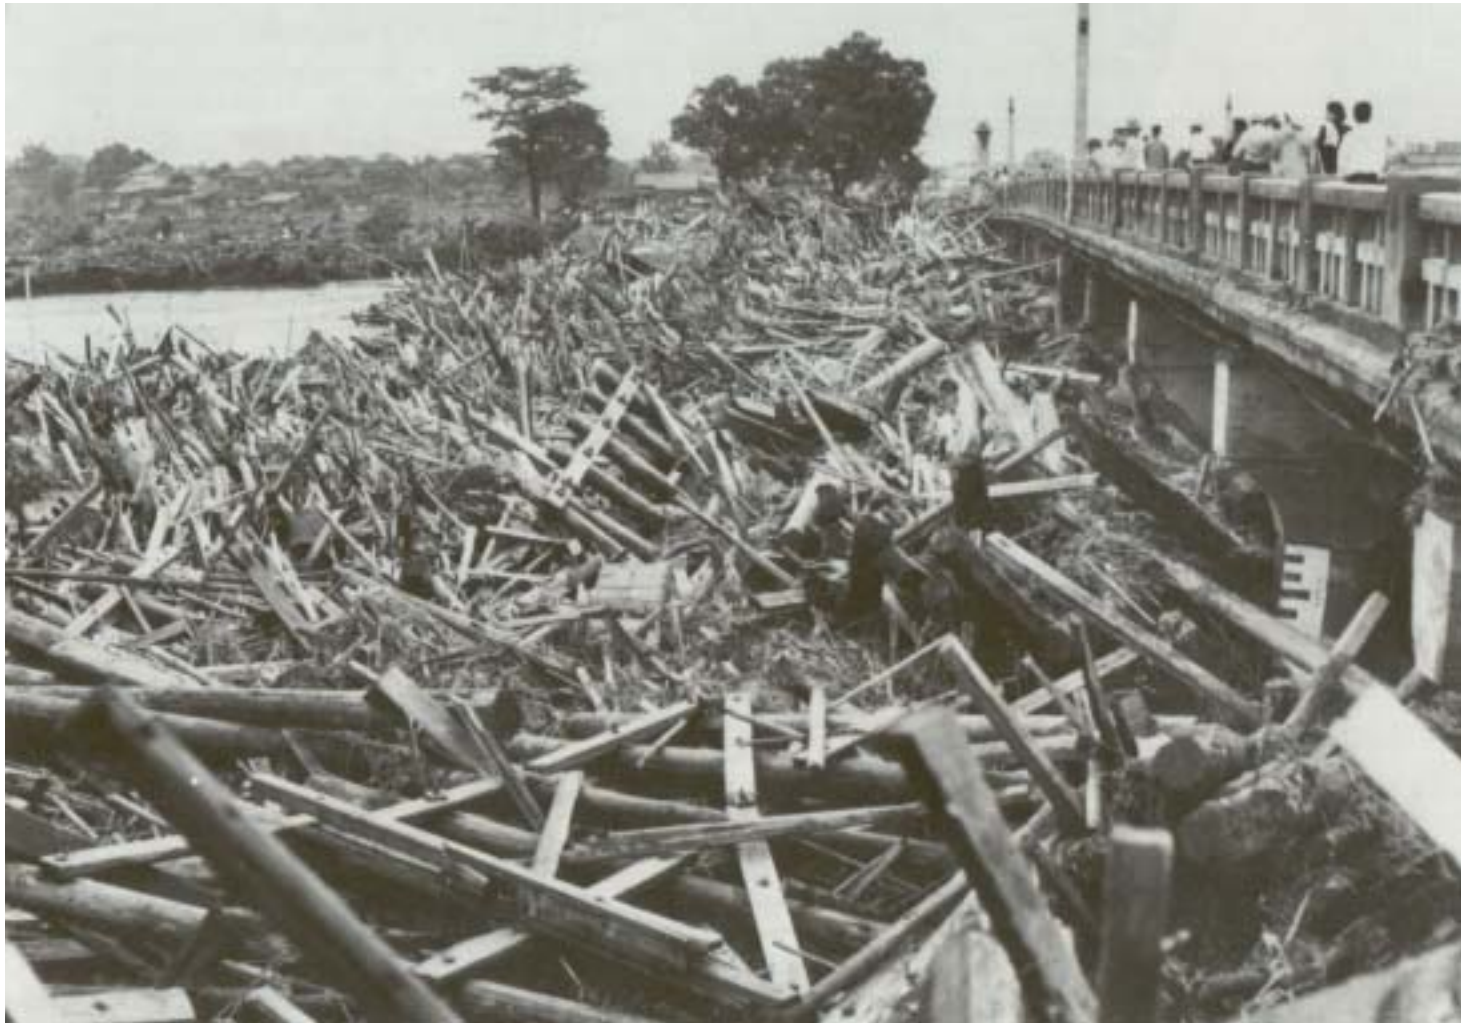
白川 子飼橋(熊本市)の流木の状況(昭和28年6月洪水)

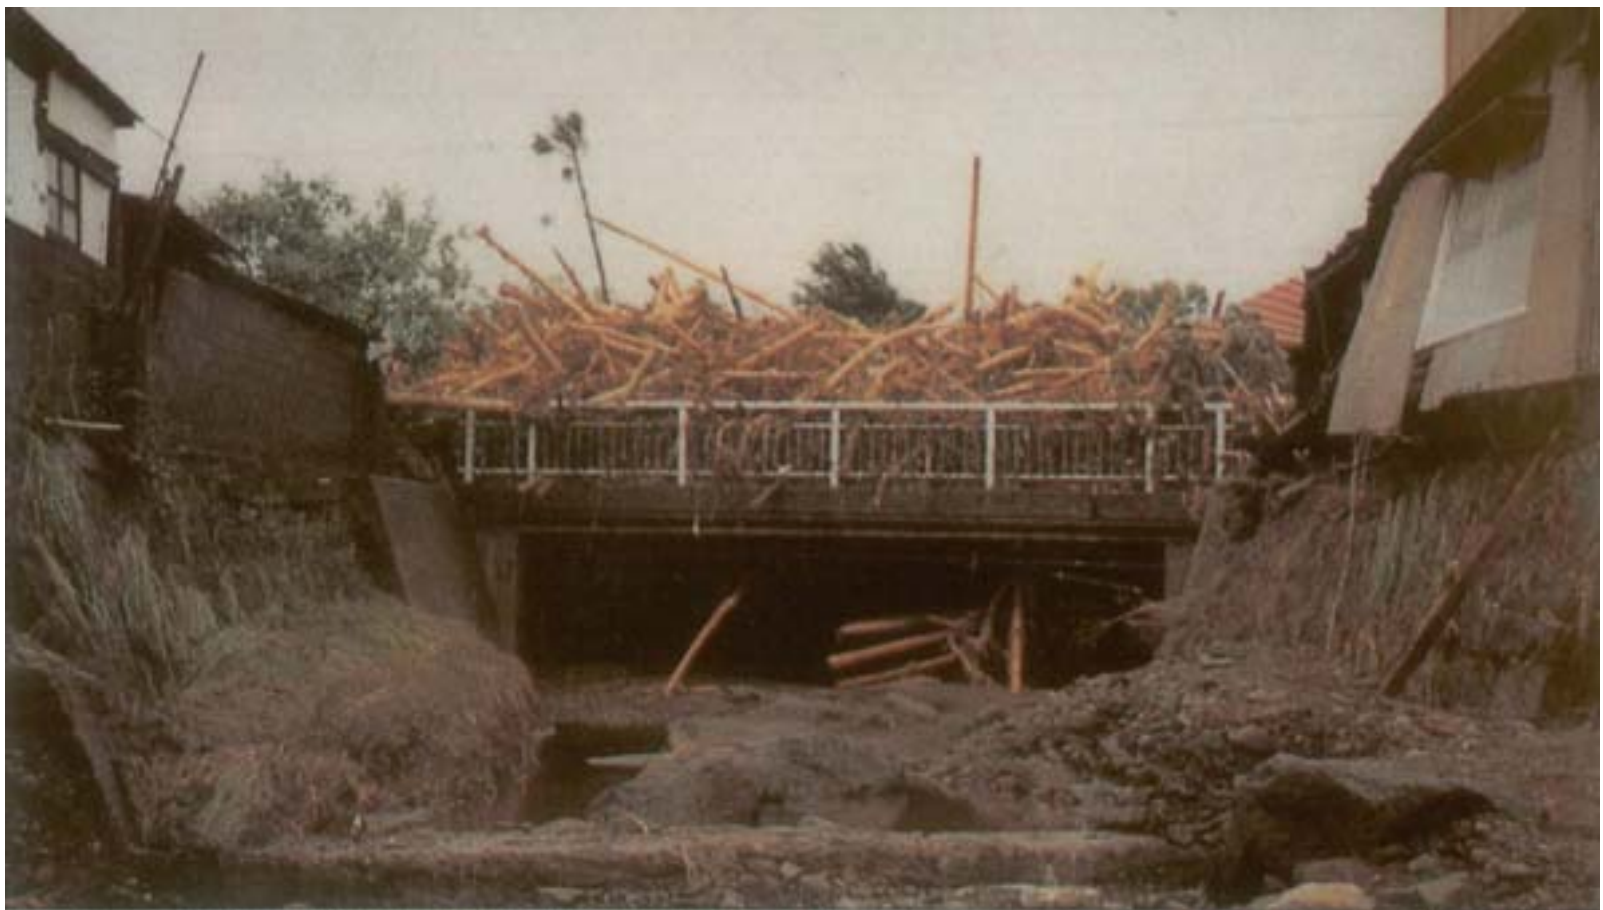
白川水系黒川 松原橋(国道57号,阿蘇郡一の宮町)  
の流木の状況(平成2年7月洪水)
