# 第1回 流水型ダム環境保全対策検討委員会

## 説明資料 【過去の環境調査及び環境検討の経緯について】

令和3年6月16日

国土交通省 九州地方整備局 川辺川ダム砂防事務所

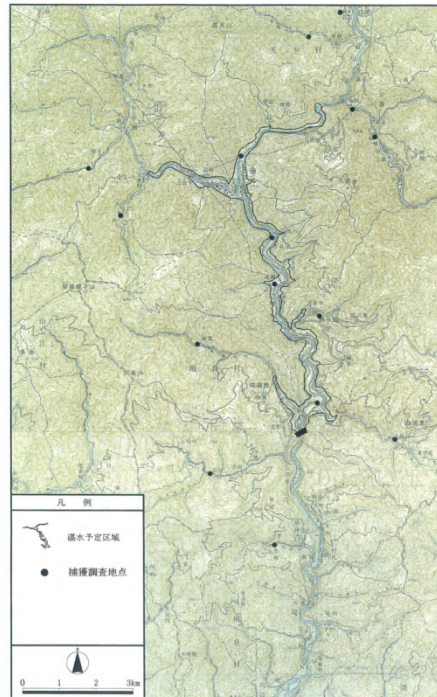
カワネズミの生息調査地点

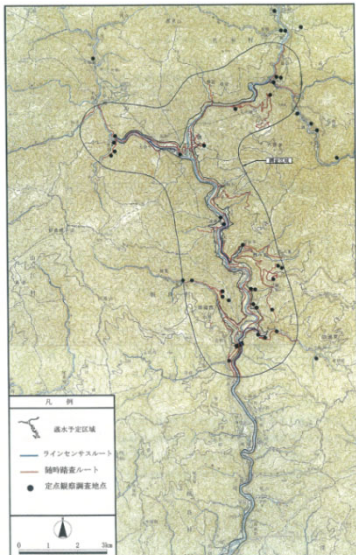
鳥類相調査の  
踏査ルート及び調査地点

| 分類群 | 調査手法 | | 調査時期 |
|---|---|--|---|
| 鳥類 | 鳥類相調査 | 文献調査：五木村及び相良村における鳥類の生息に関する既往の文献を整理した。<br>現地調査：調査コースを歩行しながら、ラインセンサスを行った。また、30分間に確認された鳥類の種などを記録する定点観察調査を行った。 | S52.7,11、S53.2、H4.4,5,7,10、<br>H5.1、H7.10、H11.5,6 |

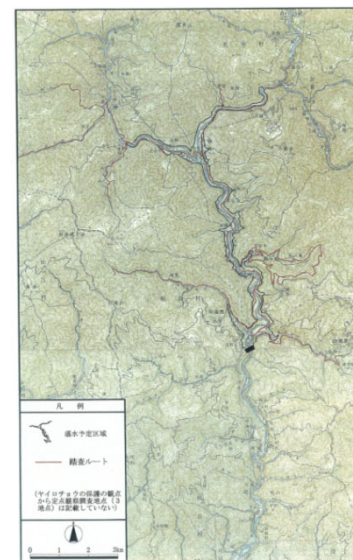
ヤイロチョウ調査の  
踏査ルート及び調査地点

| 分類群 | 調査手法 | | 調査時期 |
|---|---|--|---|
| | 個別調査<br>ヤイロチョウの生息調査 | ヤイロチョウの生息の実態を把握するため目視による観察を行った。 | H9.6、H10.5,6、H11.6 |

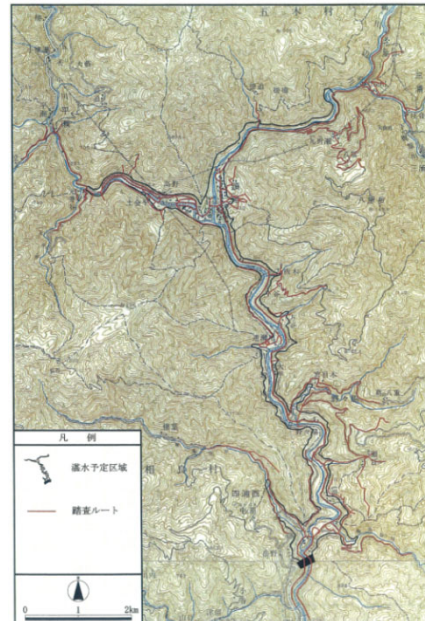
ブチサンショウウオの  
生息調査の踏査ルート

| 分類群 | 調査手法 | | 調査時期 |
|---|---|--|---|
| | 個別調査<br>ブチサンショウウオの生息調査 | 目視による確認と地元住民からの聞き取り調査を行った。 | H5.6 |

注:ブチサンショウウオについて、ここではH12当時の記載内容を示す。  
近年の研究により、事業区域及びその周辺の地域で確認された個体はコガタブチサンショウウオに該当する。

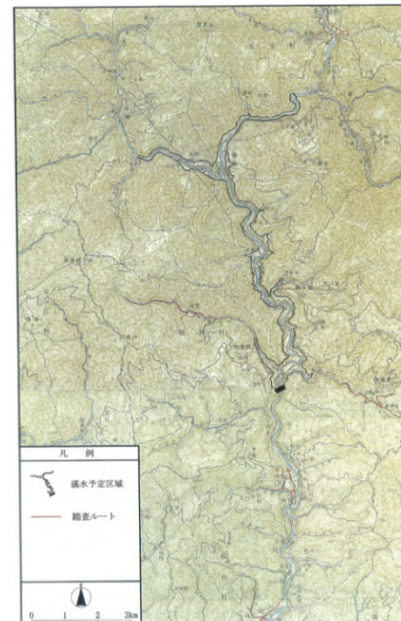
シュレーゲルアオガエルの  
生息調査の踏査ルート

| 分類群 | 調査手法 | | 調査時期 |
|---|---|--|---|
| | 個別調査<br>シュレーゲルアオガエルの生息調査 | 水田周辺や草地などを踏査し、目視、鳴き声などによる確認調査を行った。 | H5.7 |

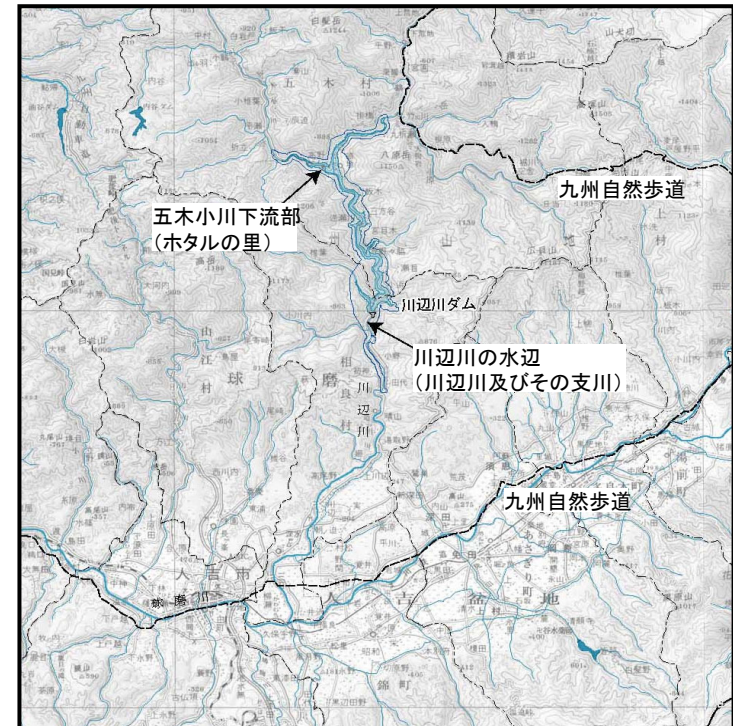
人と自然との触れ合いの活動の場の調査地点
