| 事例の名称 | 舗装版切断後の汚泥回収 | 整理番号 | 作業環境 | 16 |
| 対策の内容(説明) | 別大国道は海に面しており、舗装版切断時に発生する汚泥を排水溝へ垂れ流しをすることにより、海に流出し水質汚濁を起す事が懸念された。従って、舗装版切断時に発生する汚泥を回収し、後日、産業廃棄物処理場にて適正に処分を行った。 | | | |

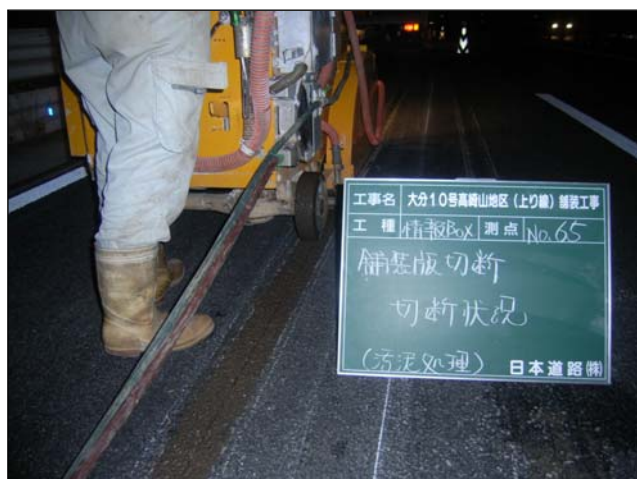
舗装版切断状況

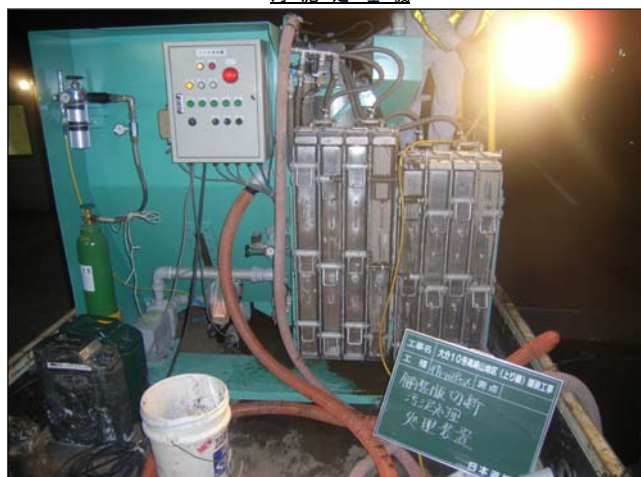
汚泥処理機

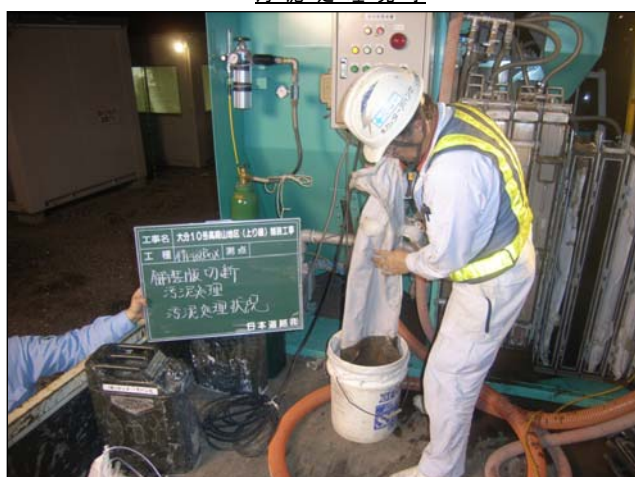
汚泥処理完了
