事例の名称	飛込まれ事故防止規制車	整理番号	交通事故	20
分類	<input type="checkbox"/> 1 安全教育・講習会の工夫	<input checked="" type="checkbox"/> 7 建設機械等		
	<input type="checkbox"/> 2 パトロールの工夫	<input type="checkbox"/> 8 飛来・落下		
	<input type="checkbox"/> 3 作業環境(粉塵対策、水質汚濁防止、職場環境等)	<input type="checkbox"/> 9 転倒		
	<input checked="" type="checkbox"/> 4 交通事故	<input type="checkbox"/> 10 工具等取扱		
	<input type="checkbox"/> 5 墜落・転落	<input type="checkbox"/> 11 運搬関連(資機材運搬等)		
	<input type="checkbox"/> 6 切断等	<input type="checkbox"/> 12 その他		
対策の内容(説明)	<p>規制箇所の現状・・・夜間でも交通量が非常に多い。通行車両の速度が速い。道路が暗い。</p> <p>①油圧昇降式を搭載した標示板が地上高約6.7m昇降できる為、大型車両の後続車両への注意喚起ができる。</p> <p>②輝度LEDを内臓した工事標識板なので、最大500m前前から注意喚起ができ余裕のある車線変更ができる為、安全で一般車両への不快感を与えず進路変更が行えた。</p> <p>③ラジコン操作による工事標識の昇降・緩衝材(クッションドラム)のセット・格納がフルオートマチック化できる為、路上規制設置時間を短縮でき円滑な交通規制ができた。</p>

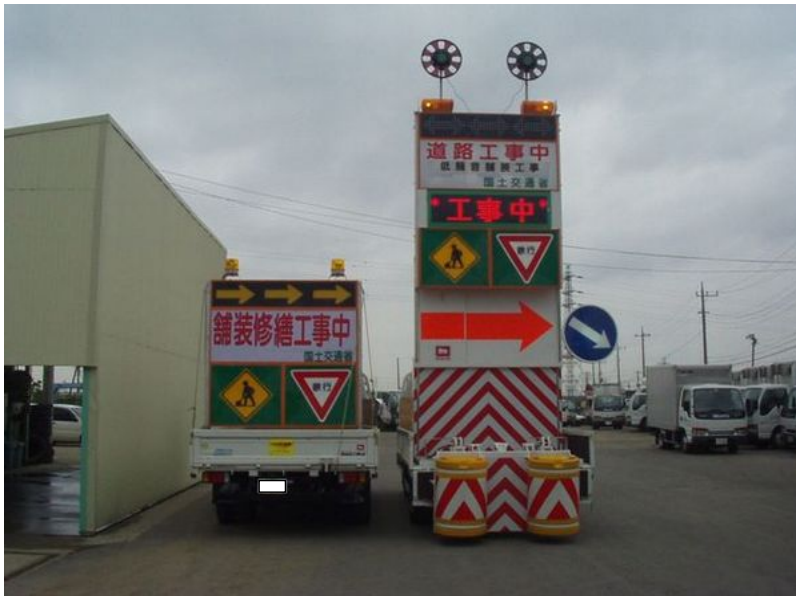
従来型

飛込まれ防止規制車

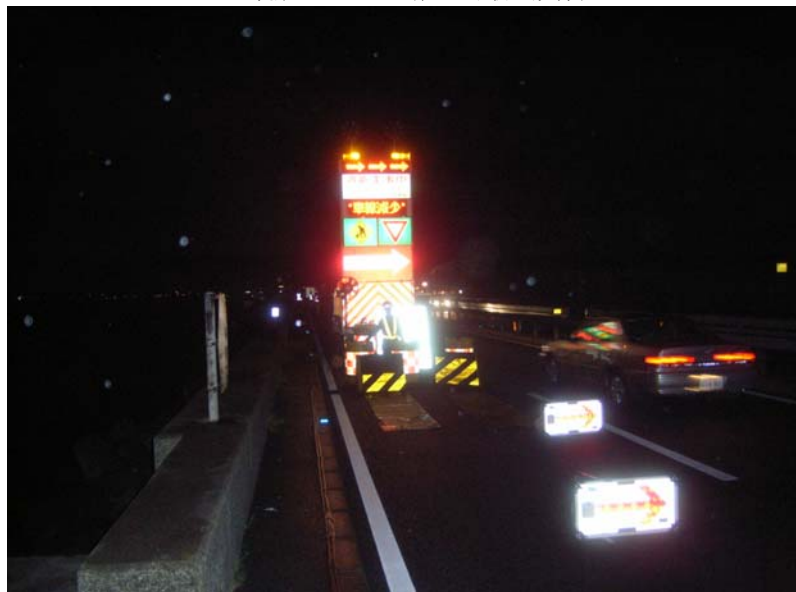
規制設置状況
