事例の名称	埋設管の路面表示	整理番号	切断等	39
分類	<input type="checkbox"/> 1 安全教育・講習会の工夫	<input type="checkbox"/> 7 建設機械等		
	<input type="checkbox"/> 2 パトロールの工夫	<input type="checkbox"/> 8 飛来・落下		
	<input type="checkbox"/> 3 作業環境(粉塵対策、水質汚濁防止、職場環境等)	<input type="checkbox"/> 9 転倒		
	<input type="checkbox"/> 4 交通事故	<input type="checkbox"/> 10 工具等取扱		
	<input type="checkbox"/> 5 墜落・転落	<input type="checkbox"/> 11 運搬関連(資機材運搬等)		
	<input checked="" type="checkbox"/> 6 切断等	<input type="checkbox"/> 12 その他		
対策の内容(説明)	<p>車道部伸縮装置の撤去のみの予定であったので、歩道部の埋設管の周知を徹底していなかったことにより、次回予定の歩道部の伸縮装置も撤去しようとして情報BOXの鋼管が出てきた。対策は、現場施工範囲にある埋設管の位置を全員が一目で分かるように、スプレー・ペンキではっきりと路面表示をする。</p>

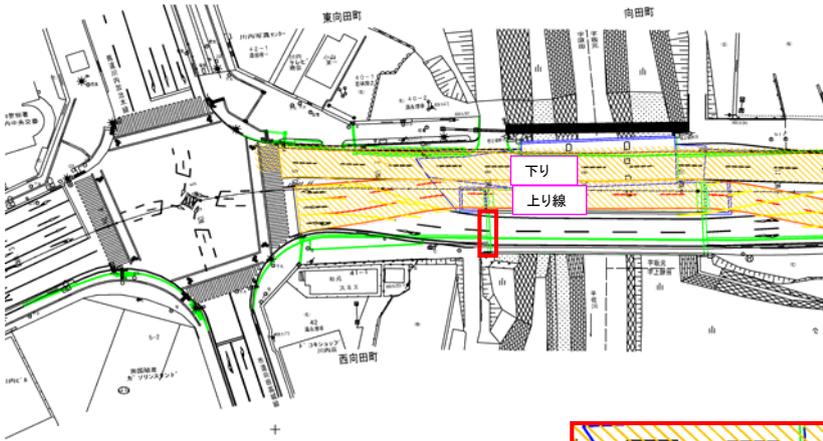
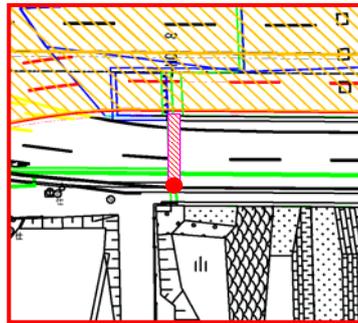
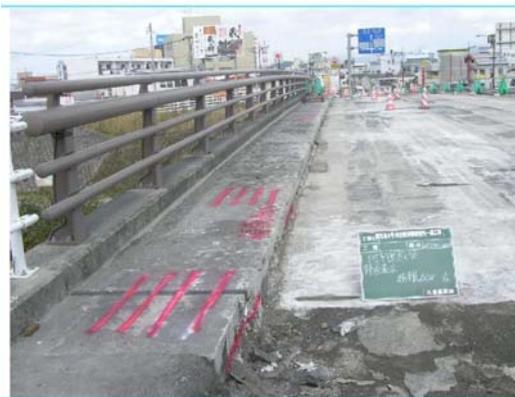
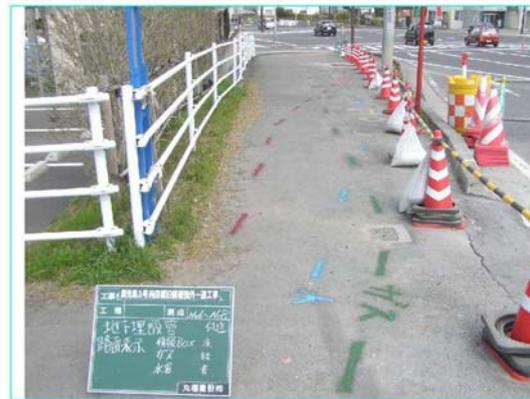
(添付図、写真)

ヒヤリ箇所
