# 令和2年7月豪雨の概要と対応 (第2報)

【球磨川水系、筑後川水系、遠賀川水系、川内川水系、矢部川水系、本明川水系、  
大淀川水系、肝属川水系、山国川水系、菊池川水系、大分川水系】

九州地方整備局  
令和2年7月10日

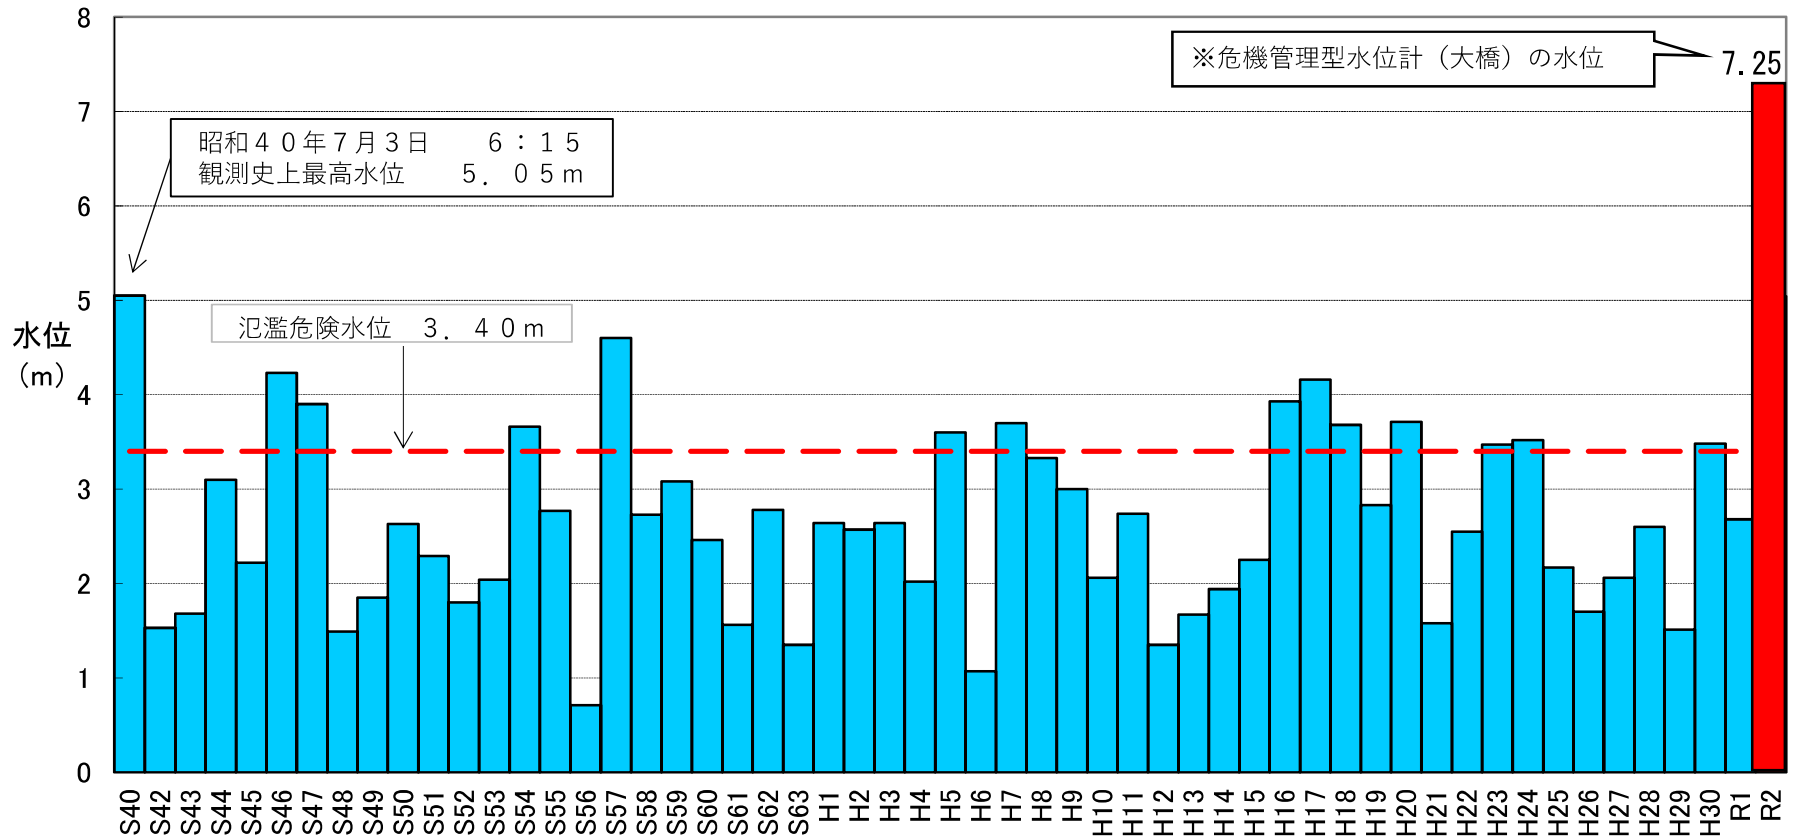
球磨川（人吉の年最高水位比較図）

○ 球磨川水系球磨川人吉（ひとよし）において、これまで観測史上最高水位を記録した S40.7出水、S57.7出水を大きく超えたと考えられる。

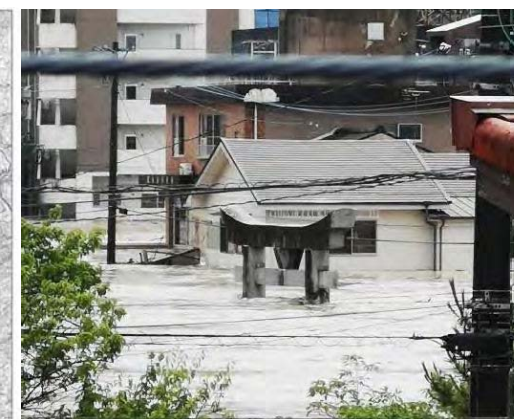
人吉市青井町

## ■浸水状況(7月4日午前)

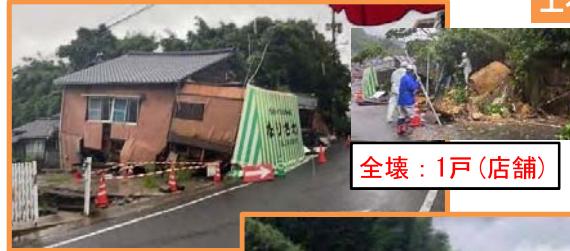
がけ崩れ 長崎県佐世保市大黒町

全壊：1戸(店舗)

7月6日発生

一部損壊：1戸

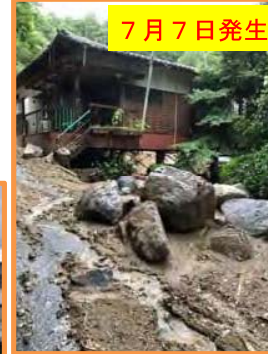
土石流 福岡県大牟田市今山

7月7日発生

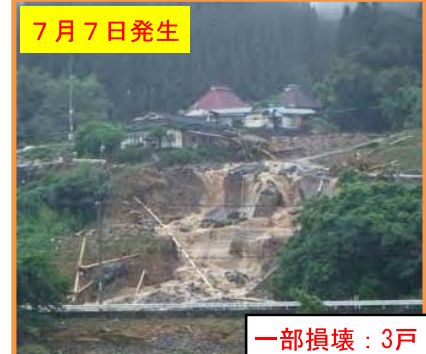
土石流 大分県玖珠郡九重町栗野

7月7日発生

一部損壊：3戸

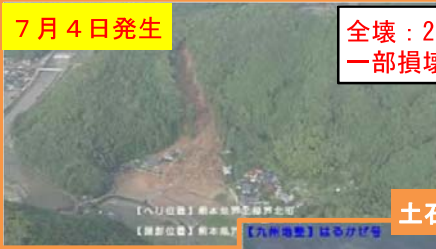
がけ崩れ 熊本県葦北郡芦北町田川

7月4日発生

全壊：2戸  
一部損壊：1戸

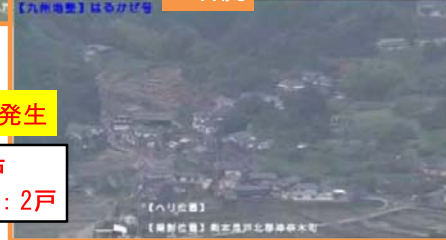
熊本県葦北郡 津奈木町福浜  
土石流

7月4日発生

全壊：1戸  
一部損壊：2戸

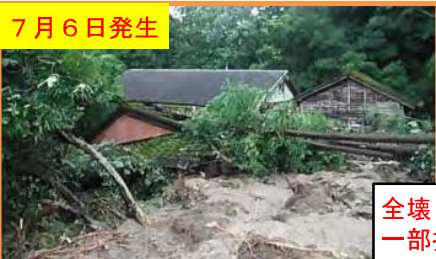
がけ崩れ 鹿児島県鹿屋市上祇川町神園

7月6日発生

全壊：1戸(非住家)  
一部損壊：1戸

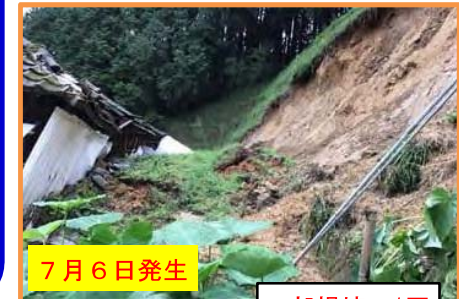
がけ崩れ 宮崎県串間市松頭

7月6日発生

一部損壊：1戸

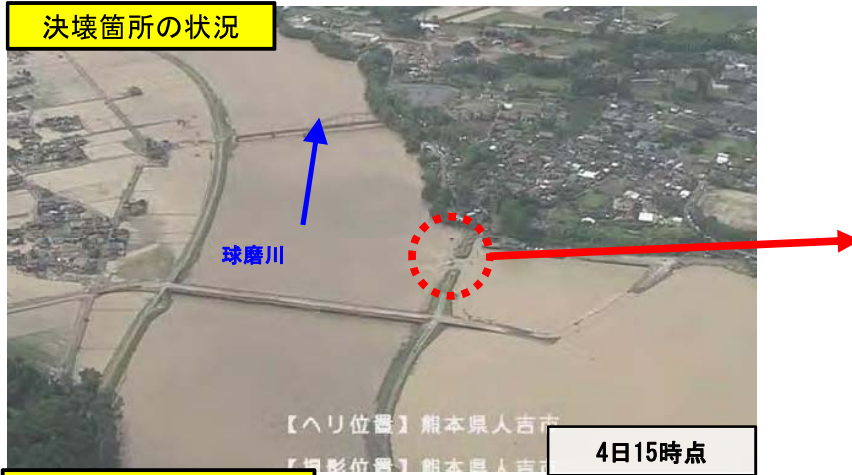
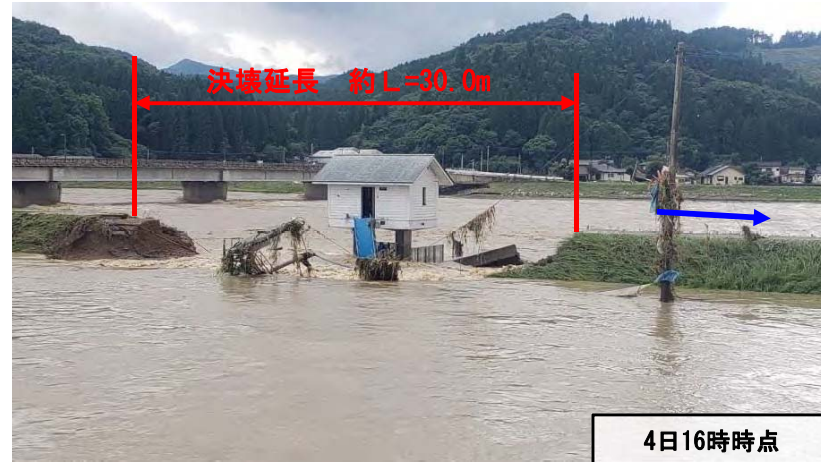
決壊箇所の状況

- 国が管理する球磨川の堤防が1箇所、約30mにわたり決壊。
- 人吉市中神地先において、7月4日23時から24時間体制で対応し、7月6日24時に緊急復旧が完了。

4日15時点

4日16時時点

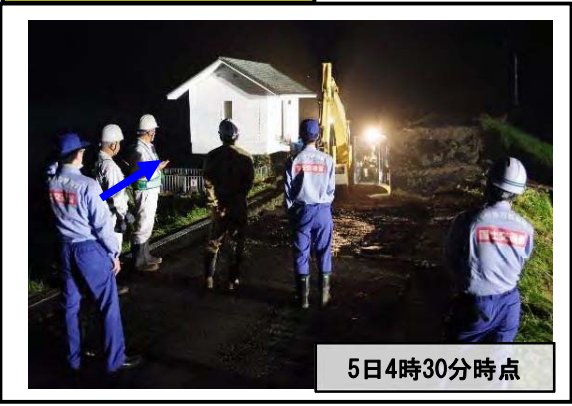
緊急復旧工事の状況

5日4時30分時点

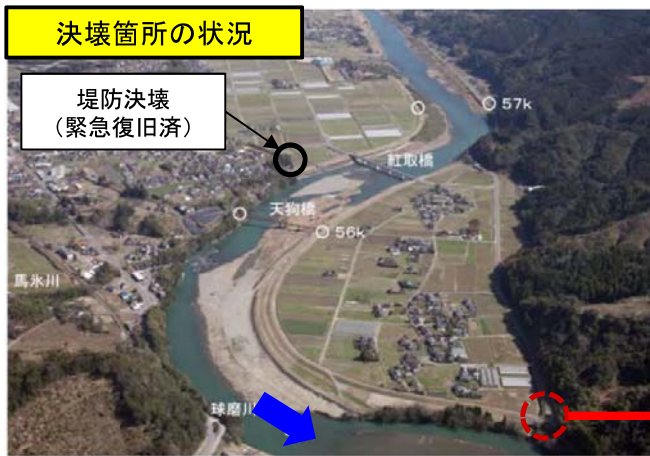
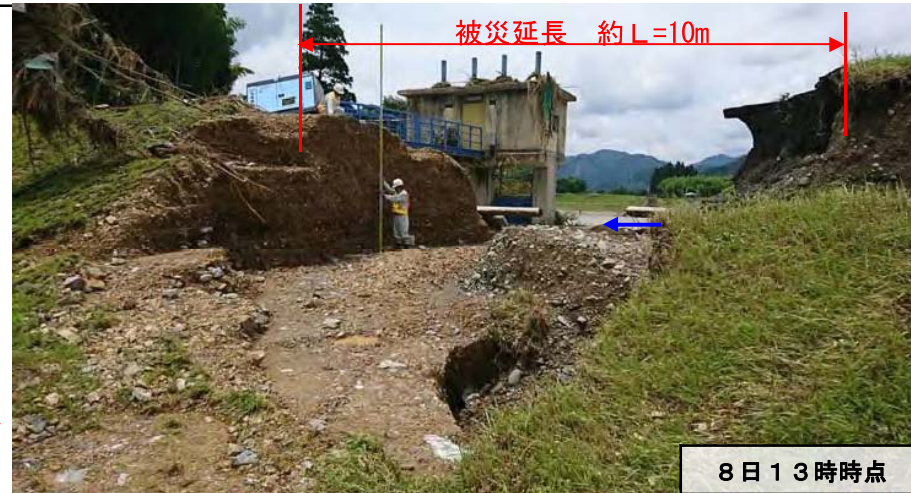
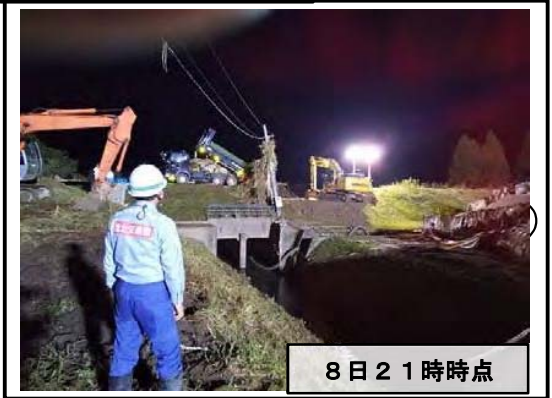
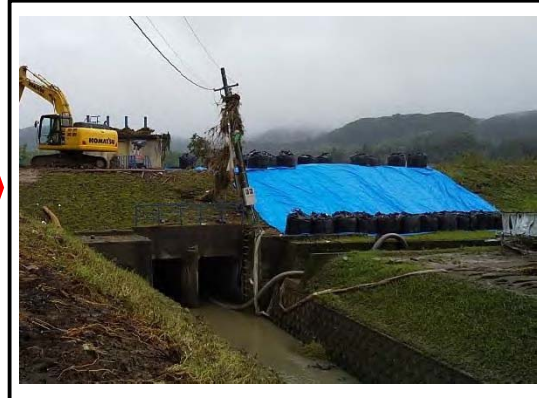
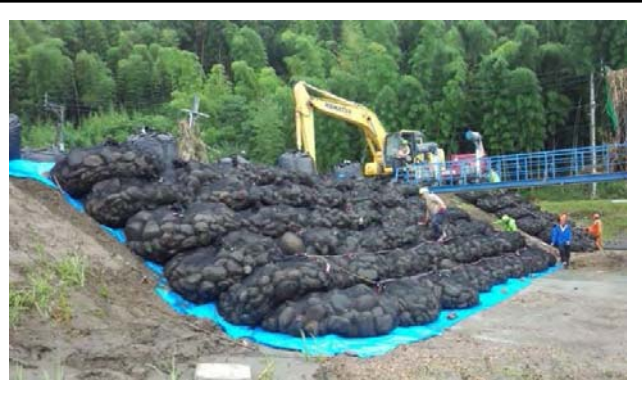
緊急復旧工事の状況

- 国が管理する球磨川の堤防が新たに1箇所、約10mにわたり決壊していることを確認。
- 人吉市中神地先において、7月8日18時に緊急復旧工事に着手。24時間体制で対応し、7月9日9時30分に緊急復旧が完成。

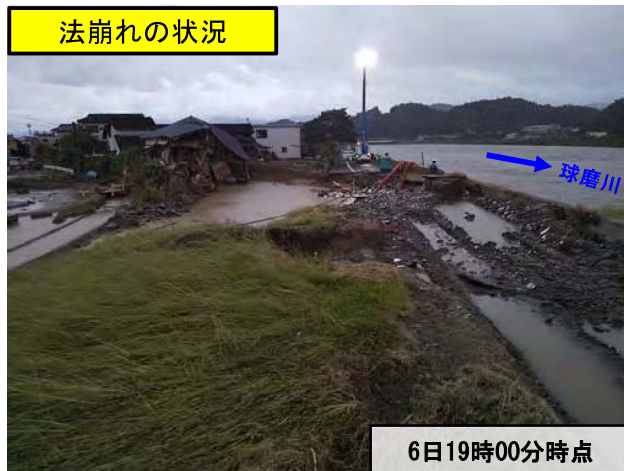
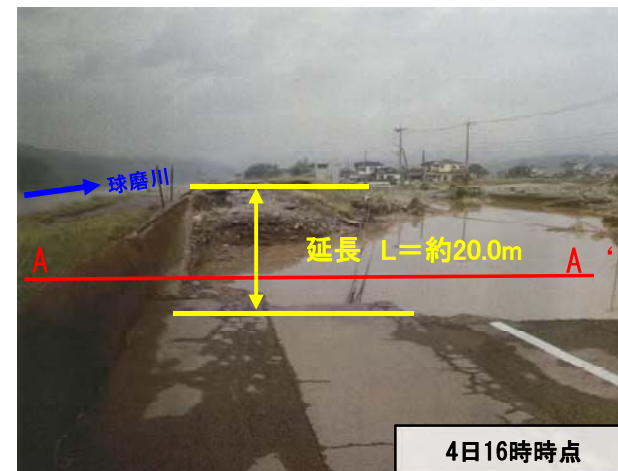
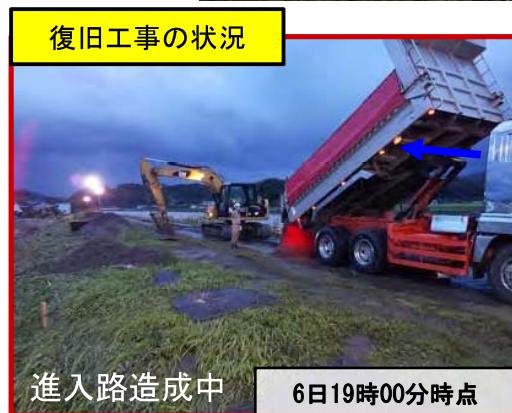
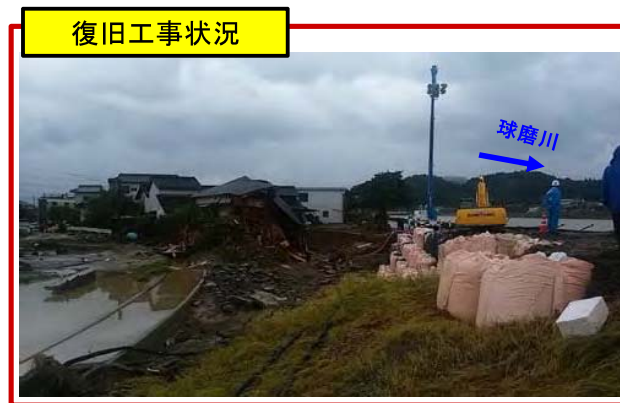
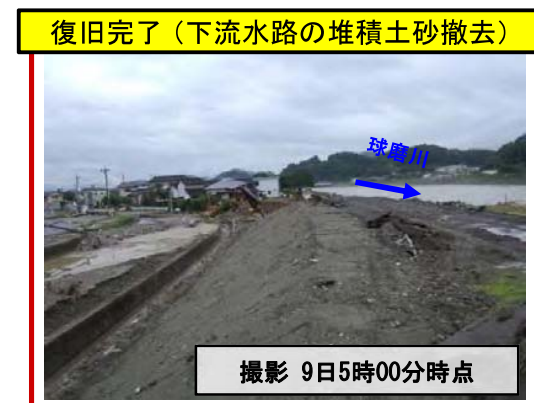
# 7. 緊急復旧状況等(球磨川 右岸58k800)

- 国が管理する球磨川の堤防川裏（土堤と特殊堤の擦り付け区間）が法崩れ。
- 人吉市下薩摩瀬地先において、6日19時から復旧工事に着手。8日24時に、復旧工事完了。（24時間施工）

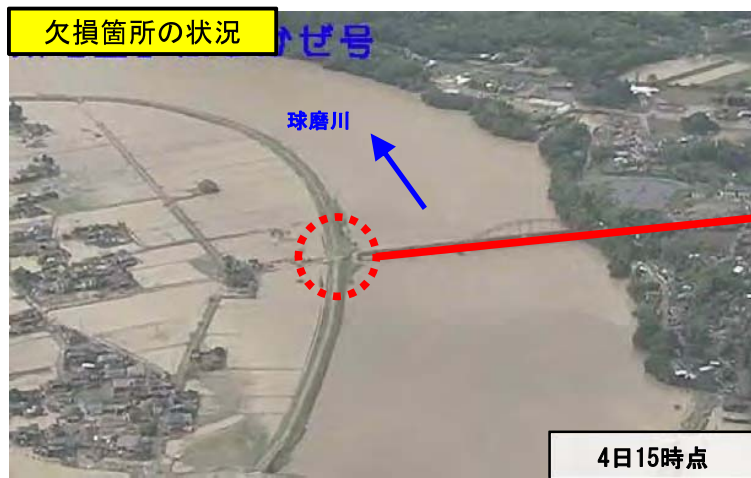
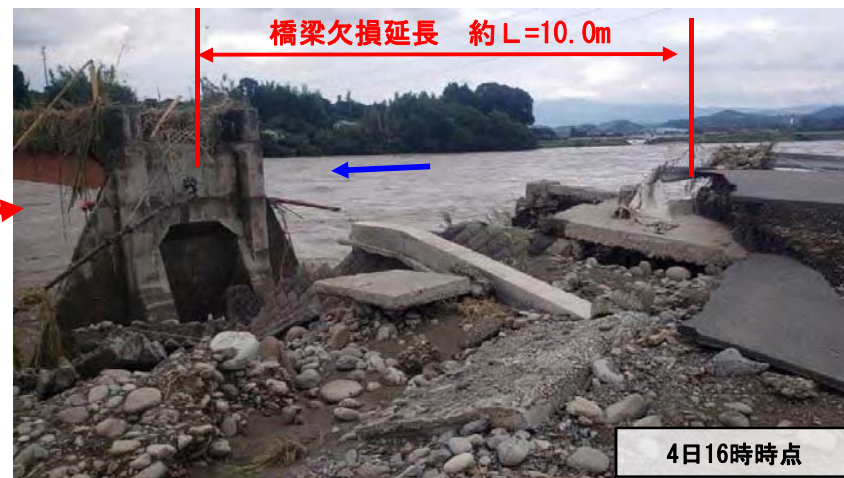
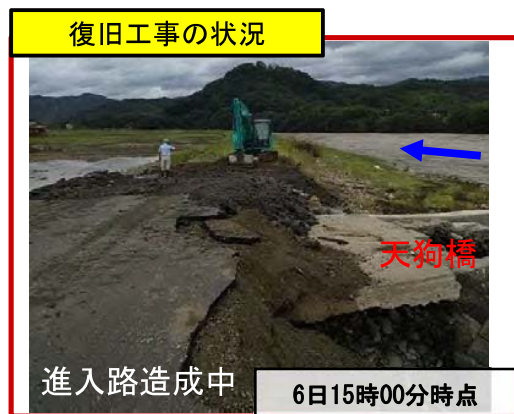
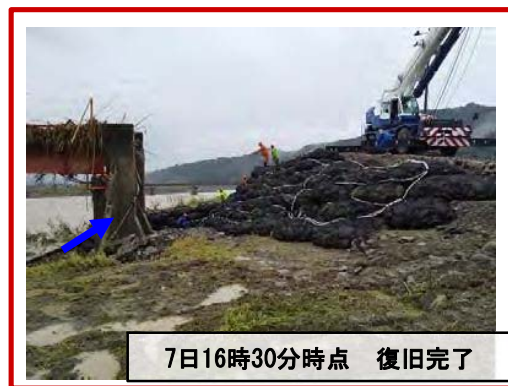
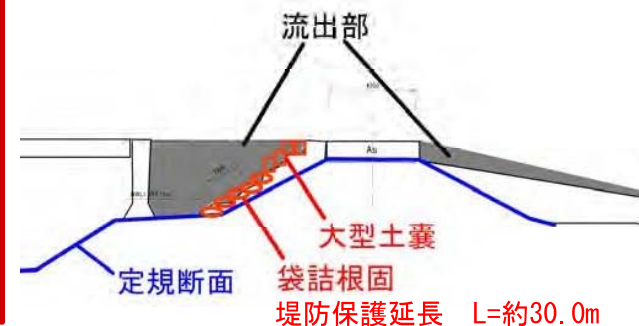
# 7. 緊急復旧状況等(球磨川 左岸56k000)

- 国が管理する球磨川の天狗橋取付部が一部欠損。(ただし、定規断面は満足している。)
- 人吉市中神地先において、6日15時から工事に着手。7日16時30分に復旧完了。(24時間施工)
