# 災害リスクについて

# 菊池川における地形の特徴(山鹿市)

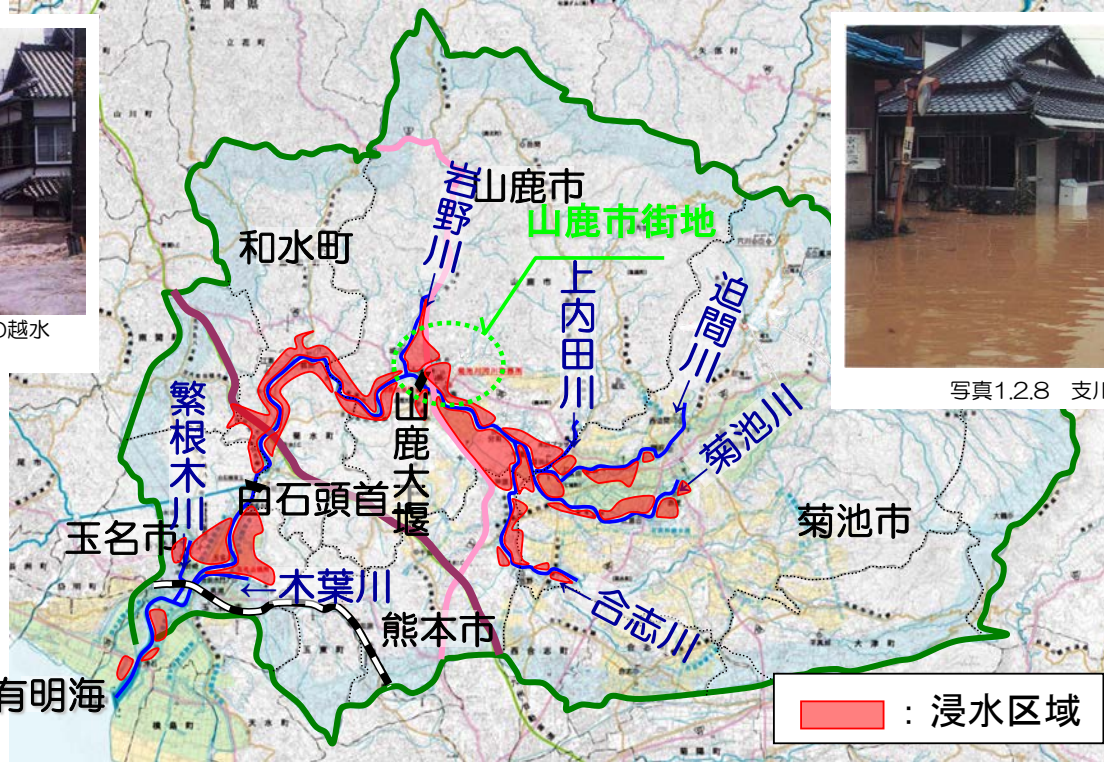
本川33km付近山鹿特殊堤周辺部からの越水（山鹿市下町）

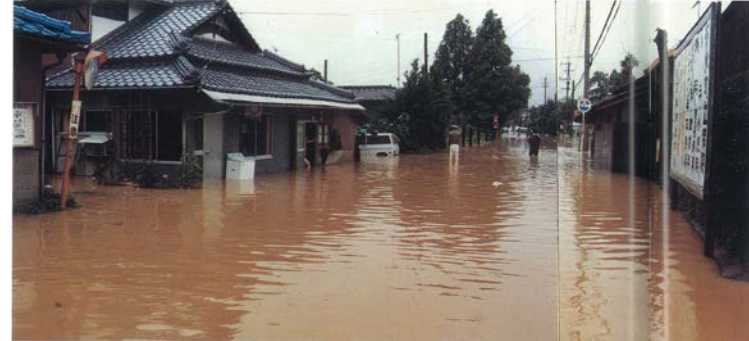
写真1.28 支川合志川6.5km付近浸水状況（熊本市）

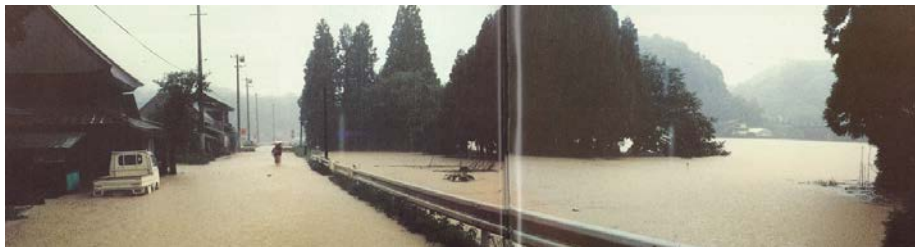
写真1.2.7 支川内(うち)田(だ)川と県道の増水状況（和水町）

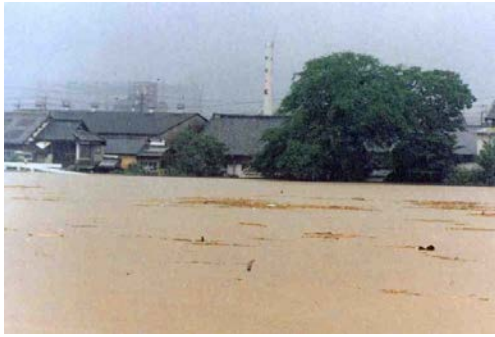
本川32.8km付近清流荘付近の増水状況  
(山鹿市)

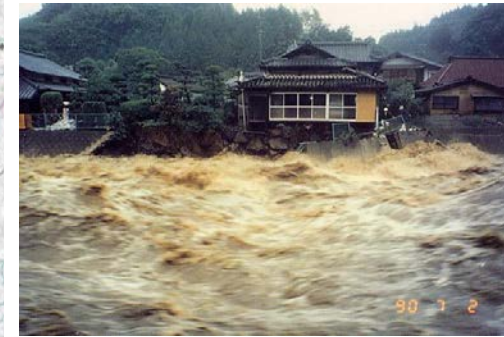
本川52km付近築地地区の氾濫状況  
(菊池市)

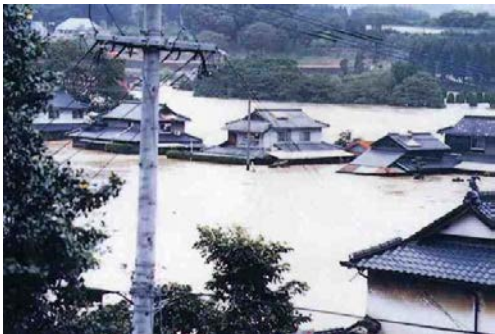
本川14.2km付近 溝の上地区の浸水状況  
(玉名市)

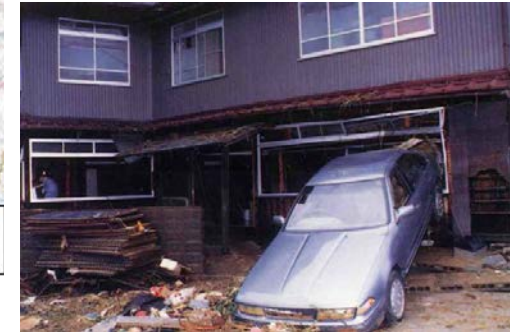
山鹿市熊入温泉付近の被災状況

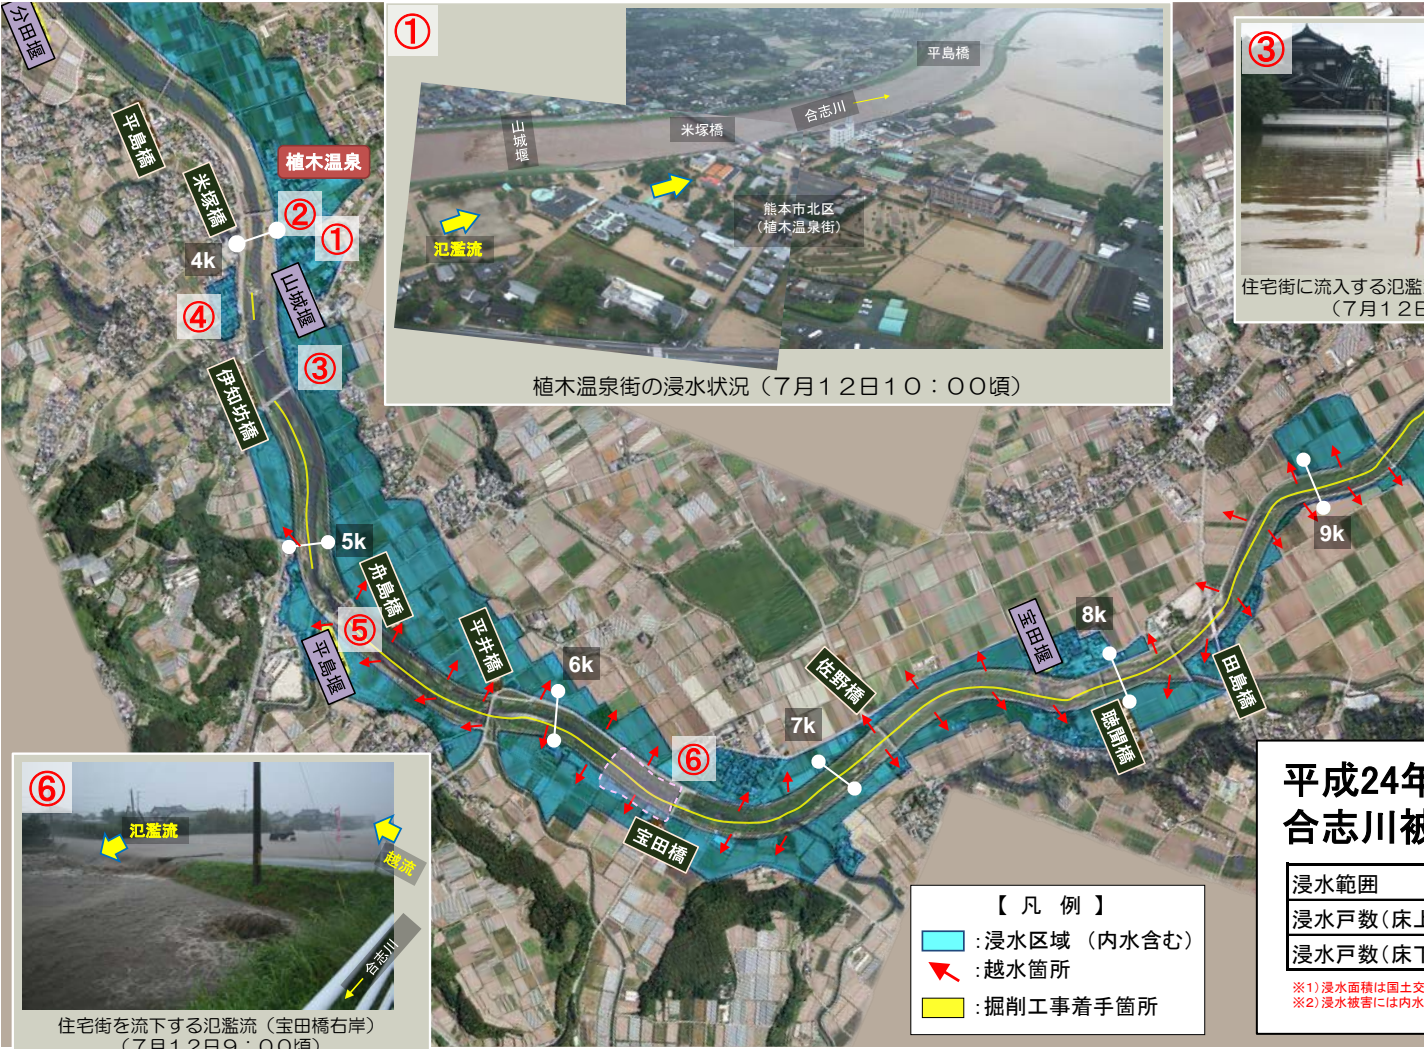
平成24年7月  
合志川被害の状況

浸水範囲	232ha
浸水戸数(床上)	76戸
浸水戸数(床下)	27戸

※1) 浸水面積は国土交通省による調査結果です。  
※2) 浸水被害には内水による浸水が含まれています。

平成27年度より、洪水の流れを著しく阻害している平島堰の改築及び、河川内の堆積土砂の掘削など継続して実施中。

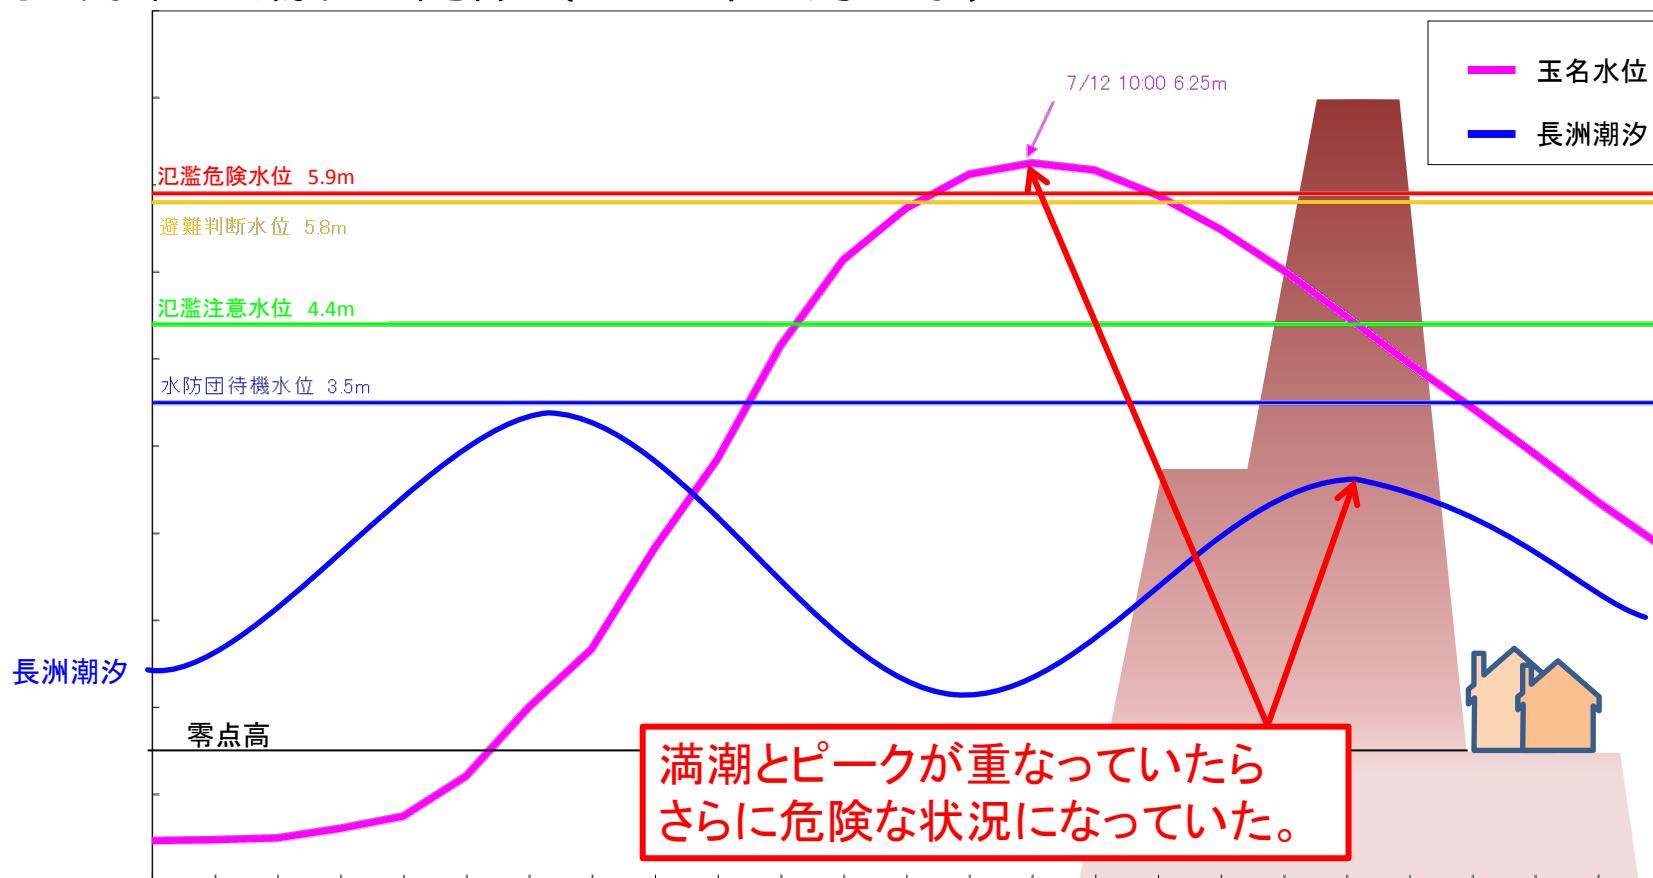
## 河川水位と潮汐の関係（H24年7月出水）

潮汐により水位上昇の可能性がある。

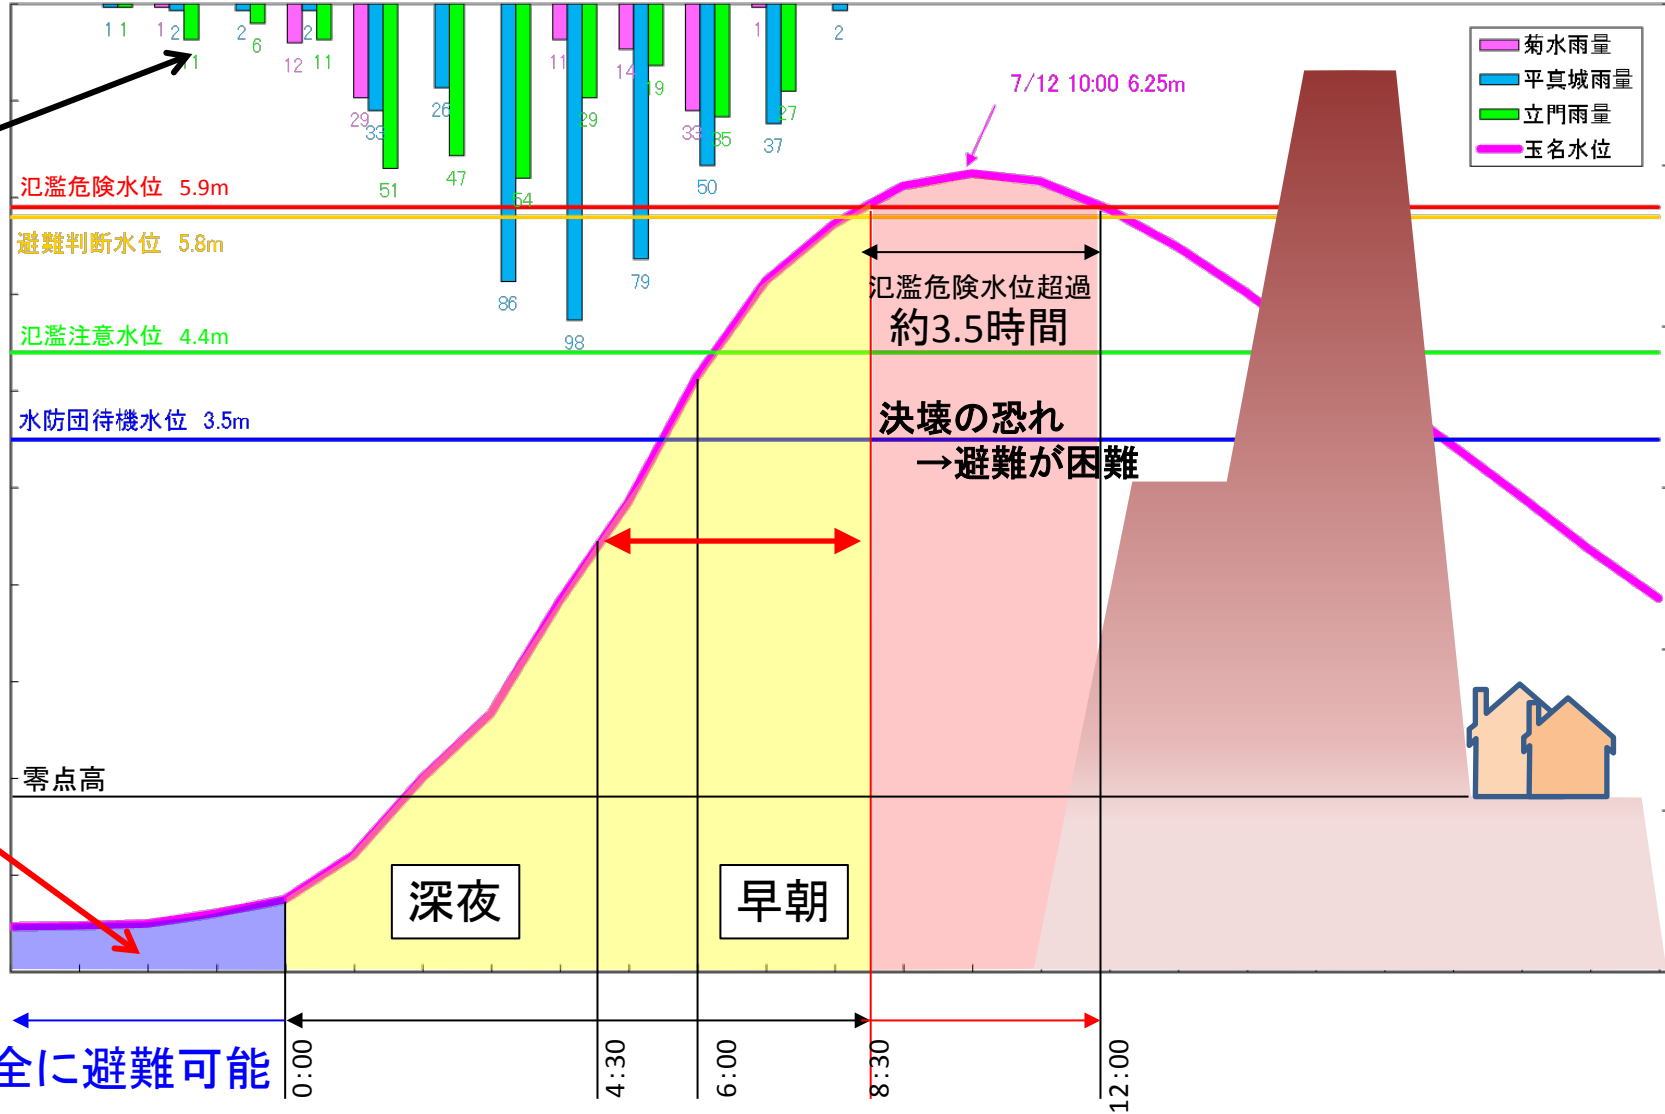
## 水位と避難行動のタイミング（H24年7月出水）

雨は降ってないが、大雨の予報が発表される

気象情報入手し、早めの避難を！

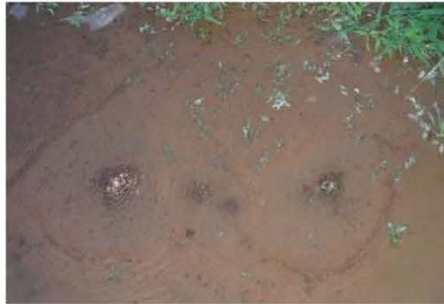
漏水の発生

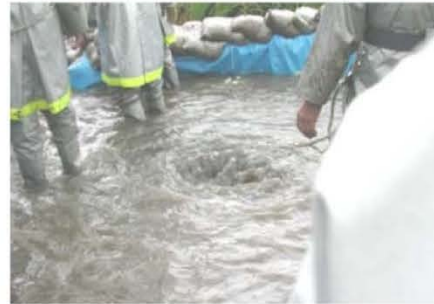
異常な漏水の発生

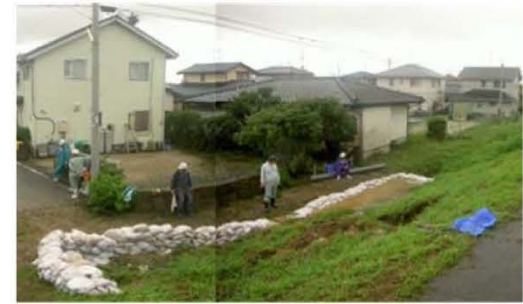
漏水の進行による堤防決壊の恐れ

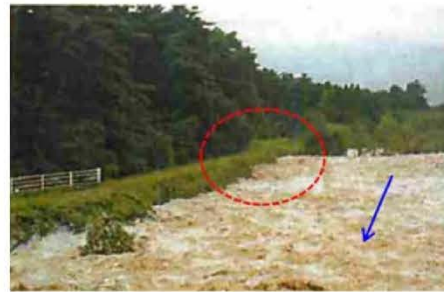
侵食の発生

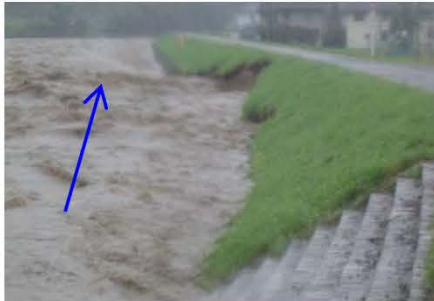
異常な侵食の発生

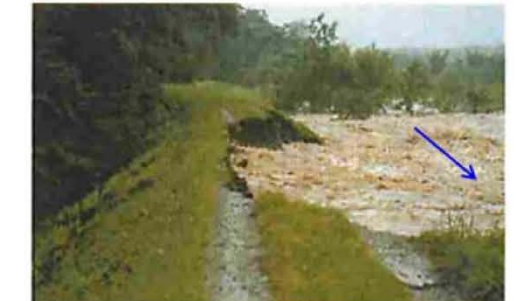
侵食の拡大による堤防決壊の恐れ

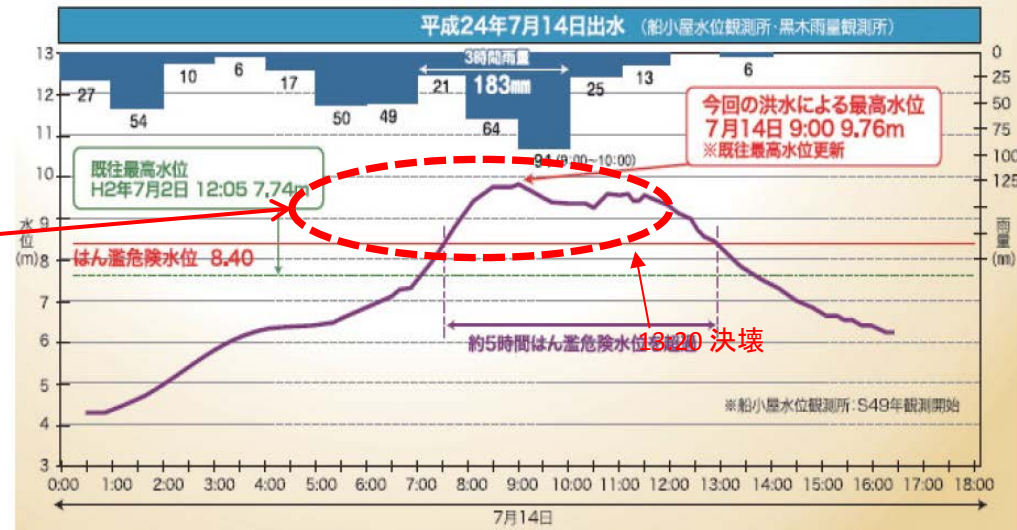
図-4 矢部川の雨量と水位（7月14日）

越水していないが長時間  
高い水位が続き堤防が決壊！

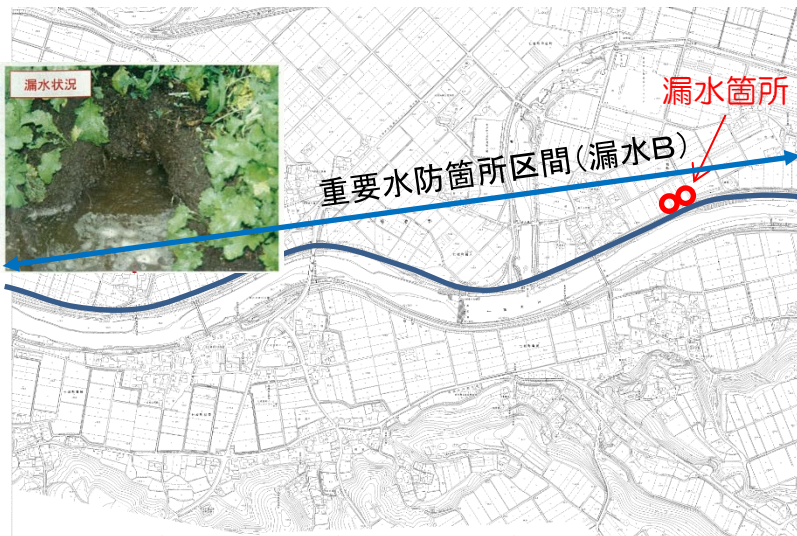
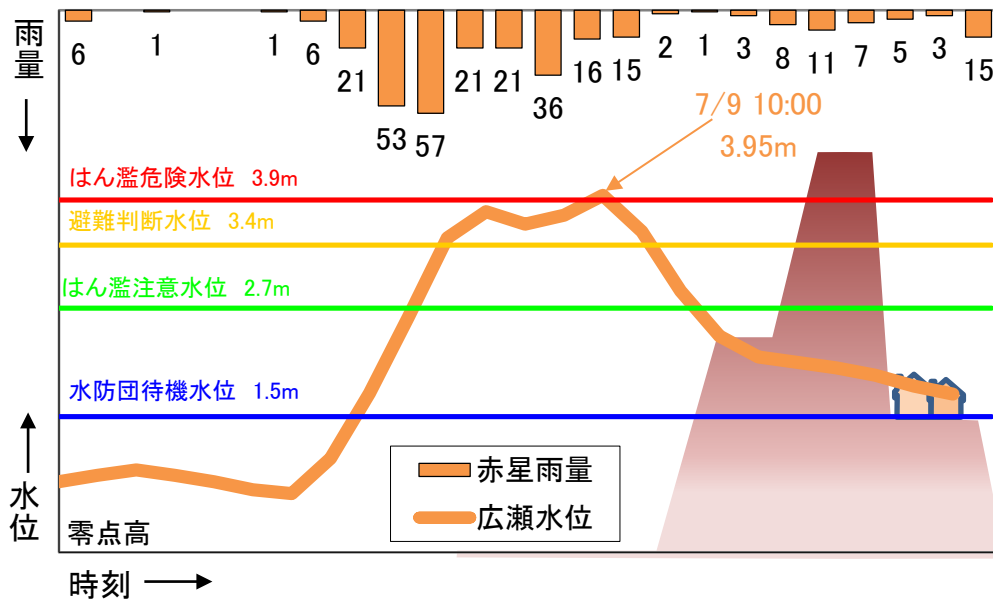
菊池川水系菊池川 平成9年7月9日出水

水位が高い状態が長時間続くことにより漏水が発生

■漏水実績  
(H9.7.9 菊池川右岸43/800 菊池市七城町清水地区)

43/800

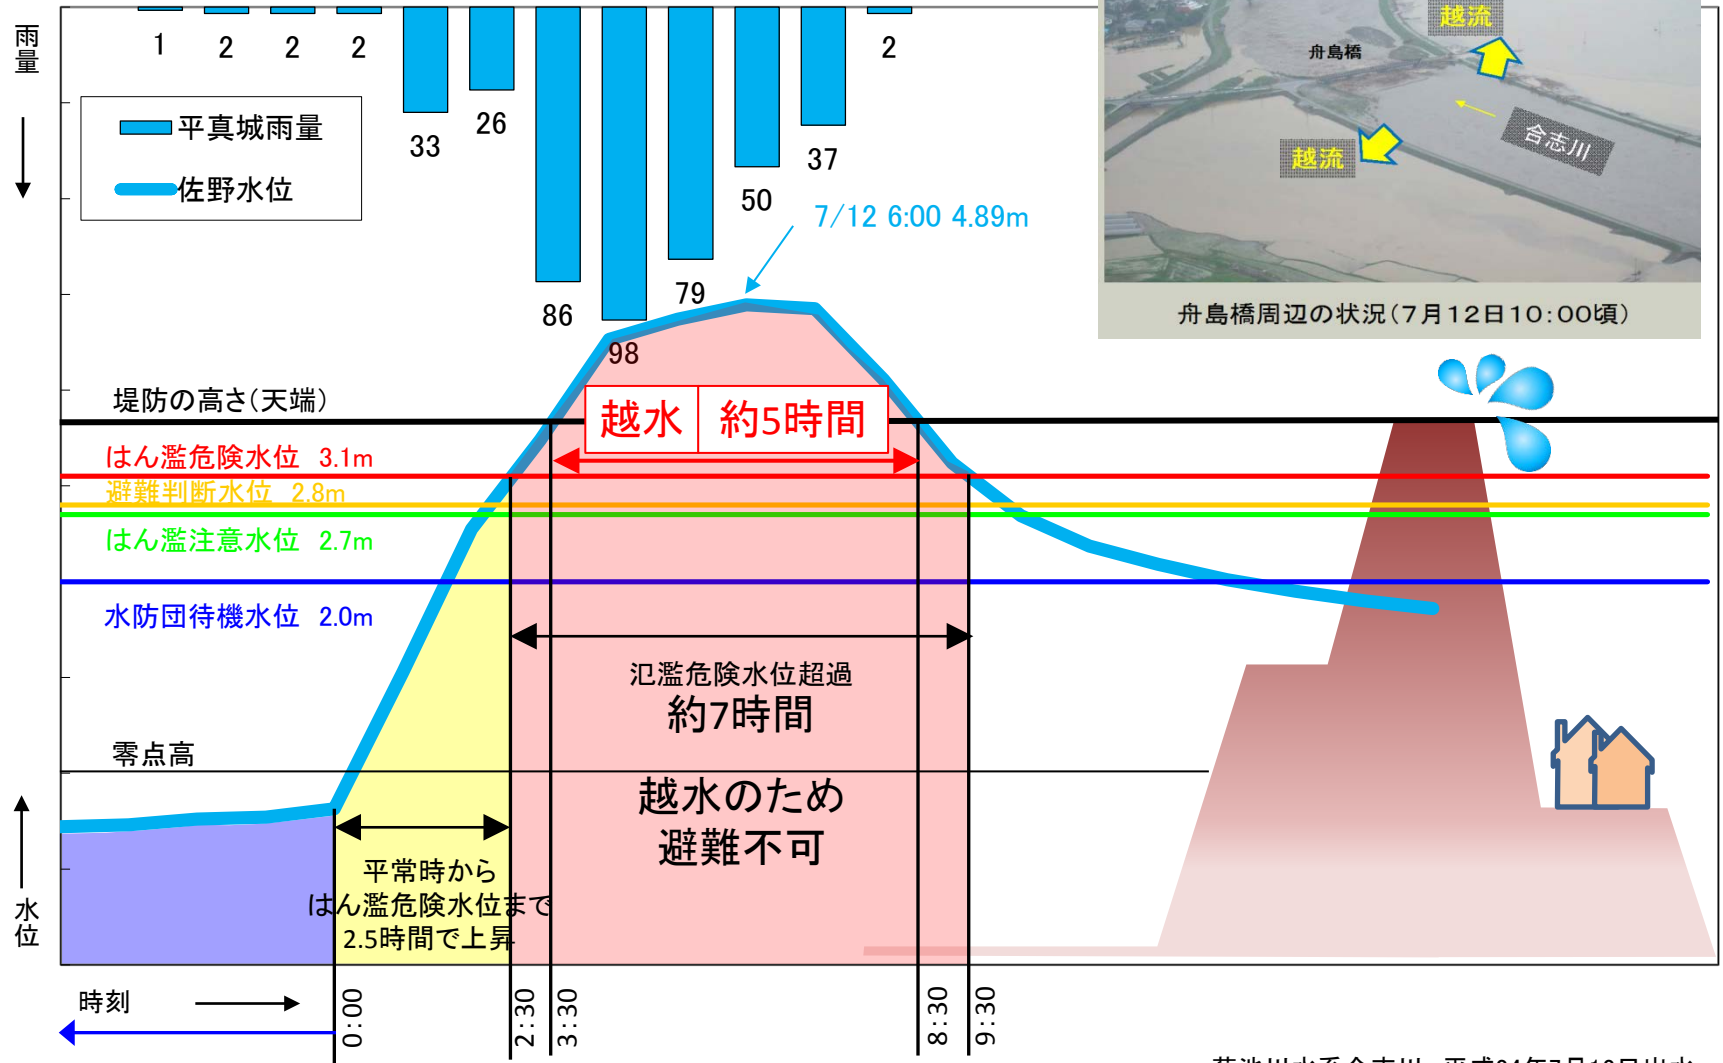
## 合志川（急激な水位上昇と越水氾濫）
