**今後の大雨に備え、河川管理施設の被災状況調査を開始しました！**

菊池川水系は7月5日～6日の豪雨によって、二度のはんらん危険水位を超過するほどの水位を記録しました。そこで、菊池川河川事務所では、今回の豪雨による河川管理施設への影響を把握するため、被災状況調査を開始しました。なお、本日午前の調査の結果、菊池川本川及び繁根木川の2カ所で堤防等の被災が確認されました。

## 被災状況(菊池川)

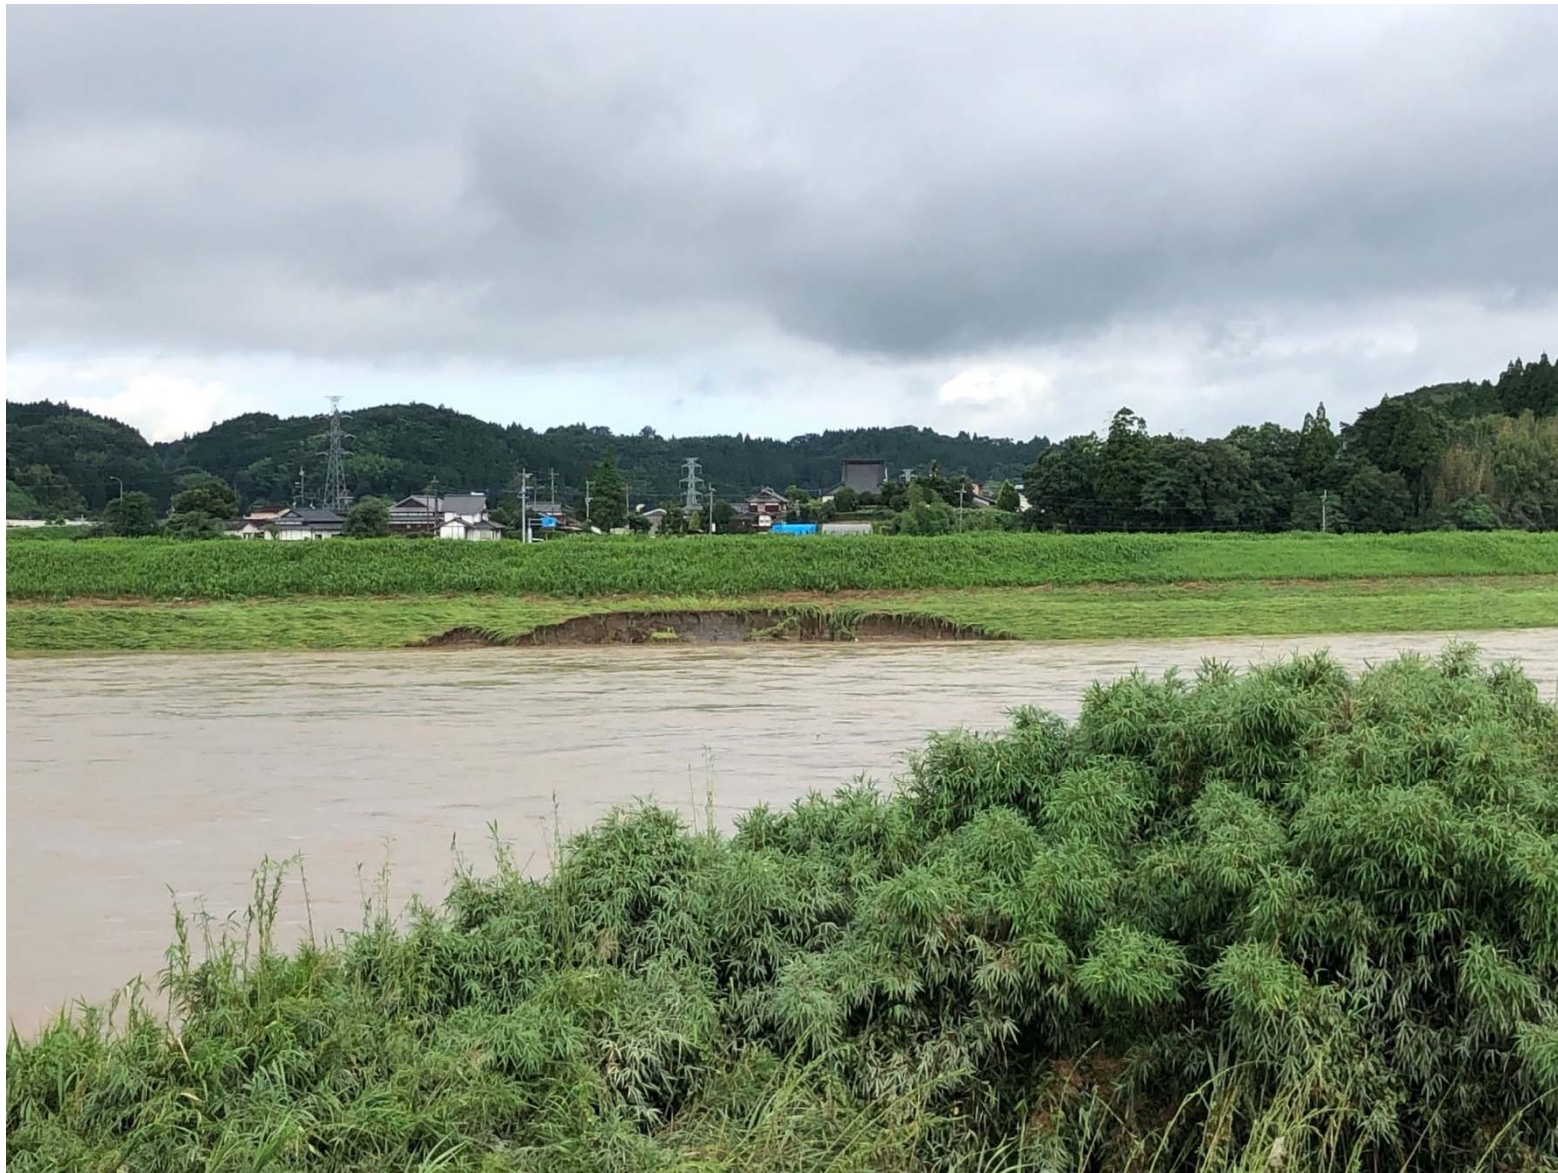
- ① 菊池川水系菊池川右岸28k000付近（山鹿市西牧地先）の堤防表法面が延長約40mにわたって洗掘  
※詳細については別紙図面及び写真参照
- ② 菊池川水系繁根木川右岸2k600付近（玉名市富尾地先）の堤防表法面が延長約30mにわたって洗掘  
※詳細については別紙図面及び写真参照

堤防表法面洗掘(菊池川右岸28k000付近)

- 3 今後の対応予定
  - ・ 現在、堤防被災箇所の応急対策を検討中
  - ・ 今後も降雨が続く状況のため、被災状況調査については引き続き継続します。
