# 1. 河川の概要

## 1. 1. 河川及び流域の諸元

【菊池川水系流域図】

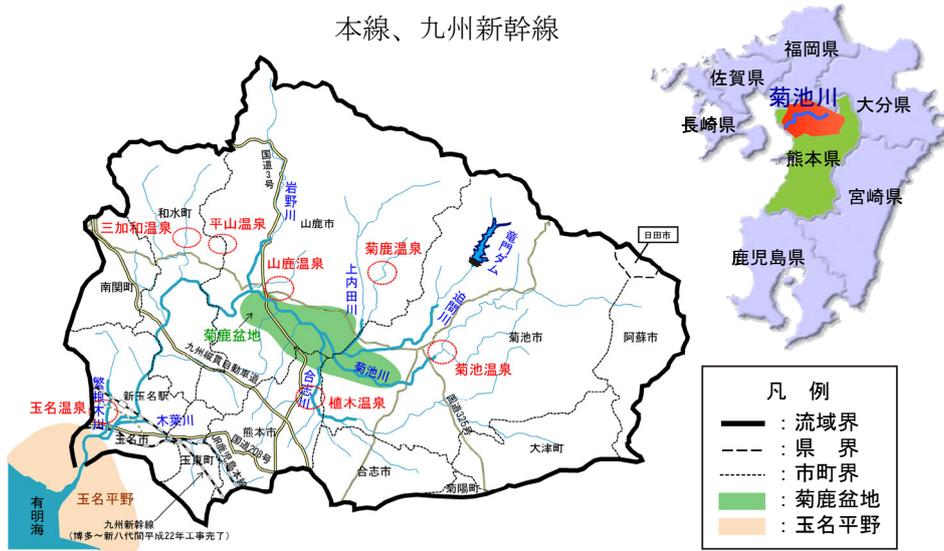
- 菊池川は、その源を熊本県阿蘇市深葉（標高 1,041m）に発し、迫間川、合志川、岩野川等を合わせながら菊鹿盆地を貫流し、山間部を流下したあと、玉名平野に出て木葉川、繁根木川を合わせ有明海に注ぐ
- 流域内の主要交通網 → 九州縦貫自動車道、国道3号、国道208号、JR 鹿児島本線、九州新幹線

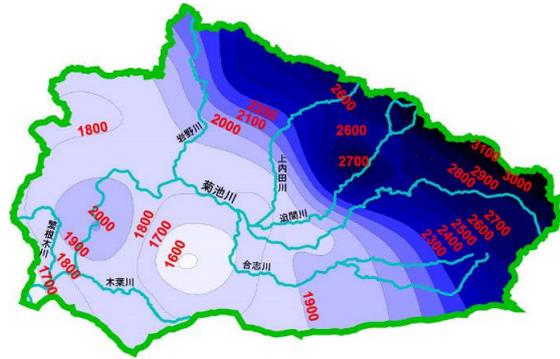
【年間降水量分布図 (H9~18 の平均値)】

- 上流部 → 山地型気候、中下流部 → 内陸型気候
- 年間平均降水量 → 約 2,300mm (全国平均の約 1.3 倍、梅雨期の 6・7 月に集中)

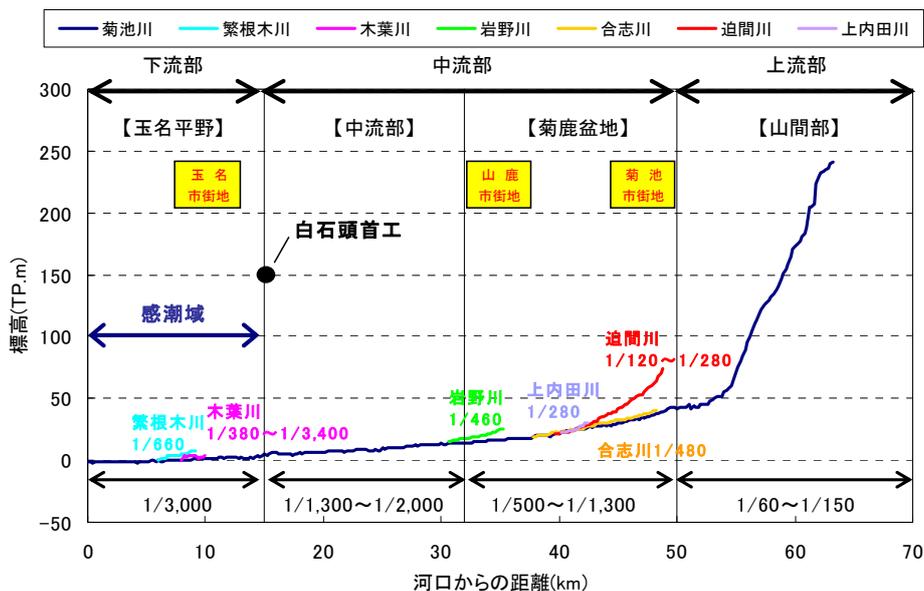
【菊池川水系縦断図】

地形		河川名	区間距離	主な特徴	河床勾配		代表粒径 D60(mm)	セグメント		
下流部	玉名平野 平地	菊池川	0/000 ~ 14/400	<ul style="list-style-type: none"> <li>・有明海特有の干満差による潮位変動の影響が及ぶ</li> <li>・沿川に人口資産が集積し、氾濫時の被害が甚大</li> <li>・高潮堤防の未整備箇所が存在</li> </ul>	1/3,000	1/2,900	1.47	極粗砂・砂分が主	2-2	
		繁根木川	0/000 ~ 3/000			1/660	1.81	・シルトもあるが占める割合を僅か	2-2	
		木葉川	-0/287 ~ 1/000			1/3,350	0.81		2-2	
			1/000 ~ 1/800			1/380	8.04		2-1	
中流部①	中流部 山地	菊池川	14/400 ~ 19/000	<ul style="list-style-type: none"> <li>・堤防の未整備箇所が存在</li> <li>・竹を主とする樹木繁茂が顕著</li> </ul>	1/1,300 ~ 1/2,000	1/1,940	3.16	細レキ、中レキ	2-2	
			19/000 ~ 22/400			1/1,820	23.75		2-1	
			22/400 ~ 30/400			1/1,330	30.19		2-1	
中流部②	菊鹿盆地 平地(盆地)	菊池川	30/400 ~ 37/800	<ul style="list-style-type: none"> <li>・沿川に人口資産が集積し、氾濫時の被害が甚大</li> <li>・菊鹿盆地(山鹿市街地)は、急勾配の支川が集まり、洪水氾濫が起きやすい</li> <li>・上流に固定堰があり洪水水位が上昇しやすい</li> </ul>	1/1,230	<ul style="list-style-type: none"> <li>・上流へいくに従い勾配が急になる</li> <li>・38k付近より上流で勾配の変化が顕著</li> </ul>	1/480	22.00	中レキ、レキ、大レキ	2-1

37/800 ~ 49/800				1/480	34.62		2-1
		岩野川	0/000 ~ 4/800	竹を主とする樹木繁茂が顕著	1/500 ~ 1/1,300		1/460	31.55		2-1
		合志川	0/000 ~ 10/400	<ul style="list-style-type: none"> <li>・中流に固定堰があり洪水水位が上昇しやすい</li> <li>・土砂堆積が顕著</li> </ul>	1/480		26.80	2-1		
		迫間川	0/000 ~ 4/800	<ul style="list-style-type: none"> <li>・沿川に人口資産が集積し、氾濫時の被害が甚大</li> <li>・竹を主とする樹木繁茂が顕著</li> </ul>	1/280		33.05	1		
			4/800 ~ 9/300		1/120		61.16	1		
		上内田川	0/000 ~ 2/000		1/280		36.20	1		
		上流部	山間部 山地	菊池川	-		背後地に常緑広葉樹や落葉広葉樹で構成される山付林が広がる	1/60 ~ 1/150		-

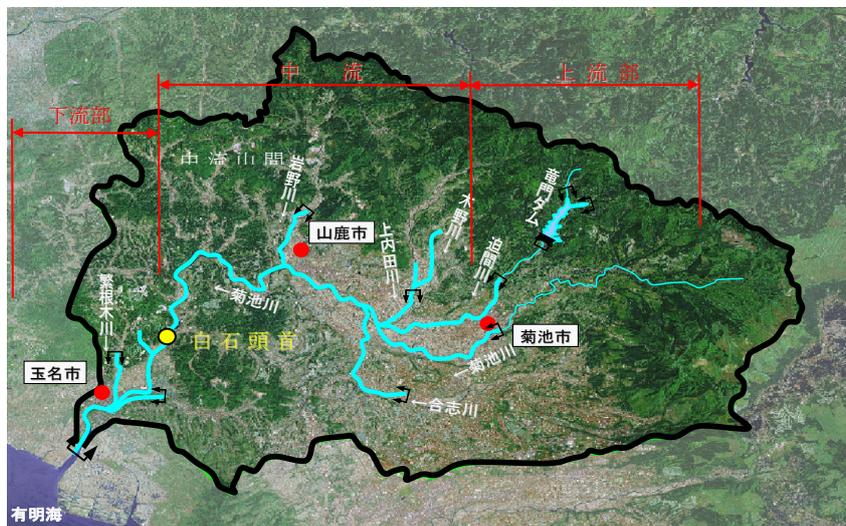
【菊池川地形図】

- 流域北半分 → 標高 700~800m の山岳地帯
- 流域南半分 → 緩やかな丘陵地帯
- 中 流 部 → 標高 200m 前後の山が連なる
- したがって、流域は東・北・南の三方を山で囲まれ、中央付近が盆地となっていることから、上流で降った雨が盆地に集まりやすい地形

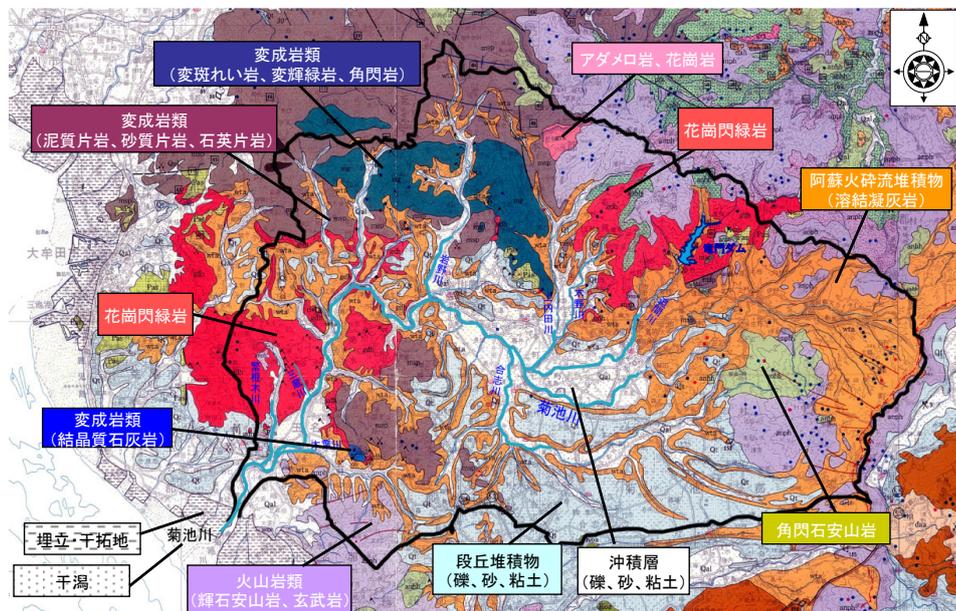
#### 【菊池川地質図】

- 上流部 → 阿蘇外輪山から菊池台地を中心に溶結凝灰岩から成る阿蘇火砕流堆積物が広く分布
- 中流部 → 北側山地において変成岩類が広く分布
- 下流部 → 有明海の海退等により形成された沖積平野が広がる

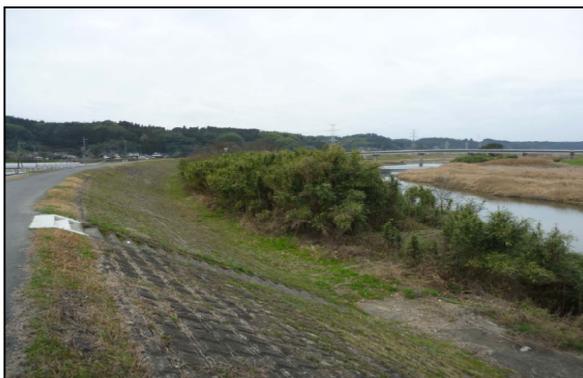
【樹木繁茂状況(菊池川)】

- 菊池川中流、岩野川、迫間川、上内田川において樹木繁茂が顕著
- 洪水の流下阻害、施設損傷、河川巡視の支障、不法投棄等の要因となっている

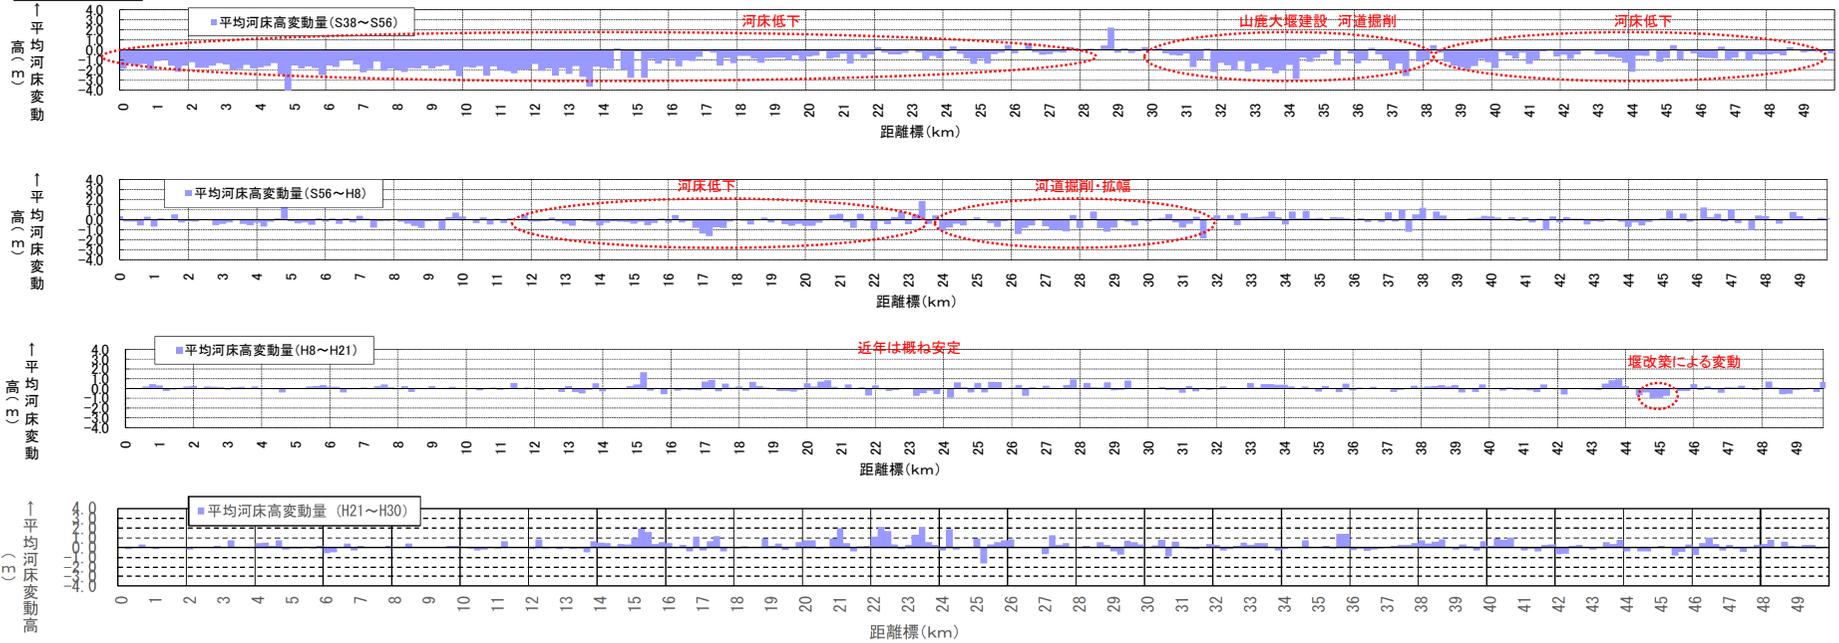
菊池川

- 菊池川本川では約 2m 河床が低下
- 昭和 50 年代以降、河床の変動量は小さく、近年においては、河道掘削による影響区間を除き、河床は概ね安定

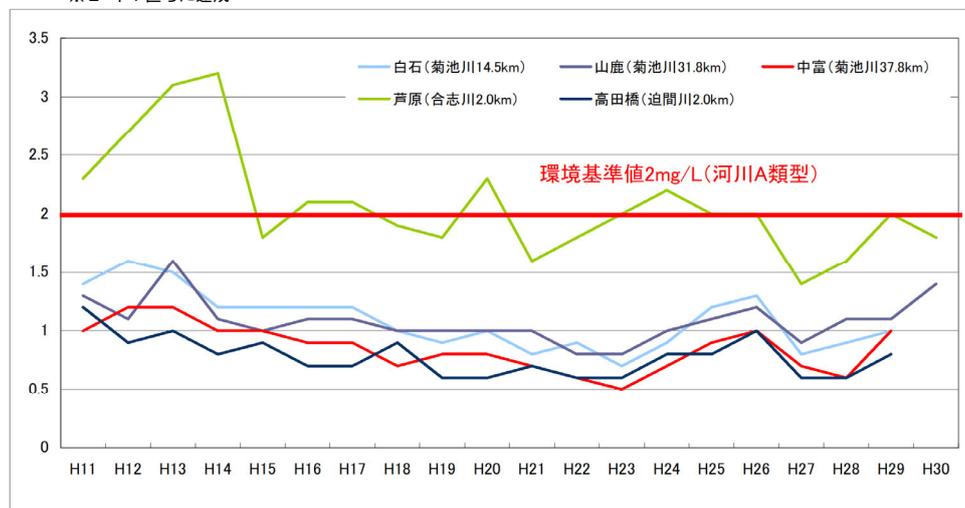
【菊池川の各地点における水質の経年変化】

- 一般的な水質指標 (BOD 75%値) において、本川及び迫間川では環境基準を満足
- 支川合志川においては、近年、基準達成となる年も見られる
- 河川の浄化と河川環境の保全を図ることを目的に、流域市町と住民代表からなる「菊池川流域同盟」が平成元年に結成
- 平成4年に全国初の流域単位の統一条例「菊池川を美しくする条例」が制定・施行
