## 2. 菊池川の現状と課題

### 2.1 河川整備の現状と課題

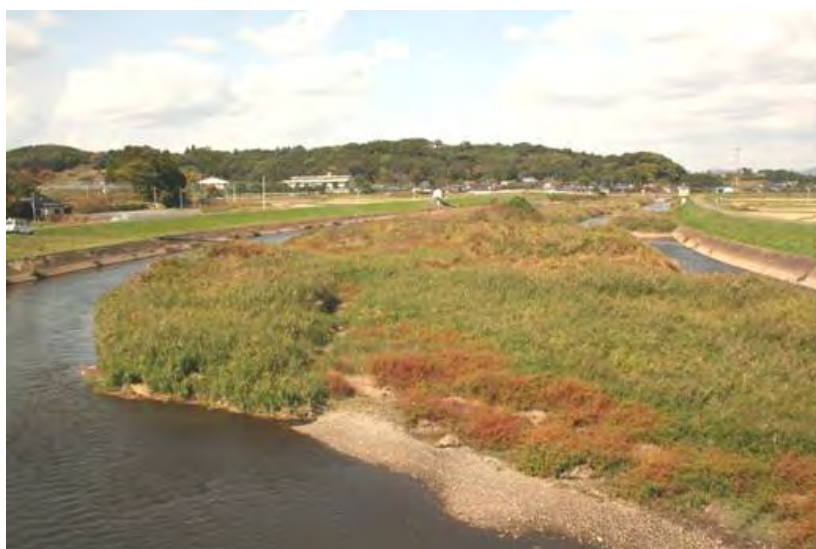
写真 2.1.1 合志川の土砂堆積状況

現在、菊池川の直轄管理区間における堤防整備状況は、完成堤防の割合が約8割となっています（平成22年3月時点）。しかし、菊池川では堤防が完成している箇所であっても、河道内の土砂堆積等により流下能力が不足している箇所や横断工作物により洪水の流下を阻害している箇所も存在しているため、計画的に河川改修とあわせた堆積土砂の撤去及び横断工作物の改築等が必要となっています。

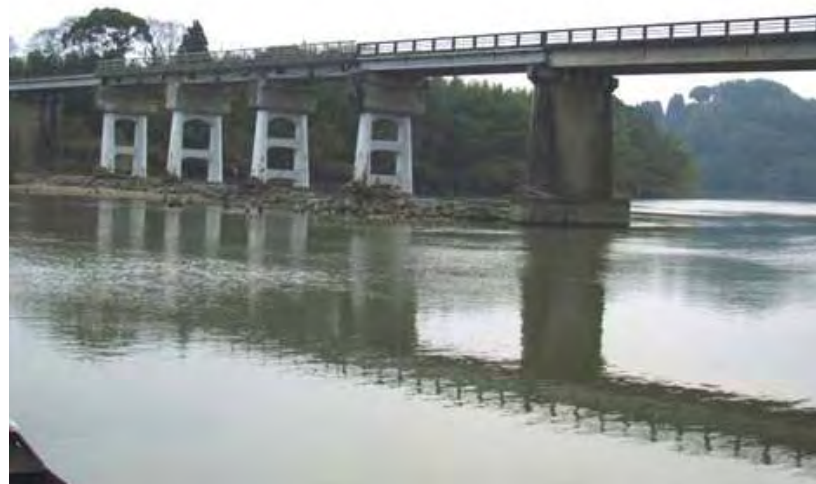
写真 2.1.2 流下阻害となっている内藤橋

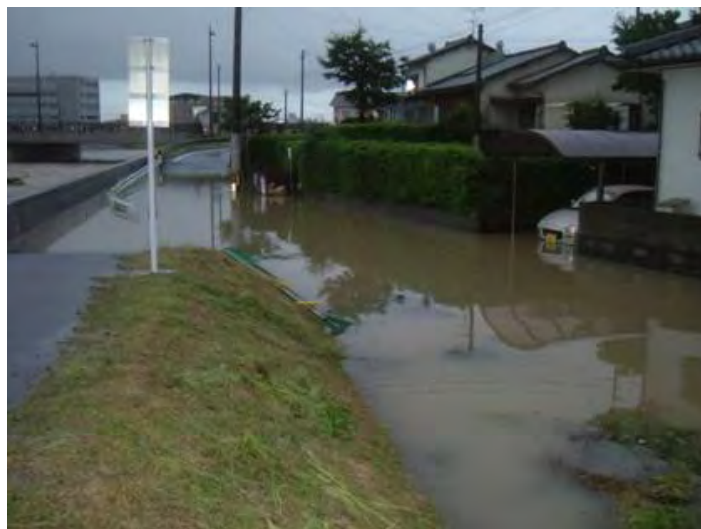
写真 2.1.3 内水による浸水状況（H18.6 繁根木川 玉名市）

菊池川では玉名平野、菊鹿盆地等において、古くから内水被害が頻発していることから、下表のように排水ポンプ場を整備してきました。しかしながら、未だに繁根木川（玉名市）や鍋田地区（山鹿市）などにおいては内水により、家屋浸水や道路冠水被害等が発生している状況であり被害軽減へ向けた取り組みが必要です。なお、整備途上においては排水ポンプ車等を有効的に配備し被害の拡大防止・軽減を図る必要があります。

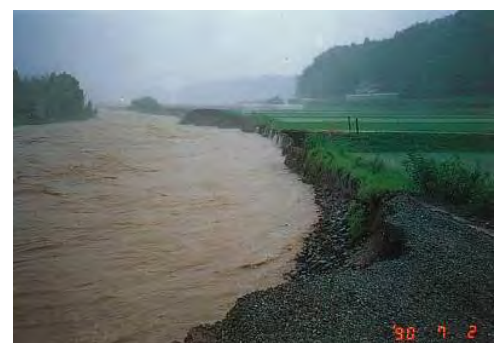
写真 2.1.4 堤防被災状況  
（H2.7 上内田川 菊池市）

現在の堤防においては、安全性の点検を行いました。今後も機能の維持や安全性の確保を図るため、必要に応じた堤防強化対策を実施していく必要があります。

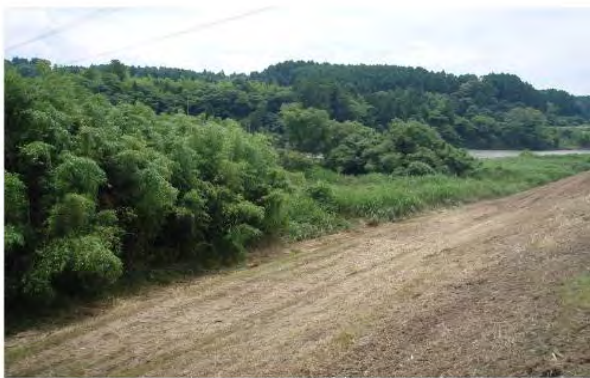
写真 2.1.5 樹林化した河道（本川上流）

河道内に繁茂した樹木については、定期的な河川巡視や点検等により、繁茂状況を把握し、樹木の治水機能、動植物の生息・生育・繁殖環境及び河川景観に配慮し、必要に応じて適切に伐開していく必要があります。

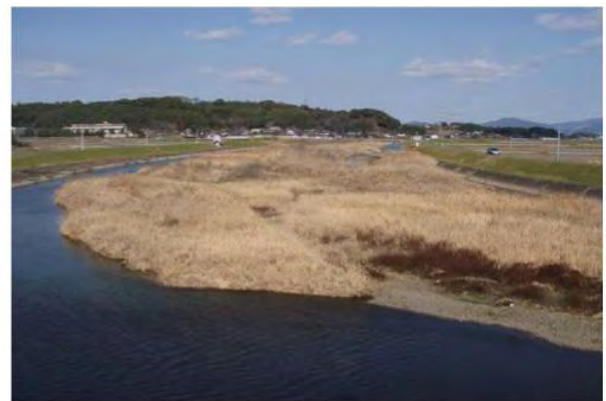
写真 2.1.6 河道内に堆積した土砂（合志川）

河道内に堆積した土砂や河岸の侵食については、定期的な河川巡視や縦横断測量により、堆積や河床変動状況を把握し、必要に応じて適切な対策を行う必要があります。また、著しい堆積や侵食が起こらないよう、流水に伴う土砂移動についても定量的な把握や研究に取り組み、総合的な土砂管理を行っていく必要があります。

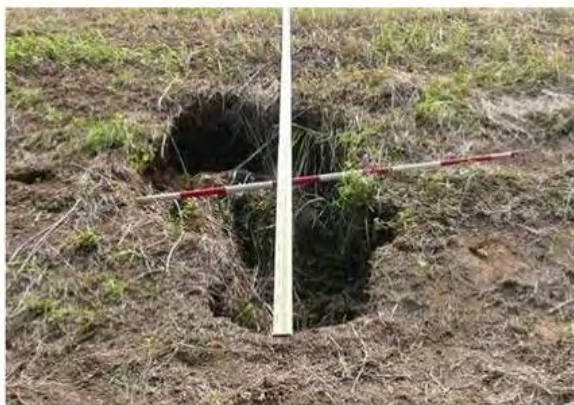
写真 2.1.7 堤防斜面の陥没

堤防や護岸は、時間の経過に伴う老朽化や降雨・浸透・洪水・地震等の自然現象や車両乗り入れ等人為的な影響を受けることにより、変形やひび割れ等が発生し、放置すると出水時に変状の拡大や大規模な損傷に繋がります。また、護岸の老朽化及び漏水は、ひび割れや堤体の土質のゆるみの進行に繋がり、堤防の弱体化を招くおそれがあるため、河川巡視・点検等により堤防や護岸の変状及び原因、損傷状況を把握し、必要に応じて補修する必要があります。

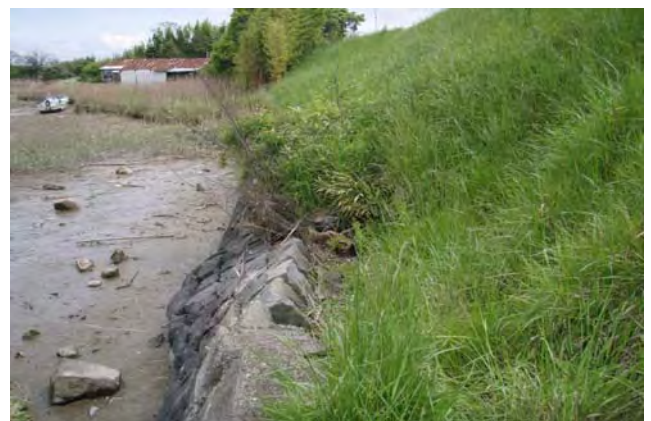
写真 2.1.8 堤防護岸の損傷

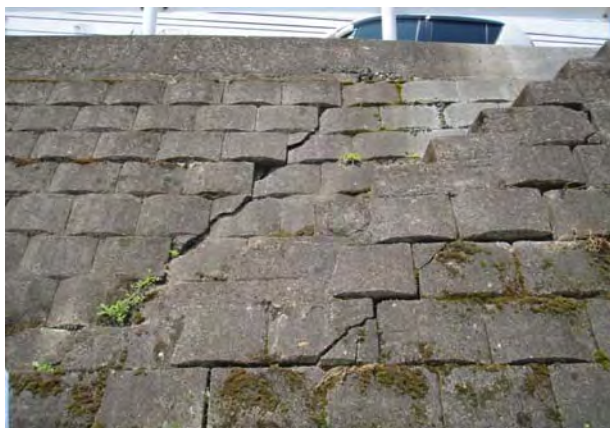
写真 2.1.9 堤防護岸のひび割れ

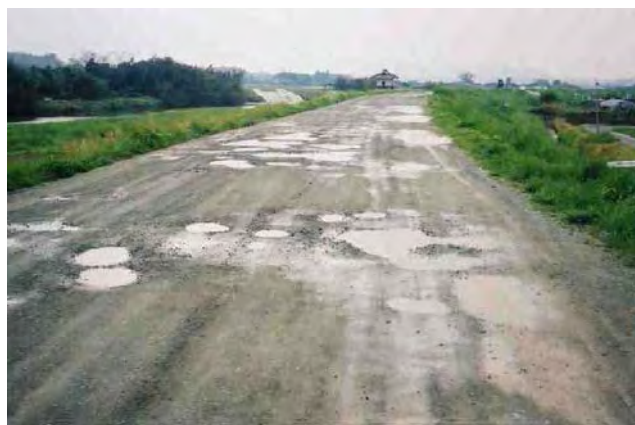
写真 2.1.10 堤防上面損傷による水たまり

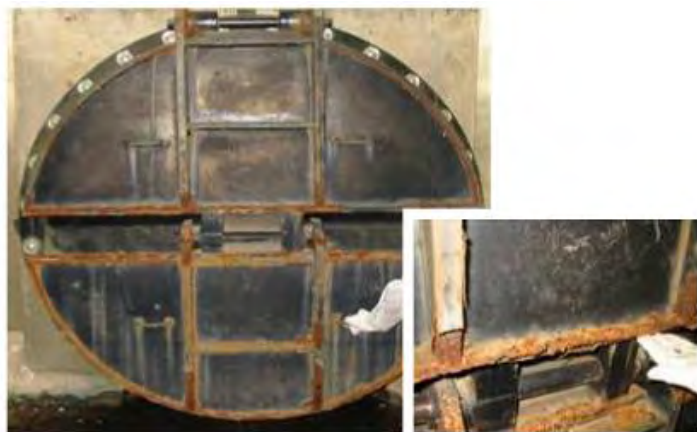
写真 2.1.11 排水ポンプ場内の施設腐食状況

水門、樋門・樋管、排水ポンプ場、堰の構造物については、ゲート等の機械設備や電気設備の機能保全とともに、コンクリート構造物の老朽化や出水、地震等によるひび割れや構造物周辺の土質地盤の空洞化の進行による漏水等の対策を行う必要があります。

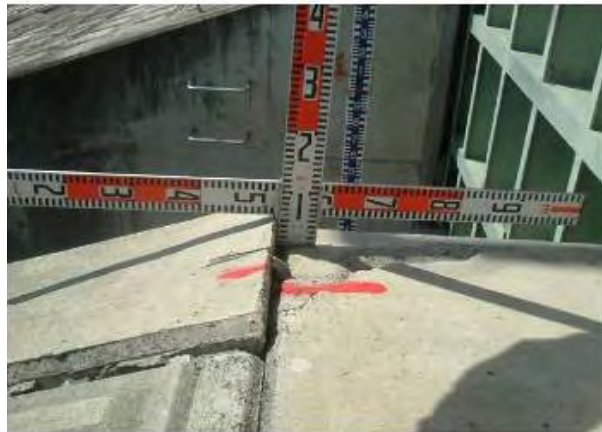
写真 2.1.12 樋門・樋管のひび割れ状況

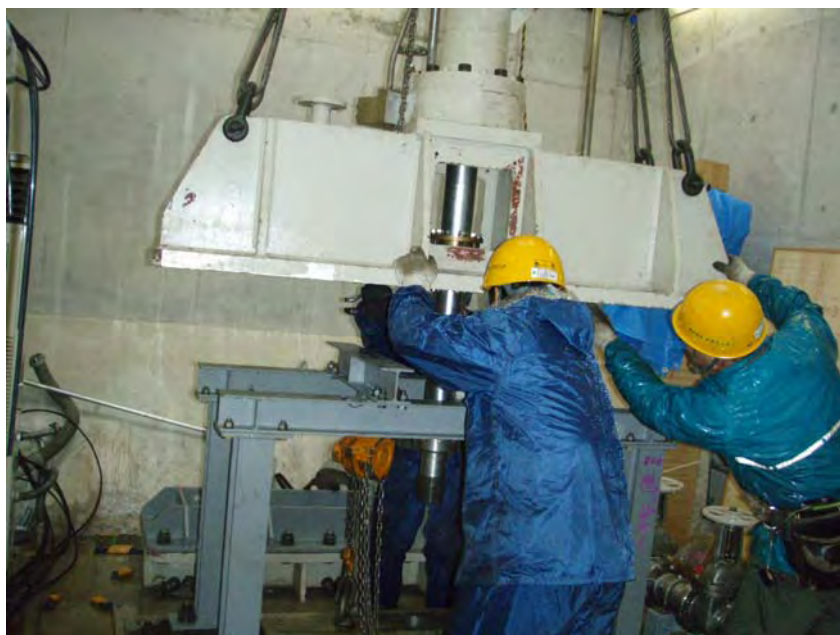
写真 2.1.14 放流設備補修状況

竜門ダムについては、出水や地震等の自然災害に対し、「竜門ダム操作規則・操作細則」に基づいた適正なダム操作を行えるよう、ダム本体・導水路や貯水池周辺の諸設備（ゲート等の機械設備や電気設備等）の点検及び整備、維持、補修並びに改良を行う必要があります。

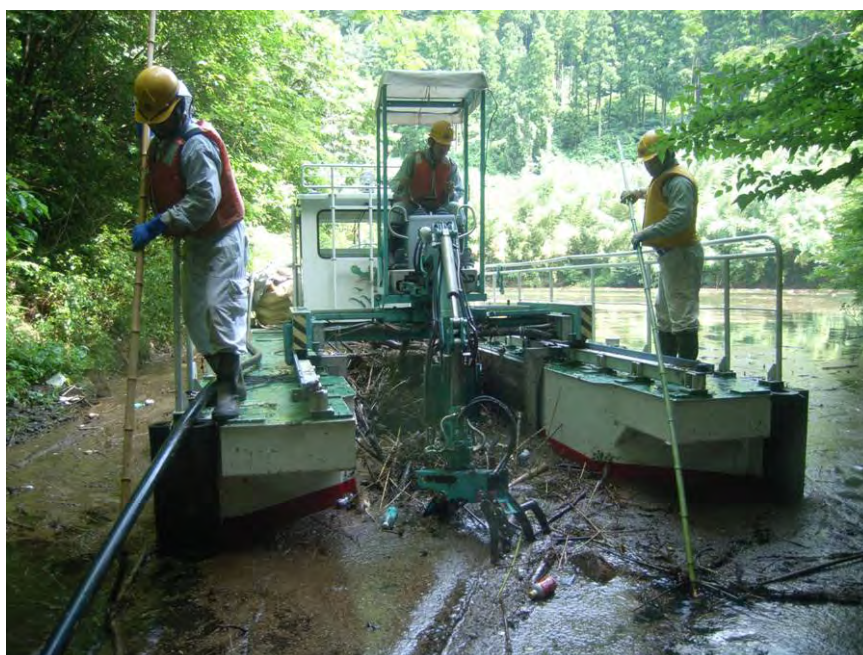
写真 2.1.15 貯水池流木等除去状況

さらに、ダム貯水池への流木等の流れ込みによる、ゲート操作及び機器類へ支障を防ぐため、収集・処理の実施等、適切なダム管理を行えるよう状況に応じた対応を行う必要があります。

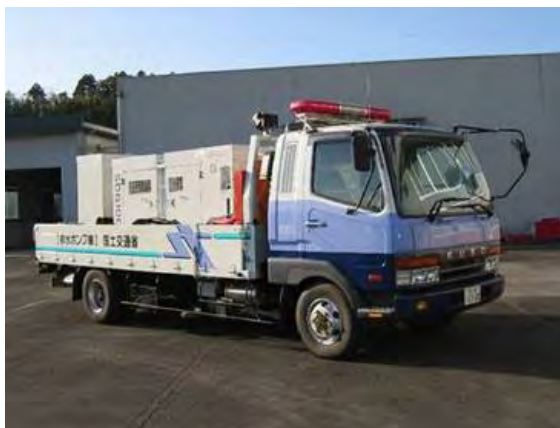
写真 2.1.16 排水ポンプ車

菊池川河川事務所においても、遠隔時の動画情報等を伝送し現地の状況を的確に把握することを目的とした衛星小型画像伝送装置及び気球空撮装置や内水被害の軽減を目的とした排水ポンプ車を保有しており、災害発生時に出勤し、情報収集力の強化や洪水時の内水排除に効果を上げているところです。

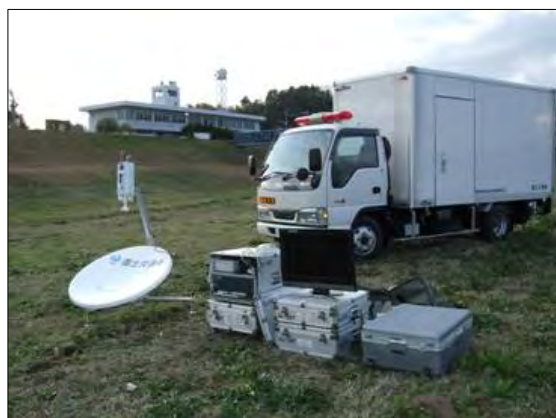
写真 2.1.17 ku-SAT と運搬車

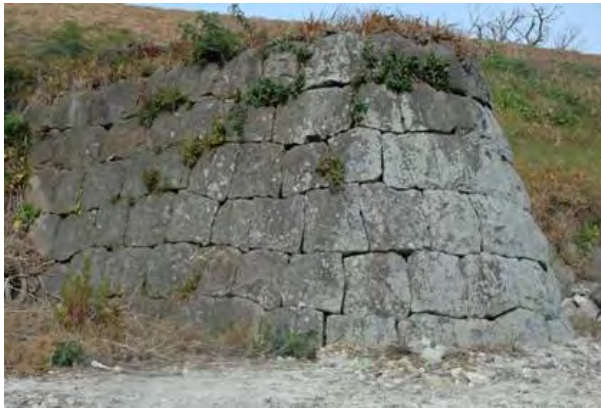
写真 2.2.24 石はね

加藤清正によって設置され、菊池川の下流部に現存し、下流部の集落を堤防の決壊等から守ってきた歴史的遺構として菊池川の名所となっています。

菊池川流域には、豊かで変化に富んだ自然や歴史的構造物が存在しています。景勝地である菊池渓谷に代表される源流域は阿蘇くじゅう国立公園に指定されており、夏には避暑地、秋は紅葉の名所として熊本県内外から多くの観光客が訪れています。また、中流部では伝統漁法「オロガキ漁」によるアユ漁が行われ、菊池川の秋の風物詩となっており、下流部の玉名地区には、加藤清正により設置された水制の一種である石はね、米等の輸送に使われていた高瀬船着場跡と俵ころがし、江戸時代に植えられたとされるハゼ並木等の歴史的遺構も多く残っています。
