## 附図2-2 菊池川横断図 日本測地系(旧測地系) 平成 21 年 8 月実測 菊池川 13k200 ■:現況河道 : 整備計画河道 横断面図 : 河道掘削 樹木伐開 ▽計画高水位 11.452m 供供供供 ▽平水位 200 300 50 250 100 150 350 16k200 樹木伐開 計画高水位 13.094m ▽平水位 350 300 50 100 150 200 250

## 附図2-9 菊池川横断図

菊池川 横断面図

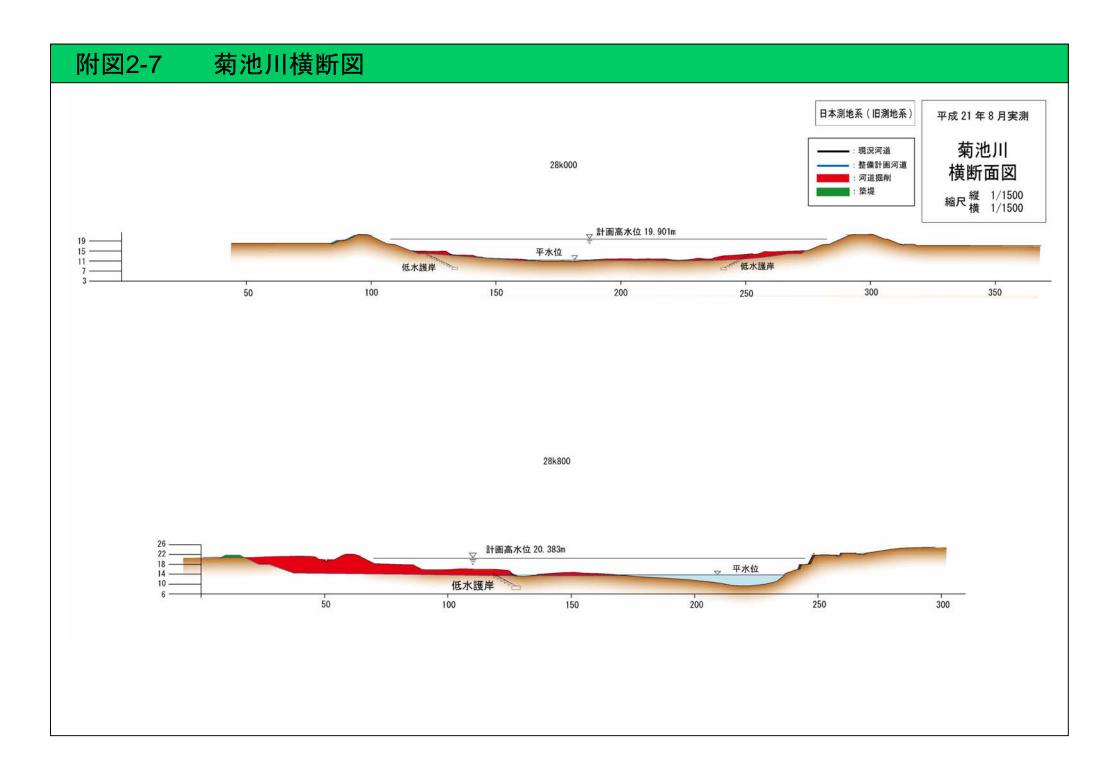
## 附図2-8 菊池川横断図 日本測地系(旧測地系) 平成 21 年 8 月実測 菊池川 ■:現況河道 - : 整備計画河道 横断面図 :河道掘削 30k200 計画高水位 21. 235m 19 -▽ 平水位 低水護岸 50 100 150 200 250 300 47k000 ▽計画高水位 39. 323m 平水位 34 -30 -26 -50 150 100
