令和2年3月9日  
国土交通省九州地方整備局  
北九州国道事務所

## 車線のカラー化などによる安全・安心な走行を確保！

～西鞆ヶ谷交差点・萩原二丁目交差点改良事業 完了のお知らせ～

# にしやがたに 国道3号 西鞆ヶ谷交差点の交通事故安全対策

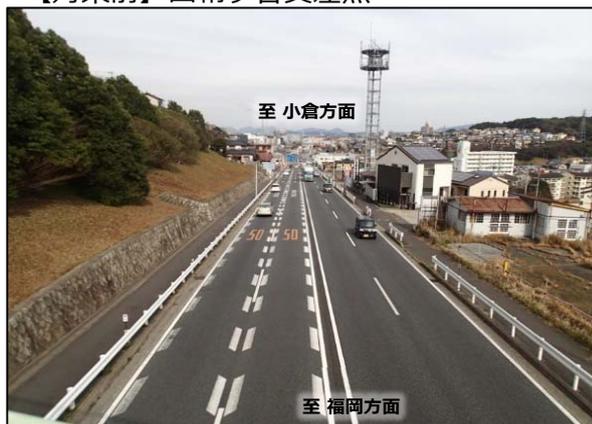
【対策前】西鞆ヶ谷交差点

◆西鞆ヶ谷交差点では、長い下り坂が続くため、速度の上昇に気付きにくく、交差点での追突事故が多発していたことから、カラー舗装等で注意喚起を行う他、不等間隔減速路面標示を設置し、視覚的に速度抑制を促す交通安全対策を実施しました。

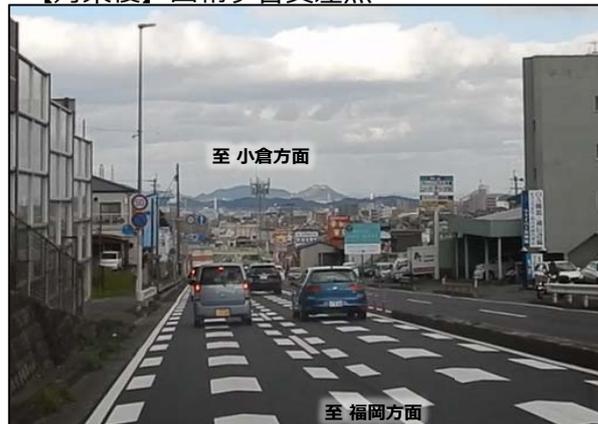
【対策後】西鞆ヶ谷交差点

◆「不等間隔減速路面標示」とは、路面標示設置間隔を交差点に近づくほど狭くすることで、運転者に通常よりも速度が上昇したとの錯覚を起こさせることにより、減速意識を高め追突等の事故抑制を図ろうとするものであり、北九州国道事務所管内では初の取り組みとなります。

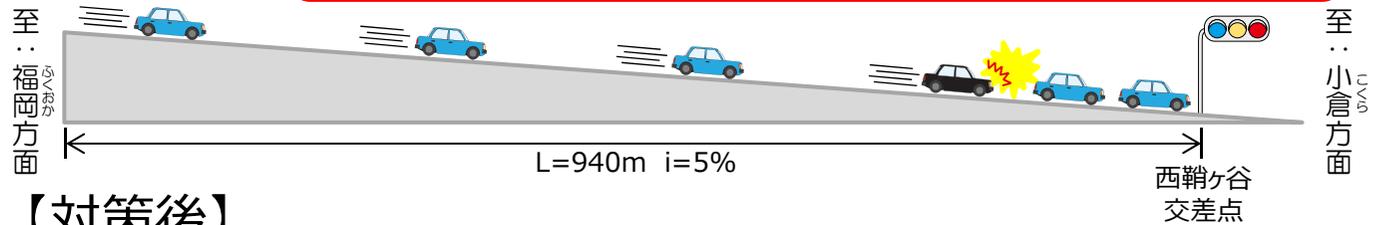
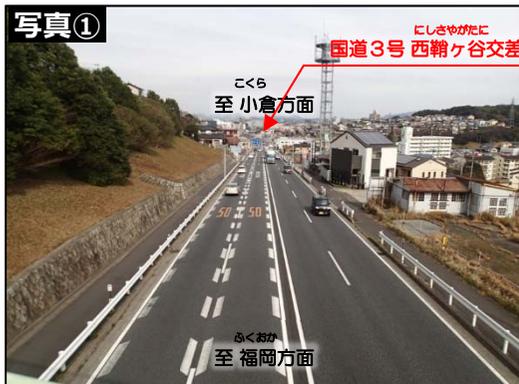
▲ 対策前（小倉方面を望む）

西鞆ヶ谷交差点では交差点内や滞留末尾での追突事故が多発しており、事故対策を検討したところ、福岡方面から当該交差点までは**長い下り坂であり、速度の上昇に気付きにくい**ことが推察されました。

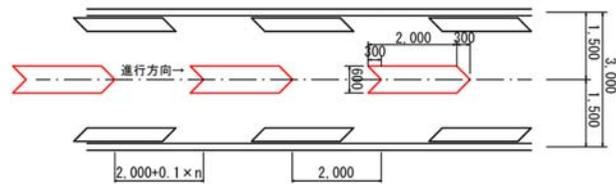
▲ 不等間隔減速路面標示デザイン

### 対策①：不等間隔減速路面標示（減速マーキング） ⇒ 速度抑制

「減速マーキング」の設置間隔を交差点に近付くほど狭くすることで、運転者に通常よりも**速度が上昇したとの錯覚**を起こさせることにより、**減速意識を高め、追突等の事故抑制を図ろうとする**ものです。

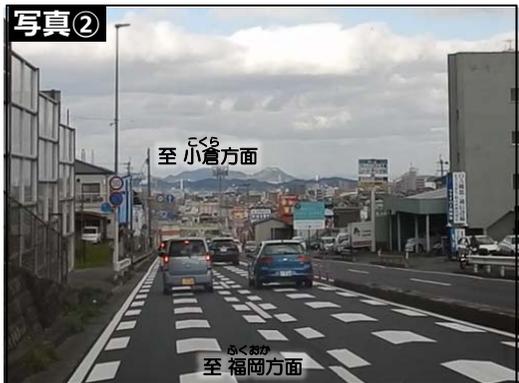
▲ 対策後（小倉方面を望む）

▲ 不等間隔減速路面標示の設置イメージ

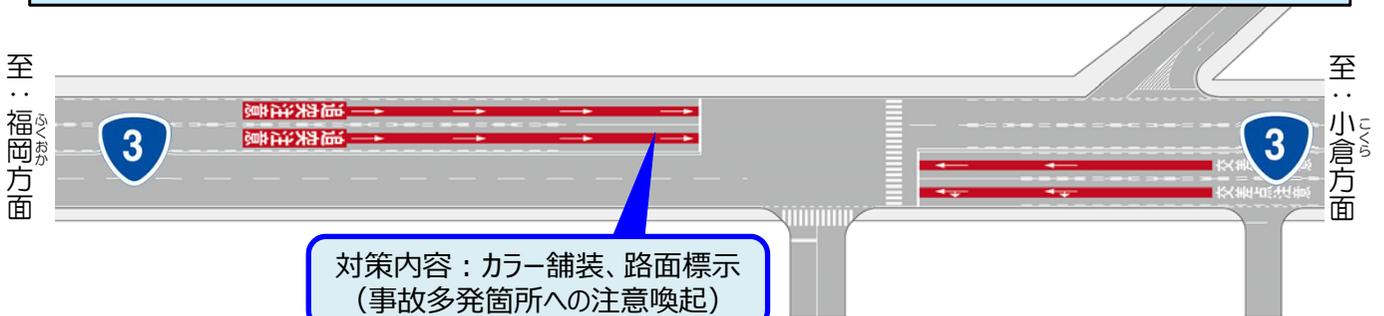
### 対策②：カラー舗装+路面標示（追突注意） ⇒ 事故多発箇所への注意喚起

対策内容：カラー舗装、路面標示（事故多発箇所への注意喚起）

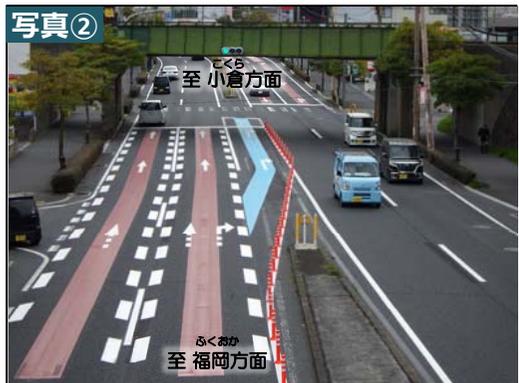
▲ 対策後（小倉方面を望む）

◆萩原二丁目交差点では、これまで右折レーンが無く、右折待ち車両を回避しようとした後続車両による接触事故などが多発していたことから、右折レーンを設置するとともにカラー舗装等で注意喚起を行う交通安全対策を実施しました。

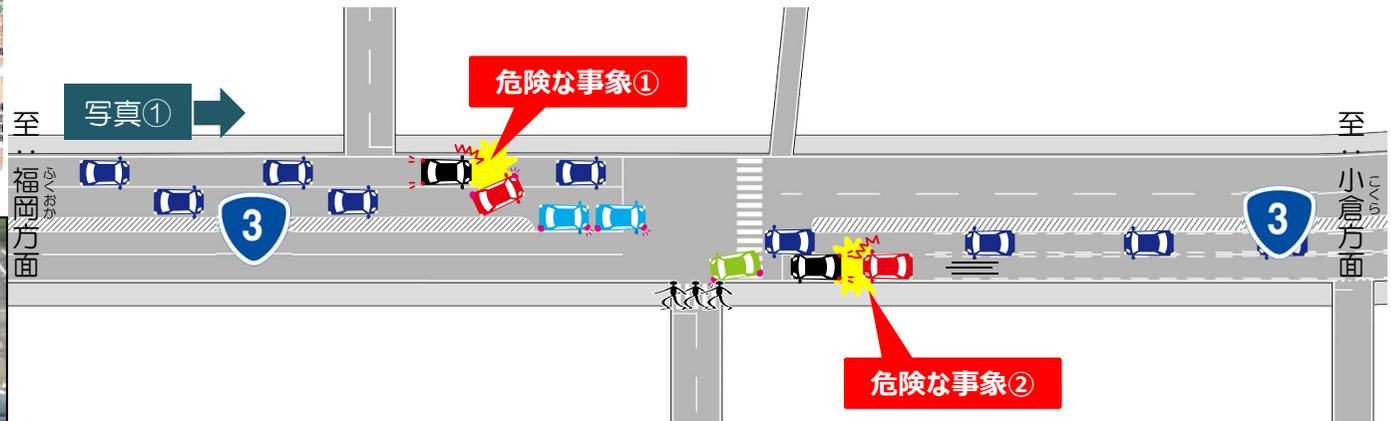
## 【対策前】

- ①福岡方面からの流入部には**右折レーンが無い**ため、**右折待ち車両への追突**や**右折待ち車両の回避に伴う接触事故**等が発生している。
- ②国道3号方向の横断歩行者等が多く、小倉方面からの**左折待ち車両が****後続直進車両の進行を阻害**し、追突事故等を誘発している。
