- 地域の皆さまにおかれましては、日頃より「国道3号 植木バイパス」の工事にご協力いただき誠にありがとうございます。
- 植木バイパスの3工区【整備中区間】においては、早期開通を目指し、現在「<sup>あぶみだ</sup>銚田地区」「<sup>かのこぎ</sup>鹿子木地区」の工事を進めています。
- 本工事等の進み具合について、広く情報発信するため、『工事通信』にてご紹介していきます。

# 植木バイパス 3工区【整備中区間】

# 九州地方整備局 熊本河川国道事務所 あぶみだ 植木バイパス「鑑田地区」

## 植木バイパス「鹿子木地区」

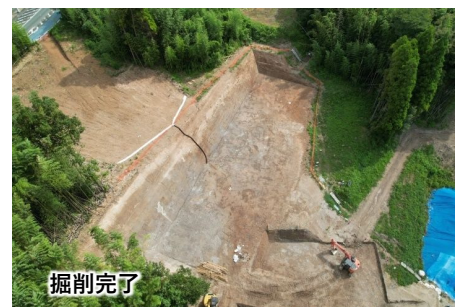
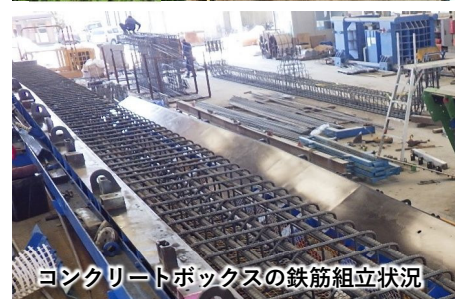
- 現地では掘削作業が完了し、地盤改良がスタートしました。
- 地盤改良は、バックホウの先端に取り付けたグルグル回るスクリューで、弱い地盤にセメントミルクを混ぜて地盤を強くします。  
モニターには地盤改良の状況が表示されます。
- 工場製作中のコンクリートボックスは鉄筋を組み立てる作業を行っています。

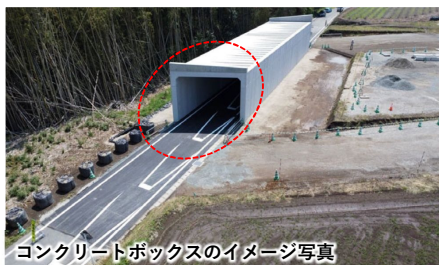
コンクリートボックスのイメージ写真

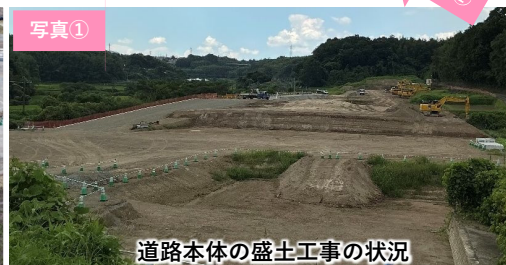
写真①

道路本体の盛土工事の状況

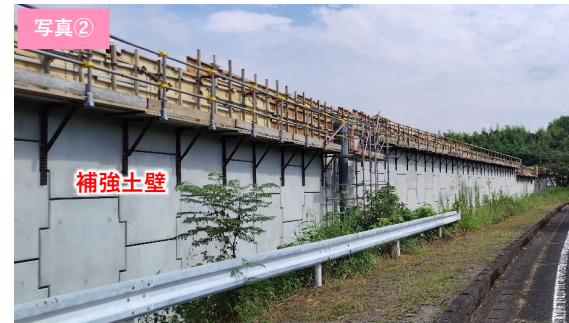
写真②

補強土壁

- 現地では補強土壁を施工しています。補強土壁は盛土の中に鉄などの補強材を挿入しコンクリートなどの壁面材と組み合わせることで、垂直に土を盛ることができます。
- 片側交互通行となっていた市道迂回路部の付替水路工事は、無事に縦排水工の施工が完了しました。ご協力ありがとうございました。
