平成24年7月 九州北部豪雨 白川河川激甚災害対策 特別緊急事業

(国管理区間)

国土交通省 九州地方整備局 熊本河川国道事務所

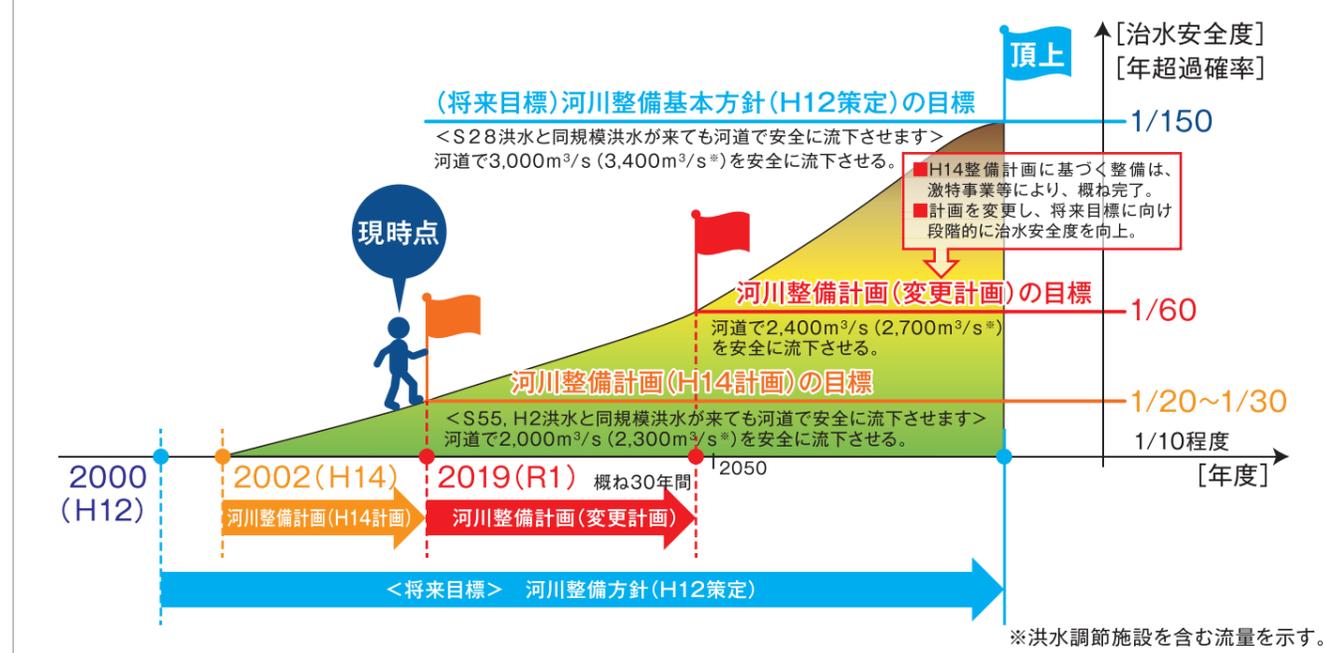
■ 白川における段階整備のイメージ（国管理区間）を登山に例えると

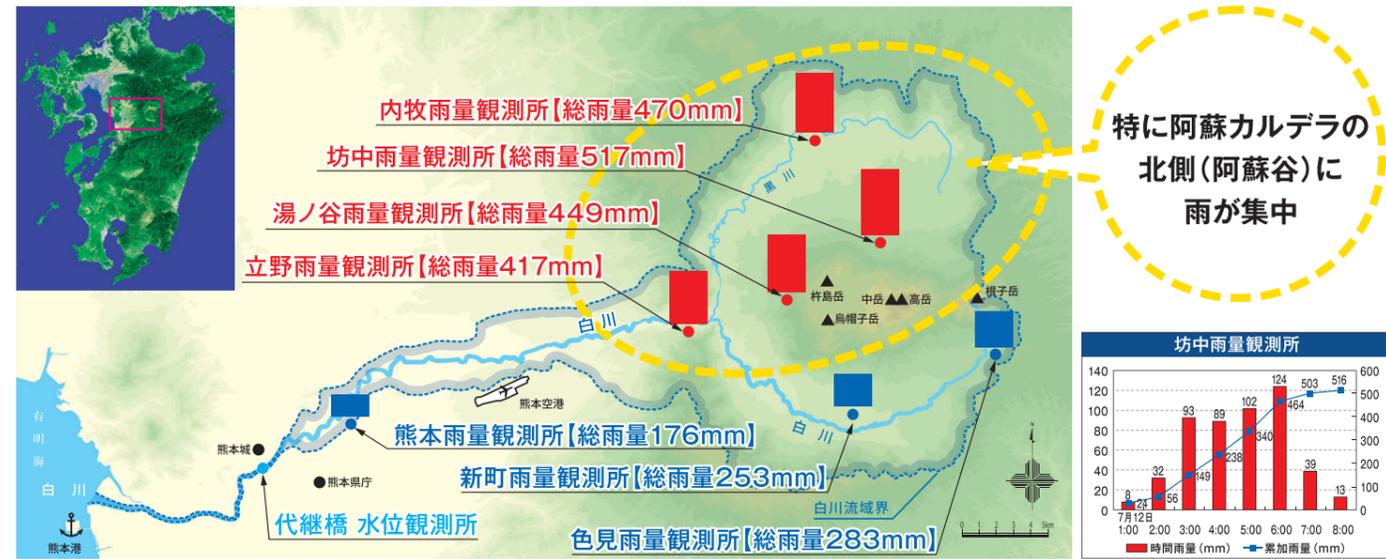
11日の降り始めから12日24時までに、国土交通省の坊中雨量観測所では観測された最大1時間雨量が124mm、最大3時間雨量が315mm、総雨量517mmとなるなど、短時間に記録的な豪雨が発生しました。

白川流域にある他の雨量観測所(湯ノ谷、内牧)においても、観測史上最多の短時間雨量(1時間、3時間)を記録しました。

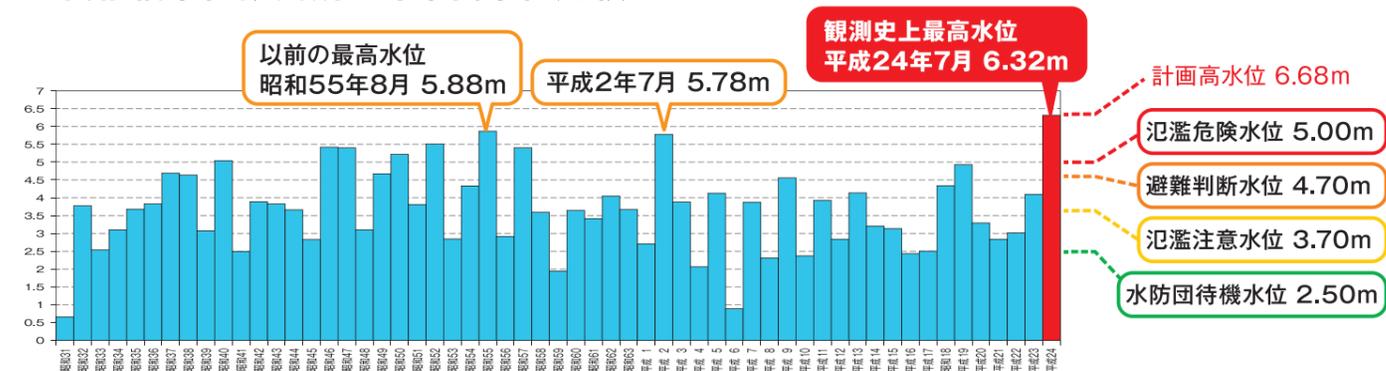
■ 代継橋水位観測所の年最高水位比較

7月12日10時30分に代継橋水位観測所(熊本市)において、観測開始(昭和31年)以降、最高水位となる6.32mを記録しました。この水位は、それまでの最高水位の昭和55年8月出水時の5.88mを遥かに超え、計画高水位※6.68mまであと約30cmのところまで達しました。

白川の上流部の阿蘇地域において、3~4時間の短時間に累積300~400mmの非常に激しい雨が降り続いたため、下流部では急激な水位上昇を引き起こし、代継橋水位観測所では、わずか2時間で約4m水位が上昇しました。

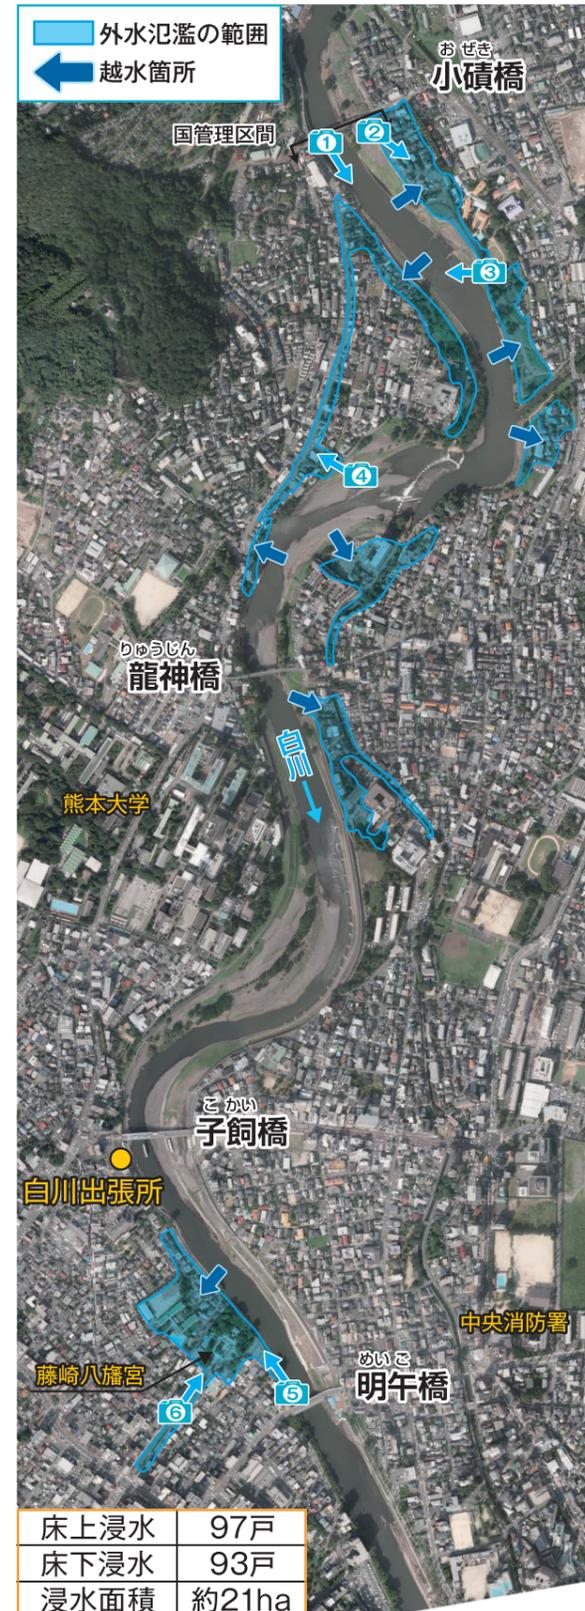
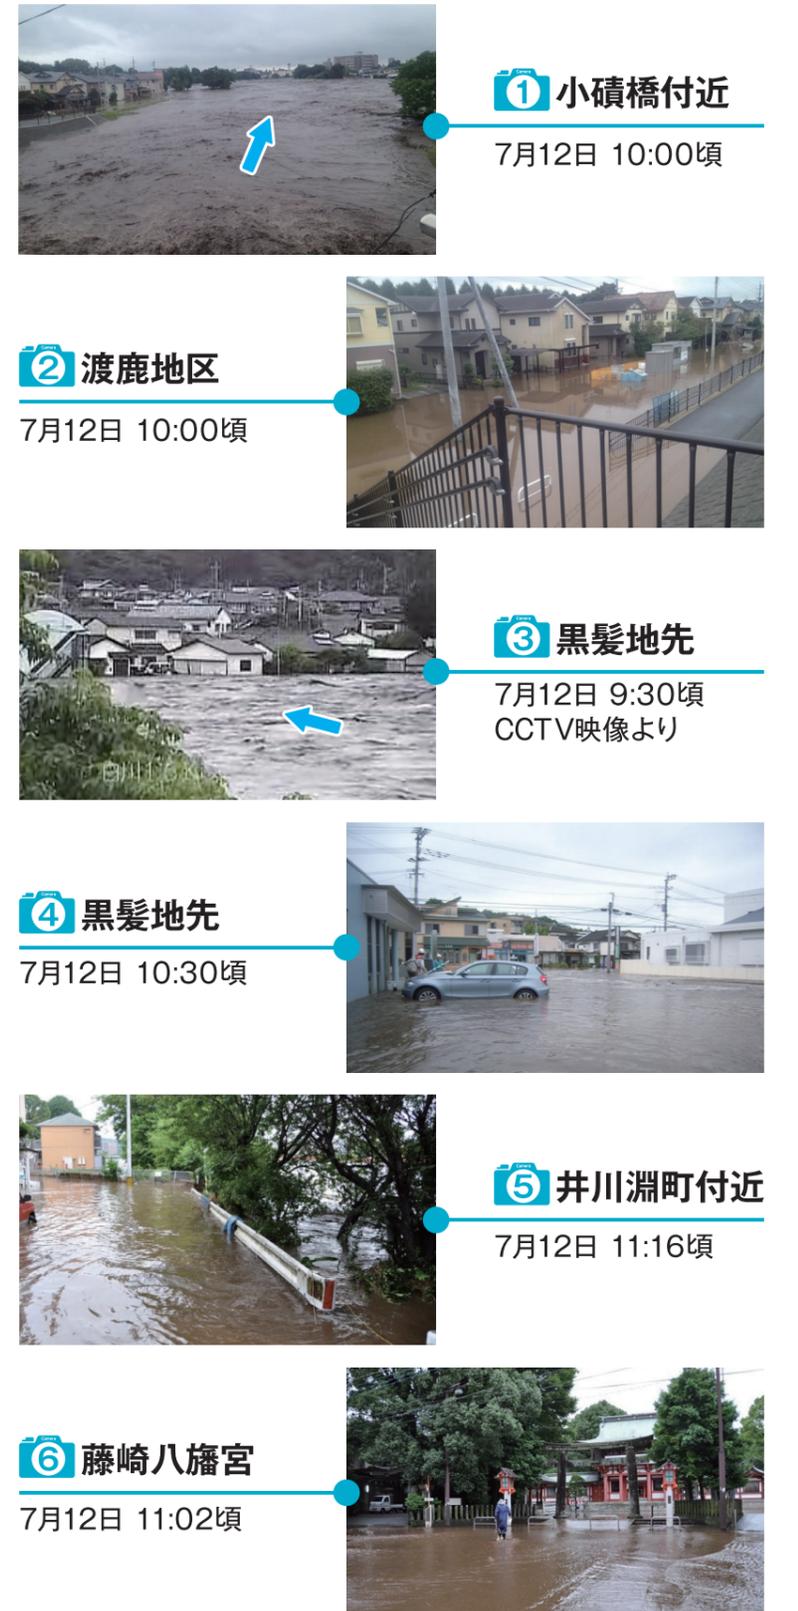
■ 明午橋から小碓橋区間において氾濫被害が発生

平成24年7月の九州北部豪雨では、明午橋から小碓橋の区間において、溢水などによる氾濫被害が発生しました。

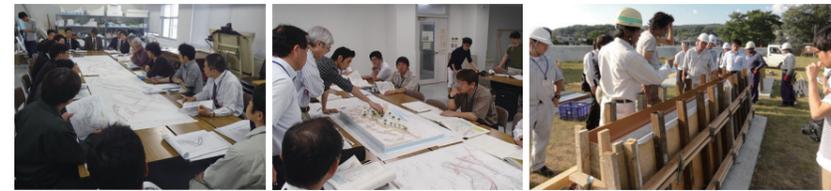
白川激特区分間マスタープラン

白川河川激甚災害対策特別緊急事業採択後速やかに学識者を含めた「白川激特区分間景観検討委員会」を設置し、模型・パースなどによる討論や現地確認など、合計56回の委員会において検討・協議を行いながら、地域との調和を図りつつ景観や環境等に配慮した設計・施工を行いました。

マスタープラン(平成25年1月31日)

- 基本方針
- 1 回遊性
 - 2 アクセス性
 - 3 空間多様性
 - 4 安全・安心性

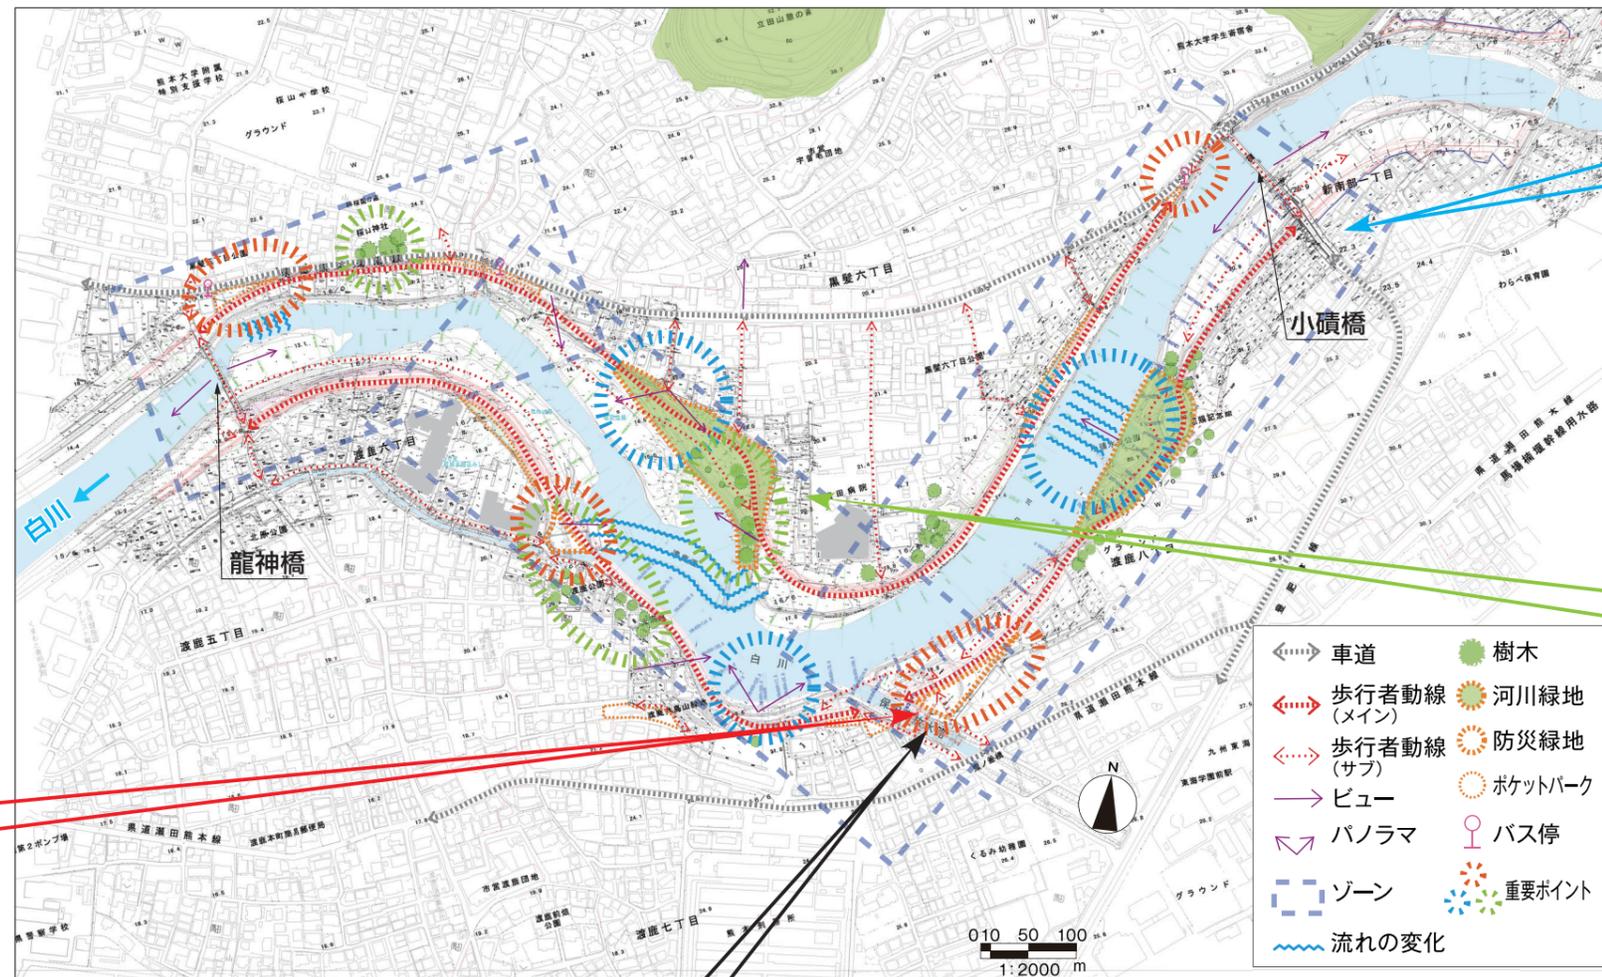
▲周回通路は、多くの歩行者、自転車の利用が想定され、快適性、安全性の確保に配慮し、川側のパラペット上部には丸みをもたせ、人が寄りかかれるような形状にしました。

- 車道
- 歩行者動線(メイン)
- 歩行者動線(サブ)
- ビュー
- パノラマ
- ゾーン
- 流れの変化
- 樹木
- 河川緑地
- 防災緑地
- ポケットパーク
- バス停
- 重要ポイント

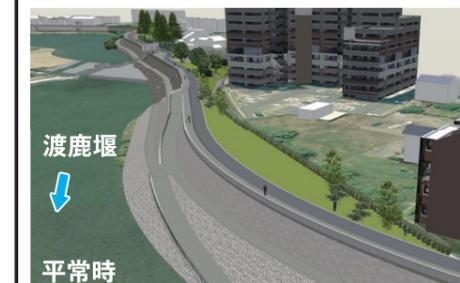
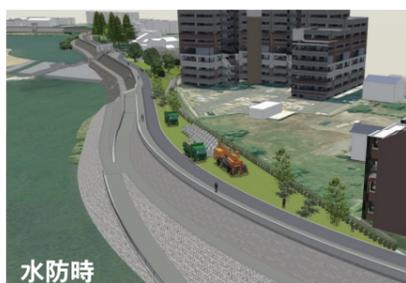
渡鹿堰左岸防災拠点

平成24年7月出水における市街部での水防活動において、大型土のうに詰めるための土や根固めブロックなどの資材の運搬に非常に時間を要しました。

そこで、安全・安心を高めるため、資材の備蓄や作業を行うためのスペースなどを確保するための防災拠点の整備を行いました。

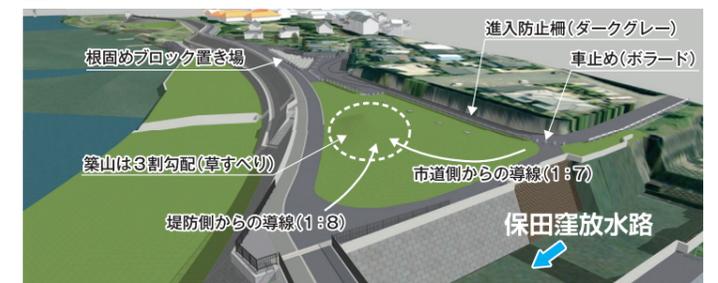
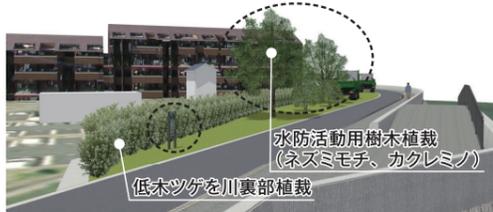
保田窪放水路上流防災拠点

◀水防時に堤防を守る工法の一つである「木流し工法」に活用できる樹木を拠点両端に植栽しました。(ネズミモチ、カクレミノ)

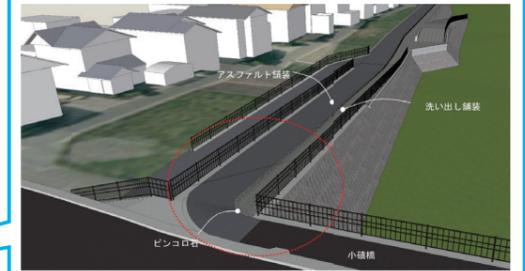
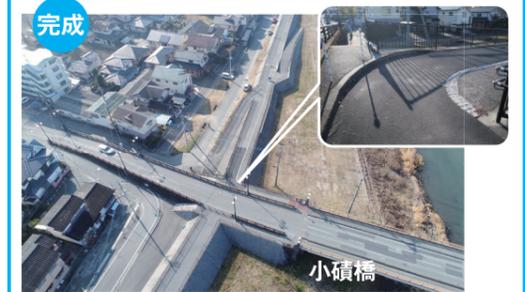
小碓橋から自然と堤防へアクセスするため、角を曲線にしました。

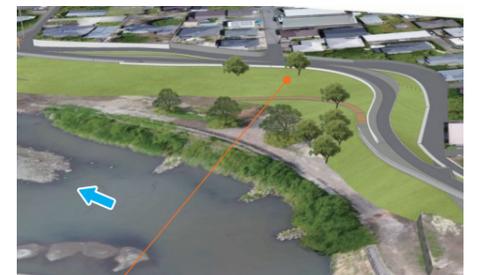
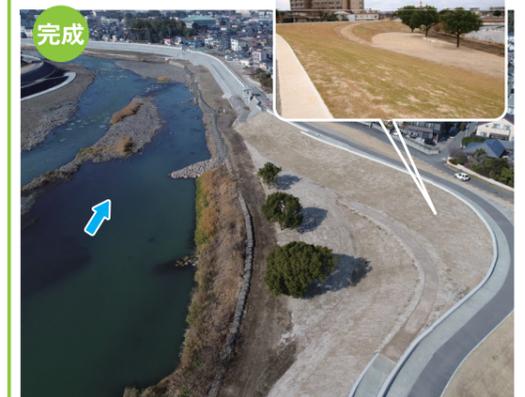
渡鹿堰右岸の下流は、川が民地側に大きく膨らんだオープンスペースについて川側の堤防を緩傾斜にして、周回通路のどこからでも、水際にアクセス出来るようにしました。

また、移植や植樹を行い、従前に近い植生環境を創出します。

- 法勾配は3割程度
- スロープ(幅2m、勾配5%)
- 植生環境の創出
