# 白川・緑川における現状の水害リスク情報や 取組情報の共有

(1) 現状の水害リスク情報	
【白川】	
流域の特徴	
過去の被害情報	
平成24年7月 九州北部豪雨の状況	
重要水防箇所	
【緑川】	
緑川水系の特性	
過去の被害情報	
重要水防箇所	
(2) 現状の減災に係る取り組み状況	
① 河川管理施設の整備及び管理に対する取組	
【白川】	
白川河川改修の状況	
白川河川改修の状況(激特事業)	
堤防等河川管理施設の今後の整備について	
立野ダム建設事業の目的・効果	
【緑川】	
緑川河川改修の状況(緑川・浜戸川高潮対策事業)	
緑川河川改修の状況(加勢川下流域の河道掘削)	
堤防等河川管理施設の今後の整備について	
堤防等の施設整備の効果について	
緑川ダムの目的・効果	
熊本地震に伴う緑川ダムの洪水対策

## (1) 現状の水害リスク情報

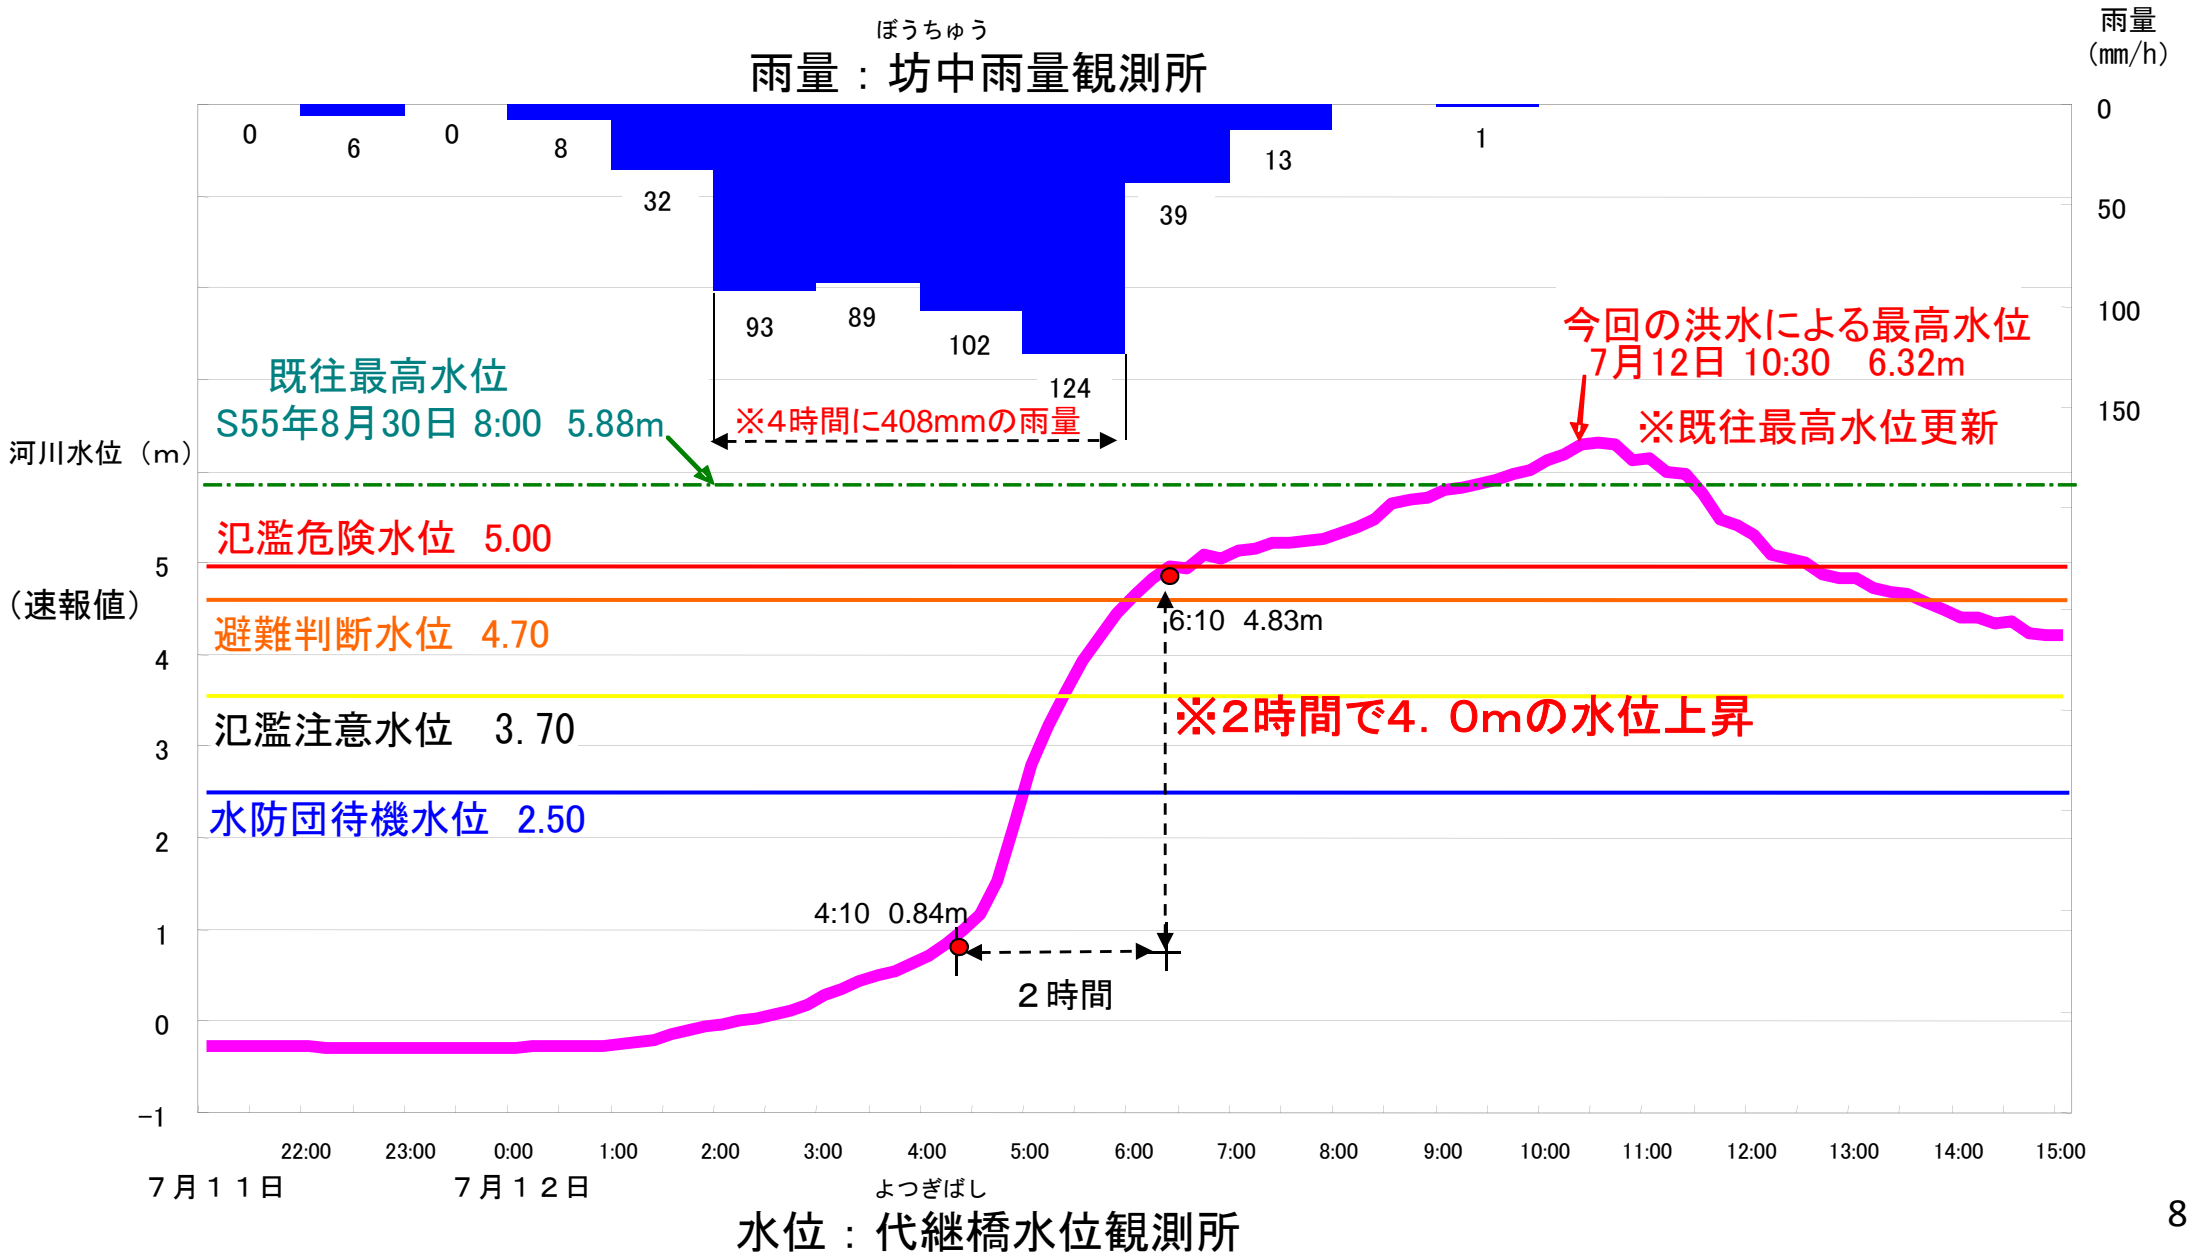
# 平成24年7月九州北部豪雨における降雨と代継橋の水位状況【白川】

○4時間で408mmを観測し、下流の熊本市(代継橋)では2時間で4mの水位上昇を観測。

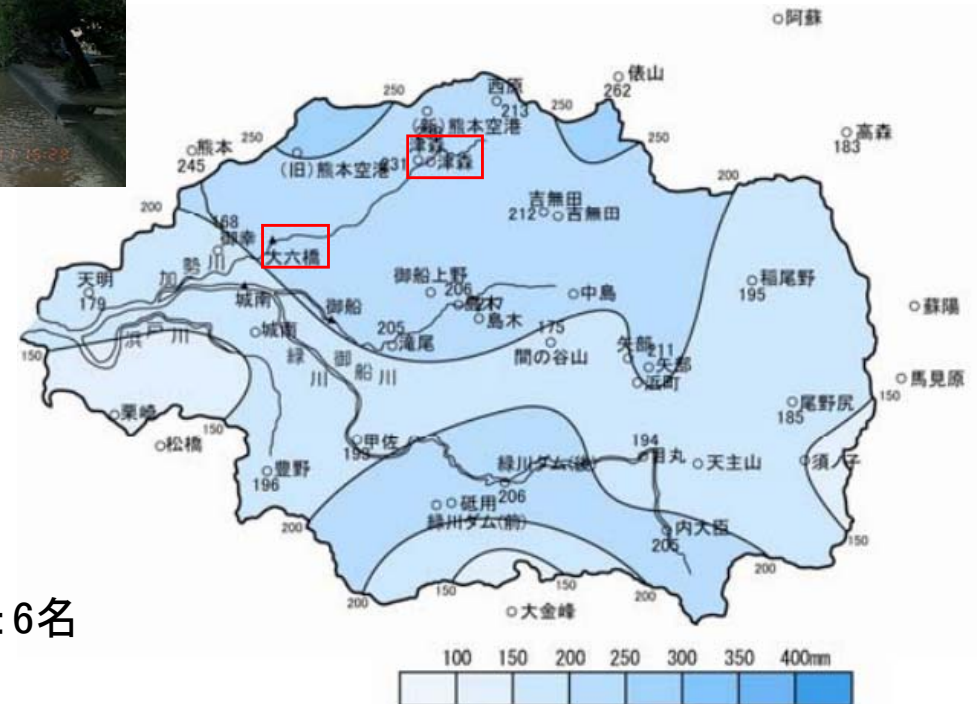
緑川流域の等雨量線図  
(H9年7月洪水、日雨量)

- ・梅雨前線の影響に伴い、7月8日から11日にかけて、激しい雨が断続的に降り続き、浸水被害が発生。
- ・津森雨量観測所では**1時間に47mm、総雨量917mm**を観測し、加勢川の大六橋水位観測所では**既往最高水位の氾濫危険水位を約60cm上回る5.00m**を観測。

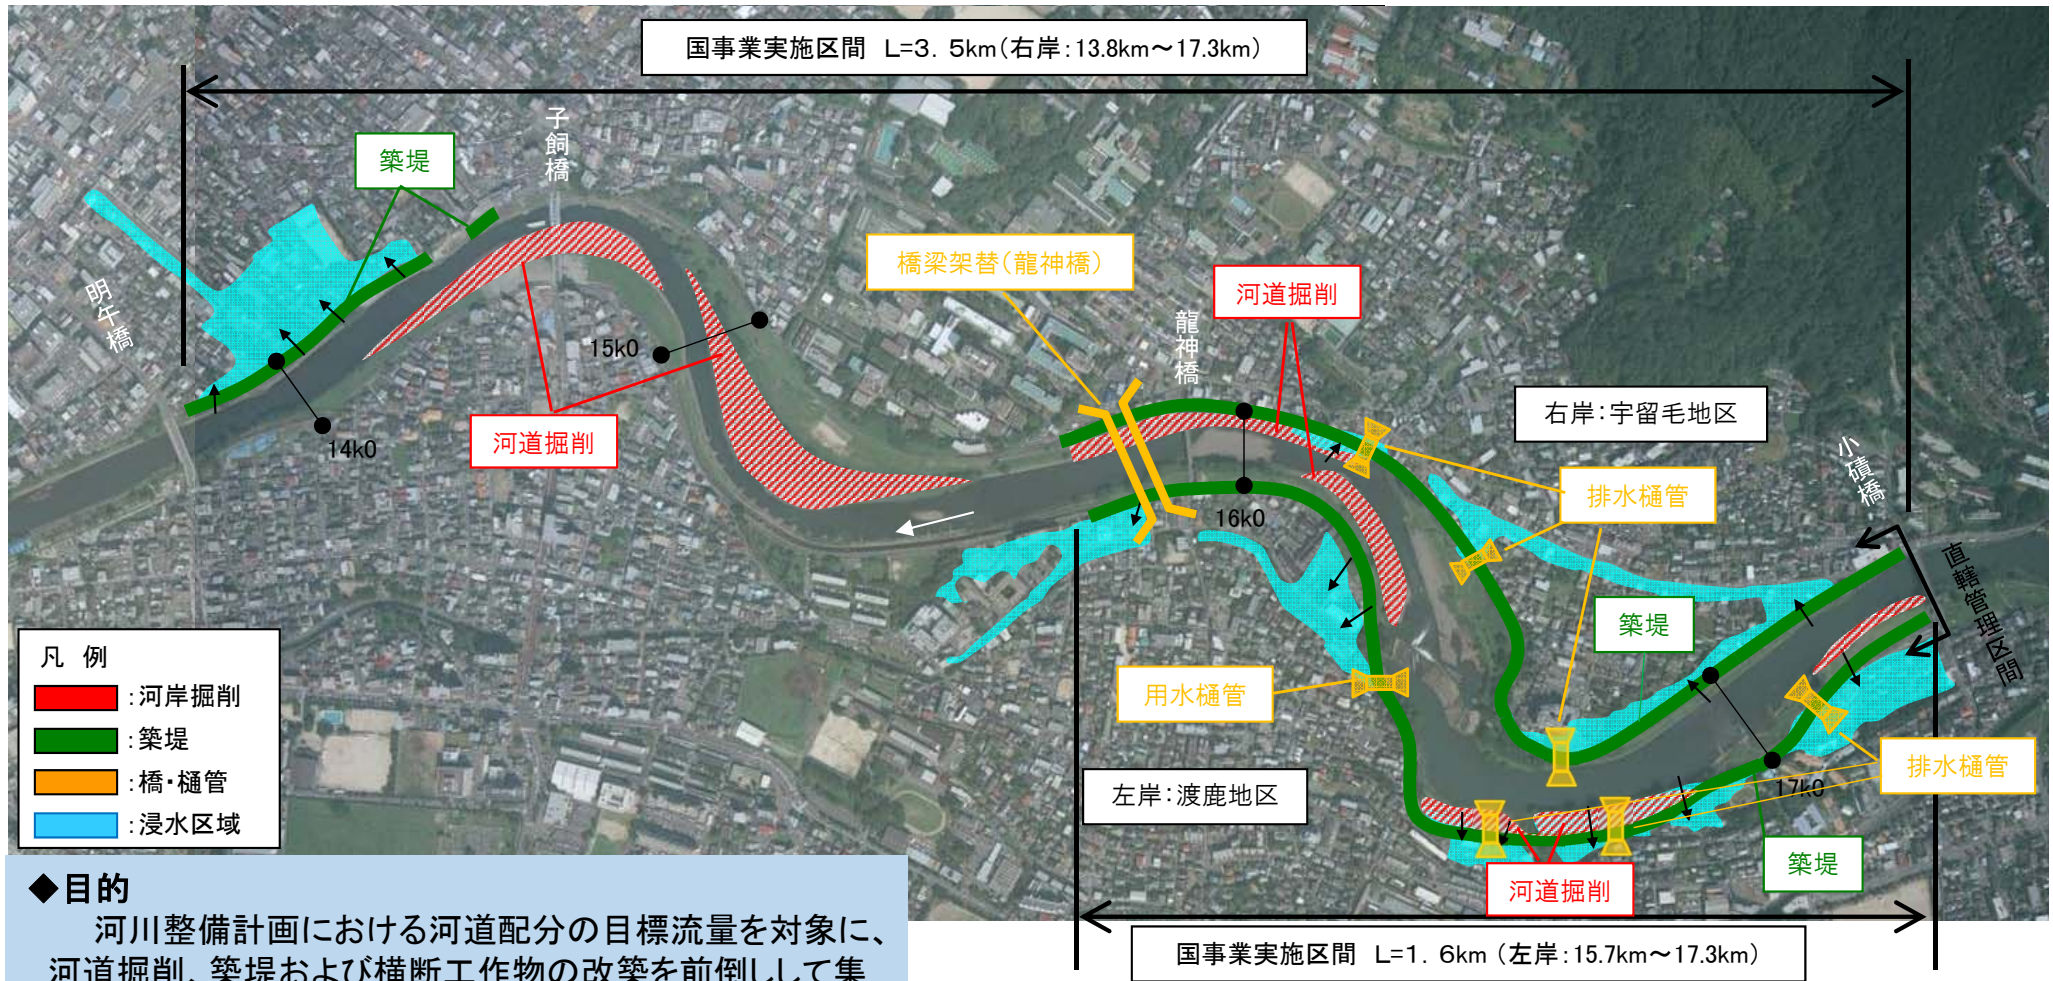
# 白川河川改修の状況(激特事業)【白川】

● 出水で被害が発生した箇所について河川激甚災害対策特別緊急事業等として概ね5ヶ年程度で緊急的に整備を実施。

河川整備計画における河道配分の目標流量を対象に、河道掘削、築堤および横断工作物の改築を前倒して集中的に実施し、早期に家屋浸水被害の軽減を図る。

河道掘削、用地買収、築堤、護岸、樋管、橋梁改築

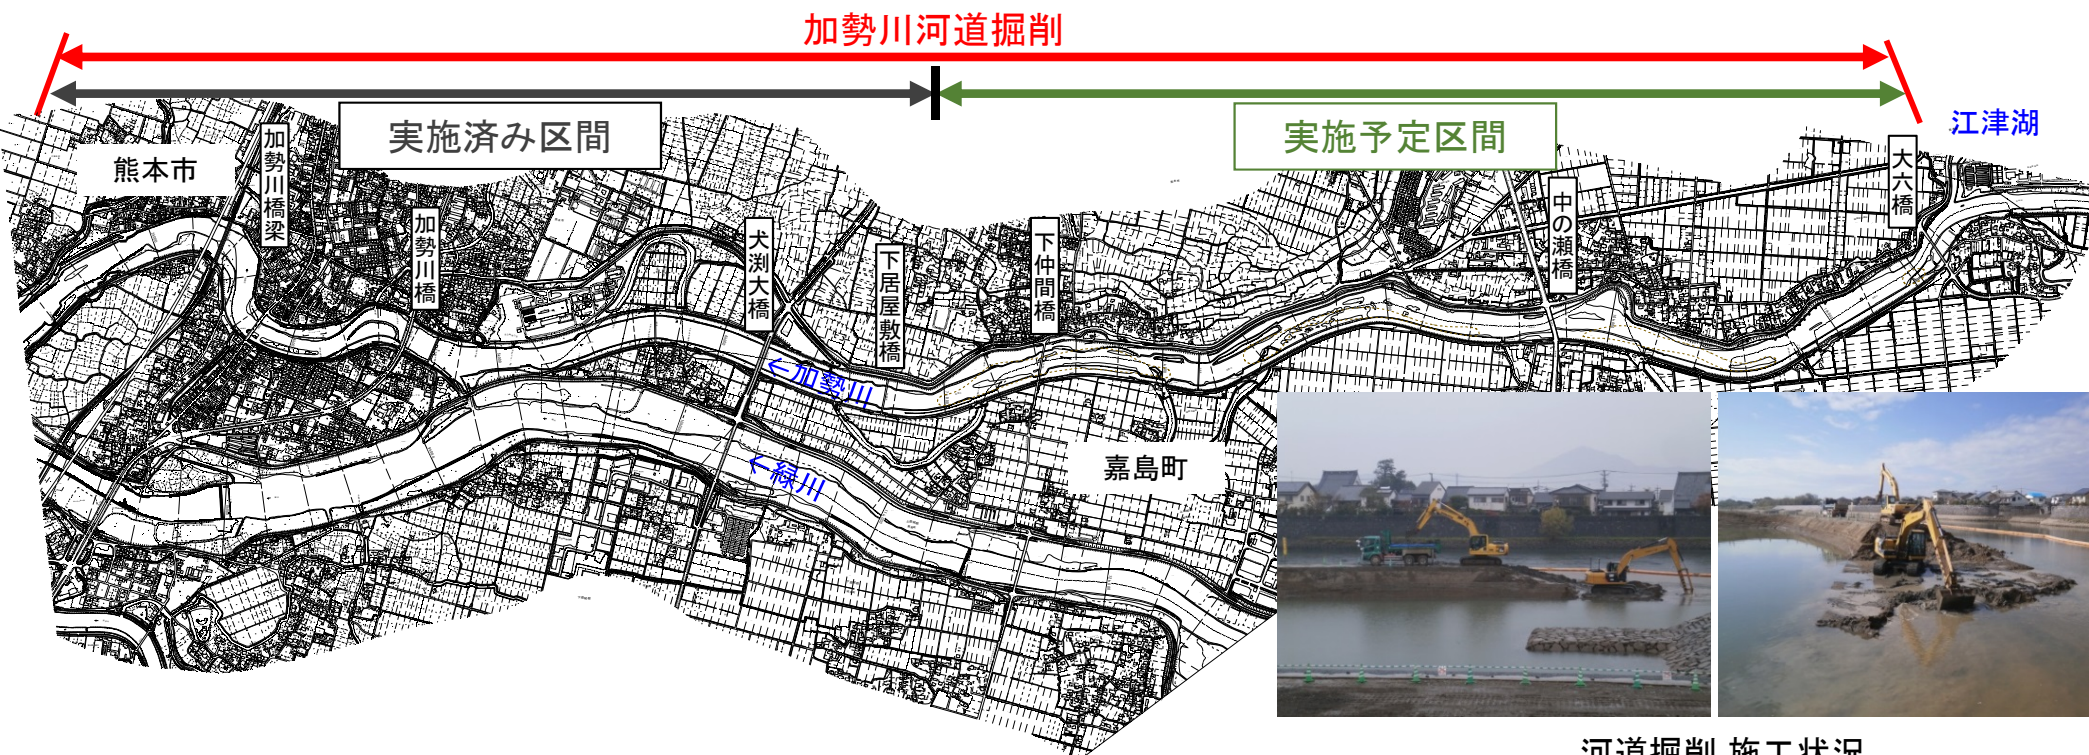
河道掘削 施工状況

- 加勢川は氾濫域に熊本市、嘉島町を抱え、資産が集中しているが治水安全度が著しく低いことから、河道掘削を実施中。

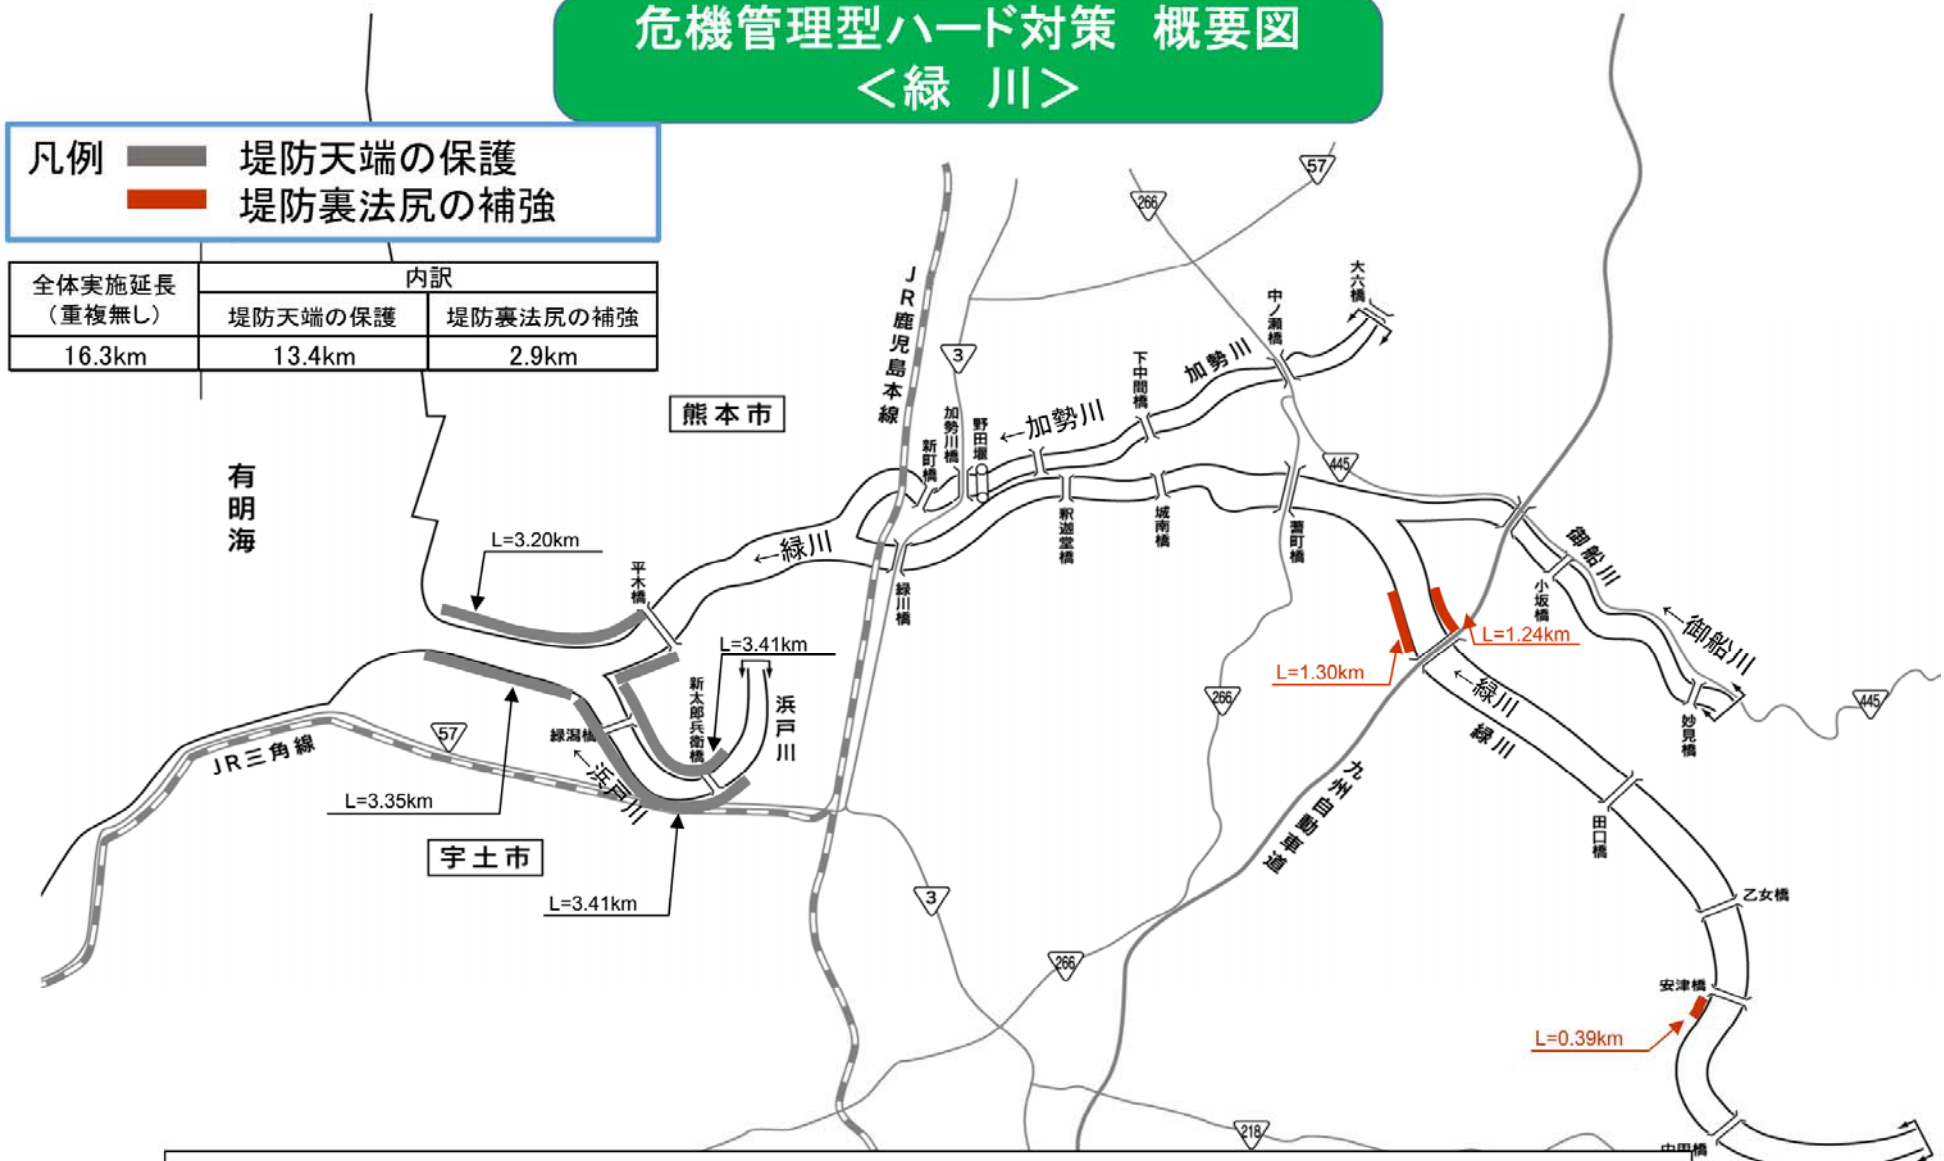
## 危機管理型ハード対策 概要図 ＜緑川＞

- 堤防天端の保護
- 堤防裏法尻の補強

全体実施延長 (重複無し)	内訳	
	堤防天端の保護	堤防裏法尻の補強
16.3km	13.4km	2.9km

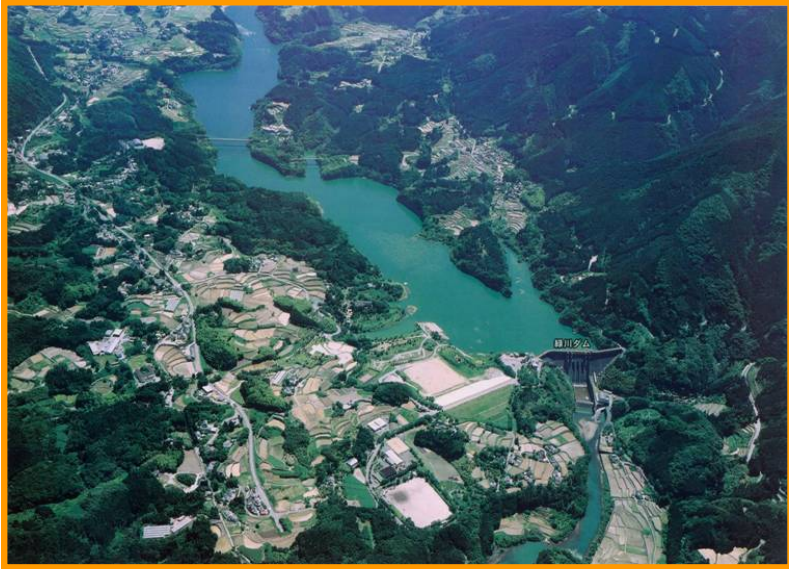
# 緑川ダム of 目的

ダムの高さ: 76.5m

ダムの長さ(堤頂長): 295.3m

ダム地点における計画高水流量: 2,800m<sup>3</sup>/s

洪水調節量: 800m<sup>3</sup>/s

洪水調節容量: 2,400万m<sup>3</sup>

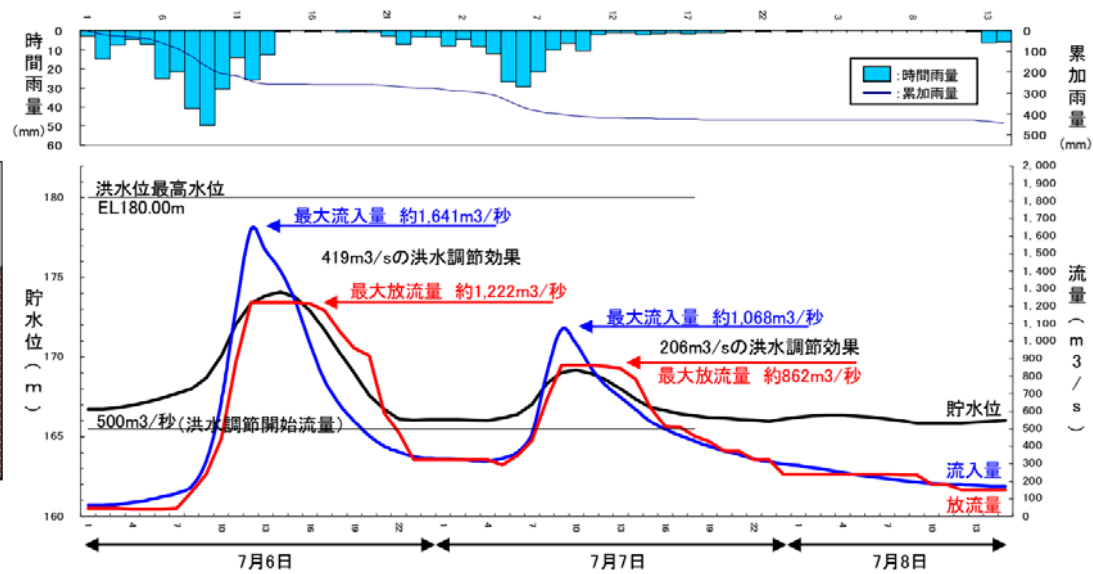
## ●緑川ダムによる洪水調節

- ・平成19年7月には梅雨前線の影響により既往第3位の流入量を記録。ダムによる洪水調節により、ダム下流にある中甲橋水位観測所において約0.42mの水位低減効果を発揮。

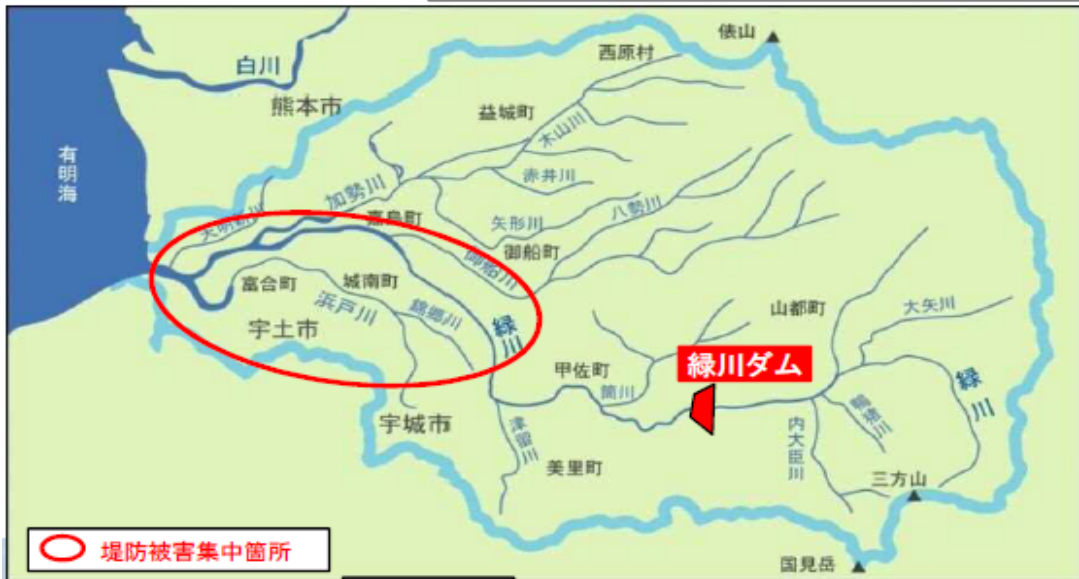
**対策1** 洪水時により多くの洪水を貯留するため、洪水調節容量を、約500万 $m^3$ 増強します。この約500万 $m^3$ は、かんがい利用者のご理解とご協力のもと暫定的に活用するものです。

洪水調節容量 2,400万 $m^3$  → 2,900万 $m^3$

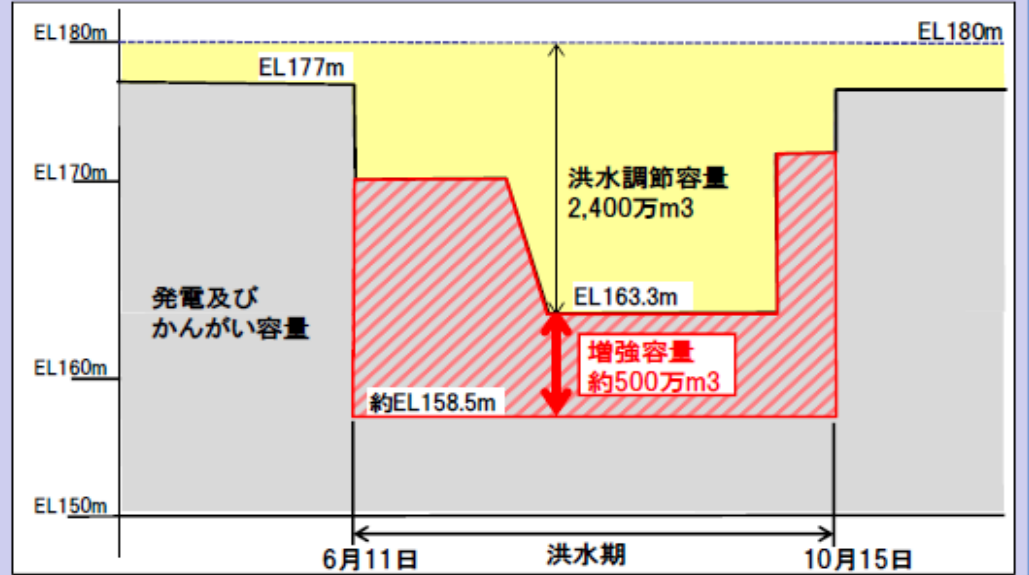
**対策2** 緑川ダム下流の状況を踏まえダムからの最大放流量を引き下げ、下流河川の負担軽減を図ります。

最大放流量 2,000 $m^3/s$  → 1,500 $m^3/s$

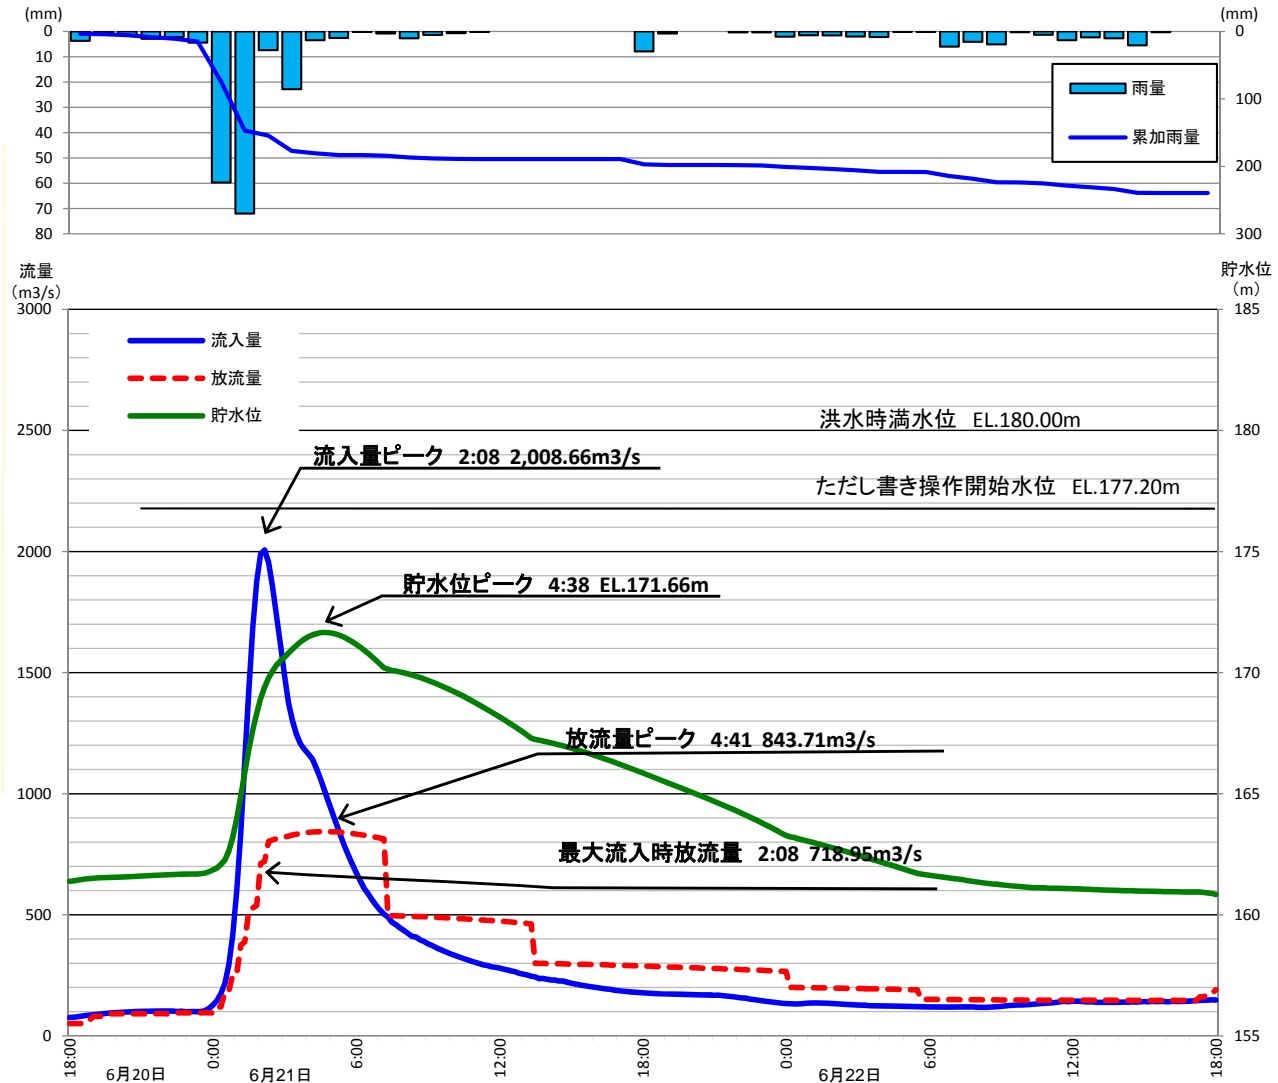
### ○ 緑川ダムにおける水位低減効果（最大）

- ・平成28年6月には梅雨前線の影響により既往最大の流入量を記録。ダムによる洪水調節により、ダム下流にある中甲橋水位観測所において約1.36mの水位低減効果を発揮。

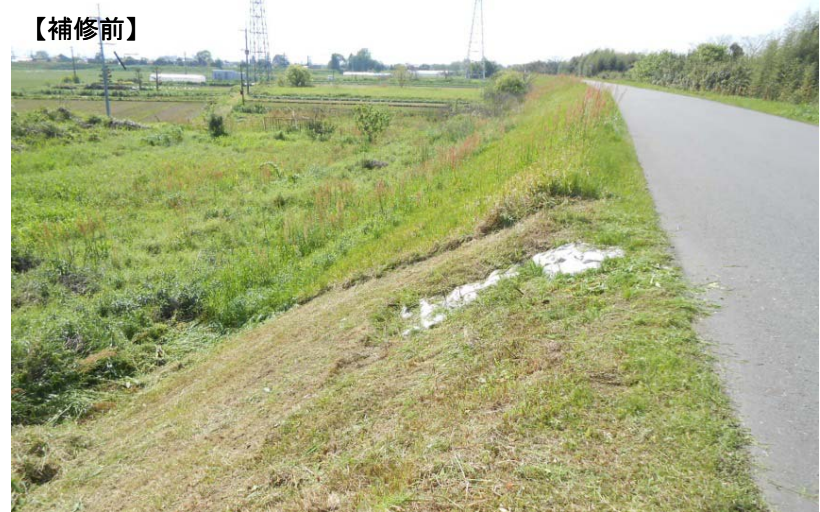
【補修前】

## 河川管理施設の修繕(のり面補修)

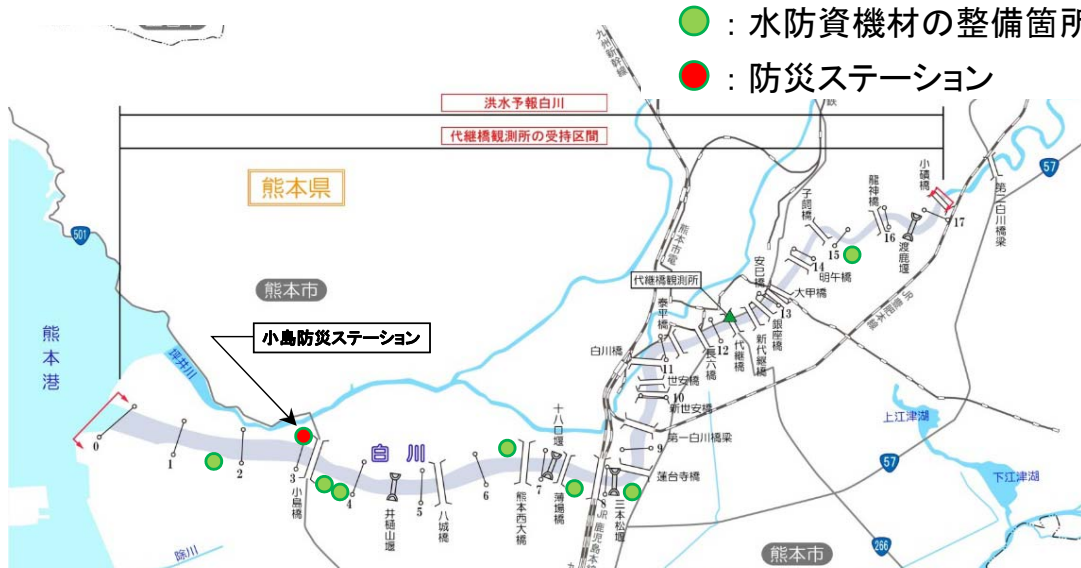
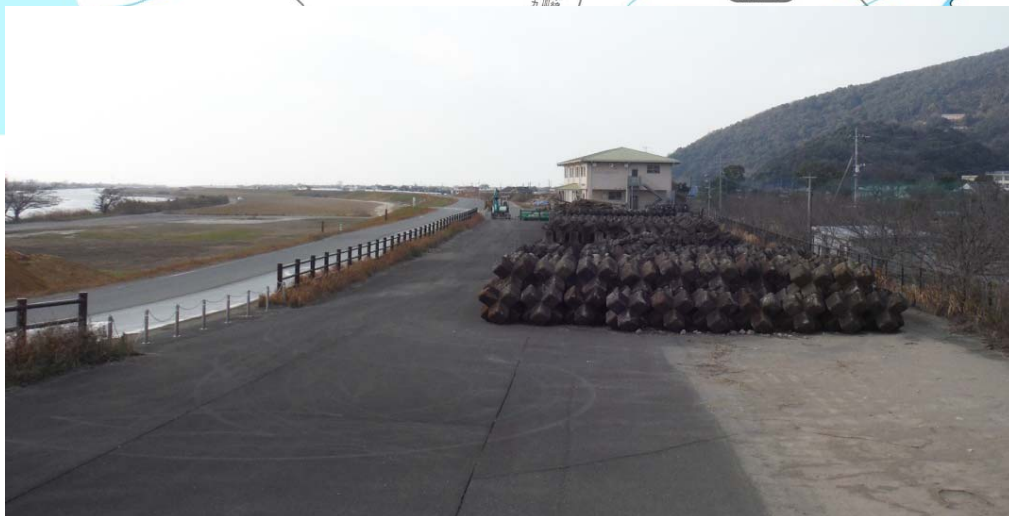
水防資機材(根固ブロック)整備状況

● 河川の堤防等が被災した際には、迅速かつ効果的な対応を行うことができるよう、現場における水防資機材(根固ブロック、連節ブロック等)の配備を行っている。
