第2章 白川の現状と課題

2.1 治水の現状と課題

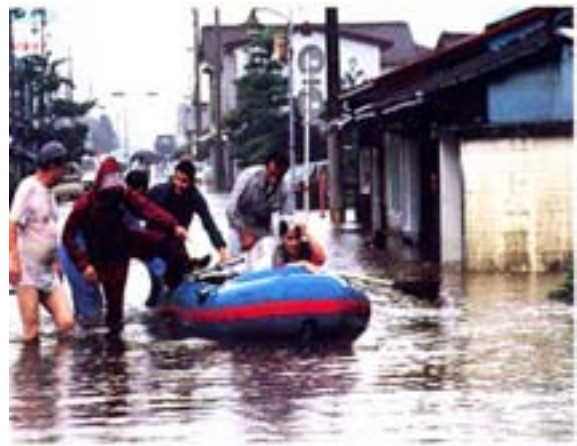
平成2年7月2日(1990.7.2)の阿蘇地方における浸水被害によりゴムボートで救助される住民(内牧地区)。(国土交通省熊本工事事務所資料)

まず、黒川は山に囲まれた平地を流れ、比較的緩やかな勾配であり山地部の降雨を一気に集めながらも流れが遅いため、氾濫しやすい特性をもっています。近年では平成2年7月2日(1990.7.2)に流木を含んだ洪水・土石流により死者12名を出す大水害が発生しており、洪水対策が必要となっています。

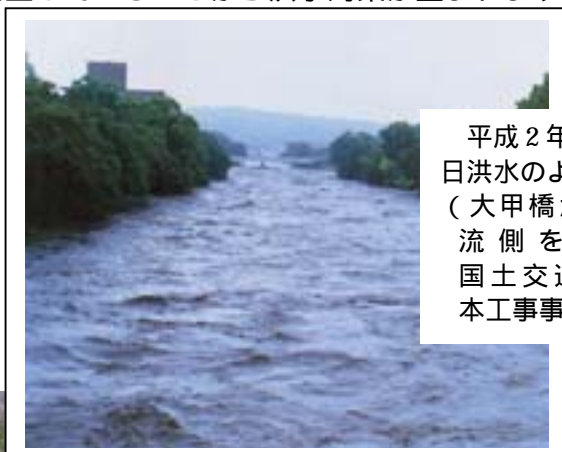
平成2年7月2日洪水のようす(大甲橋から上流側を望む国土交通省熊本工事事務所)

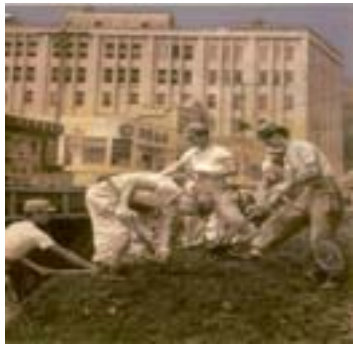
熊本市下通町

昭和 28 年 6 月 26 日洪水後

また、洪水時には同時に多量のヨナや土砂を含む濁流となります。白川水系は他の河川の洪水流に比べて土砂の含有量が多いため、氾濫が生じた場合、浸水した地域では水が引いた後にもヨナが残されて堆積します。昭和28年6月26日(1953.6.26)の洪水では、豪雨により山崩れが起き、カルデラを覆う「ヨナ」が流れ出てきて氾濫し、堆積したため、熊本市は泥土に埋もれ、市民生活に大きな影響をもたらしました。最近でも平成2年7月2日(1990.7.2)の洪水において浸水区域には洪水後にヨナが堆積しました。

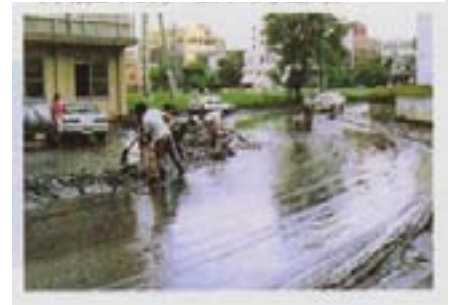
平成 2 年 7 月 2 日洪水後
水道町

ヨナによる被災の状況（国土交通省熊本工事事務所資料）

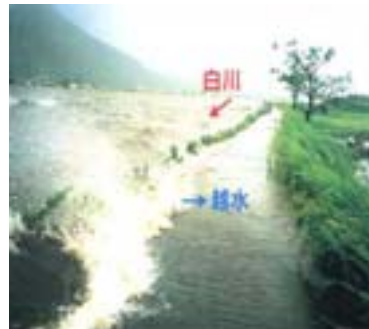
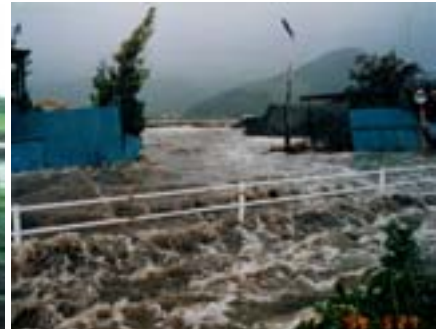
平成 11 年の台風 18 号による堤防の越水状況
（熊本市沖新町：国土交通省熊本工事事務所資料）

特に白川河口では大潮の満潮と重なったため、台風の気圧の低下や風の吹き寄せによって河川の水位が高くなり堤内地（堤防より陸側）へと溢水し、床上浸水 8 戸・床下浸水 37 戸の被害が発生しました。このようなことから白川では、高潮に対する対策を進める必要があります。
