●上部工の架替え、橋台の再構築、橋脚の増厚・増し杭補強、支承・伸縮装置の交換等が完了しました。

(鋼3径間連続非合成鈹桁橋 H13年架設、橋長: 140m→架替え後165 m)

# 俵山大橋の復旧工事が完了

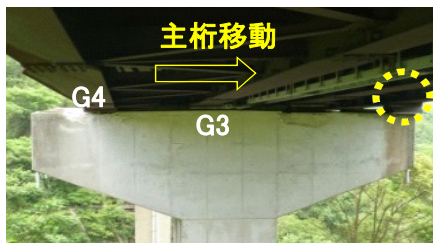
①上部工の横移動

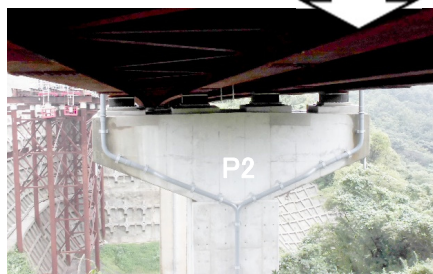
②上部工の座屈

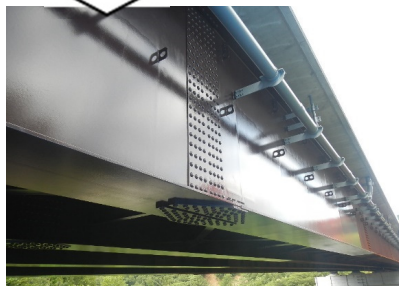
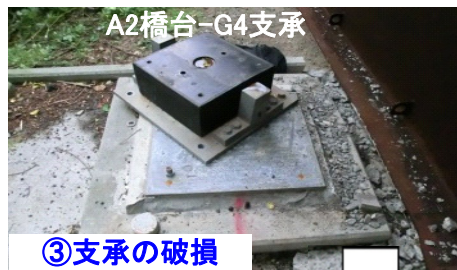
③支承の破損

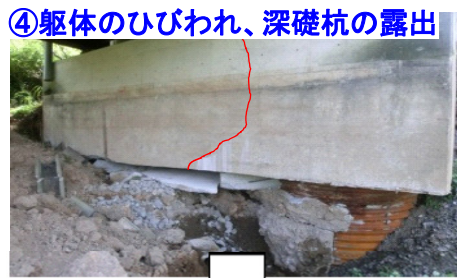
④躯体のひびわれ、深礎杭の露出

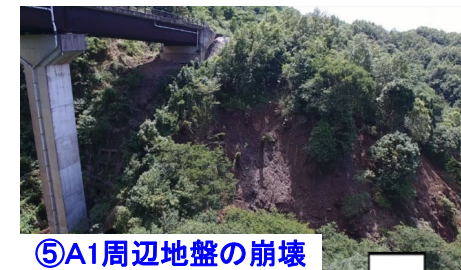
⑤A1周辺地盤の崩壊

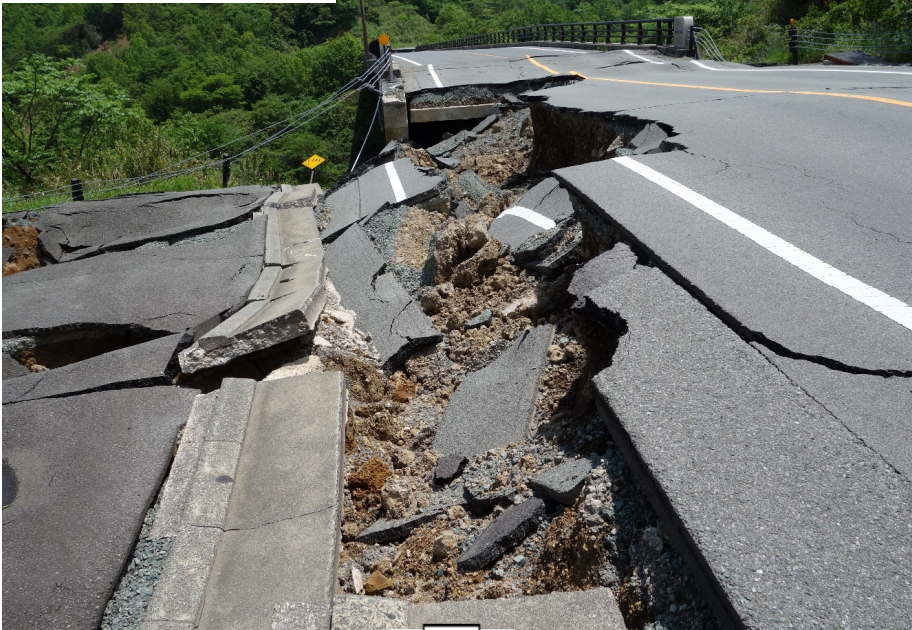
本橋(A1橋台側)

復旧前

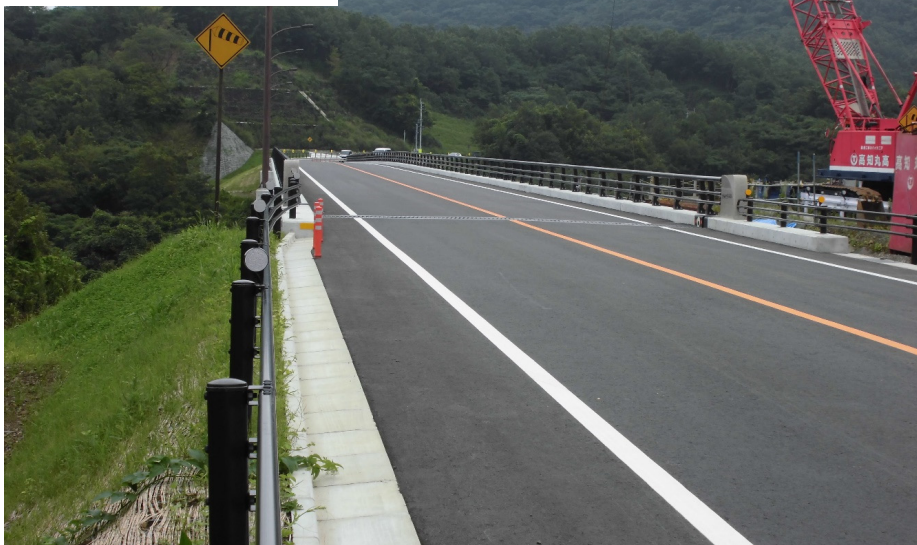
本橋(A1橋台側)

完成

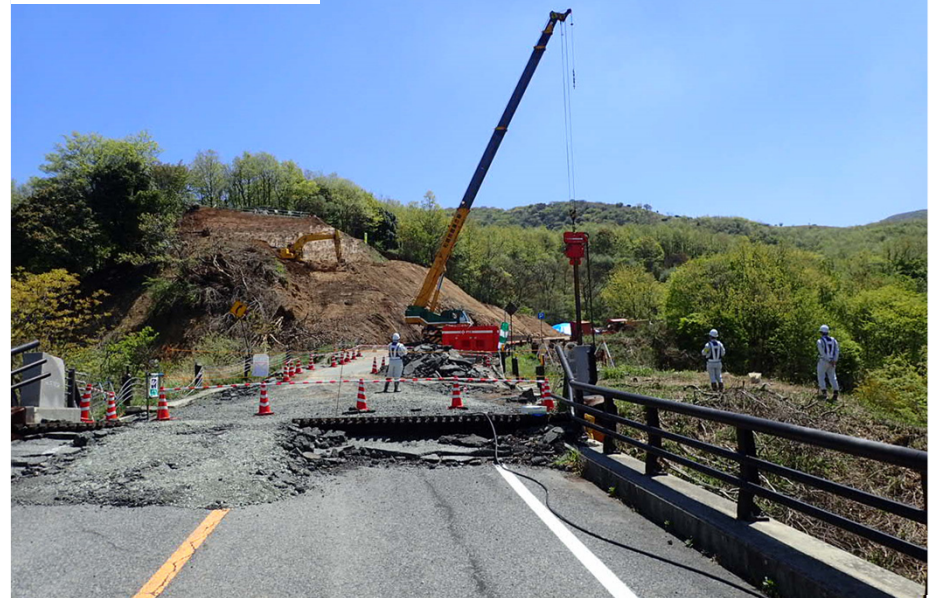
本橋(A2橋台側)

復旧前

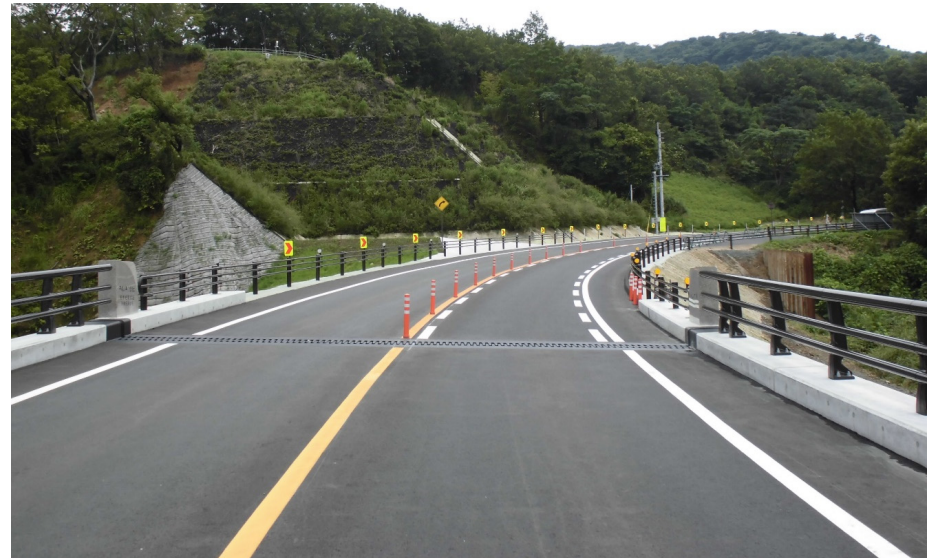
本橋(A2橋台側)

完成
