# 体験型土木構造物実習施設(橋梁実モデル) 手 引 書

国土交通省 九州地方整備局 九州技術事務所  
(九州防災・火山技術センター)

# 1-1 施設概要

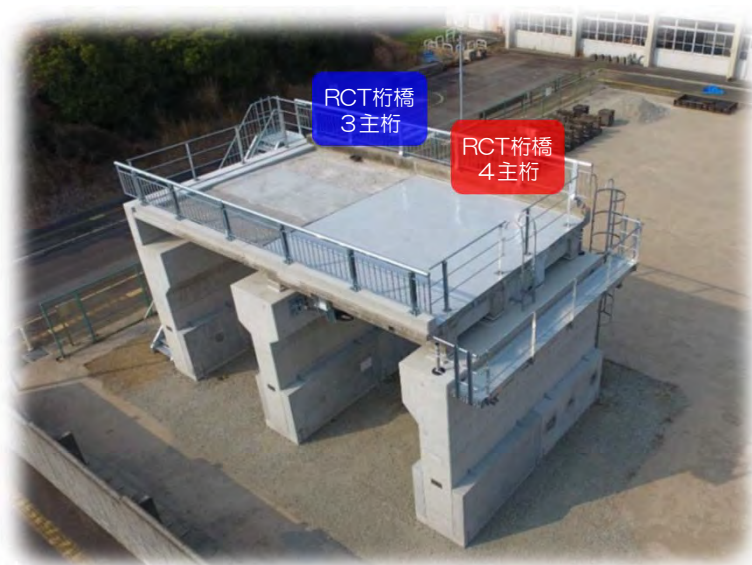
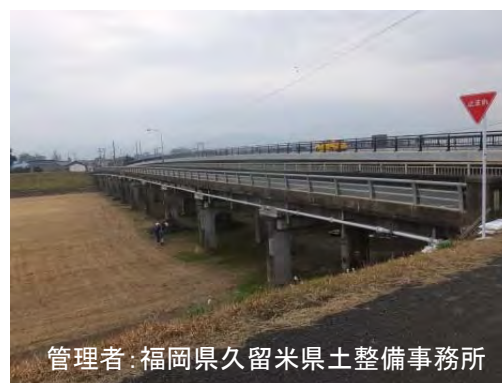
## 全体図

橋梁実モデルは、架替により発生した旧寿橋の上部工の一部を活用しています。

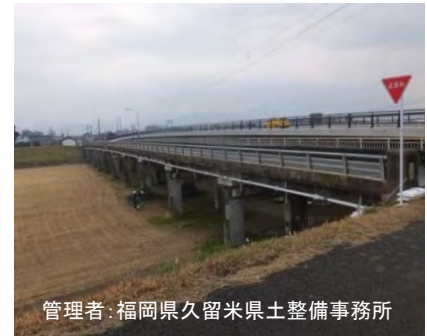
- 上部構造は、1932年(昭和7年)に建設された旧寿橋の架替により発生した上部工の一部を活用しています。このRC桁には、コンクリート損傷や補強鋼板が残っています。
- 桁下は、車道部の建築限界4.5mを確保して実橋の印象に近い整備としています。4.5m確保することで梯子や高所作業車を使用した点検実習が行えます。また、近接目視と遠望目視の違いを体験できます。

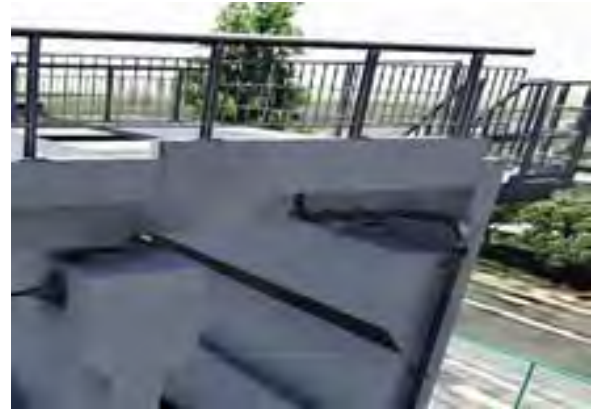
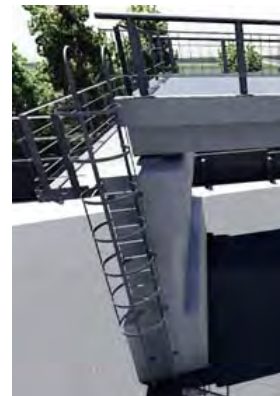
- 橋梁付属物(ジョイント、支承)の構造を理解するために、橋梁付属物を設置しています。なお、A1橋台部にジョイントを設置しています。A2橋台側は、橋梁付属物の構造を理解するために、パラペットを設けない構造としています。
- 検査路を設置し、桁端部を目視できるようにしています。検査路は実際の橋梁に多く採用される梯子構造を設置しています。

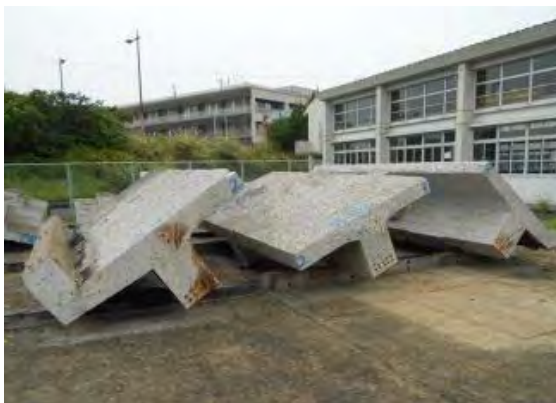
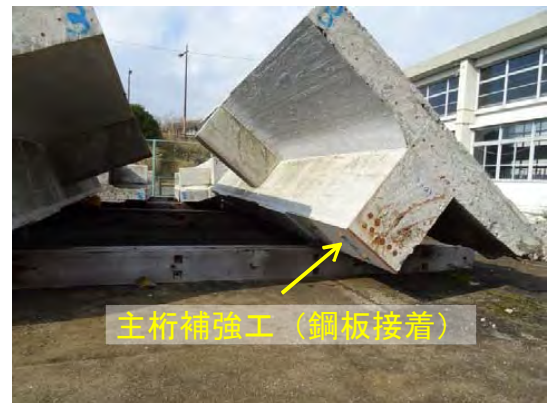
補修補強状況写真(供用時)

- 供用時には補修・補強履歴があり、主桁フランジ下面に主桁補強工(鋼板接着)や主桁、床版に断面修復工が実施されてます。本施設に使用しているRC桁にも補修・補強が実施された箇所が確認できます。
- 九州技術事務所に搬入された主桁には、遊離石灰やひびわれ、剥離・鉄筋露出等の損傷が確認されました。

主桁補強工(鋼板接着)

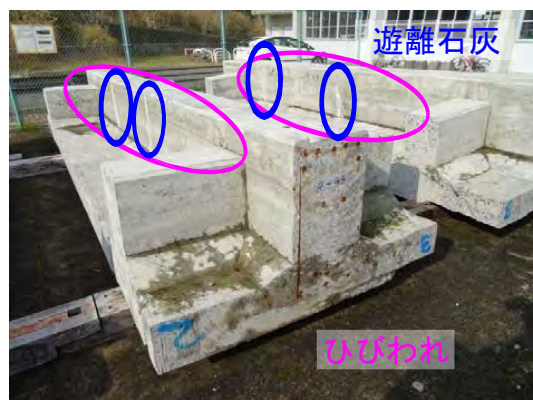
遊離石灰

ひびわれ

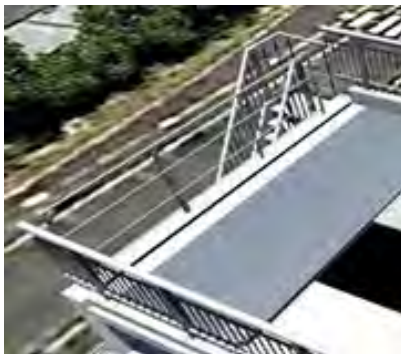
ジョイント

- 橋梁付属物の構造を理解するために、ジョイントや支承を設置しています。
- ジョイントはA1橋台側に設置しています。
- A2橋台側はパラペットを設けていませんので、実橋では目視できない橋梁付属物の構造を確認できます。また、支承の視認性の程度を理解するために、端横桁の高さに変化させた特殊な構造としています。

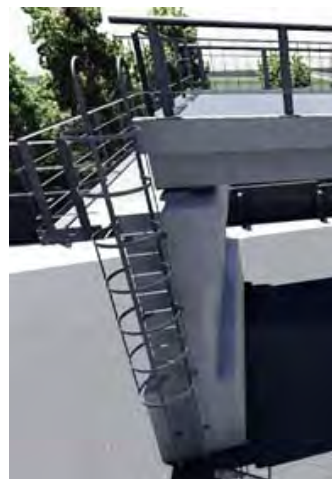
梯子構造(A2橋台)

- A2橋台の背面側に梯子構造の検査路を設置しています。検査路を用いて、橋面を確認することができます。
- 梯子構造の検査路は、橋梁の検査路として多く用いられる構造です。A2橋台側は、パラペットを設置していないため、検査路から橋台背面側に歩くことで、橋梁付属物の構造を確認することができます。
- A2橋台側検査路から第2梯子を使って、橋面に行くことが可能です。

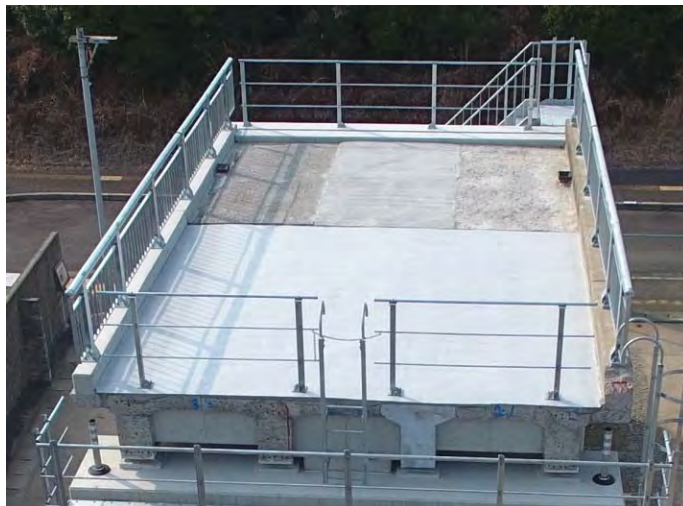
- 橋面舗装は実施していないため、コンクリート床板の劣化状況を確認できます。P1-A2間には、補強のため床板面に炭素繊維シートを施工しています。

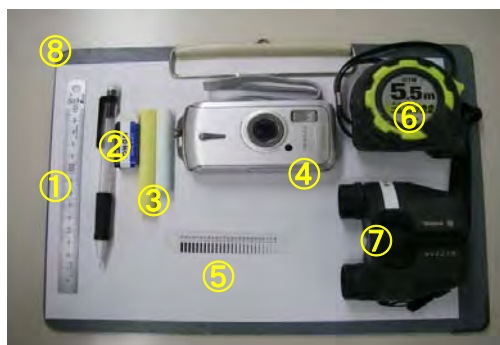
目視調査器具例

- 目視調査器具を用いて、コンクリート表面に顕在化した損傷や構造物全体の変形等を確認し、点検ハンマーにより打音調査を実施します。
- 損傷箇所がわかる様に、構造物にチョークで目印を付けたり、スケッチや写真撮影を行い、記録として残します。

- ① 直尺
- ② 筆記具
- ③ チョーク(白・黄)
- ④ カメラ
- ⑤ クラックスケール
- ⑥ コンベクス
- ⑦ 双眼鏡
- ⑧ 野帳

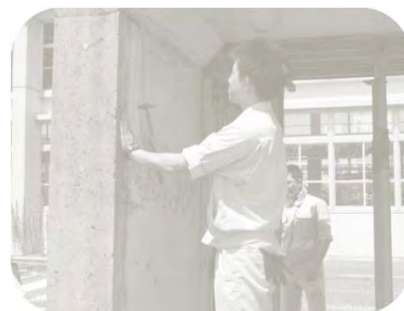
点検ハンマーを用いた打音調査

- ① 点検ハンマーで損傷箇所を特定することができる剥離(浮き)やジャンカは大きさや打撃の強さにもよりますが、おおよそ表面から深さ方向に3cm程度です。深い位置の損傷や小さい損傷の判別には調査員の経験やスキルにより精度が異なりますが、剥落の危険性が高く緊急性を要するような浅く大きい損傷は比較的容易に判別することができます。
- ② 点検ハンマーによるコンクリート構造物の打音調査では、一般的に、健全な箇所では「コンコンコン」と高い音がするのに対し、浮きや剥離、空洞などがある箇所では「ポコポコポコ」という低い音がします。その音の違いにより、コンクリート構造物表面の欠陥を発見することができます。

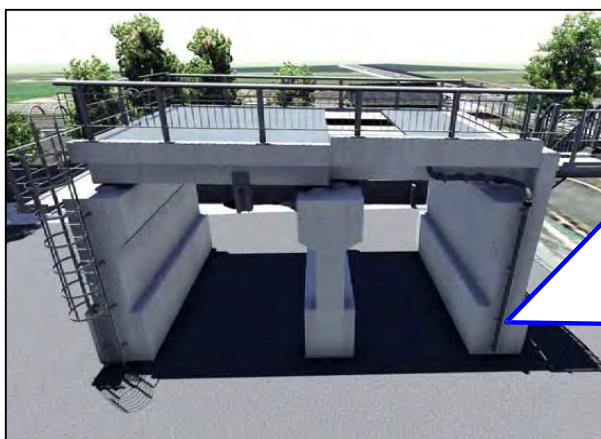
### ☆RCパネル(A1①)チェックポイント☆

ASRによる損傷を  
確認する

塩害による損傷を  
確認する

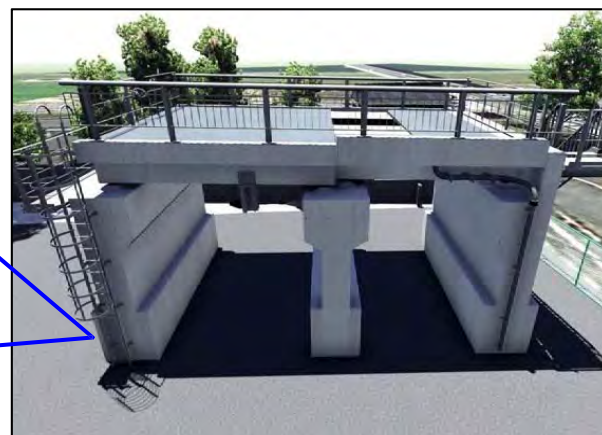
### ☆RCパネル(A2②)チェックポイント☆

ASRによる損傷  
を確認する

塩害による損傷  
を確認する

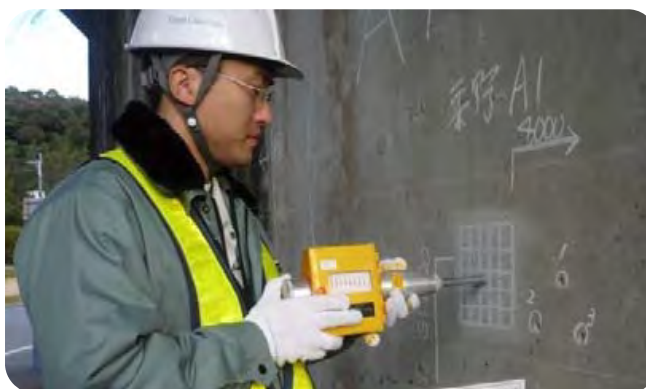
反発硬度試験状況

- ・ リバウンドハンマーを用いて、1箇所当たり20点以上打撃します。
- ・ 1箇所当たりの反発硬度は、異常値を除いた有効データ20点の平均値とし、強度推定式により強度を推定します。
- ・ 異常値の判断としては、偏差が平均値の±20%以上のものとします。

- ① 点検された測定装置を用いて下さい。
  - ・ 多数回打撃した測定装置や長時間使用しなかった場合等に、正しい結果が得られなくなる場合があります。
- ② 乾燥した状態で測定して下さい。
  - ・ 濡れていたり、湿っているコンクリートでは、反発度が小さく測定されます。
- ③ 測定は垂直にゆっくりと行って下さい。
  - ・ 勢いをつけて操作すると、反発度が大きく測定されることがあります。
  - ・ 正しく測定するためには、測定面に対して垂直になるように打撃しなければなりません。

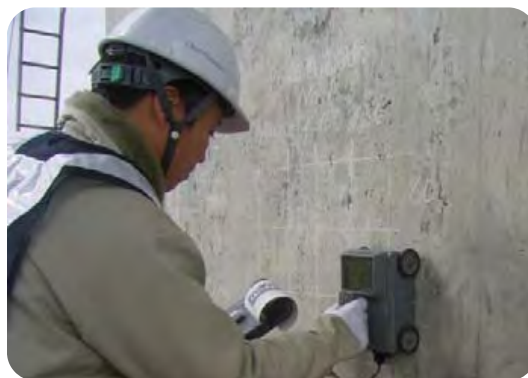
電磁波レーダー測定状況

鉄筋探査により見た目では判断できない、鉄筋間隔や鉄筋の被りの違いを確認する事ができます。(RC パネルA2①、P1②)

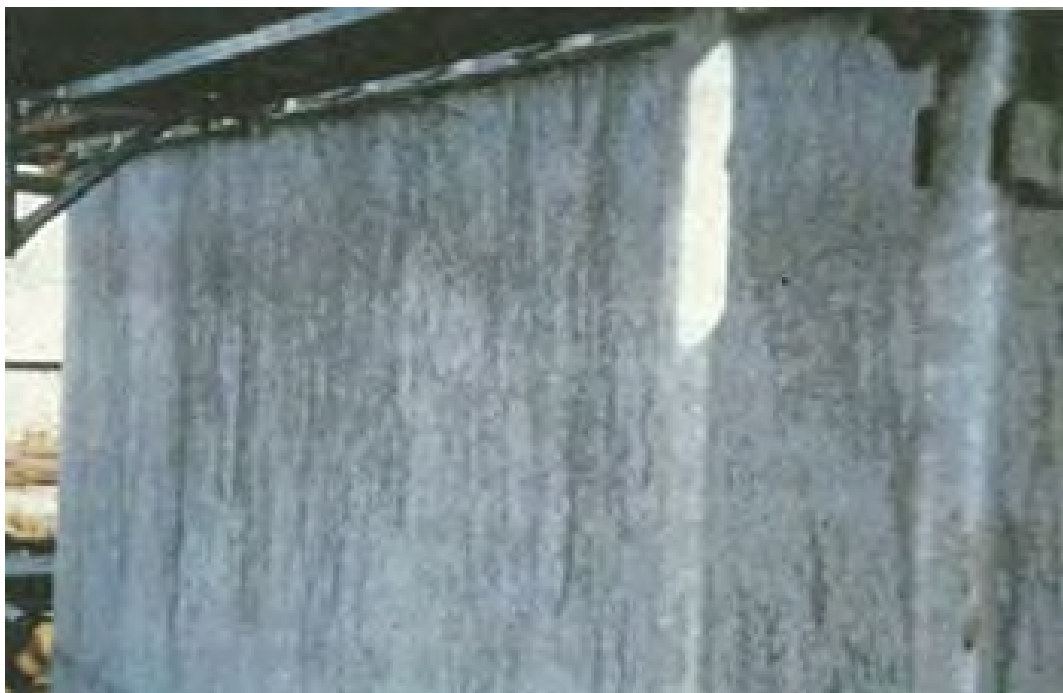
砂すじ損傷写真

砂すじとは、型枠に接するコンクリート表面に、コンクリート中の水分が分離して外部に流れ出す場合に生じ、コンクリート表面に細骨材が縞状に露出したものです。

ブリーディングの多いコンクリートの浮き水を取り除かないで打ち足した場合や、軟練りコンクリートを過度に締め固めた場合に発生します。

ブリーディングが少なくワーカビリティの良好なコンクリートを使用するとともに、締固めを十分行いながらコンクリートの打設速度の管理を適切に行って、型枠に沿ってゆっくり打ち上げていきます。

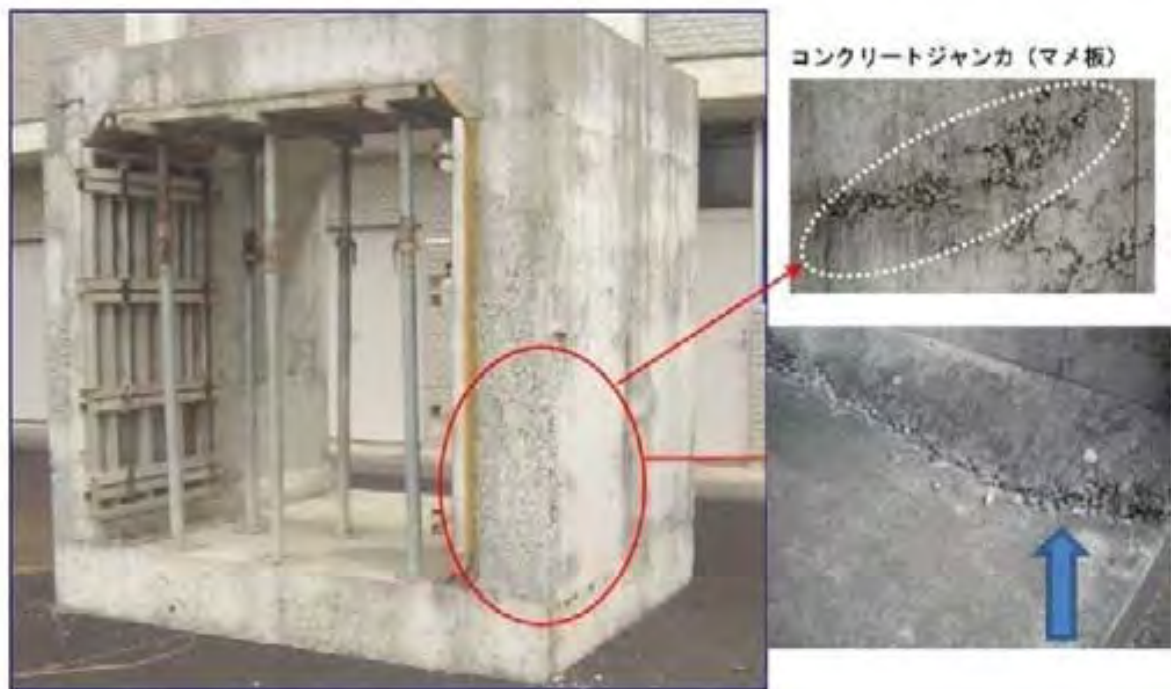
豆板損傷写真

打設されたコンクリートの一部がセメントペースト、モルタルの廻りが悪く粗骨材が多く集まってできた空隙の多い構造物の不良部分の事です。

コンクリートを打設するときの材料の分離、締固め不足、型枠下端からのセメントペーストの漏れなどによって生じます。

コンクリートをワーカビリティが良好な配合とし、コンクリートが材料分離しないように打設し、バイブレーターで十分に締め固めるとともに叩きなどで念入りに充填します。

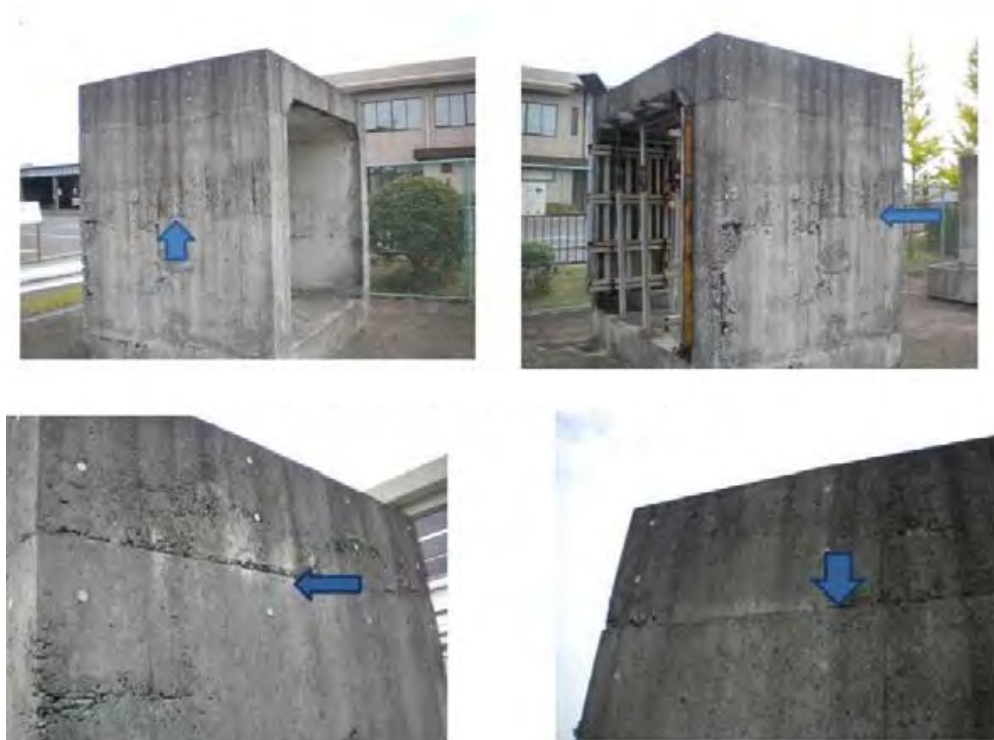
コールドジョイント損傷写真

コールドジョイントは、設計段階で考慮する打継ぎ目とは異なり、コンクリートを打重ねる時間の間隔を過ぎて打設した場合に、前に打ち込まれたコンクリートの上に後から重ねて打ち込まれたコンクリートが一体化しない状態となって、打重ねた部分に不連続な面が生じることです。

適切な打重ね時間を過ぎてコンクリートを打設した場合に発生します。

コンクリートを連続して中断せずに打ち込むことが重要です。綿密なコンクリートの打設計画を立て、施工管理を行う必要があります。中断した場合でも後のコンクリートを早急に打ち込み、十分に先に打ち込まれたコンクリートと一体となるよう締固めを行うなど対処します。
