1. 背景

歩道部に堆積した降灰等は、通行の安全確保や生活環境の保全を目的に歩道清掃車により清掃を行っています。しかし、現在使用している歩道清掃車は降灰用に製作されたものではないため、清掃時の粉塵発生やインターロッキング等の段差部や水分を含んだ降灰等については掃き残しという問題が生じています。そのような問題点を解決するために九州技術事務所では、今年度より火山灰の効率的な除去に向けて、歩道清掃車の性能を向上する検討を行っています。

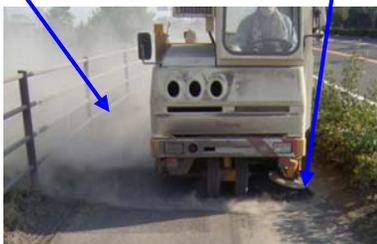
①粉塵発生状況

②非常に多い粉塵の発生

③ブラシの摩耗が大

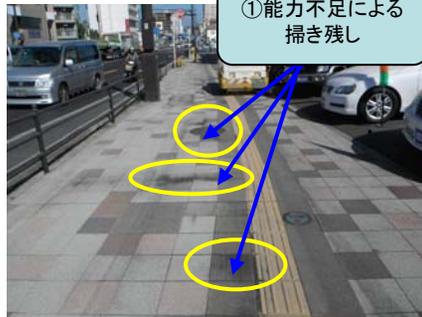
②段差部等による掃き残し

①能力不足による掃き残し

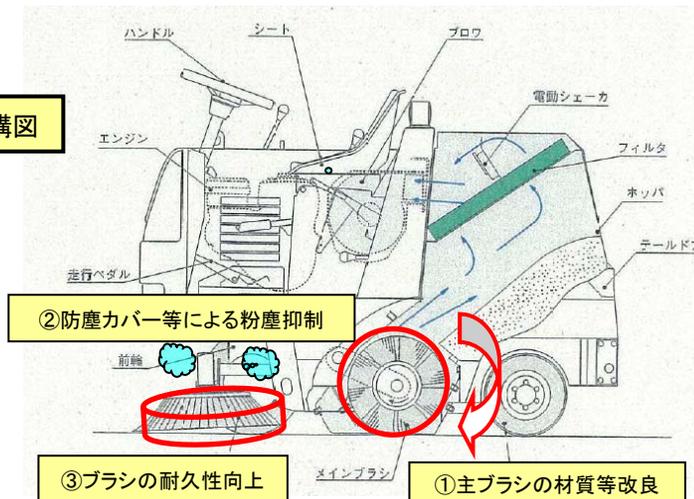
歩道(小型)清掃車機構図

3. 改造イメージ

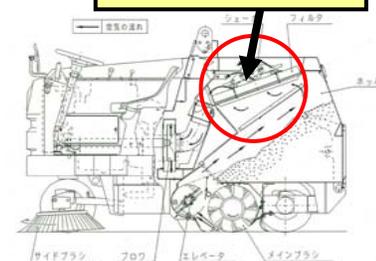
②粉塵抑制

・防塵カバーの設置
・フィルターの性能向上

防塵カバー

フィルター材質の改良

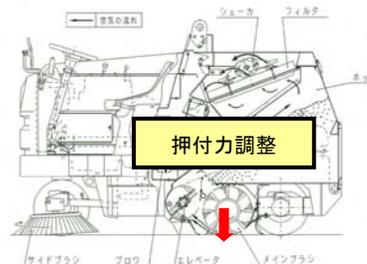
③ブラシ耐久性向上

・主ブラシ押付力調整機能改良(2段階→6段階)
・側ブラシ用油圧モータ取替えによる回転数調整(低回転化)

押付力調整

回転数調整
