# 平成30年度 九州地方ダム等管理フォローアップ委員会

## 厳木ダム定期報告書

### 【概要版】

国土交通省 九州地方整備局

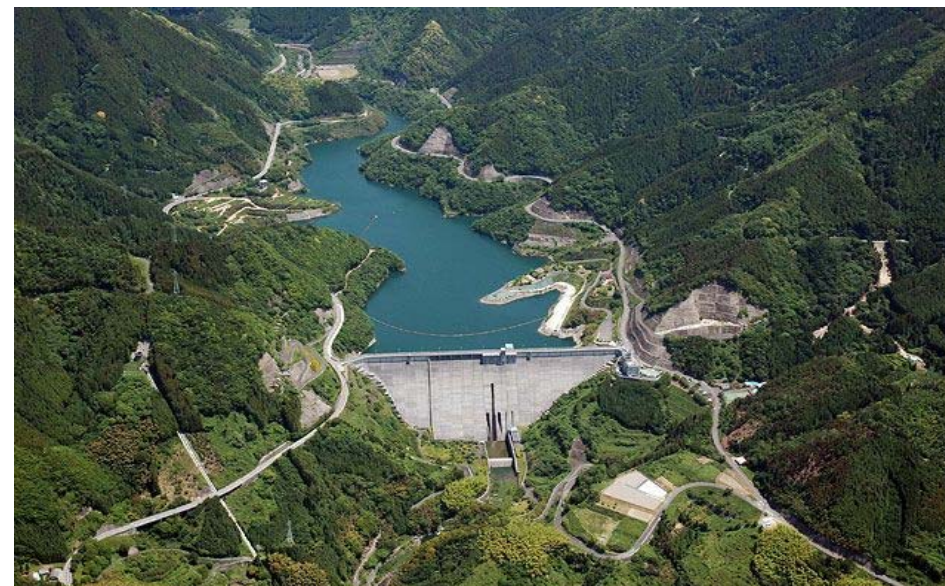
- ・型式:重力式コンクリートダム
- ・堤高:117.0m
- ・堤頂長:390.4m
- ・流域面積:33.7km<sup>2</sup>
- ・湛水面積:0.42km<sup>2</sup>
- ・総貯水容量:13,600千m<sup>3</sup>

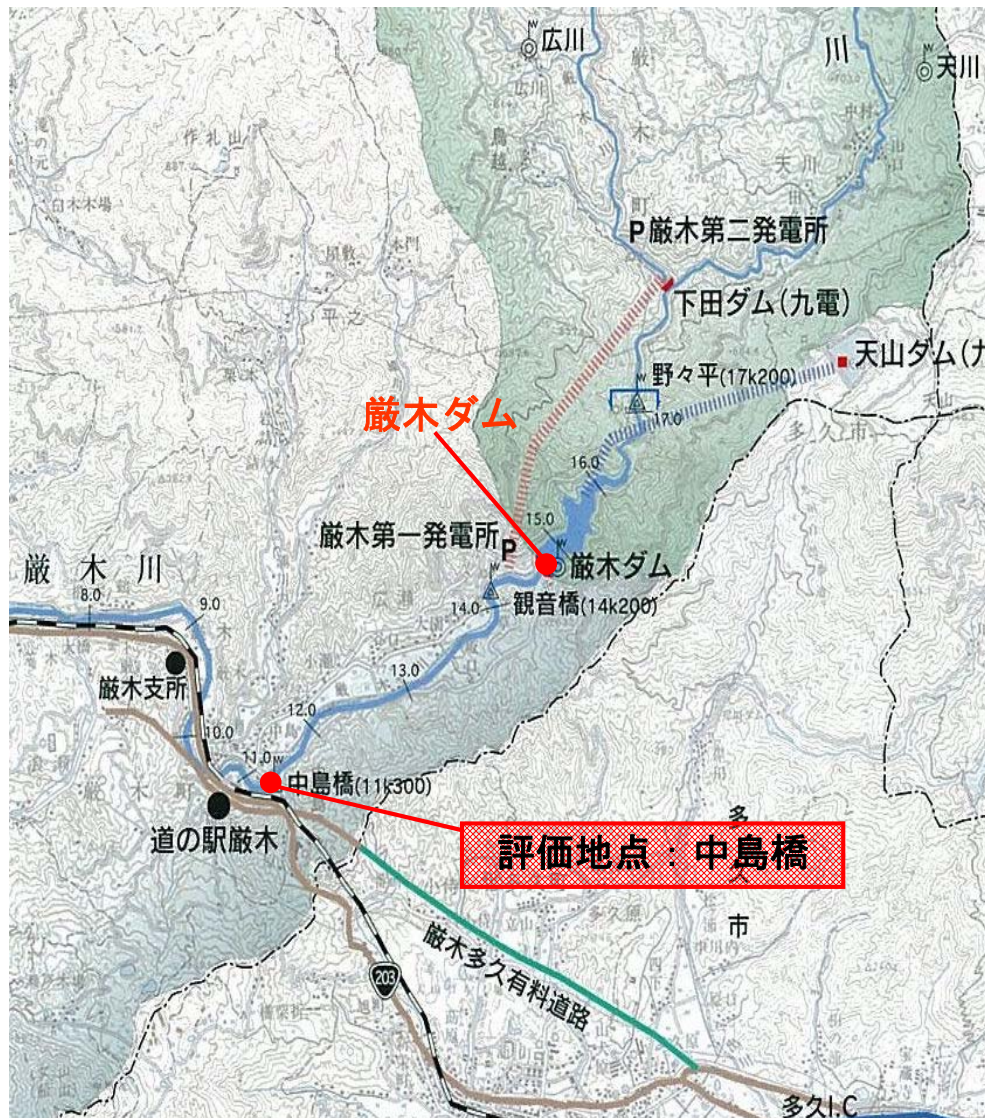
平成26年8月20日洪水

ダムで河川の水量を調節しなかった場合の推定水位 2.80m (9:40)

今回の大雨での観測最高水位 2.28m (9:40)

最高水位低下量  
約0.5mと推測

平成28年6月22日洪水

ダムで河川の水量を調節しなかった場合の推定水位 2.57m (17:40)

今回の大雨での観測最高水位 2.13m (17:40)

最高水位低下量  
約0.4mと推測

- 至近5年間では、2回の洪水調節を実施している。
- 平成26年8月20日洪水では、約0.5mの水位低減効果を発揮し、洪水被害を軽減したものと推測される。
- ダム管理開始以降、ダムの洪水調節によって、水防団待機水位を超えた回数が13回から9回に軽減され、4回の水防活動が軽減されたものと推測される。

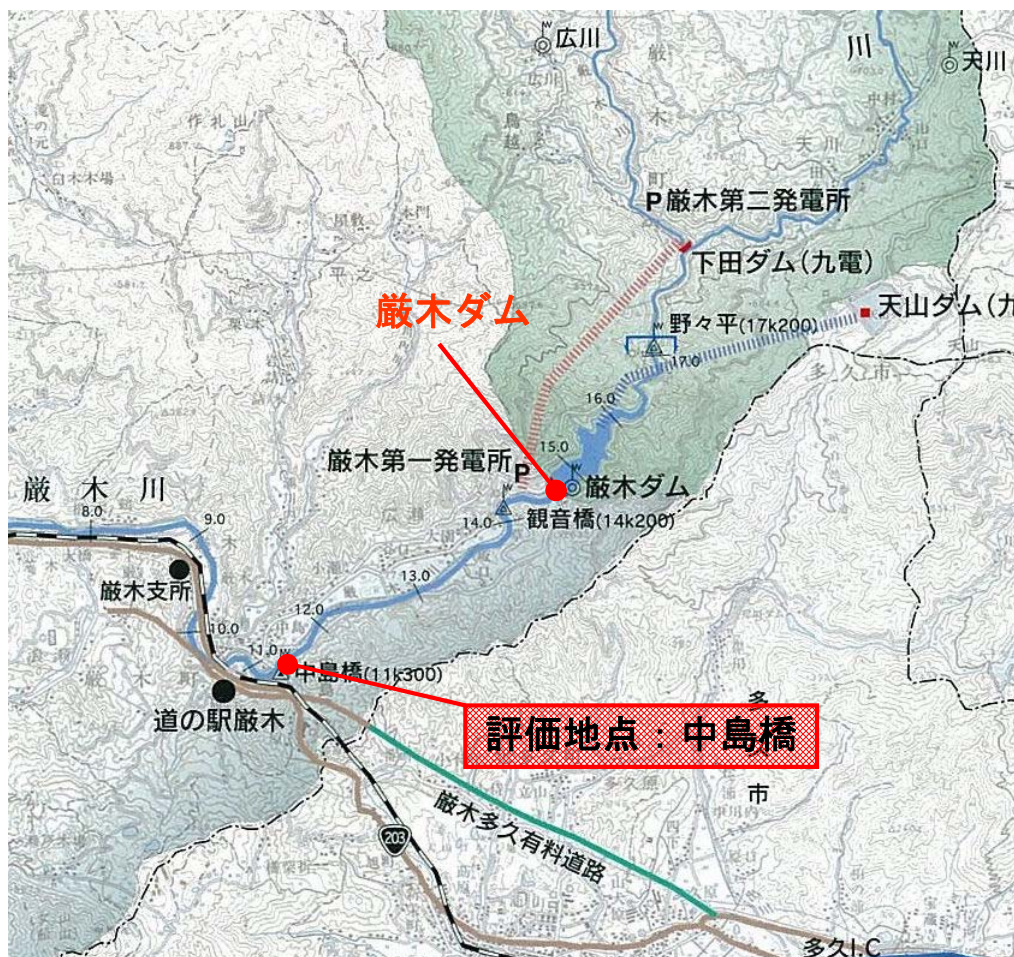
- ダム管理開始以降に厳木ダムで洪水調節を実施した出水において、中島橋地点で水防団待機水位を9回超えている。仮に厳木ダムが無かった場合、水防団待機水位を13回超えていたものと推測され、ダムの洪水調節によって4回の水防活動が軽減されたものと推測される。

・水防団待機水位：水防団が水防活動の準備を始める目安となる水位(1.60m)
